Respuesta a Desastres Naturales: Mapeo de daños por inundaciones en Mérida

Cuenca del Río Chama. Estado Mérida. Venezuela

Evento ocurrido el 24 de Junio 2025

SERIE 001 / HOJA 006

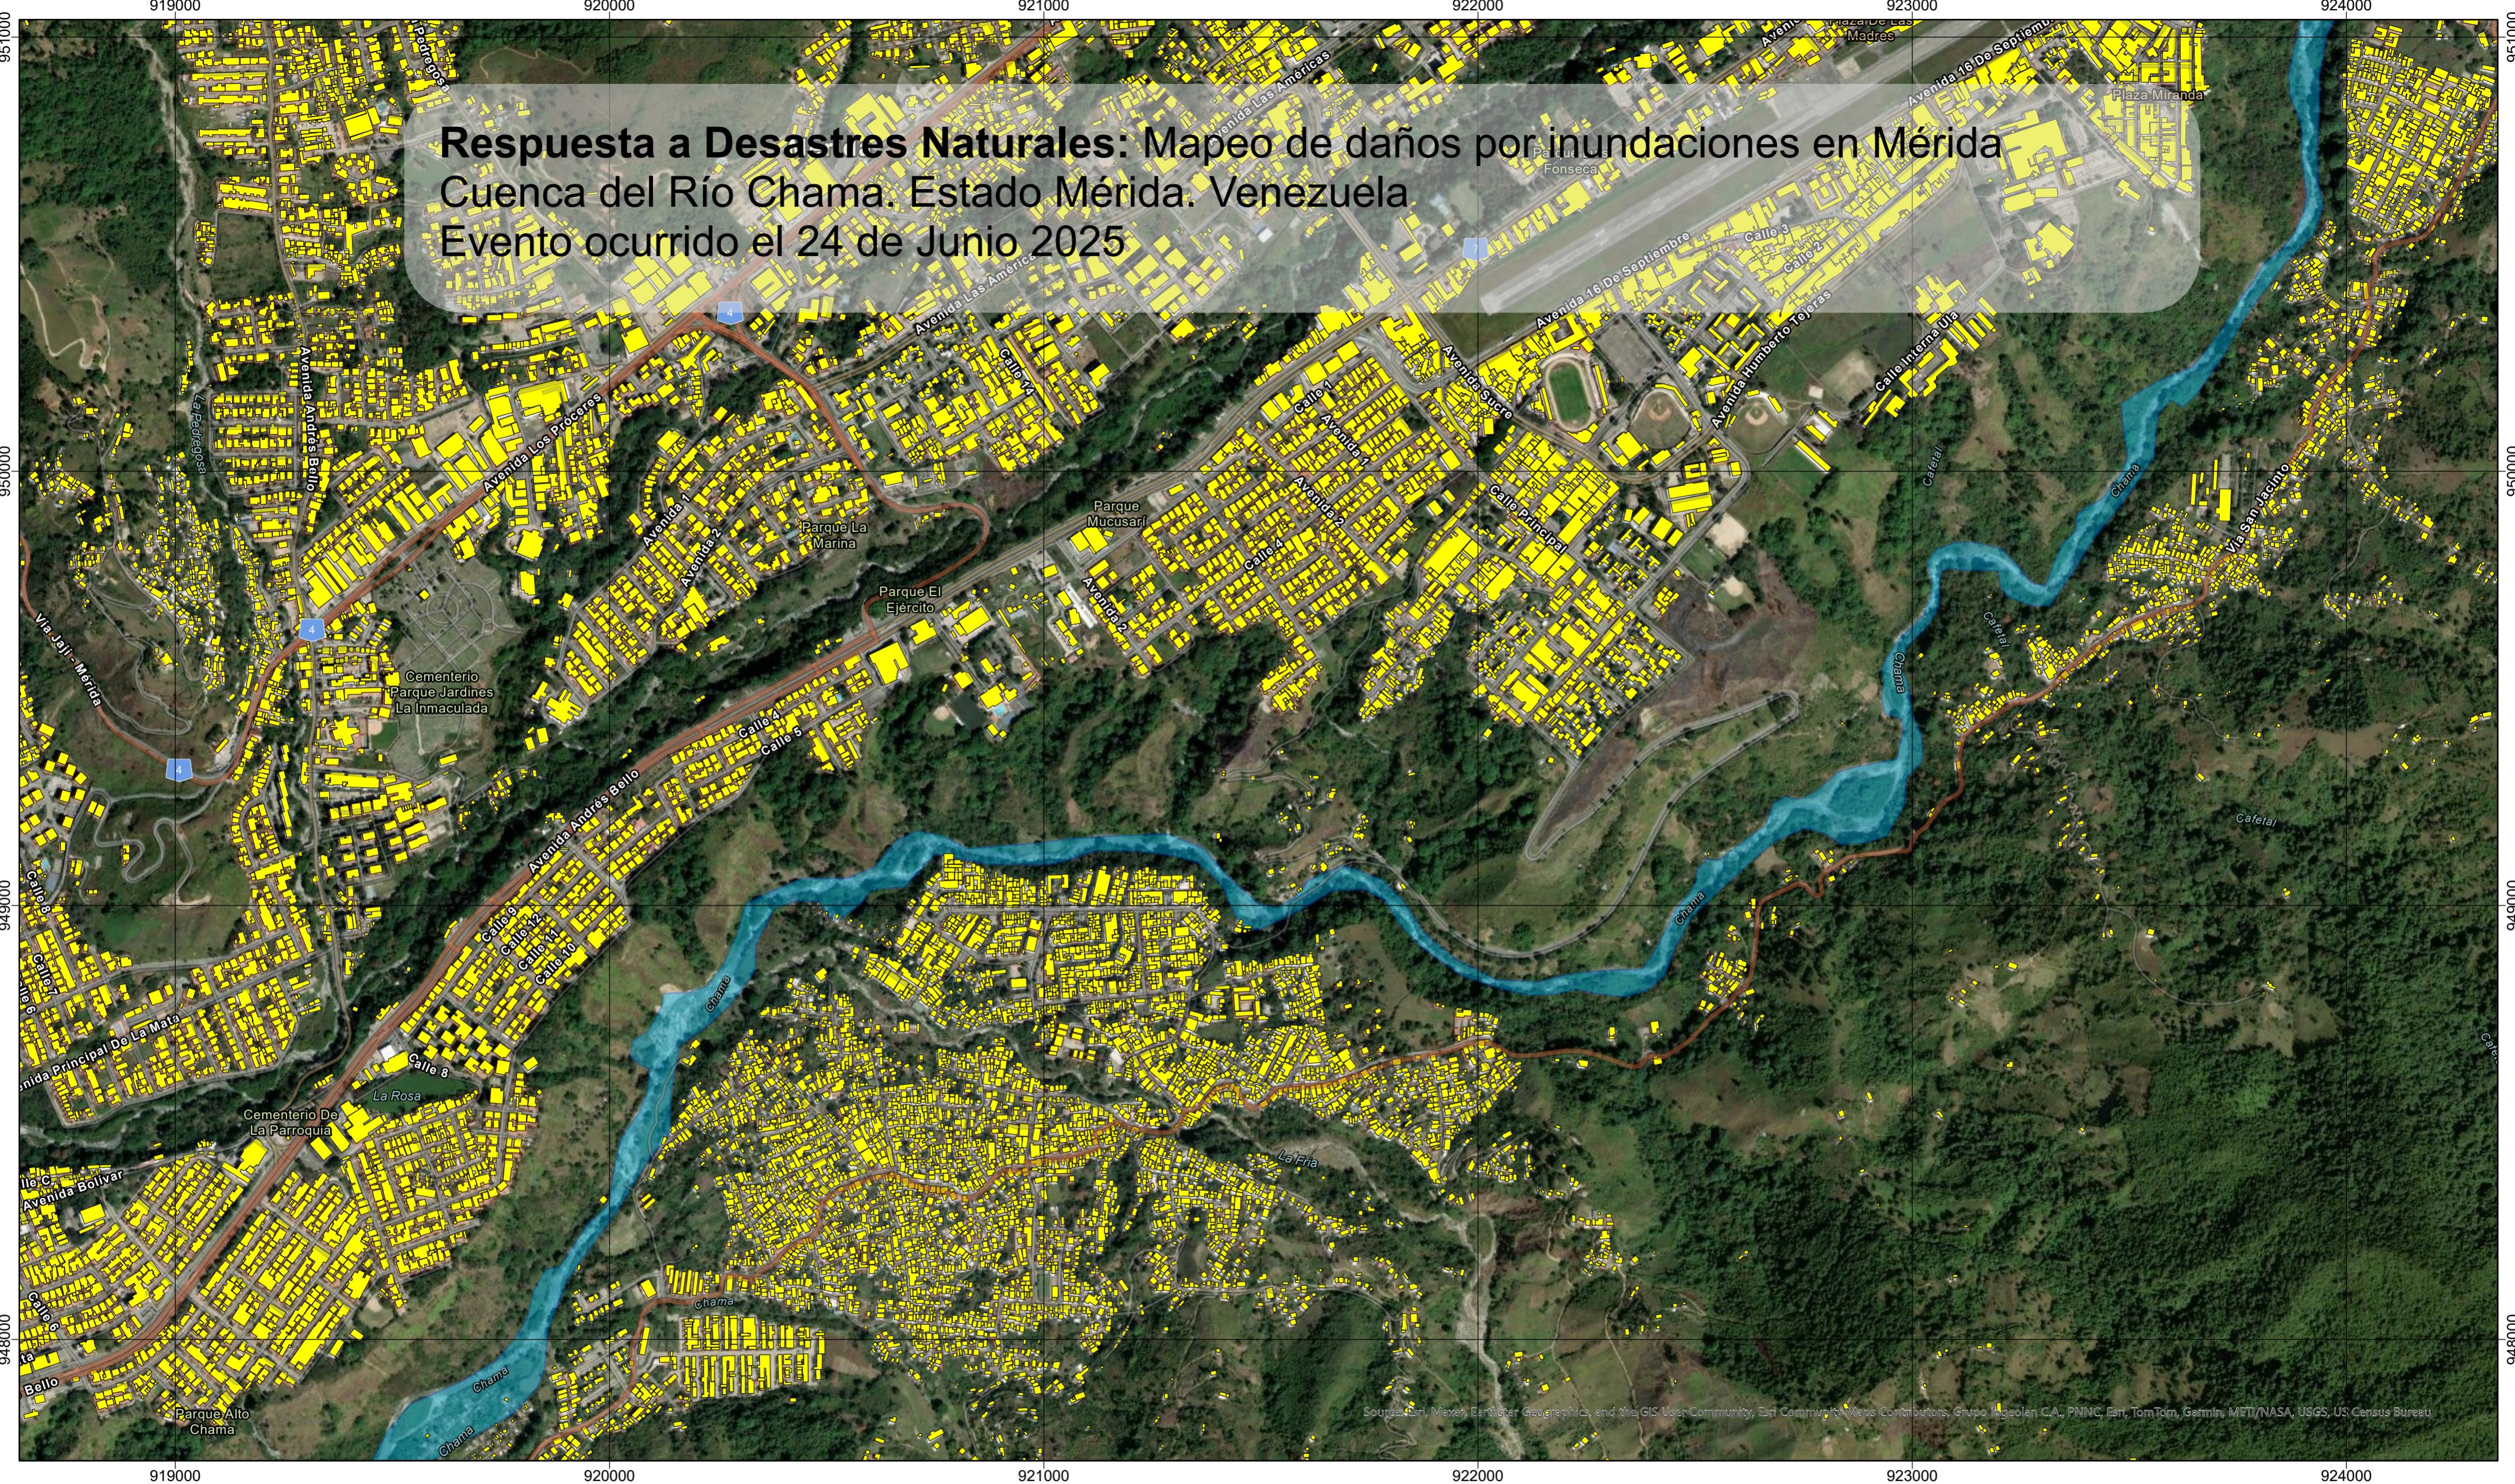
Mancha de Inundación del Río Chama en color azul determinada mediante clasificación y fotointerpretación a partir de imágenes de los satélites Landsat-8 y Landsat-9 adquiridas los días 25 y 26 de Junio de 2025. Las imágenes de fondo fueron adquiridas por el satélite Worldview-2 y están en combinación de bandas RGB resaltando la cobertura de vegetación, infraestructura, y el cauce del Río Chama Pre-evento.
