Respuesta a Desastres Naturales: Mapeo de daños por inundaciones en Mérida

Cuenca del Río Chama. Estado Mérida. Venezuela

Evento ocurrido el 24 de Junio 2025

SERIE 001 / HOJA 007

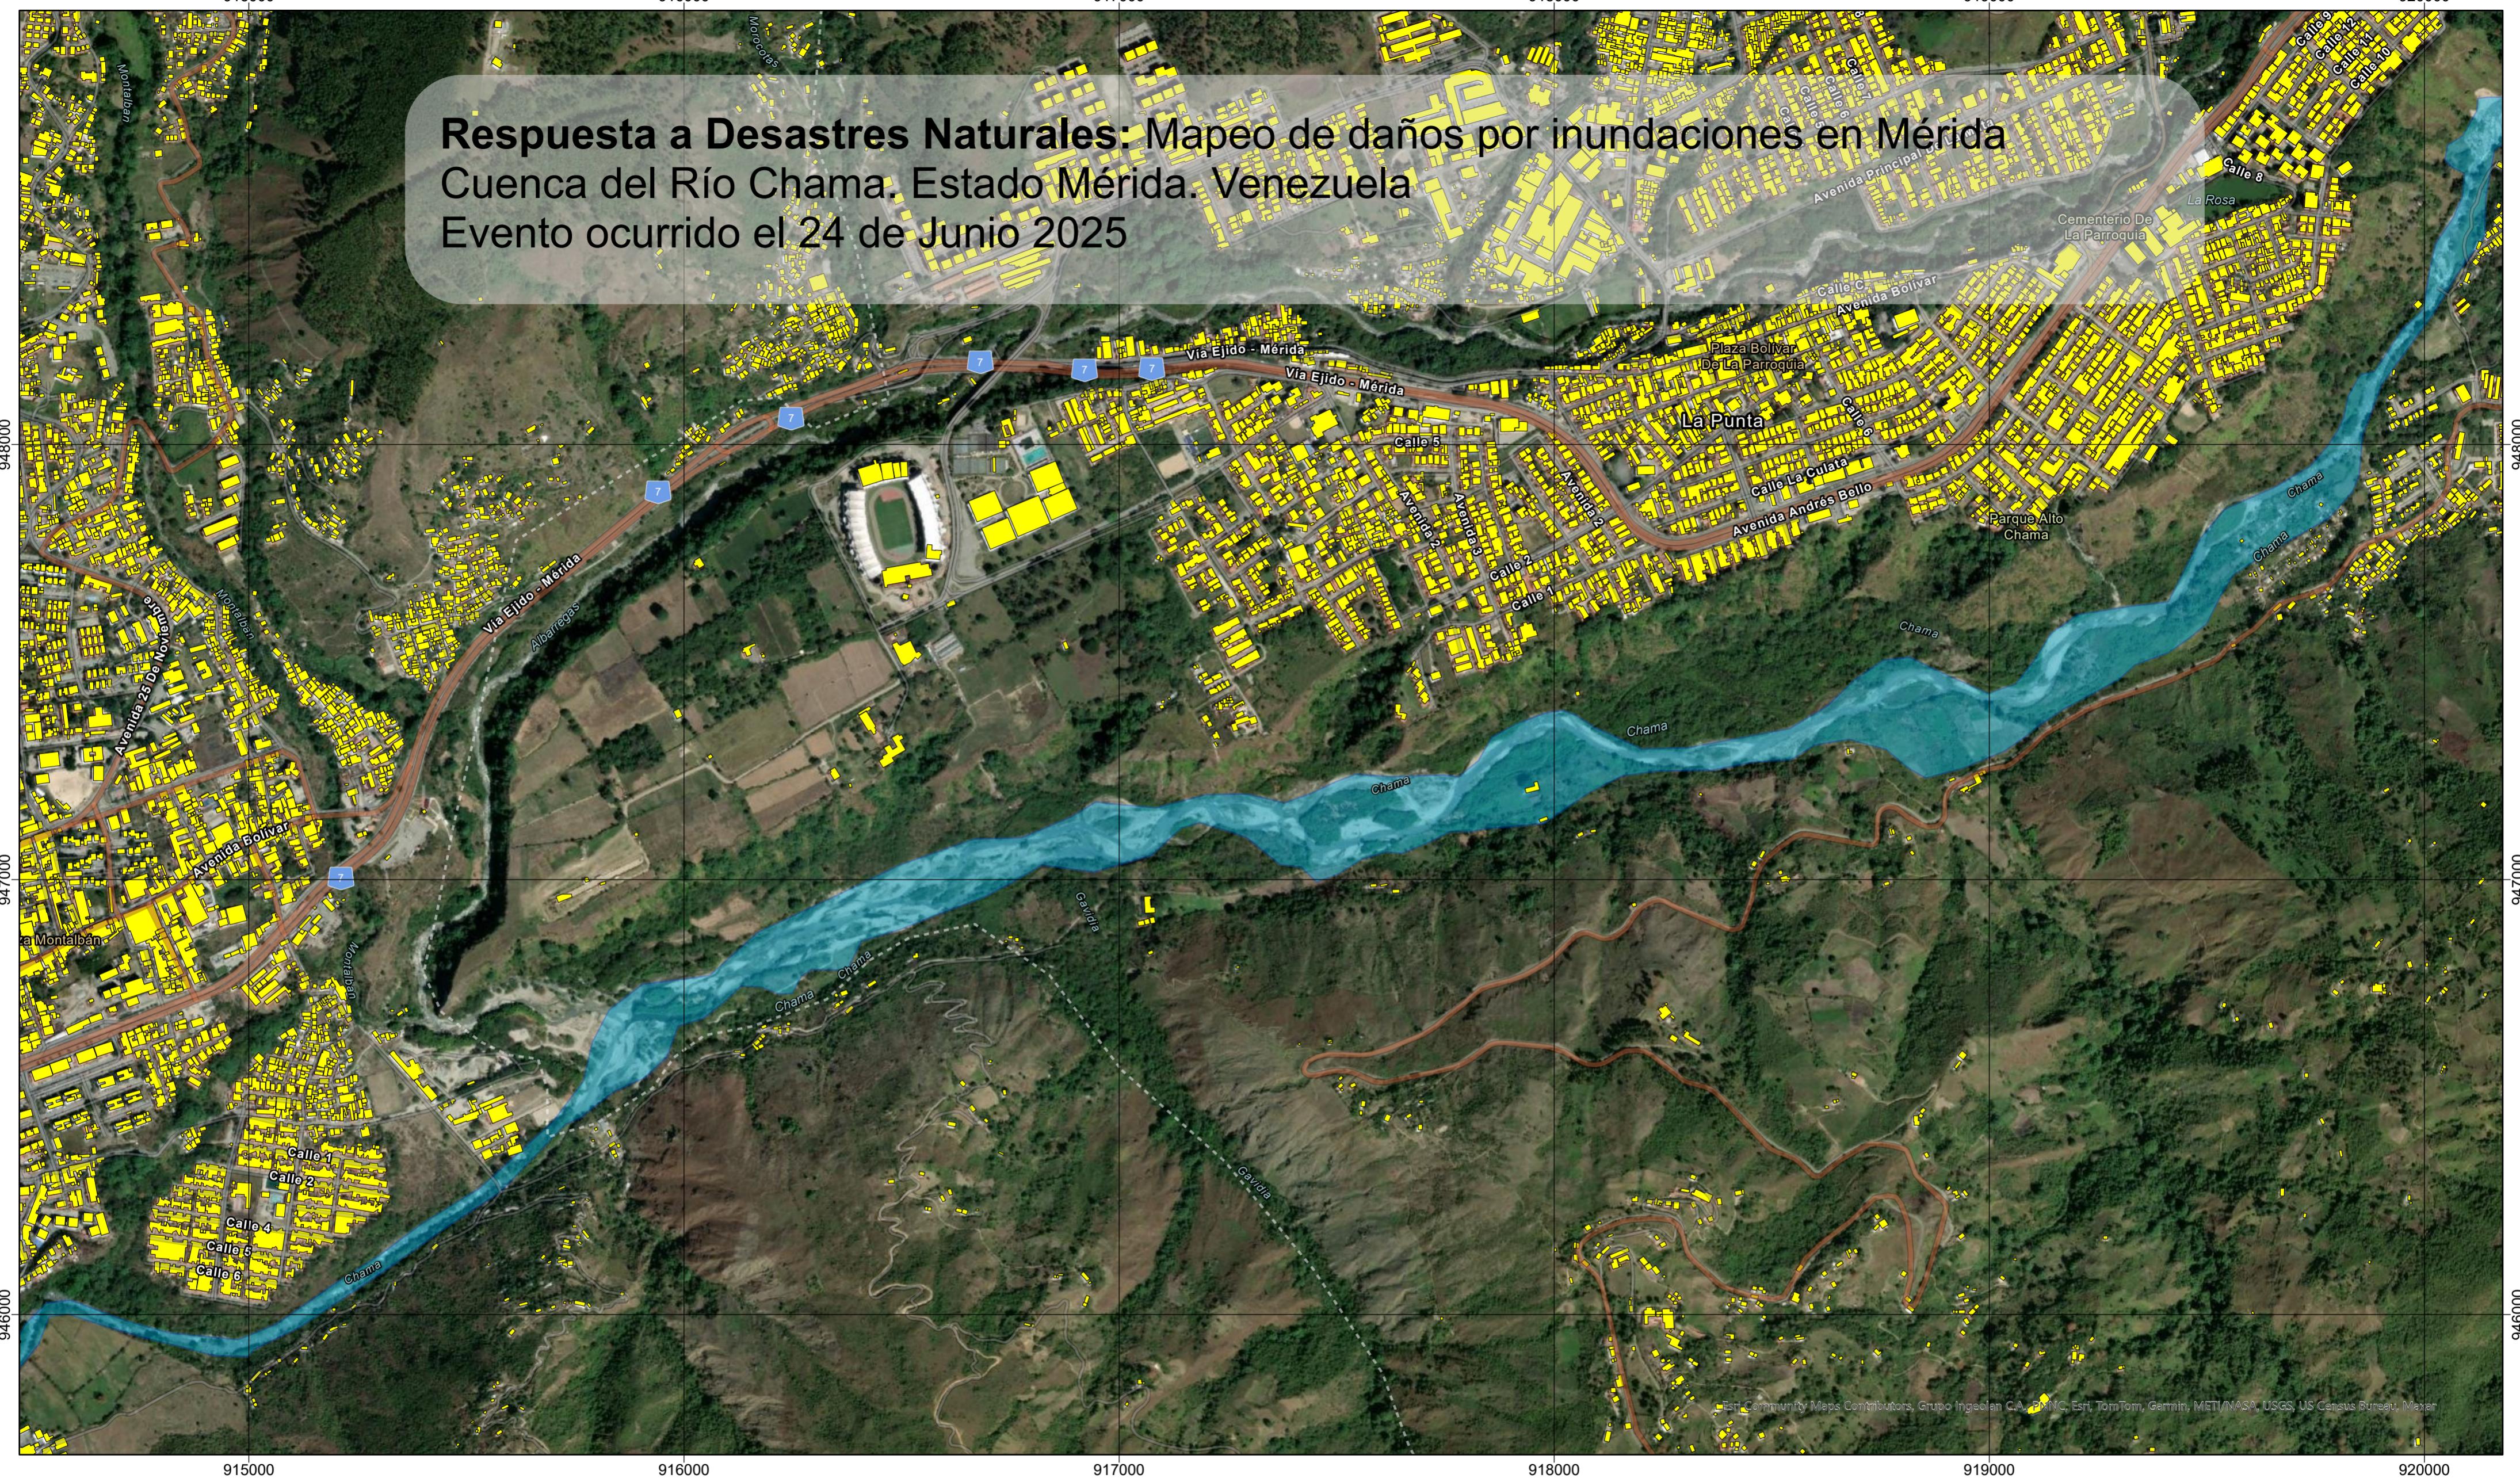
Mancha de Inundación del Río Chama en color azul determinada mediante clasificación y fotointerpretación a partir de imágenes de los satélites Landsat-8 y Landsat-9 adquiridas los días 25 y 26 de Junio de 2025. Las imágenes de fondo fueron adquiridas por el satélite Worldview-2 y están en combinación de bandas RGB resaltando la cobertura de vegetación, infraestructura, y el cauce del Río Chama Pre-evento.
