Respuesta a Desastres Naturales: Mapeo de daños por inundaciones en Mérida

Cuenca del Río Chama. Estado Mérida. Venezuela

Evento ocurrido el 24 de Junio 2025

SERIE 001 / HOJA 005

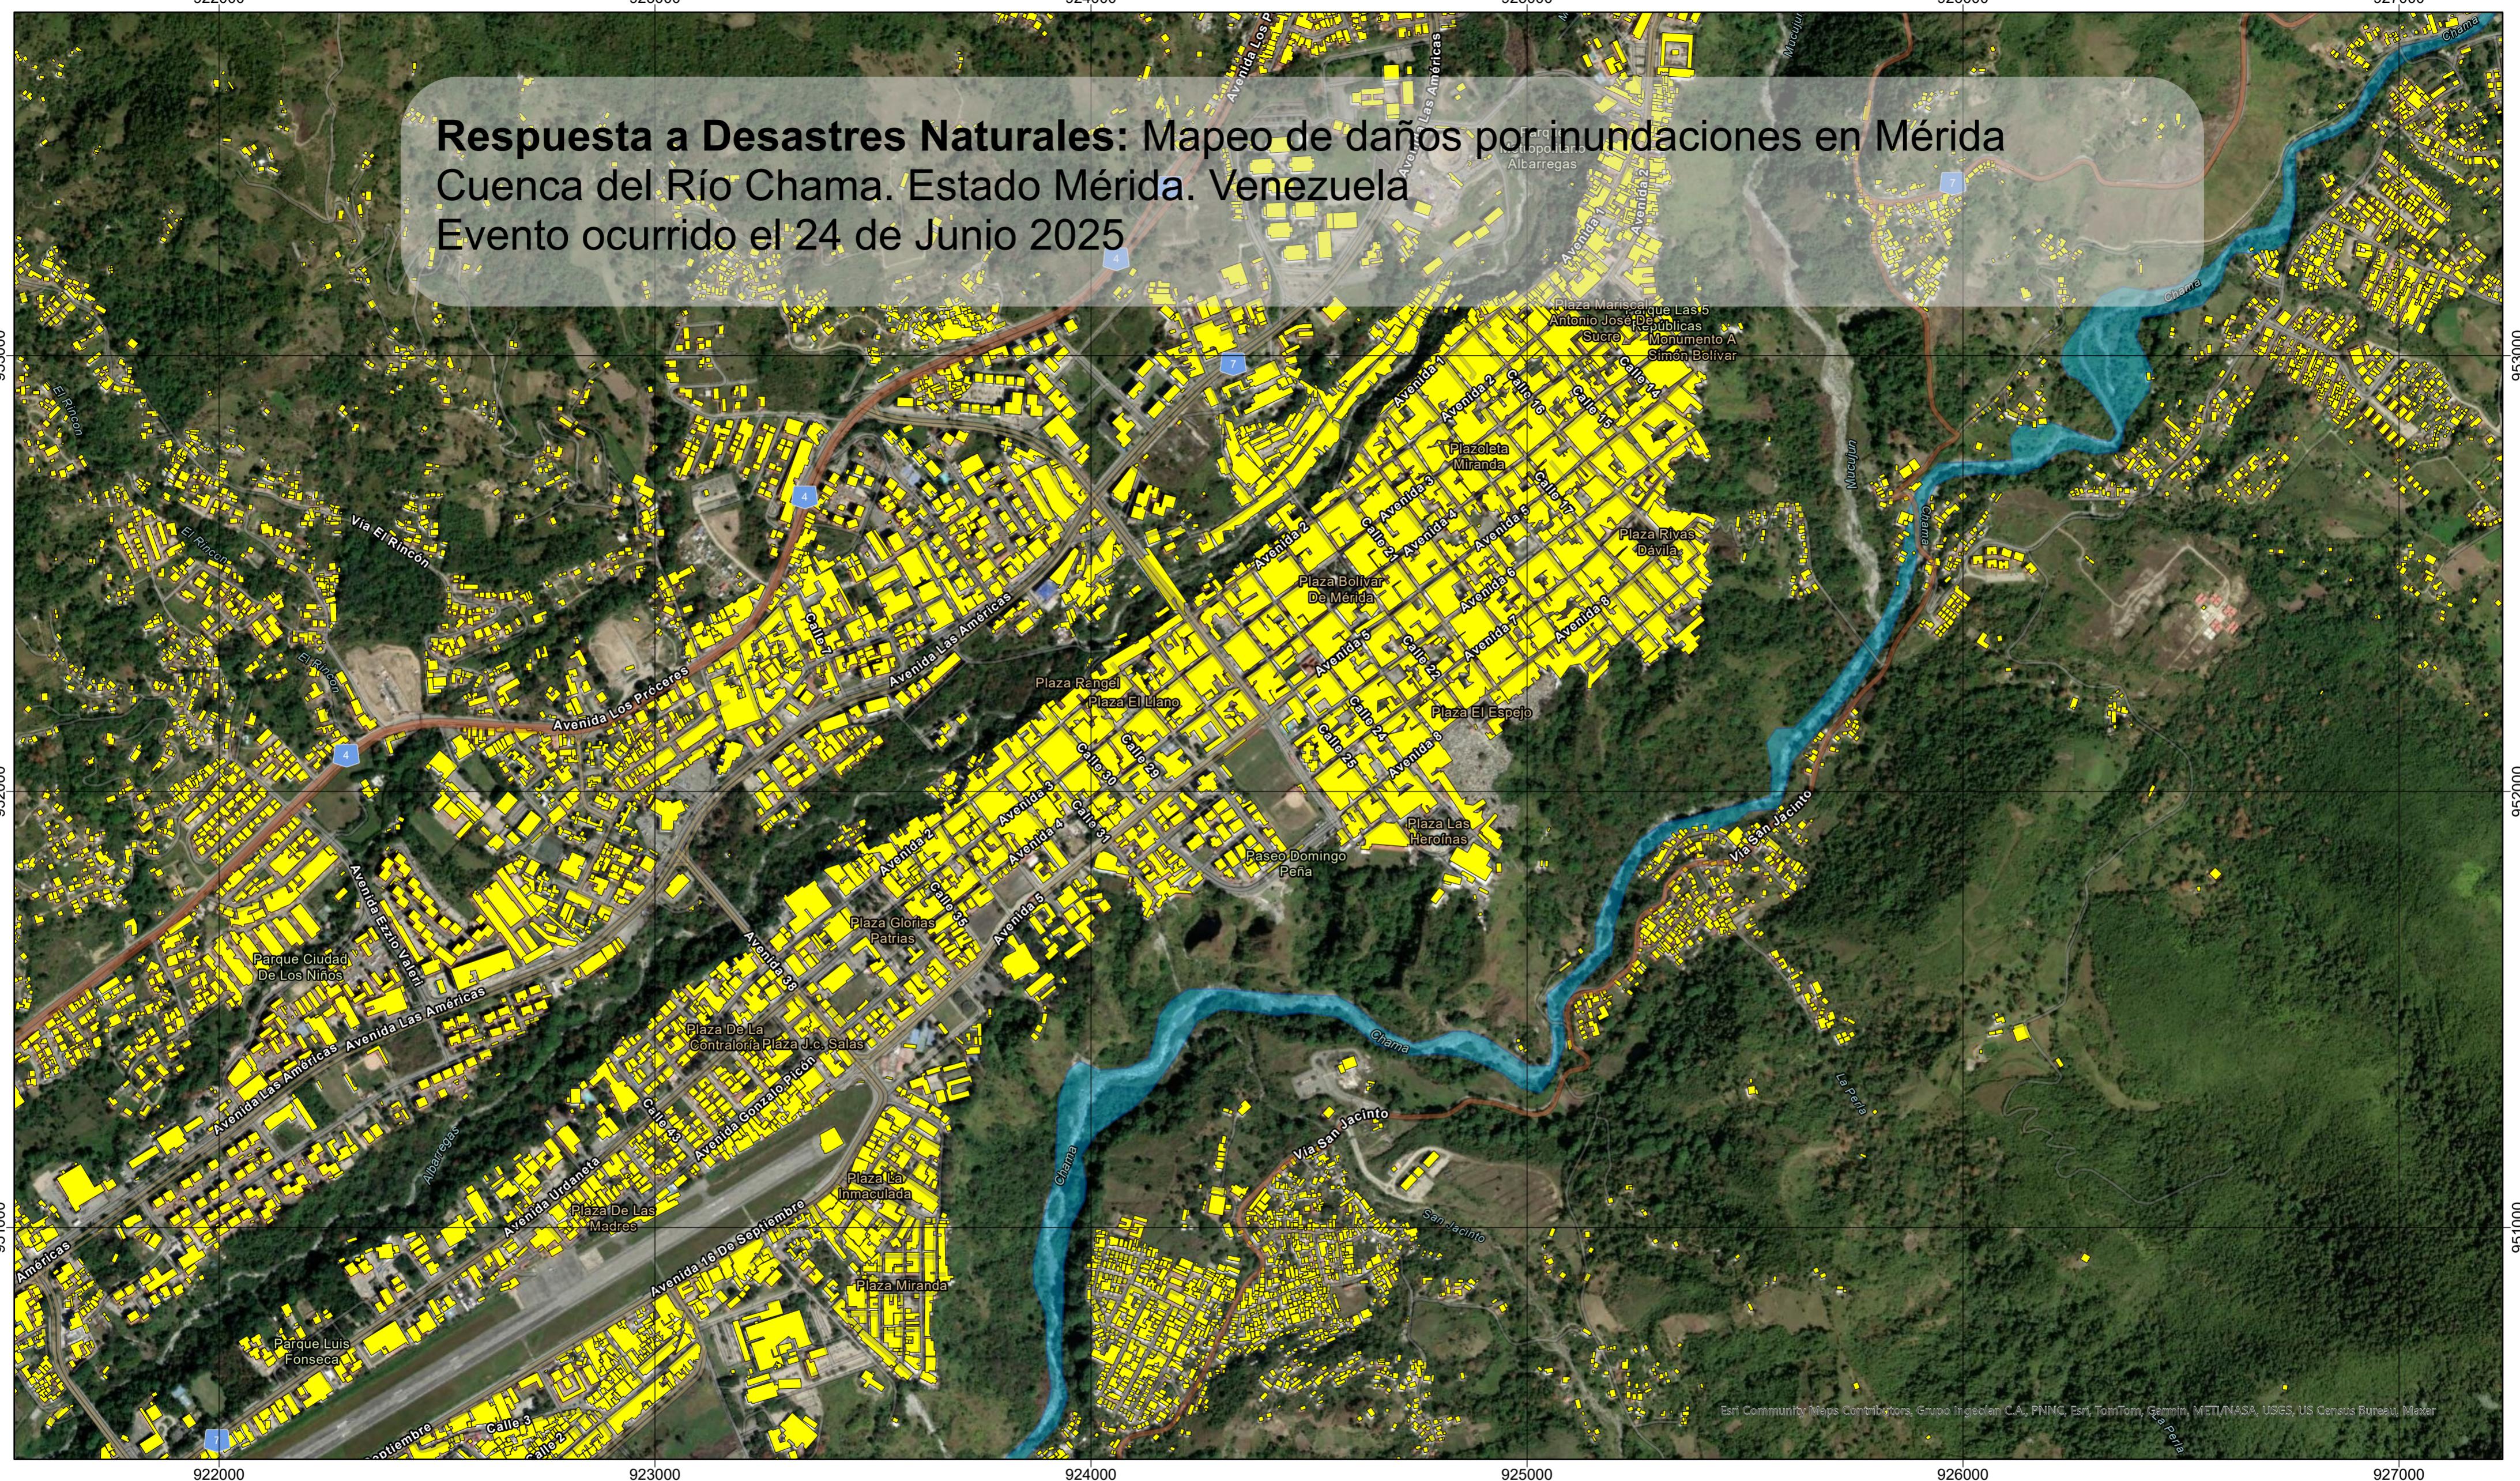
Mancha de Inundación del Río Chama en color azul determinada mediante clasificación y fotointerpretación a partir de imágenes de los satélites Landsat-8 y Landsat-9 adquiridas los días 25 y 26 de Junio de 2025. Las imágenes de fondo fueron adquiridas por el satélite Worldview-2 y están en combinación de bandas RGB resaltando la cobertura de vegetación, infraestructura, y el cauce del Río Chama Pre-evento.
