EVALUACION DE CALIDAD – IMPRESIÓN

Evaluación de impresión

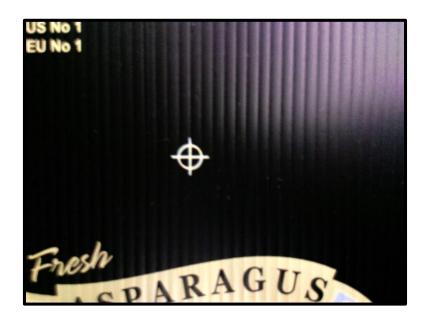
Grafico 2.-

El registro a coincidido en su totalidad, se valida como un calce 100% de impresión

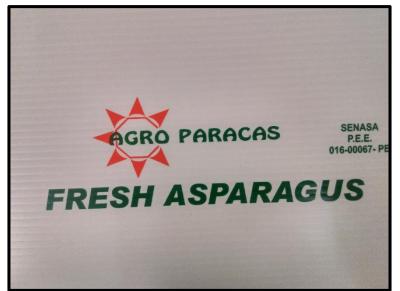
Grafico 3.-

La variación de registro puede generar la superposición de gráficos, donde no se debería realizar.

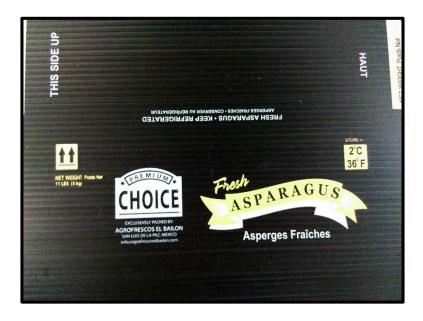
Este defecto se puede presentar por obstrucción de la maya de serigrafía o una lámina con el corrugado pronunciado, el cual evita el contacto de la tinta.

Grafico 5.- Sobre el recuadro de temperatura (Lado derecho) "2°C 36°F" – El texto debe decir "STORE AT", el cual se encuentra incompleto.

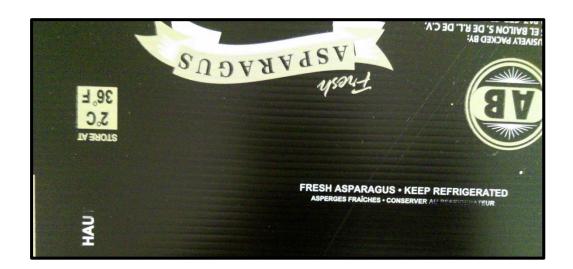
Grafico 6.- En la impresión se evidencia texto incompleto inferior izquierdo "HAUT" Lado inferior derecho texto incompleto "ASPERGES FRAÎCHES \cdot CONSERVER AU RÉFRIGÉRATEUR".

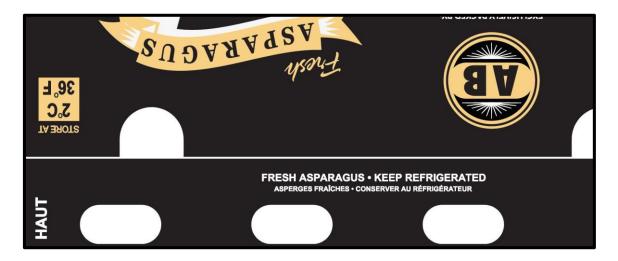
En el siguiente grafico se evidencia los textos completos.

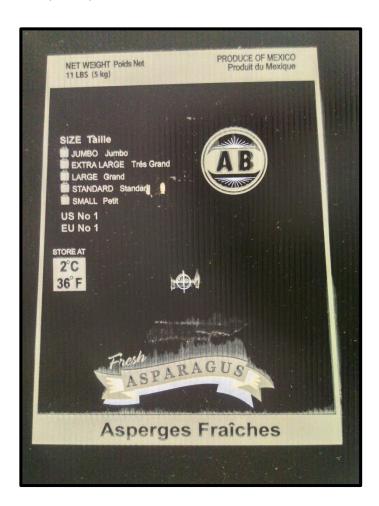
Defecto provocado por salpicaduras o frote entre laminas.

Grafico 7.- Las manchas en el proceso de impresión generan un descarte de dichas laminas, ya que dañan el arte aprobado por el cliente.
