**Simposio Internacional de Geología Ambiental  
para Planificación del Uso del Territorio  
Puerto Varas, 4-6 de Noviembre 2002**

**DESLIZAMIENTOS EN VIÑA DEL MAR Y VALPARAISO: CASOS Y CAUSAS**

**Rauld, R.<sup>1</sup>, Fernández, J.C.<sup>1</sup>**

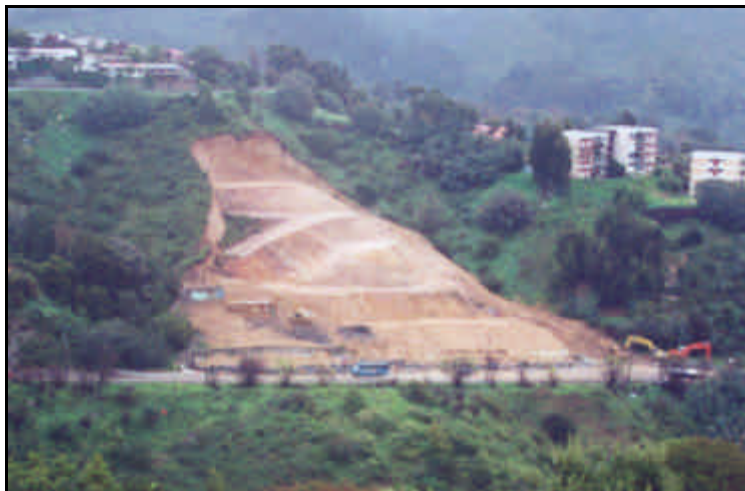
La masa deslizada, constituida por materiales sedimentarios, principalmente arenas y gravas, cubrió una superficie de aproximadamente  $50.000 \text{ m}^2$ , comprometiendo un segmento de poco más de 100 metros del camino Troncal (Fernández, 2002-b). La dirección del movimiento, con predominio de la componente sur a norte, tuvo un alcance de unos 85 metros. La diferencia de cota entre el camino y el escarpe en la zona superior del deslizamiento, es de 45 metros. Haciendo una proyección interpretativa de la superficie del deslizamiento, se puede estimar un volumen del orden de  $700.000 \text{ m}^3$  de material deslizado. El fenómeno determinó una morfología típica semi circular, mostrando en su parte superior el plano o superficie de ruptura y un escarpe con una altura de hasta 10 metros (Figura 2).

Uno de los factores que, hacia el año 1997, indujeron a una situación de inestabilidad y posterior deslizamiento, se vincularía al desconfinamiento propio de las excavaciones y corte de la ladera, realizadas para la construcción del camino Troncal. Esta condición, sumada a la saturación del material producto de las abundantes precipitaciones caídas ese año, podrían haber provocado el fenómeno.

Las intensas precipitaciones registradas durante los temporales de mayo y junio del presente año, además de las lluvias caídas hasta la fecha, habrían sido suficientes para reactivar el deslizamiento. Como resultado de la saturación del material, habría aumentado la presión de poros y disminuido el ángulo de fricción interna y la resistencia al corte preexistentes.

Figura 2. Vista del deslizamiento en el Camino Troncal. Se aprecia el escarpe y coronamiento. Se puede observar el avance de los trabajos de aterrazamiento de la parte superior del deslizamiento (Fernández, 2002-b).
