**SERVICIO NACIONAL DE GEOLOGIA Y MINERIA  
SUBDIRECCION NACIONAL DE GEOLOGIA  
DEPARTAMENTO DE GEOLOGIA APLICADA**

**FLUJO DE BARRO EN VILLA ACONCAGUA,  
COMUNA DE CONCÓN, V REGIÓN**

***Rita Arqueros F.***

*Santiago, Junio de 2002*

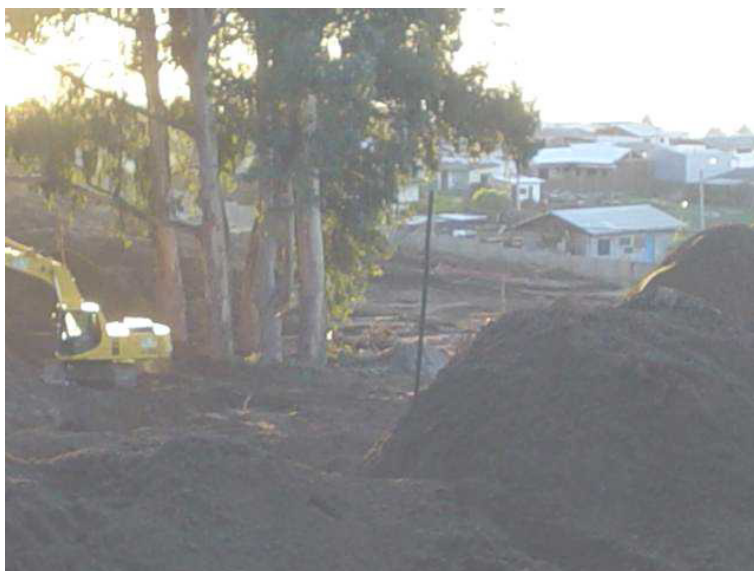
El flujo de barro se originó a menos de 100 m de las viviendas afectadas (Fig.2), en un sector de pendiente moderada (5% aprox.). Este flujo inundó con barro y agua a las casas y calles de la villa (Figs. 3 y 4), llevándose a su paso enseres, ropa y dejando inhabitable a un gran número de viviendas.

**Fig. 2:** Sector de origen del flujo en condominio Lomas de Montemar. Detrás de la pandereta, se encuentra la Villa Aconcagua. Vista hacia el poniente

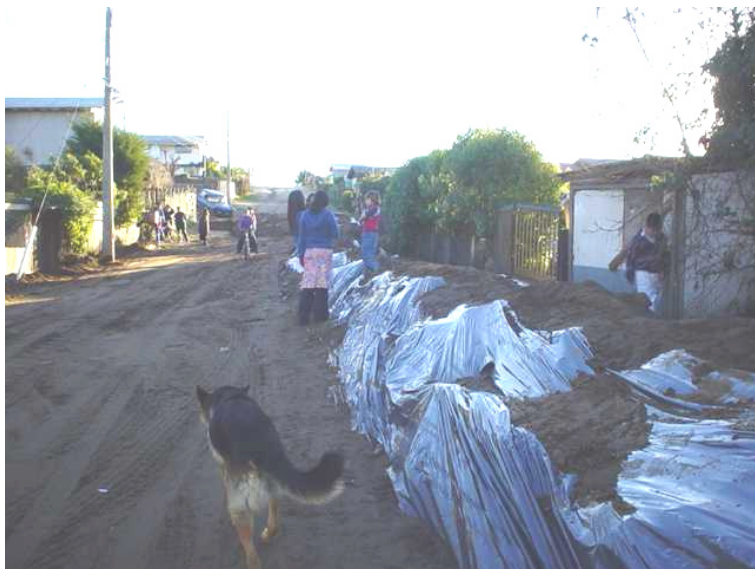
**Fig. 3:** Acumulaciones de barro cubierto con plástico, extraído desde el interior de las casas de Villa Aconcagua.

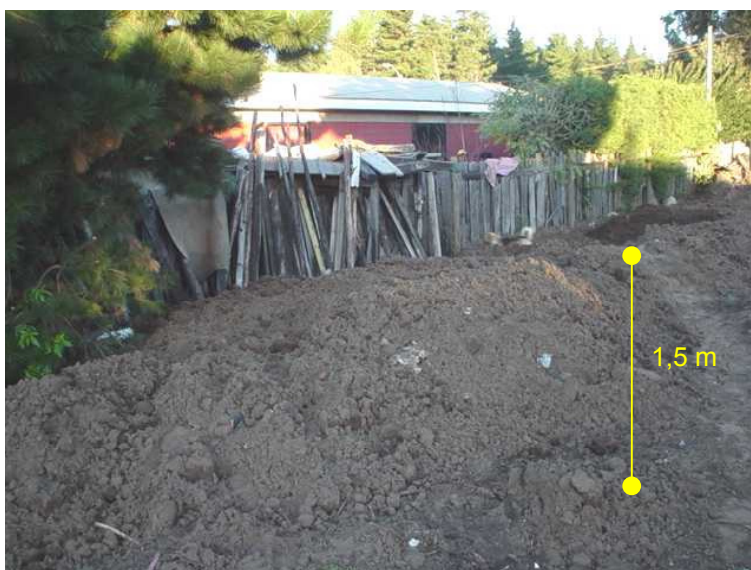
El área afectada por este flujo en la villa alcanzó a los 400 m de ancho por 600 m de largo aproximadamente. En los sectores próximos al origen, el flujo alcanzó a tener hasta 1,5 m de altura, mientras que hacia los sectores más distales llegó a 30 cm de alto.

**Fig. 4:** Depósito de barro en Villa Aconcagua, dejado por el flujo de agua y barro durante el temporal. Esta foto fue tomada en el sector proximal del flujo, mirando hacia el oriente.

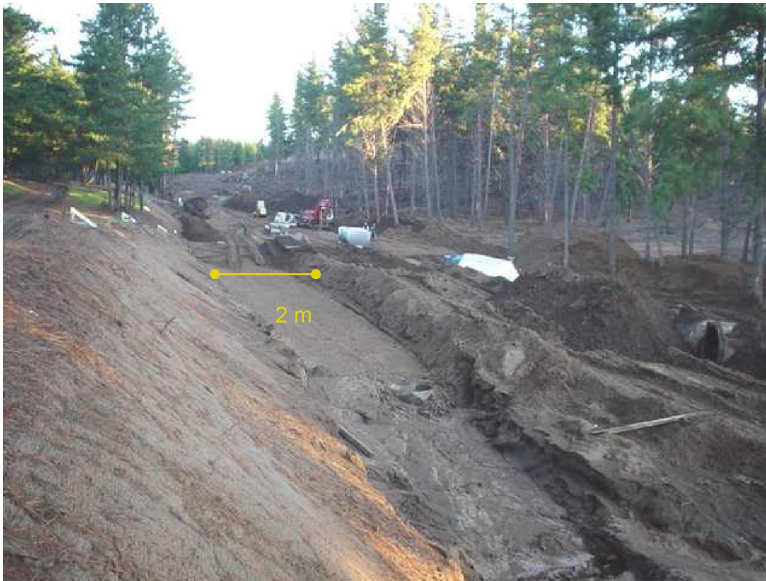
En el sector del condominio aledaño a la Villa Aconcagua se están ejecutando las labores de instalación del alcantarillado del condominio (Fig. 5). Esto originó una gran cantidad de material suelto dejado sin protección al costado de la zanja que albergará a la cañería (Fig. 5). El material extraído fue removilizado durante el temporal, y dada la eliminación de las piscinas de retención de las aguas-lluvia, el flujo de barro bajó hasta la villa sin mayores impedimentos.

**Fig. 5:** Trabajos de instalación de alcantarillado para el condominio Lomas de Montemar, vista hacia el sur.

En el caso de este flujo de barro se ponen de manifiesto varios factores de origen antrópico que lo habrían favorecido. En primer lugar, la acumulación, sin ningún tipo de protección, del material extraído de las zanjas para la instalación del alcantarillado, a lo que se suma la eliminación de las piscinas de contención de aguas lluvias y la falta de métodos de drenaje adecuado para labores de esta naturaleza

Se recomienda un control riguroso de labores de construcción relacionadas con el condominio y la utilización de un plan de seguridad para casos de emergencia.
