## **EFFECTOS GEOLÓGICOS DEL SISMO DEL 27 DE FEBRERO DE 2010:**

### **OBSERVACIONES DE DAÑOS EN LA CIUDAD DE VALPARAÍSO (INF. VALPARAISO-05)**

**Fecha** 12 de marzo de 2010

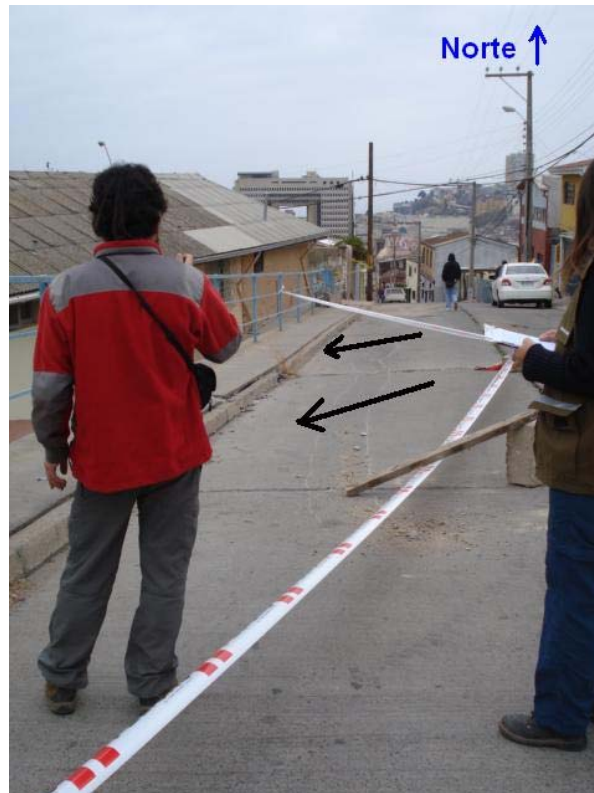
3. Se observó un hundimiento en la calle la Virgen (coordenadas E256785 y N6339757) con predominio al oeste (Fig. 1), además de grietas asociadas de aproximadamente 4 mts de largo, y donde en la parte inferior de la vía existen viviendas afectadas.

Figura 1. Hundimiento de parte de la Calle La Virgen, en el cerro Merced.

1. Evacuar las familias ubicadas en las casas mas afectadas del Cerro Merced en cercanías de la calle la Virgen, especialmente las casas que presentan grandes inestabilidades como hundimientos y grietas.

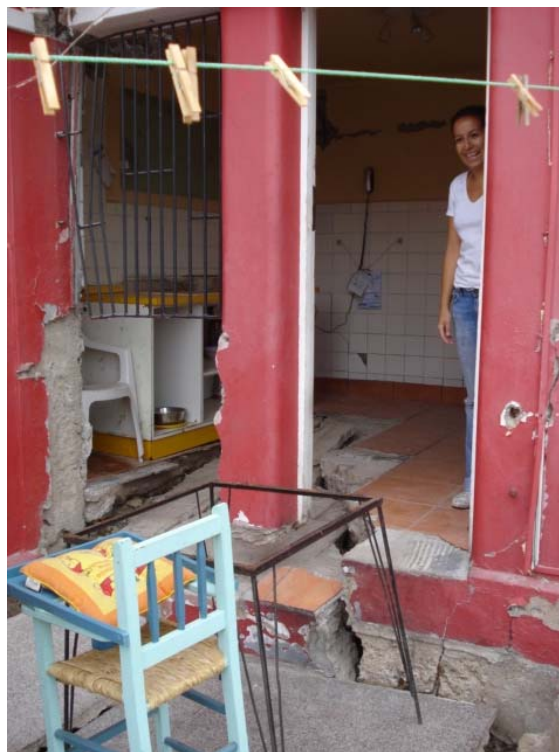
8. En general, los muros de contención no sufrieron mayores perturbaciones cumpliendo su función. Este hecho sugiere que el asentamiento de las propiedades se produjo por compactación de los sedimentos areno-arcillosos ubicados inmediatamente por debajo de las propiedades y/o por fluidización y reacomodo de los mismos, sin involucrar remociones en masa que hayan removido y/o transportado porciones de suelo de fundación ladera abajo del cerro.

9. Debido a que el asentamiento del suelo de fundación de estas propiedades no fue homogéneo en toda su planta, es que se produjo un hundimiento diferencial de los pisos, siendo mayor hacia el lado poniente “cerro afuera” de las viviendas, hundimiento escalonado y de paso la rotación de los muros, haciendo más inestable aún las viviendas (Fig. 2).

Figura 2. Casa de la señora Patricia Arce, ubicada en la Calle La Virgen 362 afectada por el terremoto, se observan grietas en el piso de la cocina.
