**EFFECTOS GEOLÓGICOS DEL SISMO DEL 27 DE  
FEBRERO DE 2010: OBSERVACIONES EN EL  
SECTOR REÑACA-COCHOA, COMUNA DE VIÑA DEL  
MAR, REGIÓN DE VALPARAÍSO  
(INF- VALPARAÍSO- 03)**

**Fecha:** 11 de marzo de 2010

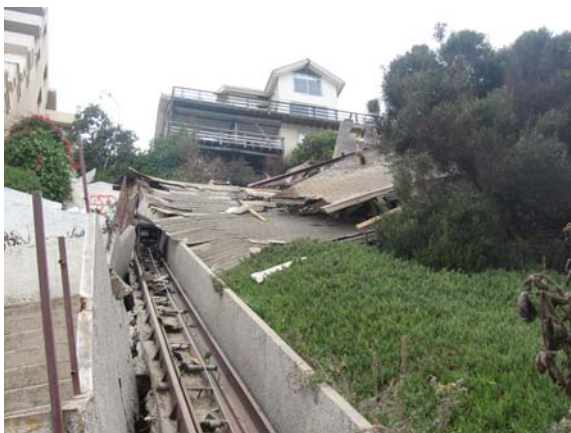
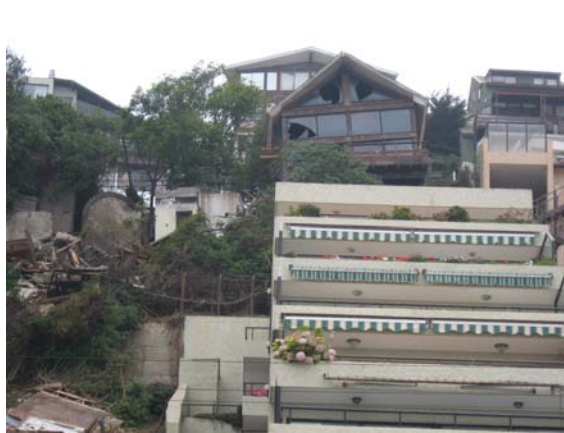
Fig. 1

En este sector se observa la caída de casas construidas sobre las dunas que cubren las rocas del Basamento Granítico costero, especialmente en el sector centrado en las siguientes coordenadas: 6.349.753 N y 262056 E.

Según las explicaciones de propietarios de un edificio aledaño, ubicado al nivel de la carretera costera Viña del Mar-Concón, los problemas que terminaron con la caída de al menos una casa (Figs. 1 y 2), ubicada a 30 m s.n.m. y de la escalera de acceso a ella, se iniciaron en 2008 con la rotura de una cañería o matriz de agua potable, que causó saturación y deslizamiento de la arena, y caída parcial de la casa y de la escala de acceso. En tales condiciones, el sismo de febrero 2010, generó el asentamiento de una casa superior a la casa amagada el 2008, derrumbó totalmente esta casa y asentó la

calle ubicada a unos 50-60 metros sobre la carretera costera, y que constituye el acceso a la casa superior amagada.

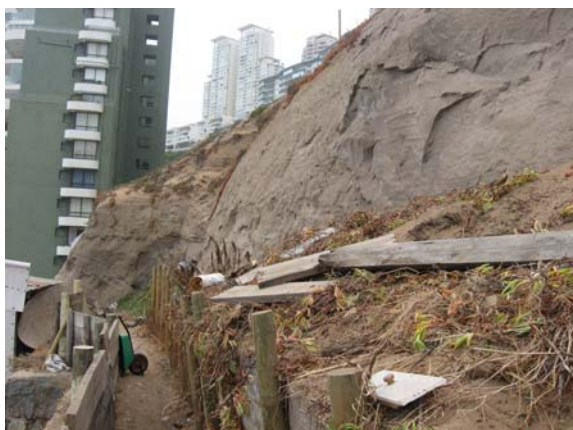
Fig. 3

En las coordenadas 6.350.757 N y 261.948 E, se observó un deslizamiento de arena que ha cubierto parcialmente el patio trasero y destruyó dos habitaciones de una casa ubicada a 25 m s.n.m., originado por saturación de la arena debido a la rotura de una cañería de agua potable perteneciente a un edificio ubicado sobre la casa, aproximadamente a 50 m s.n.m. No obstante la rotura de la cañería, de acuerdo a sus propietarios, la caída de arena desde el edificio hacia la casa ha sido permanente desde la construcción del primero, y se ha incrementado sustancialmente después del sismo, al punto que ha amagado peligrosamente la casa (Fig. 3), habiendo sacado sus moradores más de 8 camionadas de arena desde su patio trasero. Además de la cañería rota, la deforestación de la ladera de dunas efectuada por la constructora para construir el edificio, ha contribuido considerablemente a la caída de arena hacia la casa.

Un caso extremo observado, lo constituye la casa ubicada en la carretera costera, en Cochoa, en las coordenadas 6.350.757 N y 261.948 E. Esta casa está experimentando, en forma permanente y posteriormente a la caída originada por el sismo, que destruyó dos habitaciones, caída de arena en su patio trasero proveniente del edificio ubicado a una cota superior, en la ladera. Debido a una réplica importante y/o bajo condiciones de saturación durante el invierno, este deslizamiento podría alcanzar grandes volúmenes y literalmente enterrar esta vivienda y aquellas aledañas.

**a.-** Implementar, a la brevedad posible, y en especial en la casa individualizada, un programa de limpieza y de contención de la arena en el borde costero, este último mediante la edificación de muros decantadores de no menos de 3 m de altura y la reforestación de la ladera, lo que permite incrementar la estabilidad de la arena. Esta actividad debe implicar a los representantes del edificio relacionado con la casa en cuestión, considerando su responsabilidad en la deforestación de la ladera, previo a la edificación.

**b.-** Llevar a cabo un programa de recambio total de los materiales de matrices y cañerías, evitando así las roturas debidas a la presencia de materiales de distinta composición que responden en forma heterogénea a las sollicitaciones del medio, a objeto de minimizar los negativos efectos del agua en la ya escasa calidad de estas arenas de dunas como suelo de fundación.

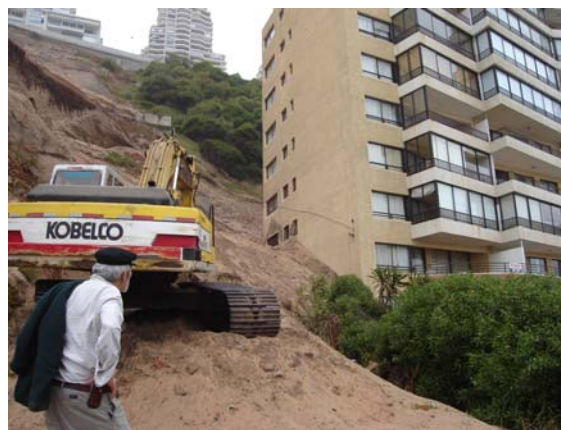
Fig. 4

En las coordenadas 6.351.066 N y 261.928 E, se observó un gran deslizamiento de arena proveniente de la duna adosada al Basamento Granítico, ubicada detrás del edificio (Fig. 4). Este movimiento descendente, desde una cota aproximada de 80-90 m s.n.m., que cubrió el costado norte del edificio hasta el 5° piso y motivó el ingreso de un volumen considerable de arena a través de una ventana del 4° piso, se originó sin participación de agua, ya que la arena desplazada está seca y la cañería de agua que la atraviesa está intacta. Sin embargo, la duna está totalmente desprovista de vegetación que la cubra, la que sí existe inmediatamente detrás del edificio, debido a forestación por parte de la constructora, de modo que en ese sector no hubo

deslizamiento alguno de arena. Esta situación evidencia el peligro que implica la cercanía de estas dunas a las edificaciones costeras, ya que debido al sismo, pueden movilizarse pendiente abajo, aún sin necesidad de estar saturadas en agua, especialmente si están desprovistas de una cubierta vegetal.

El volumen de arena extraído hasta el momento alcanza a 100 camionadas y aún queda arena adosada a la pared, la que cubre hasta el 3<sup>er</sup> piso del edificio. Es de hacer notar que un volumen de arena de esa magnitud, hubiera cubierto, probablemente en forma total, una casa de dimensiones regulares, como muchas que existen en el borde costero local.

Con respecto a los deslizamientos de volúmenes importantes de arena de dunas, observados en la carretera costera tanto en Reñaca como en Cochoa, si bien en algunos casos estos han sido detonados por la saturación de la arena debido a la ruptura de matrices de agua potable, también se produjeron deslizamientos de arena seca, originados como respuesta directa al sismo. Estos han desplazado volúmenes significativos de material, que en el caso del Edificio Paraíso de la Costa, han cubierto su costado norte hasta el 5° piso, con el peligro que ello implica, especialmente para las pequeñas construcciones del borde costero.

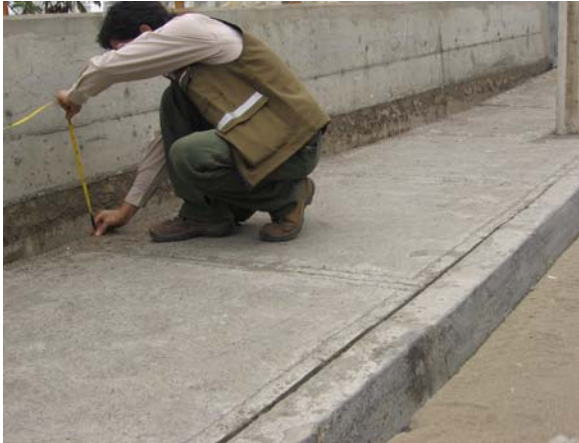
Fig. 5

Esta calle, de dirección general N-S, se inicia en calle Las Ágatas, a una cota aproximada de 120 m .s.n.m. y aproximadamente en las coordenadas 6.350.634 N y 262.147 E y desciende en cota fuertemente hacia el sur. En su comienzo, presenta una fractura de dirección N10-15W, y de 100 m de longitud visible, paralela al lado oeste del pavimento, que constituye la causa de un deslizamiento de unos 3 m de salto visible, que cae hacia el oeste. No fue posible determinar si esta fractura afectó a las viviendas del lado oeste de la calle Lapislázuli, pues estaban deshabitadas al momento de la visita, pero sí produjo algunos asentamientos menores de la vereda y de lozas de estacionamientos ubicados delante de esas mismas las casas, construidas en la misma calle, hacia el sur (Fig. 5).

Por consiguiente, es posible señalar que el área principalmente amagada por las fracturas descritas, correspondiente a las calles Lapislázuli, Montemar y Bellavista, constituye actualmente un lugar de alta peligrosidad para la existencia de viviendas de uno o dos pisos, y con mayor razón de edificios, ya que estas fracturas han generado un movimiento de descenso hacia el oeste de estas construcciones, es decir hacia la ladera del cerro, con el resultado de asentamiento y de desplazamiento pendiente abajo ya descritos.

a.- Desalojar, a la brevedad posible, estas viviendas debido al alto grado de peligro que entraña el habitarlas, en especial considerando un incremento en la inestabilidad de las arenas frente a réplicas de magnitud importante o saturación debido a rotura de cañerías o a lluvias invernales. En atención a que esta es una zona de balneario, este proceso puede ser más expedito, y de hecho, ya ha sido iniciado por sus propietarios, ante la imposibilidad de habitarlas durante el período estival que aún resta.

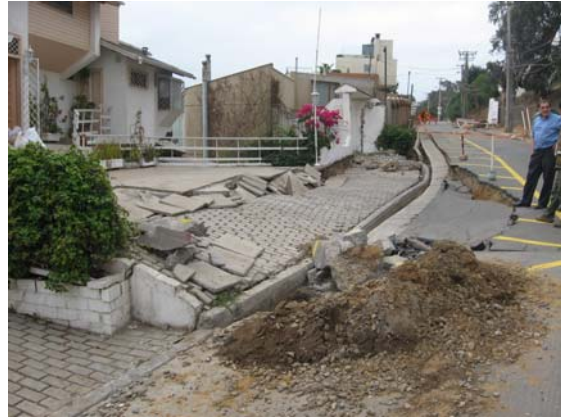
Fig. 6

Al igual que la calle Lapislázuli, esta calle, de dirección general N-S, presenta una fractura de dirección N15-20 W y más de 200 m de longitud visible, paralela también al lado oeste del pavimento, que constituye la cicatriz de un deslizamiento de cerca de 3 m de salto visible, que cae hacia el oeste, y que ha generado un desplazamiento del terreno en esa dirección. Esta fractura ha originado distintos grados de destrucción de las casas ubicadas en ese lado de la calle, así como de las veredas y de las lozas de estacionamientos ubicados delante de esas mismas casas (Fig. 6). Dos fracturas paralelas a la anterior, observables en el patio vecino de una casa que deberá ser demolida,

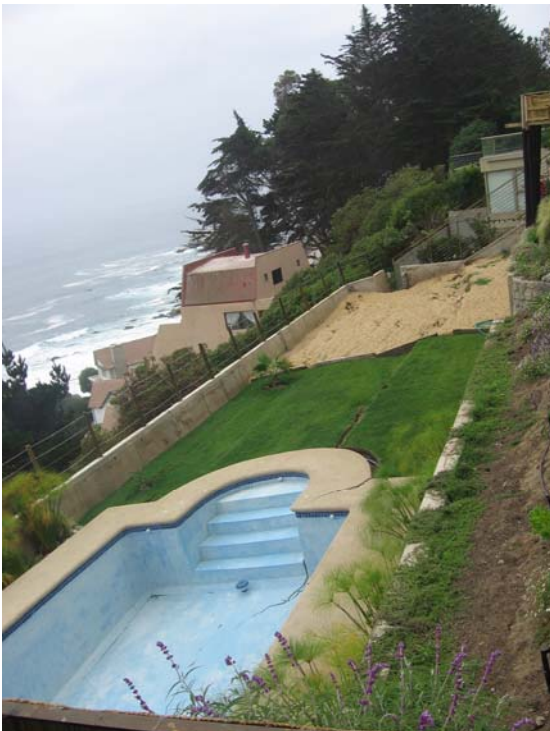
Fig. 7

de acuerdo a su propietario, ubicado a unos 10 m bajo el nivel de la calle Montemar, produjeron descenso del terreno, afectando tanto la casa como la piscina (Fig. 7). En su continuación hacia el sur, la fractura de la calle Montemar se ramifica hacia el centro en un sector sin pavimento, presentando aberturas de hasta 50 cm., produciendo también el asentamiento del bloque oeste.

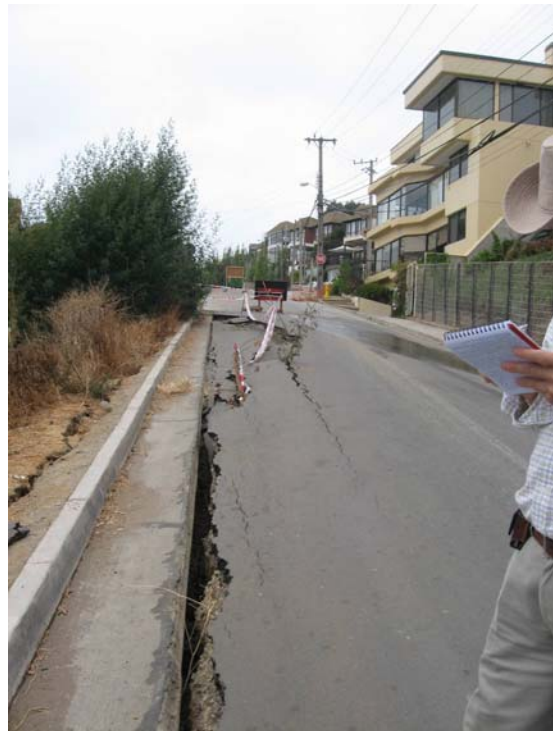
Fig. 8

Al igual que las calles Lapsilázuli y Montemar, esta calle, ubicada a unos 80 m sobre la calle Montemar, presenta una fractura de dirección N15-20 W y más de 100 m de longitud visible y de hasta 1,3 m. de profundidad, paralela

también al lado oeste del pavimento (Fig. 8), que causó su rotura, con asentamiento del bloque oeste.
