## **EFFECTOS GEOLÓGICOS DEL SISMO DEL 27 DE FEBRERO DE 2010: OBSERVACIONES EN VIÑA DEL MAR, REGIÓN DE VALPARAÍSO (INF- VALPARAÍSO- 04)**

**Fecha:** 12 de marzo de 2010

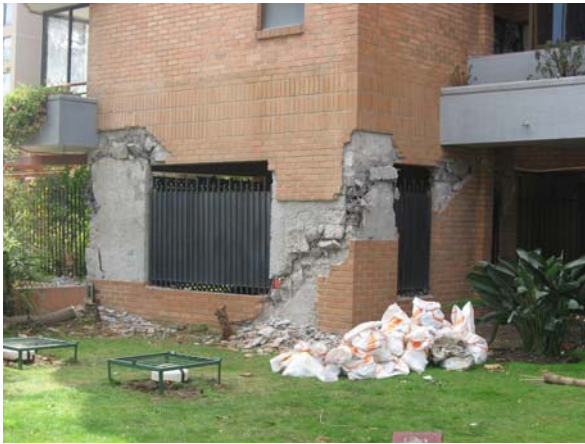
Fig.1

Entre los edificios revisados, predominan las fracturas horizontales o diagonales en los pilares de apoyo, lo que ha determinado la necesidad de demolerlos, o desalojarlos mientras se toman decisiones en cuanto a su reparación o demolición (Fig. 1 y 2). Además, son comunes las fracturas en X en las paredes y pilares de estos edificios (Fig. 3), las que contribuyen, considerablemente, a su inestabilidad, y que, en general, no han sido observadas en otros edificios afectados en la comuna, como por ejemplo en el sector Reñaca-Cochoa (Inf. Valparaíso -02).

a.- Desalojar, a la brevedad posible, todos los edificios que estén con daños estructurales severos, debido al alto grado de peligro que entraña el habitarlos, en especial considerando un incremento en la inestabilidad del suelo frente a réplicas de magnitud importante. En atención a que Viña del Mar es una ciudad-balneario, este proceso puede ser más expedito, y de hecho, ya ha sido iniciado por sus propietarios, ante la imposibilidad de habitarlos durante el período estival que aún resta.

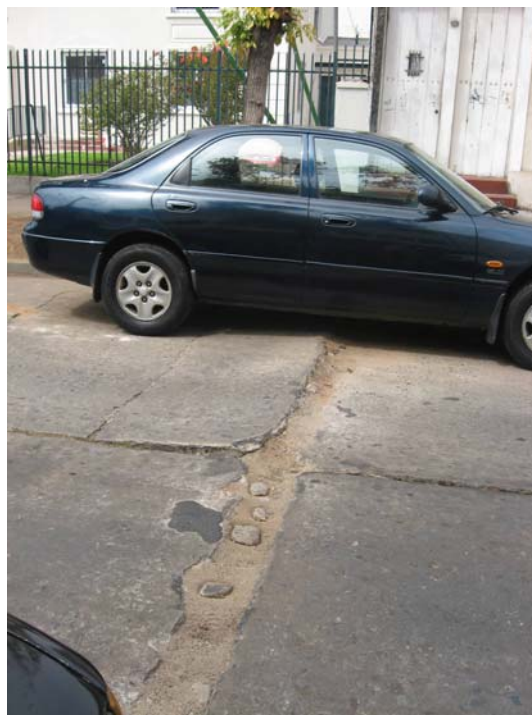
Fig. 4

La situación descrita se complementa con la existencia de fracturas longitudinales, observables tanto en las calzadas como en los patios y estacionamientos de los edificios, que han experimentado desplazamientos de diversa envergadura y asentamiento de veredas, y cuya dirección es semejante a la dirección ya señalada del alineamiento (Fig. 4).

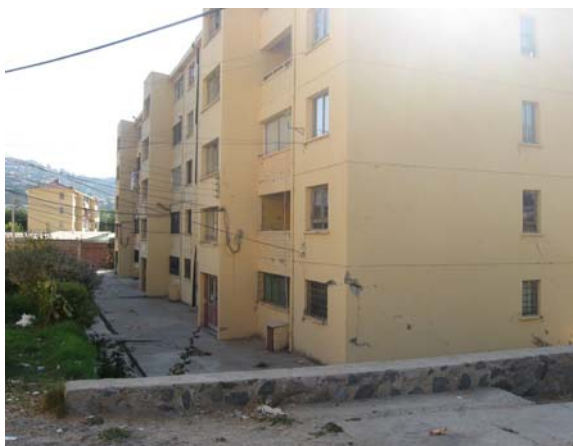
Fig. 5

Los efectos del terremoto observados en la población, integrada por edificios de 5 pisos, varían entre daños muy severos, en paredes y pilares, que han motivado su abandono por parte de sus moradores y daños leves, que han permitido a sus propietarios o arrendatarios continuar viviendo en ellos (Fig. 5). A las fracturas en paredes y zócalos de estos edificios, se agregan algunas fracturas, actualmente cerradas, en el suelo de tierra que los circunda (Fig. 6).

En tales circunstancias, es posible señalar, en forma preliminar, que los 2 edificios más dañados fueron construidos, preferentemente, sobre el material aluvial, poco compactado, de la antigua quebrada y que los edificios menos

dañados, fueron construidos en sectores más altos y más alejados del eje de la quebrada y, por ende, más estables por estar sujetos en menor medida a los procesos de erosión y depositación fluvial.

La zonación del daño experimentada por los edificios visitados respecto del eje de la calle Limonares, y la implicancia de esta zonación en la seguridad de sus habitantes, permite recomendar que ante la eventual demolición de los edificios más dañados, se evite la construcción de nuevos edificios en sus emplazamientos, y se les reemplace por áreas verdes, a objeto de prevenir futuras desgracias personales y pérdidas materiales, ante fenómenos naturales como el sismo del 27 de febrero de 2010.

En el caso de que se decida solo reparar ambos edificios, se recomienda intervenir el suelo de fundación, a objeto de mejorar su calidad geotécnica como suelo de fundación.
