## **EFFECTOS GEOLÓGICOS DEL SISMO DE ILLAPEL (8.4 Mw) 16 DE SEPTIEMBRE DE 2015**

### **FENÓMENOS DE REMOCIONES EN MASA OBSERVADOS EN LA COMUNA DE COMBARBALÁ – PROVINCIA DE LIMARÍ, REGIÓN DE COQUIMBO**

**Fecha de observaciones:** 02 y 03 de octubre de 2015

**Fecha de Informe:** 07 de enero de 2016

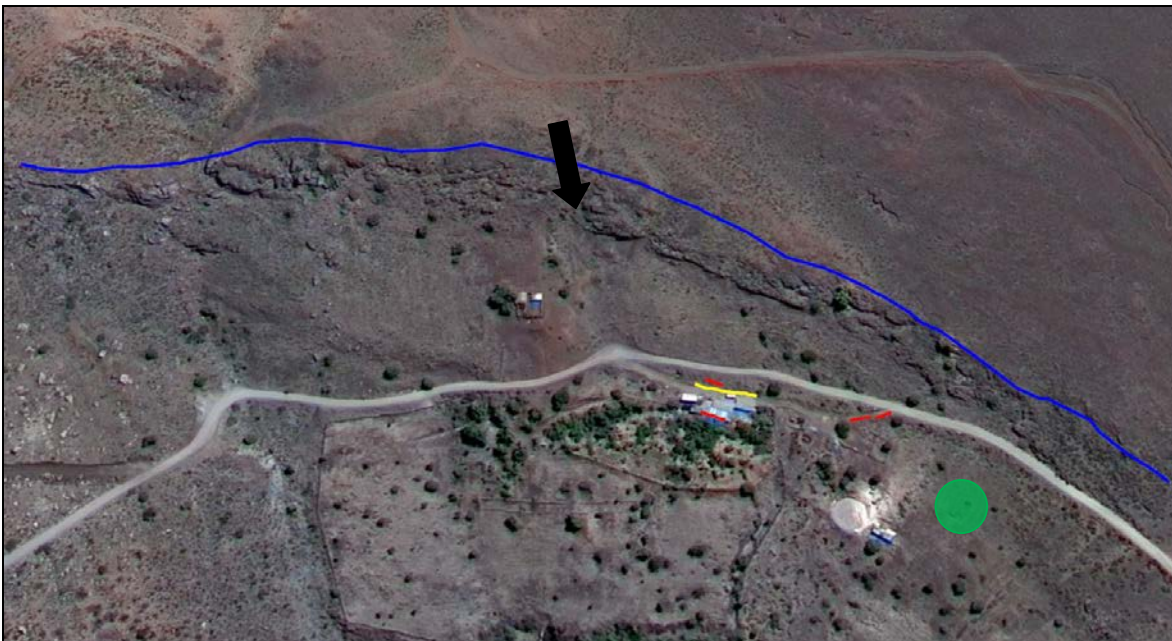
La figura 1 muestra una vista general del sector, ubicado en el camino a Rodeo Viejo, 5,4 km al este de la plaza municipal de Combarbalá. Localmente la propiedad se denomina La Chacrita y es habitada por la Sra. Rosa Puelles, desde hace 35 años. Las edificaciones existentes corresponden a viviendas e instalaciones agropecuarias para autoconsumo. Éstas se emplazan en la parte media de la ladera norte de la quebrada El Arrayán, con exposición al sur y pendiente moderada ( $20^\circ$ ). La quebrada tiene escorrentía estacional, sin embargo, al oeste de la vivienda existe un afloramiento de agua que es conducida hasta la casa para el consumo y riego.

**Figura 1:** Muestra vista general de parcela “La Chacrita”. Líneas de color: rojo, indican grietas observadas en terreno; azul, indica coronamiento de escarpe rocoso que genera desprendimiento de rocas; amarillo, pirca frente a vivienda. Flecha muestra canal de escurrimiento de flujo de agua y lodo, durante el evento ocurrido hace 20 años. Círculo verde indica explanada con menor peligro de caída de rocas.

A unos 5 m de la entrada de la vivienda se construyó una pirca de ca. de 1,5 m de altura (fig. 3), en cuyo relleno se desarrollaron grietas de tensión, paralelas a la pirca, como consecuencia del movimiento sísmico principal (8,4 Mw). De acuerdo al relato de la Sra. Rosa Puelles, esta pirca habría sido construida hace unos 20 años, con el fin de evitar que el material movilizado desde la parte superior de la ladera pudiera afectar a la casa. De acuerdo a su versión, en ese tiempo se produjo lo que ella denominó un 'aluvión' (constituído por barro y rocas, que descendieron desde la ladera en forma canalizada). En esa ocasión hubo que remover aprox.  $40 \text{ m}^3$  de material proveniente de la ladera (fig.1).

1. Emplazar vivienda en sector al ESE de la propiedad, donde el terreno tiene menor pendiente y no hay peligro de caída de bloques que pudieran producir daños.
2. No instalar futura vivienda sobre el relleno artificial, de mala calidad geotécnica.

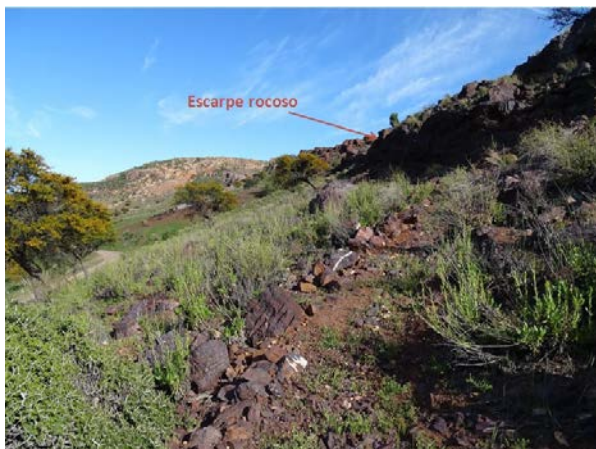
La litología está constituida principalmente por brechas volcánicas de la Formación Quebrada Marquesa. La parte superior de la ladera esta coronada por un afloramiento rocoso de pendiente muy fuerte ( $50^{\circ}$  a  $60^{\circ}$ ). Desde este escarpe, que tiene unos 40 metros de diferencia de cota respecto al camino principal, se produce un constante desprendimiento de bloques (fig. 2). En la ladera se observan abundantes bloques de forma irregular, con ca. 1,5 m de diámetro máximo. Muchos de estos bloques se encuentran en situación inestable, y disponibles para rodar hasta el camino de acceso, con peligro de afectar a las instalaciones y viviendas.

**Figura 2.** Vista de ladera hacia el W, afloramiento rocoso de fuerte pendiente en la parte superior, presenta bloques subangulosos; hacia el camino la pendiente se suaviza.

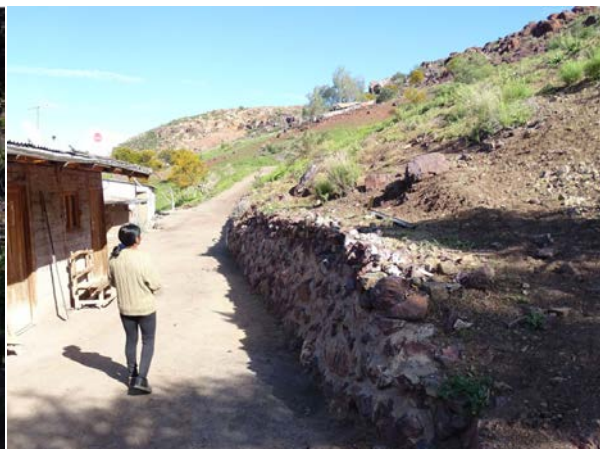
**Figura 3.** Pirca construida en la parte anterior de la casa en cuyo relleno superior se formó una grieta paralela a su borde.

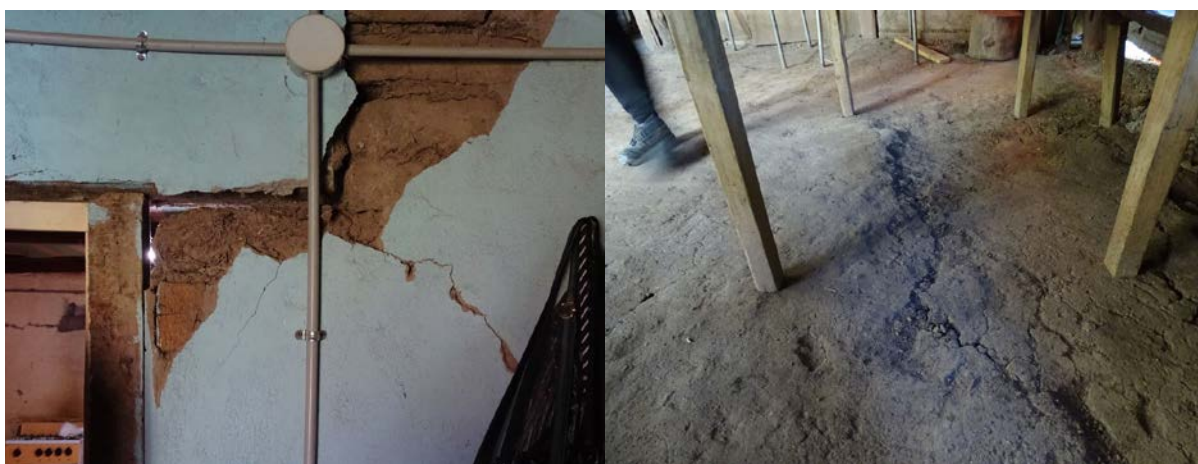
La vivienda fue edificada sobre un relleno artificial, construido con el propósito de emparejar el terreno. Las grietas de tensión observadas en el piso de la casa dan cuenta de la deformación del relleno como consecuencia del movimiento sísmico. En el interior de la casa se observó desplazamiento horizontal y vertical de 3 cm, en ambos casos (fig. 4).

**Figura 4.** Daños en paredes y suelo de la vivienda, reflejan la deformación del relleno artificial donde esta se emplaza.

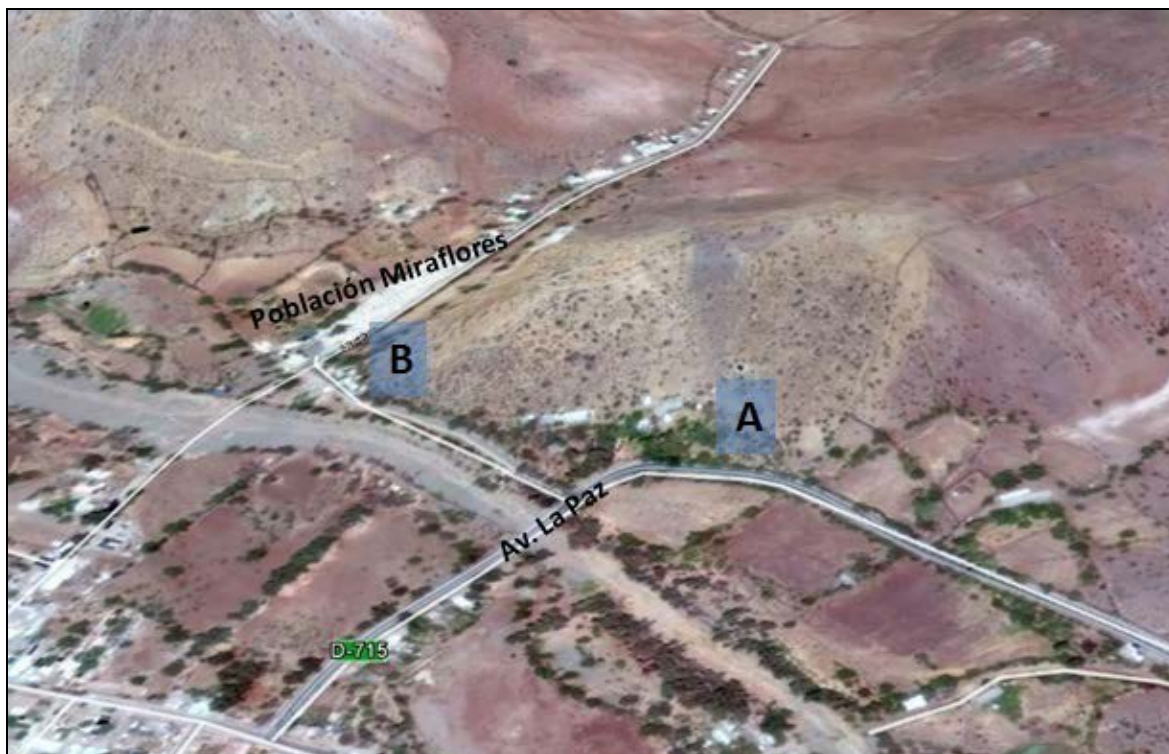
**Figura 5.** Distribución de los sectores donde se producen deslizamientos y caída de rocas.

1. Eliminar o fracturar los bloques sueltos ubicados en la parte superior de la ladera, seleccionando aquellos con mayor peligro de rodar ladera abajo; se debe utilizar maquinaria adecuada.
2. De forma provisoria se pueden apuntalar o estabilizar los bloques más expuestos y cercanos a las viviendas, para evitar que estos se desplacen ladera abajo.
3. Incorporar señalética adecuada en camino que indique peligro de caída de rocas.

4. Diseñar e implementar medidas de mitigación en el camino hacia Población Miraflores, para disminuir los cortes de tránsito producto de remociones en masa.

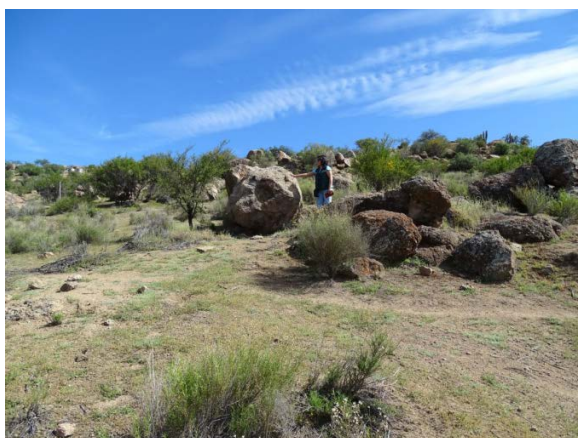
El sector se ubica en el acceso NE al poblado de Combarbalá, al inicio de la Ruta D-715, denominada en este tramo Av. La Paz. Una de las viviendas comprometidas corresponde a la de la Sra. Susana Sánchez ubicada en Av. La Paz s/n frente al puente La Cantera, la que se ubica sobre una ladera con pendiente suave hacia el suroeste de unos 25° en promedio (punto A en figura 5). La ladera está formada por rocas graníticas moderadamente meteorizadas (maicillo), con bloques relictos originados por meteorización esferoidal (que permite la formación de bloques subredondeados a redondeados) con tamaño máximo observado de 2,2 m (fig. 6).

Éstos bloques, debido a su forma y disposición sobre superficie, tienen una actitud muy favorable para rodar ladera abajo, lo cual podría provocar daños a personas e inmuebles. Si bien, existe el riesgo de que fuertes movimientos sísmicos, pudieran provocar el desplazamiento de algunos de los bloques, esto no ocurrió durante el sismo de septiembre de 2015 (8,4 Mw).

**Figura 6.** Bloques subredondeados en la parte superior de la ladera.

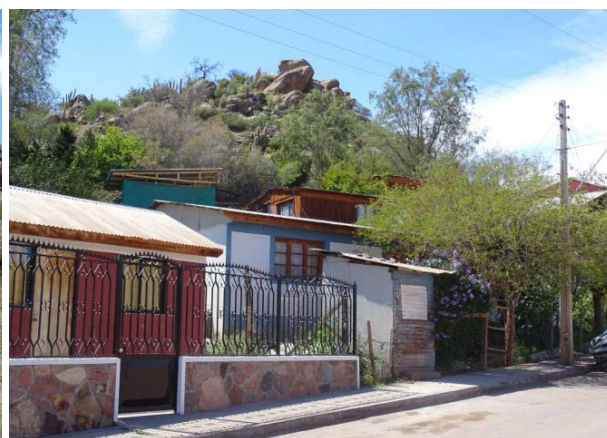
Unos 180 m hacia el oeste (coordenadas de referencia: UTM WGS84, 309384 E/6549504 N) se observaron vestigios de remoción en masa de suelo y fragmentos de roca, de pequeñas dimensiones, en un corte subvertical del camino de 3 m de altura y 9 m de ancho, con un alcance de 3 a 5 m, provocada por el movimiento sísmico de 8,4 Mw, lo que habría generado interrupción parcial de la conectividad hacia el sector de Población Miraflores (punto B en figura 5). En este sector, la ladera del cerro está formada por rocas graníticas moderadamente meteorizadas hacia la parte alta y por antiguos depósitos de remociones en masa compuestos por fragmentos subangulosos de hasta 1 m en matriz fina limo arcillosa (coluvios, deslizamientos, caídas) hacia la base. La ladera tiene una pendiente entre 45° y 60°, y se observan bloques sueltos en la parte superior, que podrían desprenderse ante la ocurrencia de movimientos sísmicos o precipitaciones moderadamente abundantes (fig. 7).

**Figura 7.** Acceso a Población Miraflores, con peligro de deslizamiento y caída de bloques hacia viviendas.

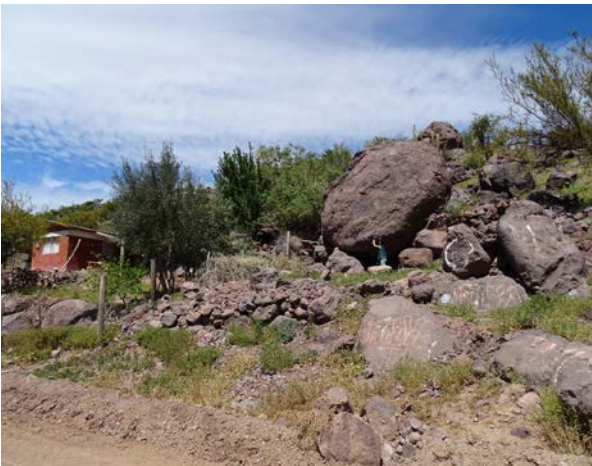
El sector poblado de Valle Hermoso más afectado por peligro de rodados se ubica rodeando la Ruta D-775. Aquí, tanto las viviendas como el camino se emplazan al pie de una ladera aterrazada con pendiente moderada a fuerte ( $20^{\circ}$  a  $30^{\circ}$  hacia el norte), formada por rocas graníticas. Se observan abundantes bloques subredondeados a subesféricos con diámetros de hasta 6 m dispuestos en la superficie, algunos de ellos expuestos completamente y con alta favorabilidad a desplazarse pendiente abajo por gravedad (fig. 7) Los bloques de mayor diámetro se encuentran sobre la terraza de pendiente más suave y menor altura, donde se ubica la mayoría de las viviendas.

**Figura 7.** Bloques de rocas graníticas con diámetro máximo mayor a 6 m se ubican entre las viviendas del sector.

1. Eliminar o estabilizar con obras de contención aquellos bloques de rocas que debido a su ubicación representen un mayor peligro de caída, priorizando aquellos que por su tamaño y cercanía a las viviendas podrían dañarlas o incluso aplastarlas con un leve movimiento.

2. Propiciar la construcción de viviendas en sectores donde la ladera no presente bloques de rocas sueltas que puedan generar daños a la población o infraestructura. En particular, si se trata de inversión pública.
3. No aumentar la densidad de población en los sectores críticos, donde hay gran disponibilidad de bloques sueltos.
4. Si es necesario erradicar viviendas por encontrarse en situación crítica, se recomienda reconstruir en las cercanías de la sede vecinal que actualmente se utiliza como área de evacuación.

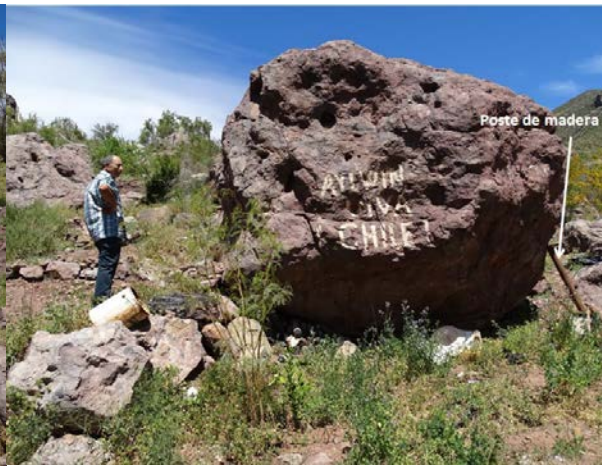
Se destaca como ejemplo el caso de la vivienda del Sr. Omar Cortés (UTM WGS84: 308.686 E / 6.540.103 N) con un bloque de roca ubicado en el patio trasero. Este bloque subredondeado, de unos 4 m de diámetro máximo, se emplaza a una distancia de 6 metros y con diferencia de cota de 3 metros respecto a la vivienda principal. Presenta un alto peligro de rodar directo hacia la casa durante un evento sísmico, o al ceder los sostenimientos (postes de madera y relleno con botellas de vidrio en la base expuesta de la roca) que artesanalmente han provisto los habitantes de la vivienda para contener el rodado (fig.8).

**Figura 8.** Bloque ubicado en el patio trasero de la casa del Sr. Omar Cortés.

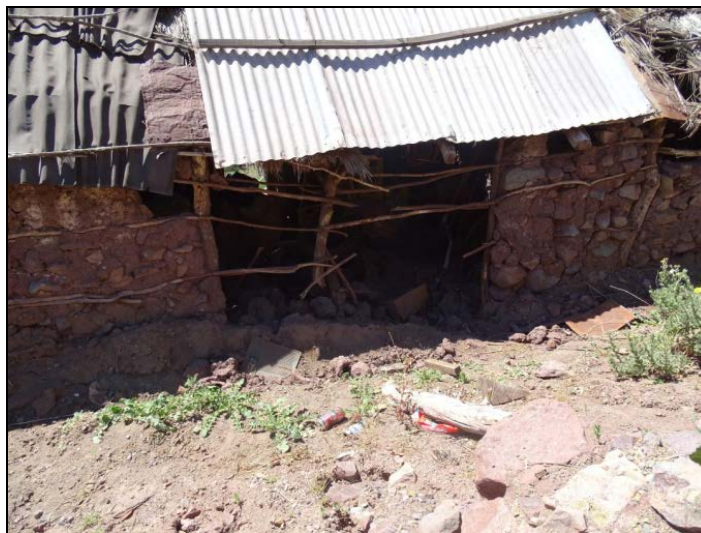
Otra situación de especial relevancia se observó en la propiedad de la Sra. Sonia Aguilera (UTM WGS84: 308.469E/6.540.380N), donde un bloque de aproximadamente 1,5 m se desplazó rebotando desde la ladera, como consecuencia del movimiento sísmico del 16.09.2015 (8,4 Mw), provocando la destrucción parcial de un galpón de la propiedad (fig.9). De acuerdo a su relato, el año 1943 (Terremoto de Ovalle de 1943; 8,2 Mw) habría caído otro bloque en esta misma propiedad.

**Figura 9.** Corral cercano a vivienda, afectado por bloque de 1,5 m de diámetro, desplazado desde la ladera durante el sismo del 16.09.15.

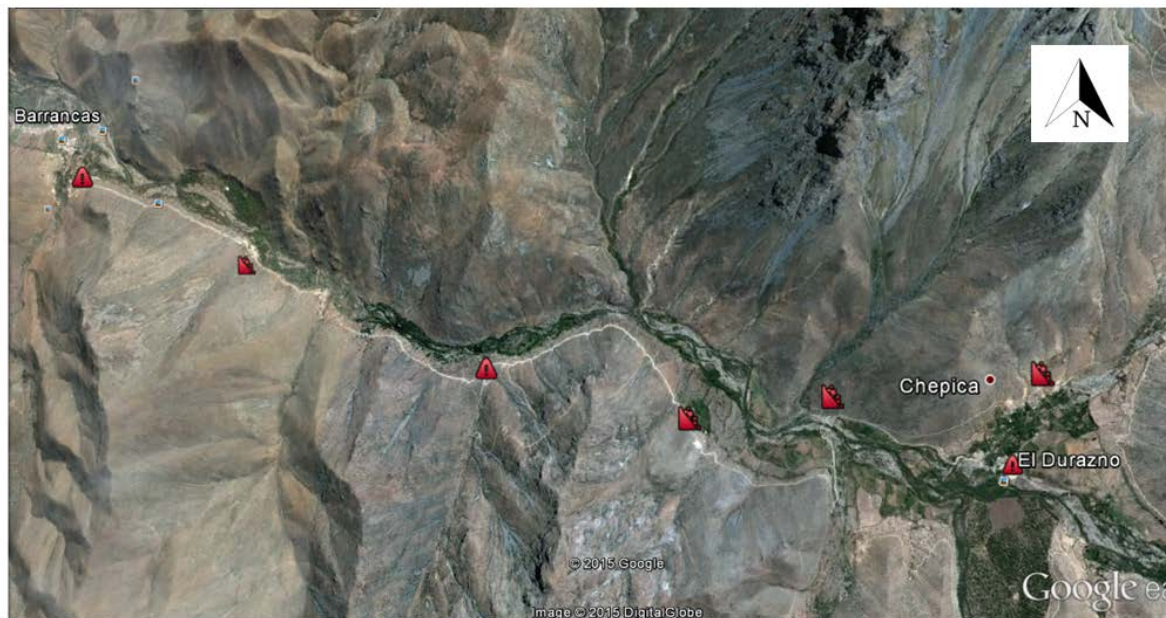
En este tramo de la ruta D-799 hacia la localidad de El Durazno (coordenadas de referencia UTM WGS84: 325.113E / 6.555.070N) se observan abundantes bloques disponibles para caer o rodar hacia la vía, esto debido al alto fracturamiento de las rocas que componen la ladera y a la alta pendiente del corte desarrollado para trazar el camino (60-70°).

El tramo del camino mencionado se distribuye entre las coordenada UTM WGS 84: 325.343E / 6.555.637N hasta 318.219E / 6.556.526N (Fig.10). Donde localmente se observó caída de bloques de hasta 4,6 m de largo máximo (fig.11), generadas como consecuencia del movimiento sísmico del 16.09.2015 (8,4 Mw).

**Figura 10.** Tramo de la Ruta D-799 afectada por caídas de rocas y procesos aluvionales recurrentes.

1. Eliminar bloques sueltos en parte superior de la ladera, utilizando maquinaria y procedimientos seguros.
2. Incorporar señalética en camino que indique peligro por caída de rocas y aluviones.

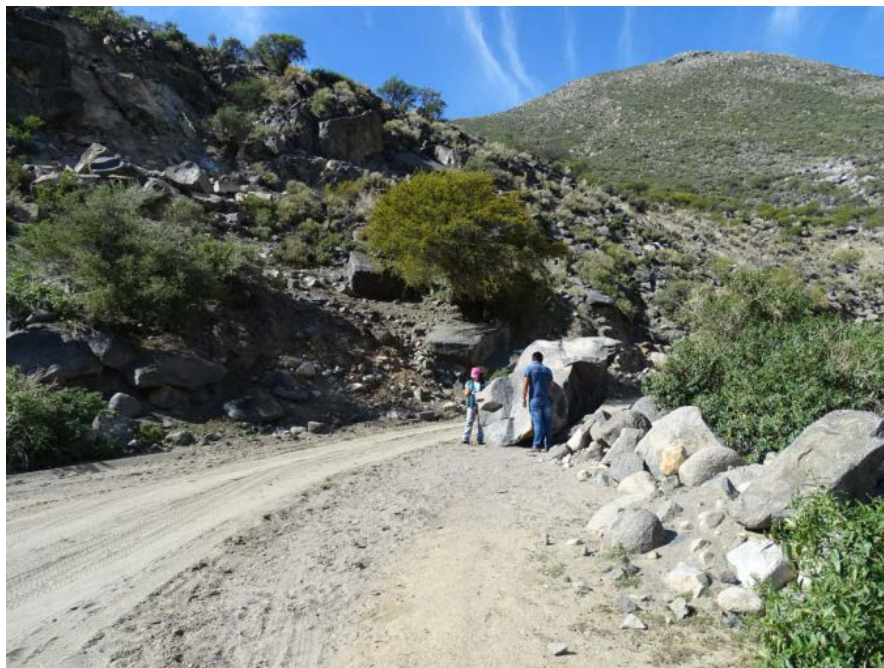
**Figura 11.** Bloques de más de 4 m cayeron en el camino D-799 como consecuencia del movimiento sísmico del 16.09.2015.

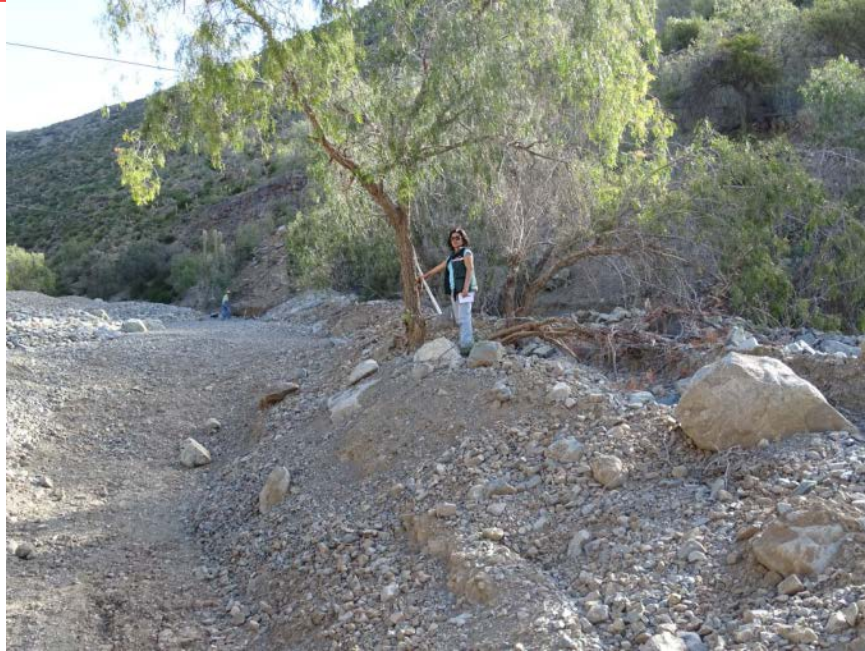
Por otra parte, de acuerdo al relato del Sr. Héctor Álvarez, algunas quebradas de este tramo del camino son afectados regularmente por aluviones, desencadenados después de lluvias, e interrumpiendo temporalmente la conectividad (fig.12).

Según lo observado en terreno, en la mayoría de las quebradas que desembocan en el valle del río Cogotí, se producen procesos aluvionales. Un caso especial corresponde a la localidad de El Durazno que se emplaza sobre depósitos de este origen.

**Figura 12.** Las principales quebradas que drenan hacia el río Cogotí presentan depósitos aluvionales.
