第1章 スパースワイヤーグリッドのたわみ量の 評価

1.1 評価されたスパースワイヤーグリッドのワイヤーの張り方

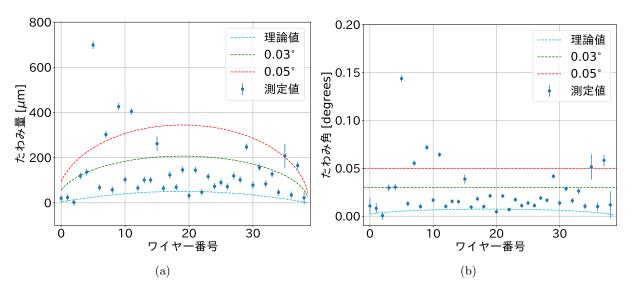
図 1.1(a) にスパースワイヤーグリッドのたわみ量の評価結果を示す。横軸はワイヤー番号、縦軸はワイヤーのたわみ量を示している。fitting error を統計的な誤差として、前章にて得られた $15\,\mu\mathrm{m}$ を系統的な誤差として、それらの 2 乗和の平方根をたわみ量の誤差として示した。図中には測定されたたわみ量に加え、「理論値」として $230\,\mathrm{g}$ の重りによって生まれるたわみ量 (平均たわみ角にして 0.006°) を示す。加えて、たわみ角が 0.03° , 0.05° に相当するたわみ量も参考のために示した。図 1.1(b) には、たわみ量をたわみ角に変換した結果を示す。横軸はワイヤー番号、縦軸はワイヤーのたわみ角を示している。測定されたたわみ角の平均は 0.025° である。全体的に理論値よりもたわみが大きい。その原因としては、ワイヤーをスパースワイヤーグリッドのアルミニウムリングに張る際にその端で急に曲げられるため、実際にかかっている張力が重りの重さ $230\,\mathrm{g}$ よりも小さくなっているためだと考えられる。

また、明らかにたわみ量が大きく、たわみ角が 0.05° を超えるワイヤーが存在していた。これらのワイヤーはすべて奇数番目のワイヤーであった。図 1.2 にワイヤー番号の偶奇によるたわみ角の違いを示す。偶数番目のワイヤーのたわみ角を青点で示し、奇数番目のワイヤーのたわみ角を赤点で示している。この図より、奇数番目のワイヤーのたわみ角が偶数番目のワイヤーに比べて大きい傾向にあることがわかる。今回評価したスパースワイヤーグリッドは奇数番目のワイヤーから張り始めたことから、このたわみ角の違いは、

1. 単に奇数番目のワイヤーを張るときにうまく張れなかった

2. 後に張ったワイヤーによる張力によってスパースワイヤーグリッドのアルミニウムリングが 歪み、先に張ったワイヤーがたわんでしまった

図 1.1: (a) スパースワイヤーグリッドのたわみ量の評価結果。 (b) たわみ量を角度に変換したもの。

の2つの可能性が考えられる。そこで、奇数番目のワイヤーのみを張り直し、修繕することによりたわみ角がどう変化するかを調べることで、上記2つの可能性のうちどちらが実際に起きているのかを明らかにすることにした。

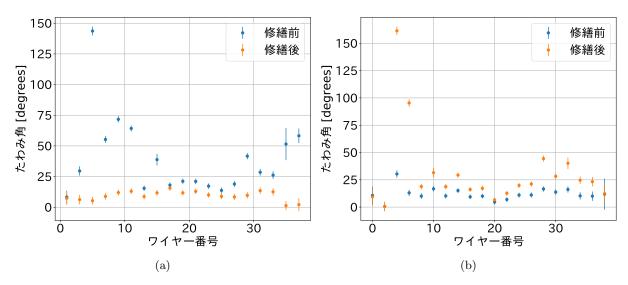
ただし、奇数番目のワイヤー修繕後に、偶数番目のワイヤーでたわみが増加してしまったものがある。図 1.4(a) に奇数番目のワイヤーのたわみ量を修繕前後で比較した結果を、図 1.4(b) に偶数番目のワイヤーのたわみ量を修繕前後で比較した結果を示す。どちらの図においても青点が修繕前のワイヤーのたわみ角を示し、橙点が修繕後のワイヤーのたわみ角を示している。これらの図から、ワイヤーのたわみ量を修繕前後では奇数番目は修繕によりたわみ量が小さくなっているが、偶数番目は修繕後の方が大きくなっていることがわかる。修繕は奇数番目のワイヤーのみを張り直すことで行われたため、スパースワイヤーグリッドのワイヤーは 2 回に分けて張ることにより、先に張られたワイヤーがたわんでしまうことがわかった。

図 1.4: (a) 奇数番目のワイヤーのたわみ角の修繕前後での比較。修繕後の方が小さくなっており、改善している。 (b) 偶数番目のワイヤーのたわみ角の修繕前後での比較。修繕後の方が大きくなっており、修繕時に張り直されなかったワイヤーはたわみ角が大きくなることを示唆する。

今後の展望として、まず今回評価したスパースワイヤーグリッドに関して、品質の悪い 2 本のワイヤーをだけ張り直す。これによって張り直されたワイヤーのたわみ角が張り直す前の平均値 0.025° 程度に抑えられれば、張り直した後のたわみ角の平均値は 0.016° 程度に改善できる。各たわみ角の誤差が 0.003° から変わらなければ、ワイヤーのたわみによる偏光角較正への影響 $\theta_{\rm sag}$ は $\theta_{\rm sag} < 0.02^\circ$ に抑えられる。また、今後新たにスパースワイヤーグリッドにワイヤーを張る際には、すべてのワイヤーを同時に張るように張り方を改善することを提案する。
