## ATENTA NOTA INFORMATIVA

La Paz Baja California Sur, a 2 de febrero del 2023

**ASUNTO:** solicitud de vecinos del fraccionamiento Fidepaz para ejecución de trabajos de reencarpetado de las siguientes vialidades

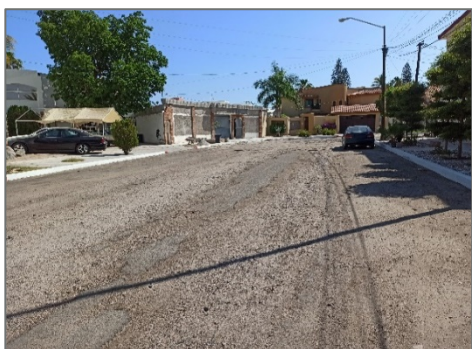
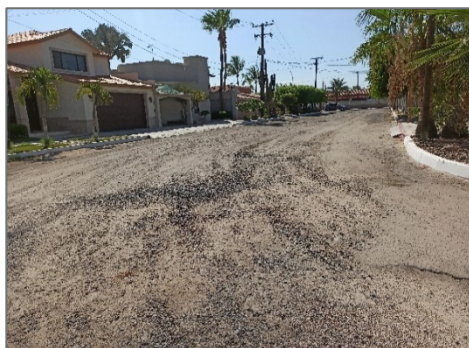
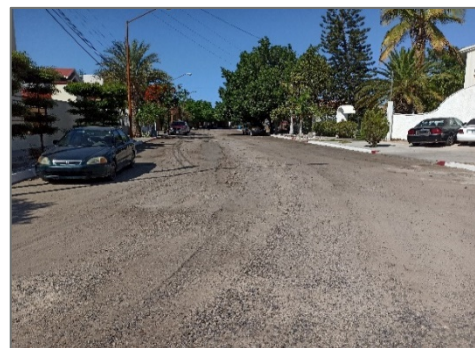
| <b>VIALIDAD:</b> | <b>Calle sardina, tramo: del pez vela a Blvd. de las almejas, Fraccionamiento Fidepaz.</b> |

| <b>DIAGNOSTICO:</b> | Se realizó una cuantificación de daños en el área de rodamiento del tramo antes mencionado, observando un desprendimiento de agregados debido a que en su momento únicamente se aplicó un riego de impregnación y un poreo con carpeta asfáltica en caliente. |

| <b>ACCIÓN<br/>GESTIONAR:</b> | <b>A</b> Reconstrucción con carpeta asfáltica de 5 cm. de espesor y riego de sello en una superficie de aproximadamente 2,820m <sup>2</sup> . |

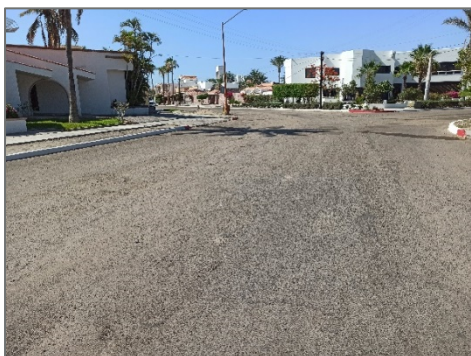
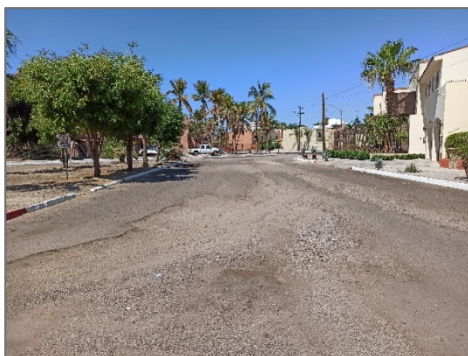
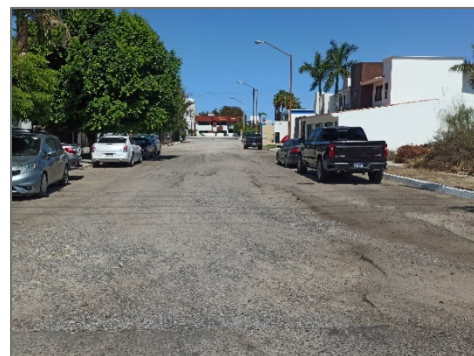
| <b>DIAGNOSTICO:</b> | <p>Se realizó una cuantificación de daños en el área de rodamiento de:</p> <p>Tramo 1: Blvd. Delfines a Blvd. de las Ballenas, observando una microcarpeta debido a que en su momento únicamente se aplicó un riego de impregnación y un poreo con carpeta asfáltica en caliente;</p> <p>Tramo 2: Blvd. de los Delfines a Constituyentes de 1975, no se han realizado trabajos desde hace aproximadamente 15 a 20 años</p> |

| <b>ACCIÓN A GESTIONAR:</b> | Reconstrucción con carpeta asfáltica de 5 cm. de espesor y riego de sello, tramo 1, en una superficie de aproximadamente 2,160 m <sup>2</sup> , y tramo 2, carpeta asfáltica de 7 cm. de espesor y riego de sello en una superficie de aproximadamente 1,380 m <sup>2</sup> . |

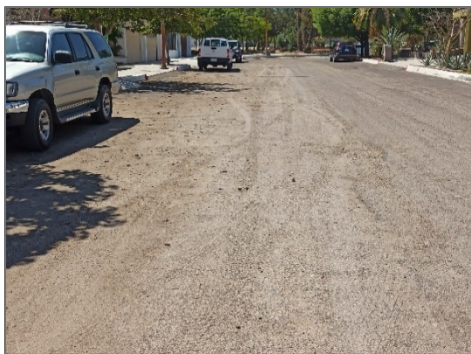
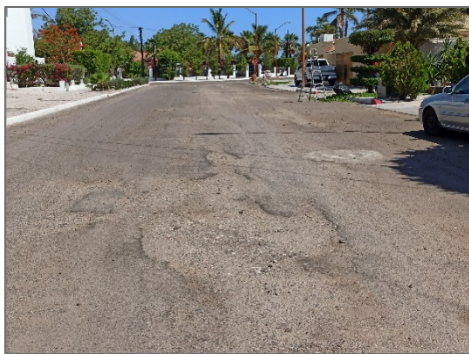
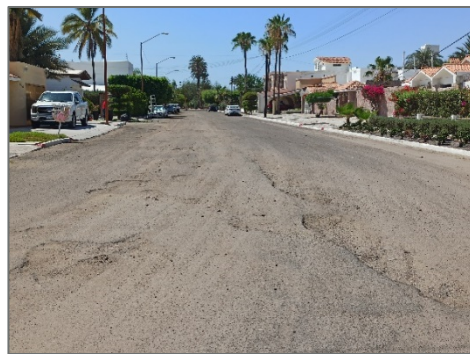
| <b>VIALIDAD:</b> | <b>Calle de la Langosta, tramo: Cabrilla a Blvd. De los Delfines, fraccionamiento Fidepaz.</b> |

| <b>DIAGNOSTICO:</b> | Se realizó una cuantificación de daños en el área de rodamiento del tramo antes mencionado, observando un desprendimiento de agregados debido a que en su momento únicamente se aplicó un riego de impregnación y un poreo con carpeta asfáltica en caliente. |

| <b>ACCIÓN A GESTIONAR:</b> | Reconstrucción con carpeta asfáltica de 5 cm. de espesor y riego de sello en una superficie de aproximadamente 5,280 m <sup>2</sup> . |

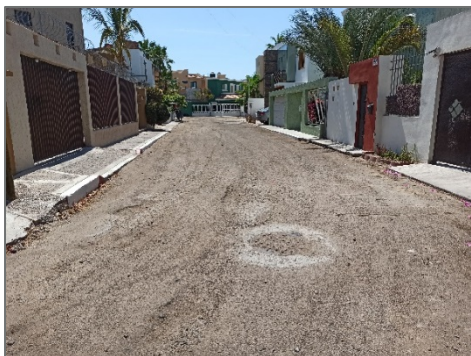
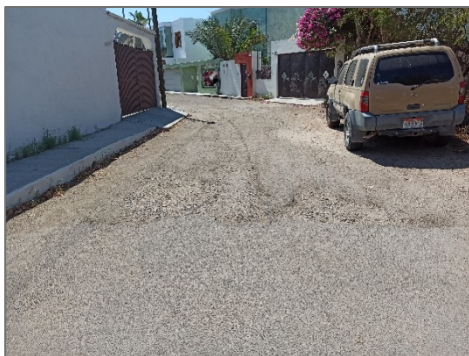
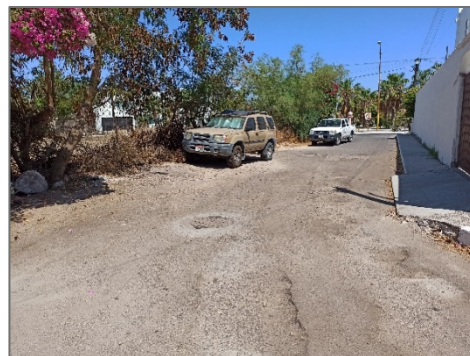
| <b>VIALIDAD:</b> | <b>Calle Privada Los Pulpos, fraccionamiento Fidepaz.</b> |

| <b>DIAGNOSTICO:</b> | Se realizó una cuantificación de daños en el área de rodamiento del tramo antes mencionado, observándose un desprendimiento de agregados debido a que en su momento únicamente se aplicó un riego de impregnación y un poreo con carpeta asfáltica en caliente. |

| <b>ACCIÓN A GESTIONAR:</b> | Reconstrucción con carpeta asfáltica de 5 cm. de espesor y riego de sello en una superficie de aproximadamente 440 m <sup>2</sup> . |

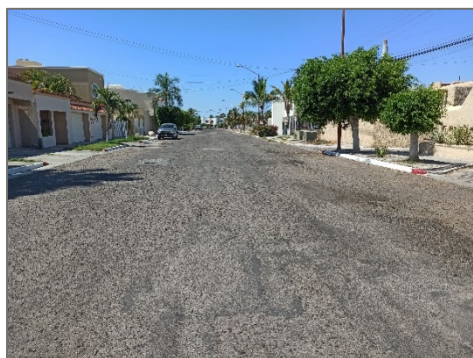
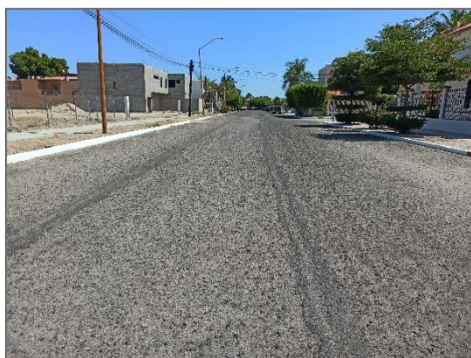
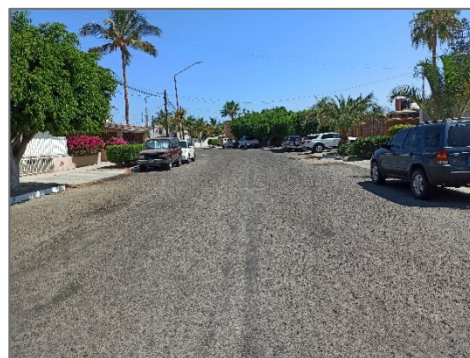
| <b>DIAGNOSTICO:</b> | <p>Se realizó una cuantificación de daños en el área de rodamiento del tramo antes mencionado, observándose un desprendimiento de agregados debido a que en su momento únicamente se aplicó un riego de impregnación y un poreo con carpeta asfáltica en caliente.</p> <p><i>*Nota: no se recomienda una renivelación ya que elevaría la rasante y provocaría el encharcamiento de las calles que entroncan.</i></p> |

| <b>ACCIÓN A GESTIONAR:</b> | Reconstrucción con carpeta asfáltica de 5 cm. de espesor y riego de sello en una superficie de aproximadamente 4,140 m <sup>2</sup> . |
