# AR眼镜+AI视觉 质检解决方案

# 质检各类瑕疵汇总表

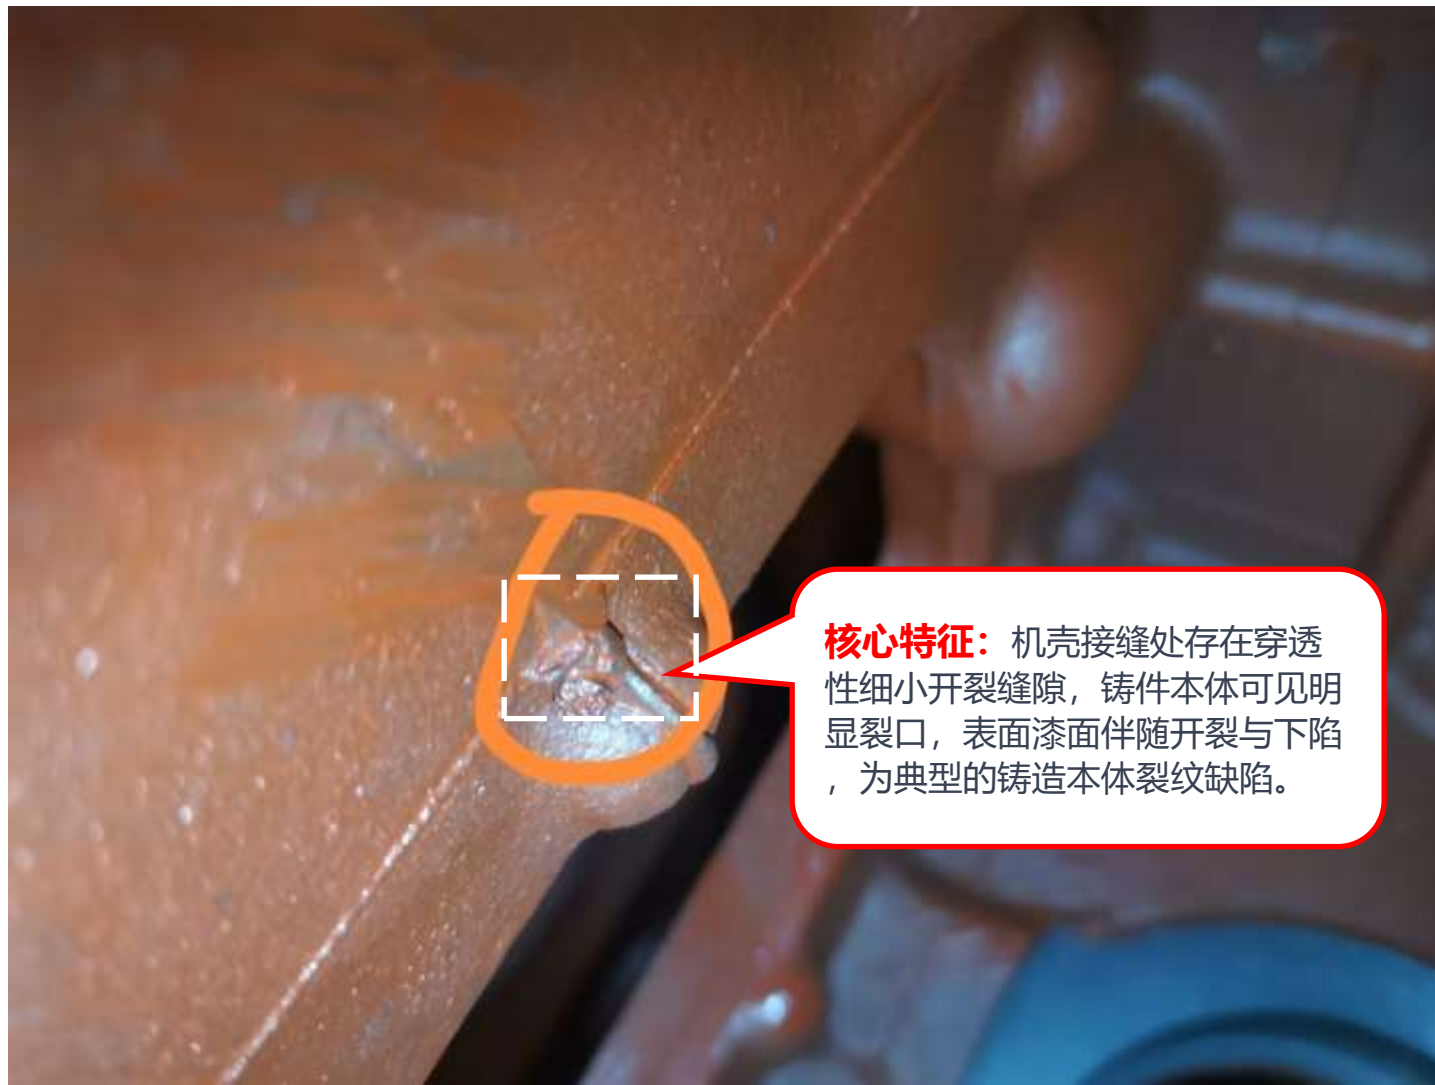
# 识别壳体铸造裂纹（砂裂/冷裂，铸铁壳体开裂缺陷）

圈注位置是铸铁机壳接缝处的穿透性细小开裂缝隙，铸件本体出现明显裂口，表面漆面伴随开裂与下陷现象，属于铸造工序导致的本体裂纹类缺陷，裂纹深度已深入铸件基体。

主要源于铸件冷却阶段应力超标、砂型制作存在结构性缺陷或铸造冷却过程受热不均；此外，后期装配环节的不当受力也会诱发裂纹产生或导致原有微裂纹延伸、开裂扩大。

电机、减速机壳体在承压与长期振动工况下，裂纹会持续扩展延伸，极易引发漏油、进水故障，严重时将直接造成壳体断裂失效，属于重大安全类不良缺陷，严禁出厂流通。

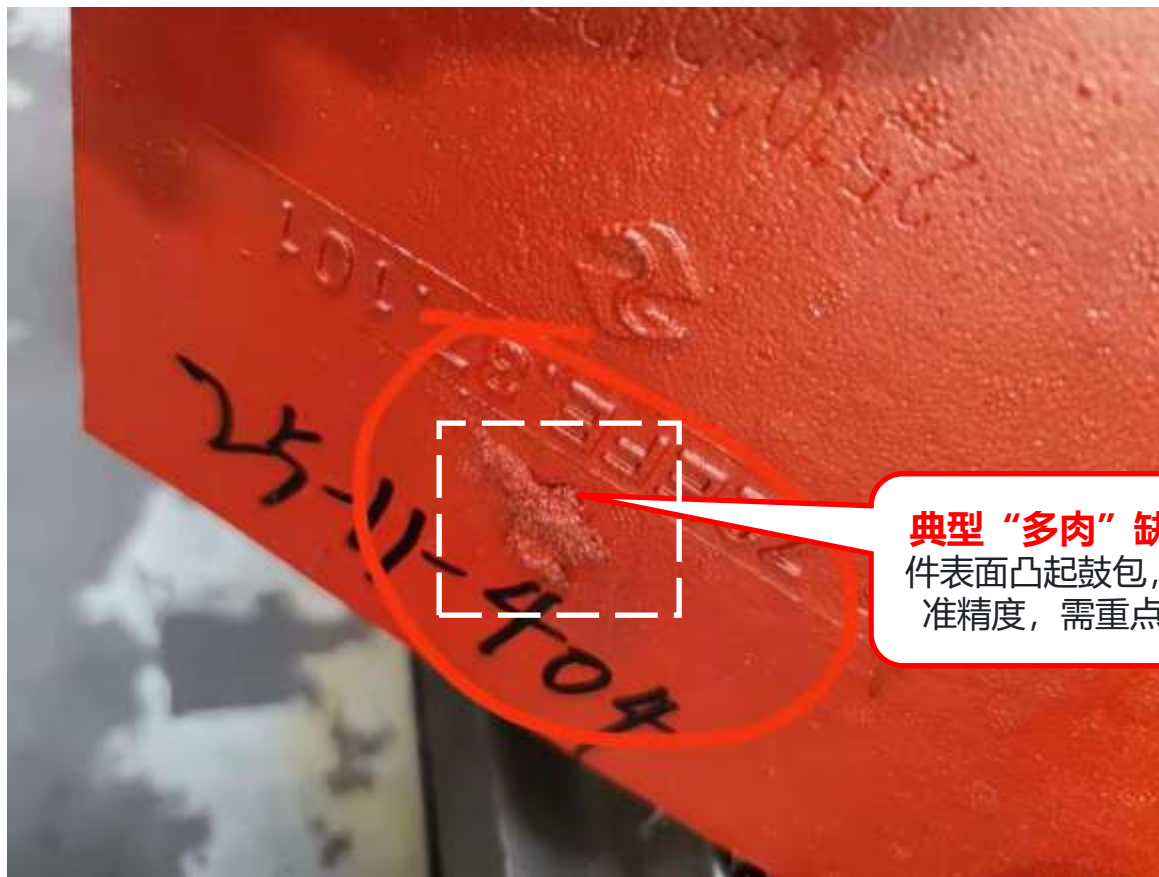
铸件本体表面存在铸造凸起鼓包（俗称“多肉”），是金属液成型过程中常见的实体类铸造缺陷之一。

表现为局部型材不规则凸起，直接破坏了产品基准平面的精度，在后续装配工序中极易与关联零件产生硬性干涉，影响装配质量。

主要源于模具型腔残留多余金属或砂粒杂质，或是合模间隙控制不严、锁模力不足，导致金属液在成型时从缝隙处溢出并凝固形成凸起。

**典型“多肉”缺陷：**铸件表面凸起鼓包，破坏基准精度，需重点识别。

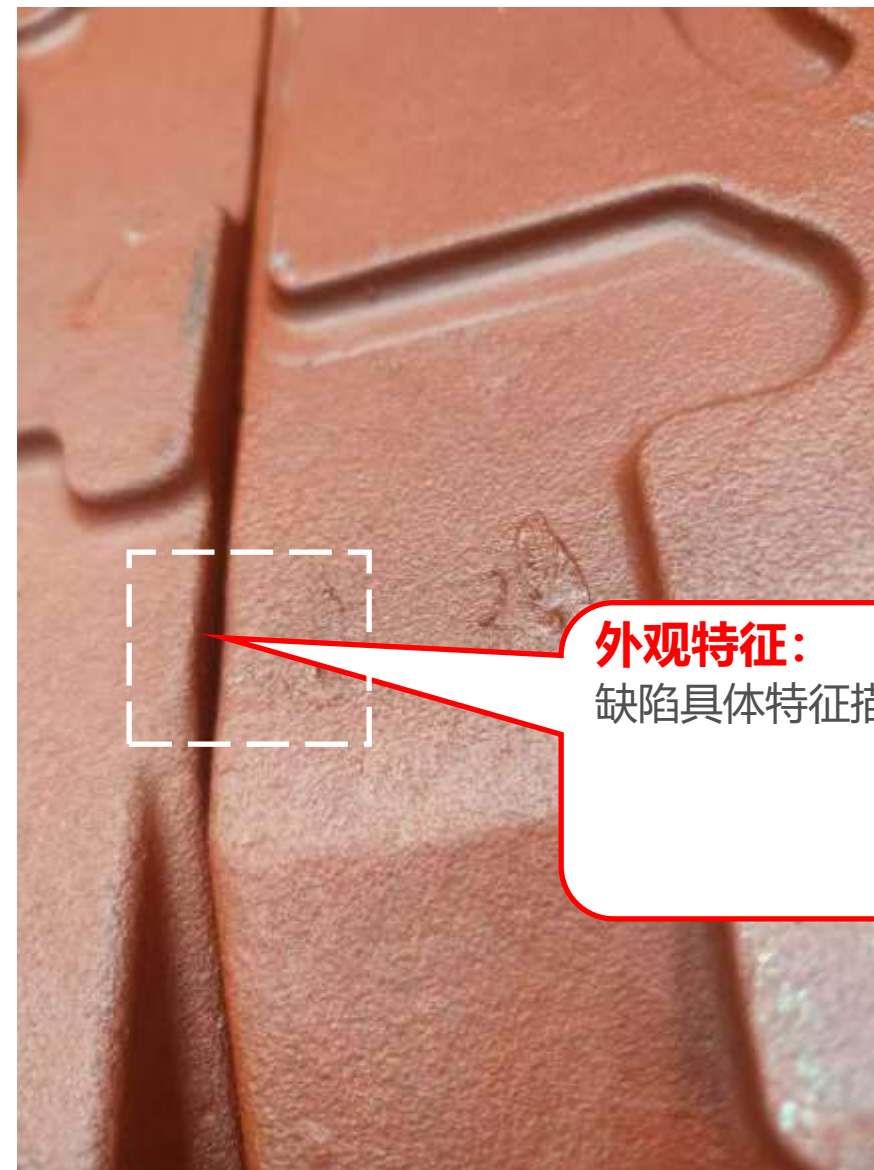
铸件分型面处存在明显的飞边和毛刺，这类多余金属附着在铸件边缘，破坏了产品原本的轮廓精度。

在铸件的两半模具结合处，可见一条不规则的、凸起的多余金属边，形态粗细不均，边缘较为粗糙，与铸件本体衔接突兀。

主要源于模具分型面配合间隙过大，熔融金属在压力下溢出；或注塑/压铸过程中锁模力不足，无法有效闭合模具缝隙导致金属液窜出。

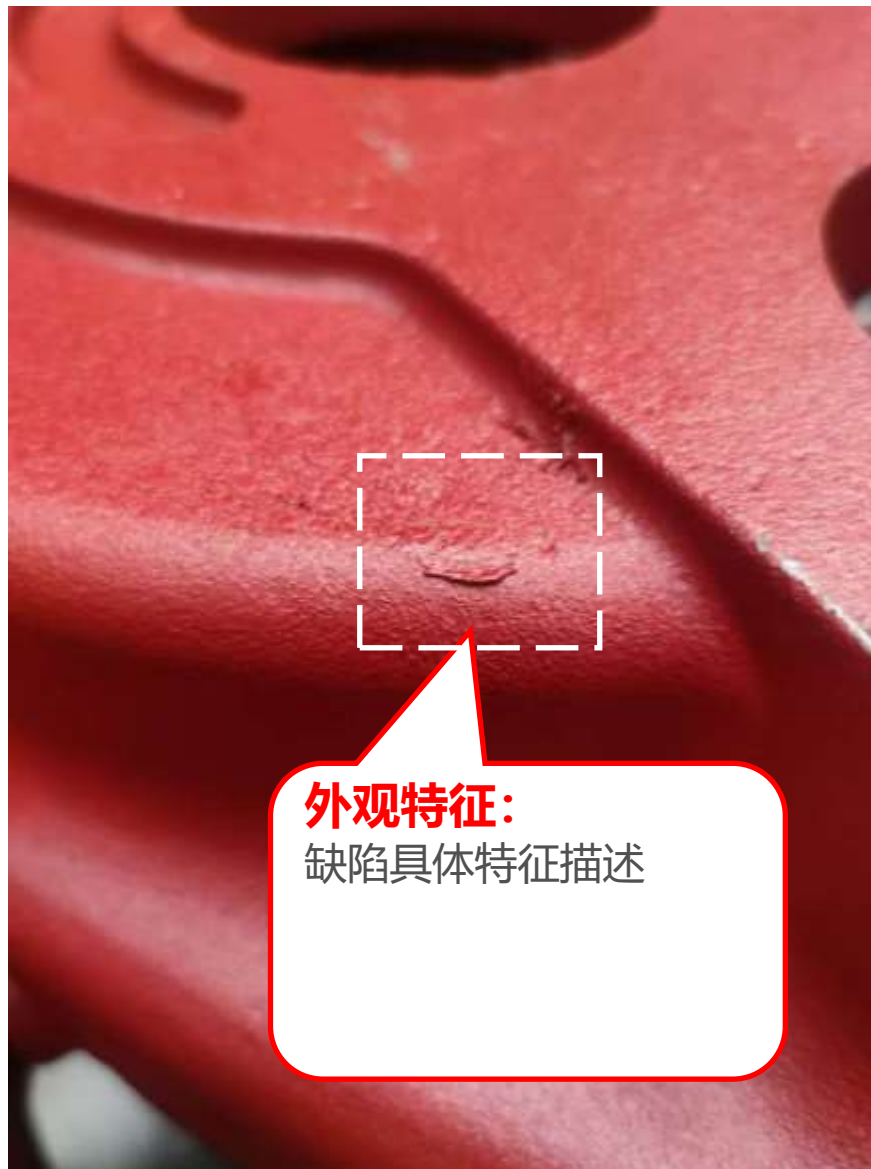
铸件表面存在不规则的划痕或流痕，属于常见的表面成型缺陷，多出现于铸件的曲面或转折处，直接影响产品的外观完整性。

表面呈现深浅不一、无固定走向的线状痕迹，触感粗糙，严重破坏了铸件表面的平整度和金属光泽，部分区域可见明显的流纹堆积。

主要源于金属液充型过程中流动不畅，或模具型腔表面本身存在划痕、粗糙度超标，导致金属液在凝固阶段无法均匀铺展，最终在表面遗留痕迹。

流痕不仅降低产品美观度，更易成为应力集中点引发开裂。需严控模具表面光洁度，优化浇注系统设计，确保金属液平稳、匀速填充型腔。

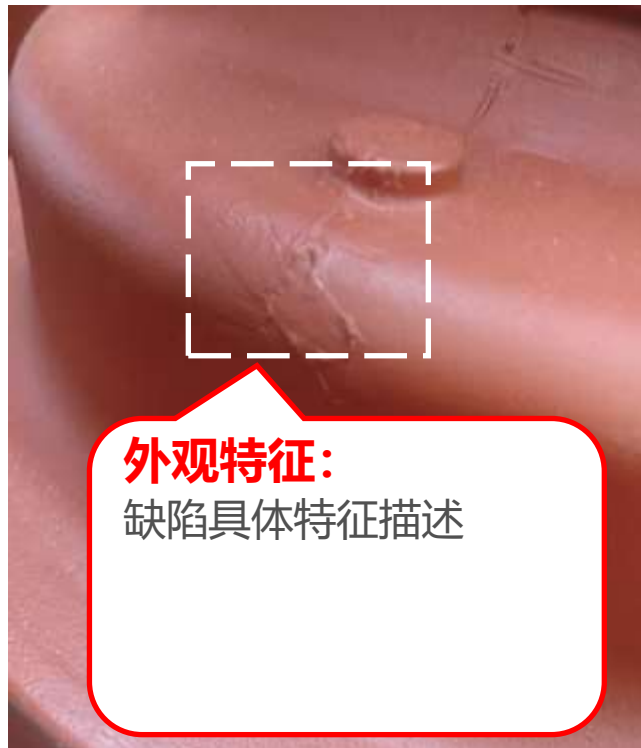
铸件表面存在单个或多个圆形凹坑，行业内俗称“麻点”。该缺陷属于表面类缺陷，不同于深孔类缺陷，其分布状态无固定规律，可零散出现也可成片分布。

表面呈现孤立的、大小不一的圆形小凹坑，凹坑深度普遍较浅，边缘相对圆润，无尖锐棱角。在光线照射下，凹坑处会形成明显的阴影，视觉辨识度较高。

图示为铸件表面典型的麻点缺陷形态，可见密集或孤立的圆形浅凹坑分布于基体表面，是铸件生产中常见的表面质量问题之一。

主要源于型砂中的挥发物（如水分、粘结剂残留）或金属液与铸型反应产生的气体，在金属液表面聚集形成气泡。当气泡上浮至金属液表层破裂后，未能及时被金属液填补，最终在铸件凝固后留下凹坑痕迹。

单个麻点对力学性能影响较小，但大面积密集麻点会严重破坏铸件表面平整性，降低产品美观度与防腐能力。需通过控制型砂水分、优化排气系统及金属液浇注工艺来预防。

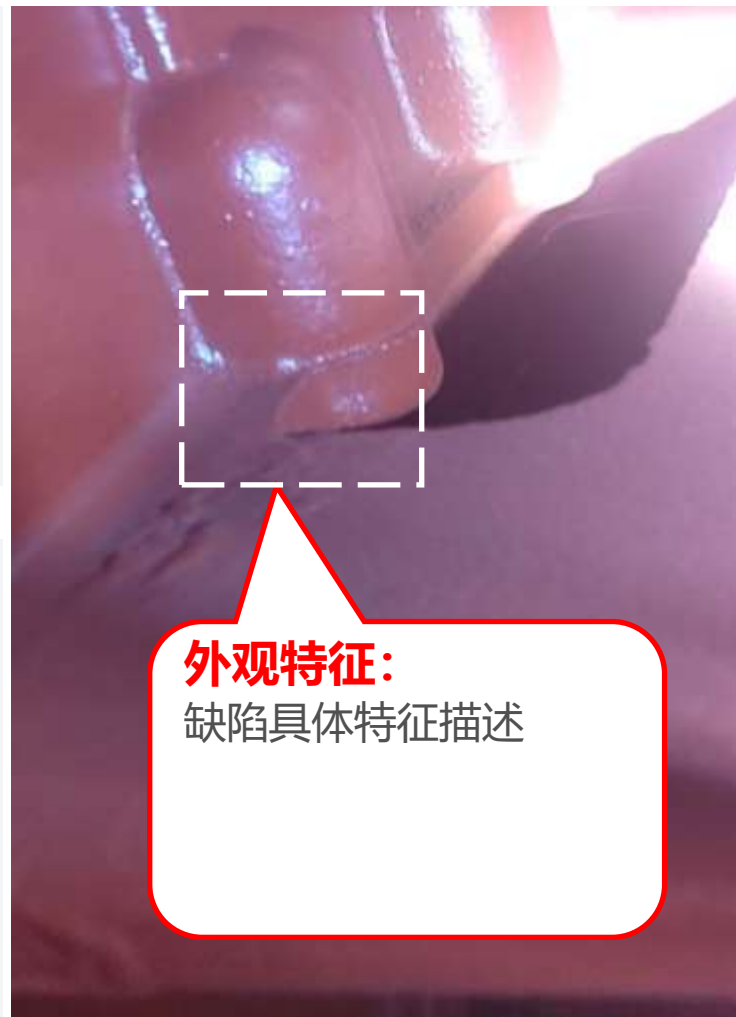
# 缺陷特征：机械损伤（磕碰伤）

铸件表面存在肉眼可清晰辨识的磕碰伤或深度凹痕，属于典型的后处理阶段外观类缺陷，在成品质检中为重点筛查项。

损伤部位呈现不规则形态的较深凹坑，凹痕边缘伴随金属材料的塑性变形、褶皱或毛刺，无明显铸造气孔类的细密孔隙特征，与铸造缺陷有显著视觉区分。

该缺陷并非铸造工艺本身导致，而是铸件完成浇铸成型后，在后续的搬运流转、落砂清理、仓储堆放环节中，因操作规范缺失、防护措施不到位，受到硬性外力撞击或挤压所致。

需在成品入库前设置专项外观检测工序，识别隐蔽凹痕；同时优化物流路径，增加防护工装（如泡沫衬垫、专用料框），规范现场搬运操作流程，从源头减少外力接触风险。

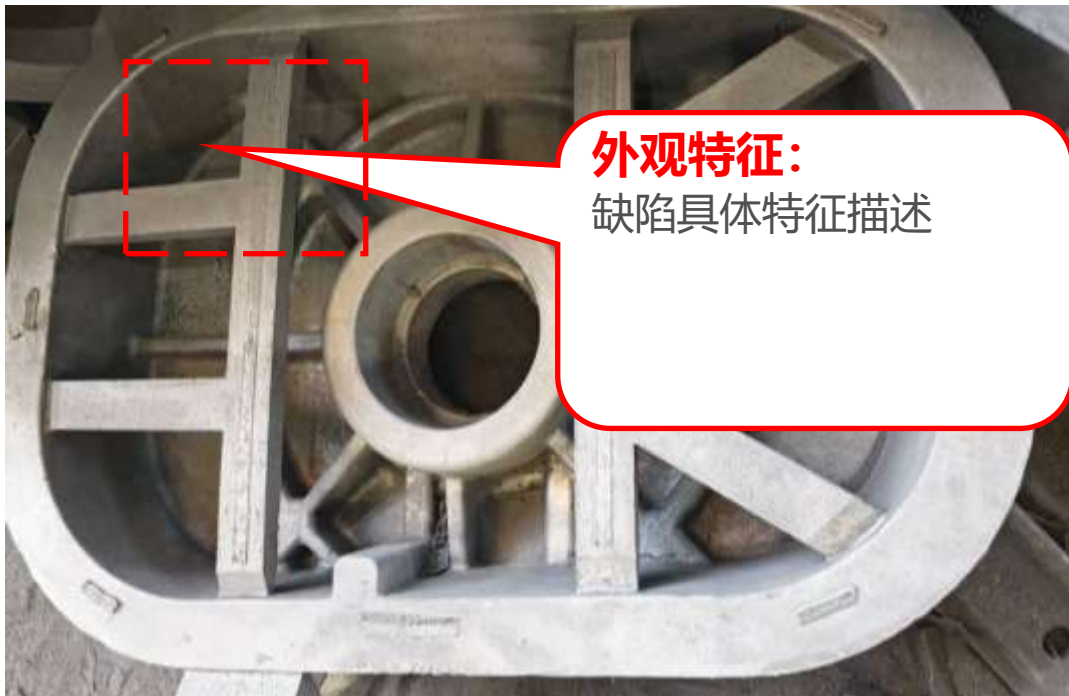
铸件整体结构完整性达标，但表面质感较为粗糙，无光滑度；同时边缘位置存在明显的飞边，局部区域附着细小毛刺，这些均为铸造成型过程中常见的表面瑕疵表现。

此类外观表现属于典型的铸造成型自然状态，是熔融金属在模具内冷却成型时的必然产物。针对该状态，后续需通过专业的打磨、喷砂、抛光及边缘清理等精加工工序，去除飞边毛刺、优化表面粗糙度，使其达到零部件的使用与装配标准。

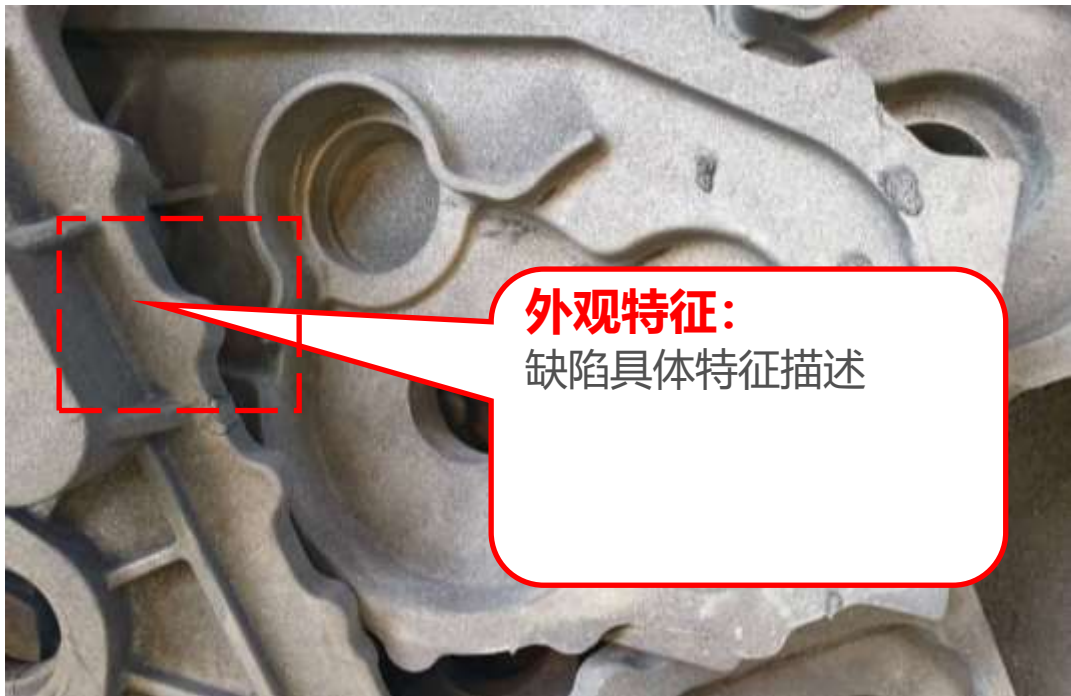
铸件表面普遍存在飞边、毛刺凸起，同时伴随表面粗糙不平等问题。这些缺陷不仅影响产品的基础美观度，更可能成为后续加工精度和装配适配性的隐患。

**缺陷成因：** 此类缺陷多源于批量生产过程中模具的自然磨损、注塑/压铸工艺参数的微小波动。传统人工检测效率低且易漏检，而视觉质检系统可实现批量、快速、高精度的自动化识别，提前筛选出严重缺陷品，从源头降低后续加工与返工成本，保障产线质量稳定性。

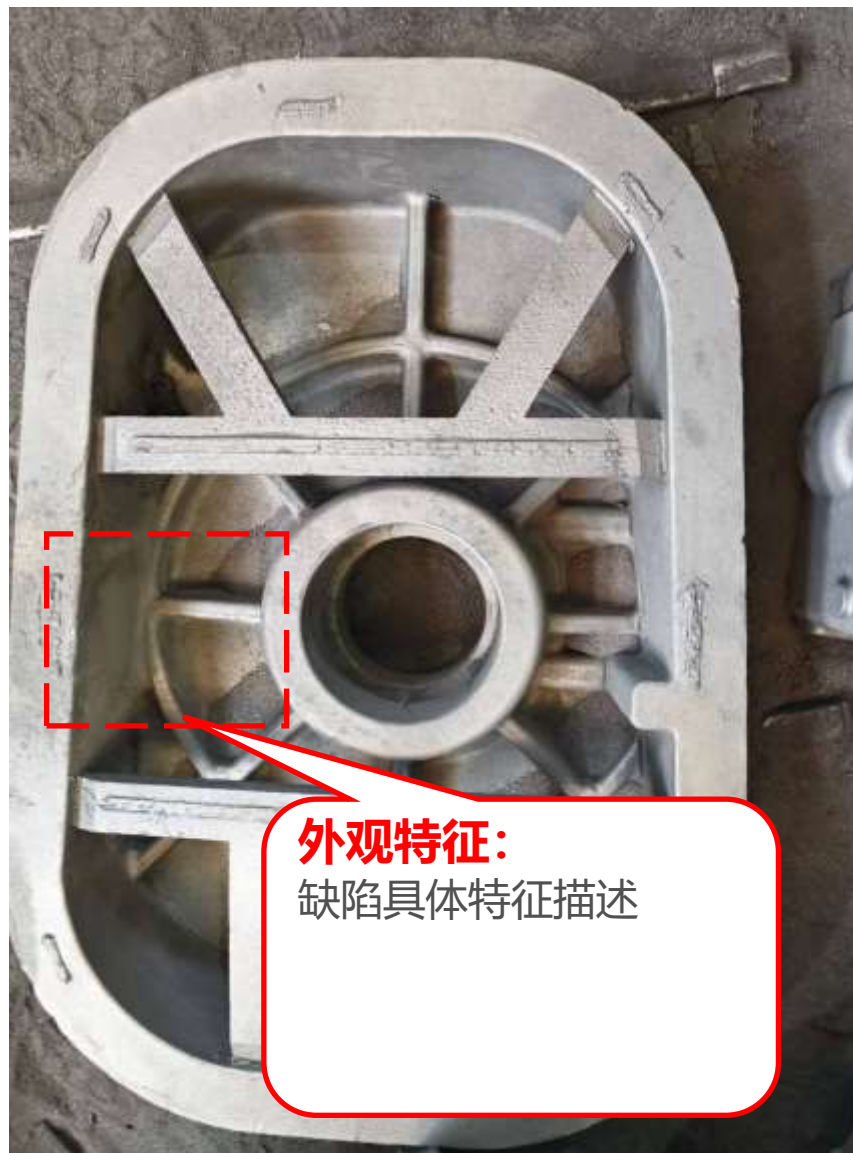
铸件边缘存在明显飞边凸起，表面质感粗糙不平整，同时浇口残留痕迹清晰可见，是铸造后未精加工的典型外观特征。

**工艺本源:** 此类缺陷由模具结构设计（如分型面配合精度）和铸造工艺（金属液充型、冷却收缩）共同决定，是铸造成型阶段的必然初始状态。

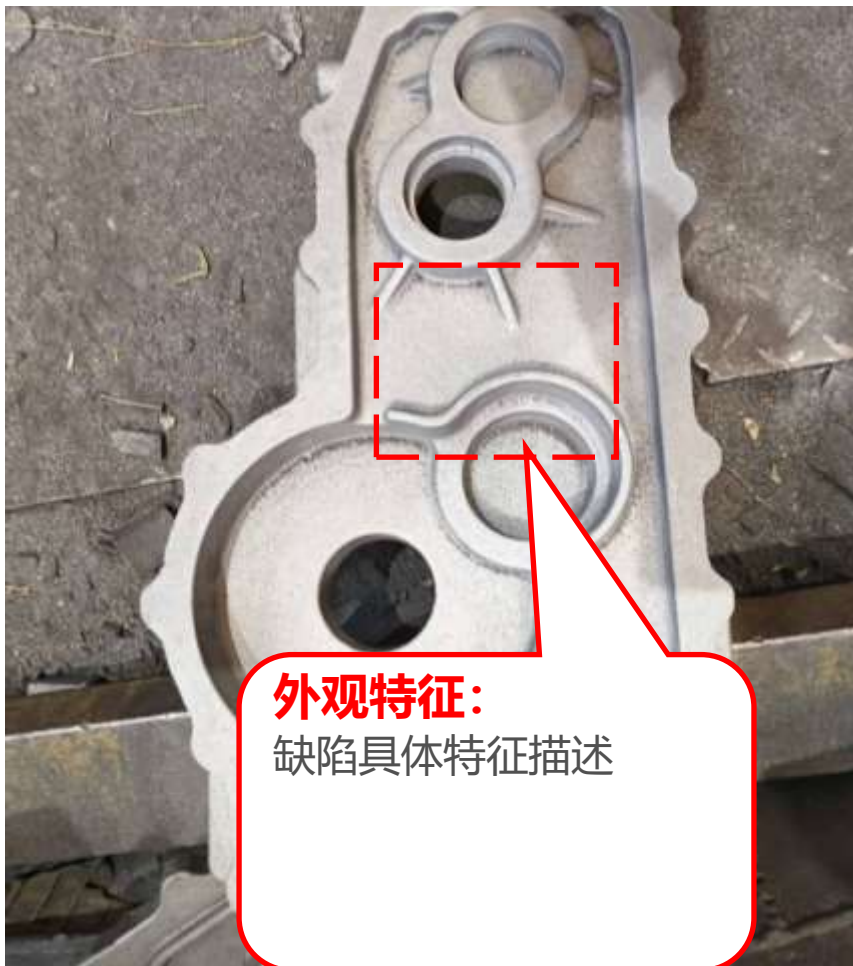
铸件整体轮廓呈现非对称、不规则形态，表面肌理粗糙，缺乏均匀的光洁度；边缘位置存在大量飞边、毛刺，部分区域轮廓边界模糊，无清晰的几何参照线。

根源在于模具设计结构复杂，型腔排布无规律；同时铸造工艺中熔融金属的流动、冷却参数控制难度大，成型过程中金属液流动不均，最终导致毛坯出现不规则与飞边缺陷。

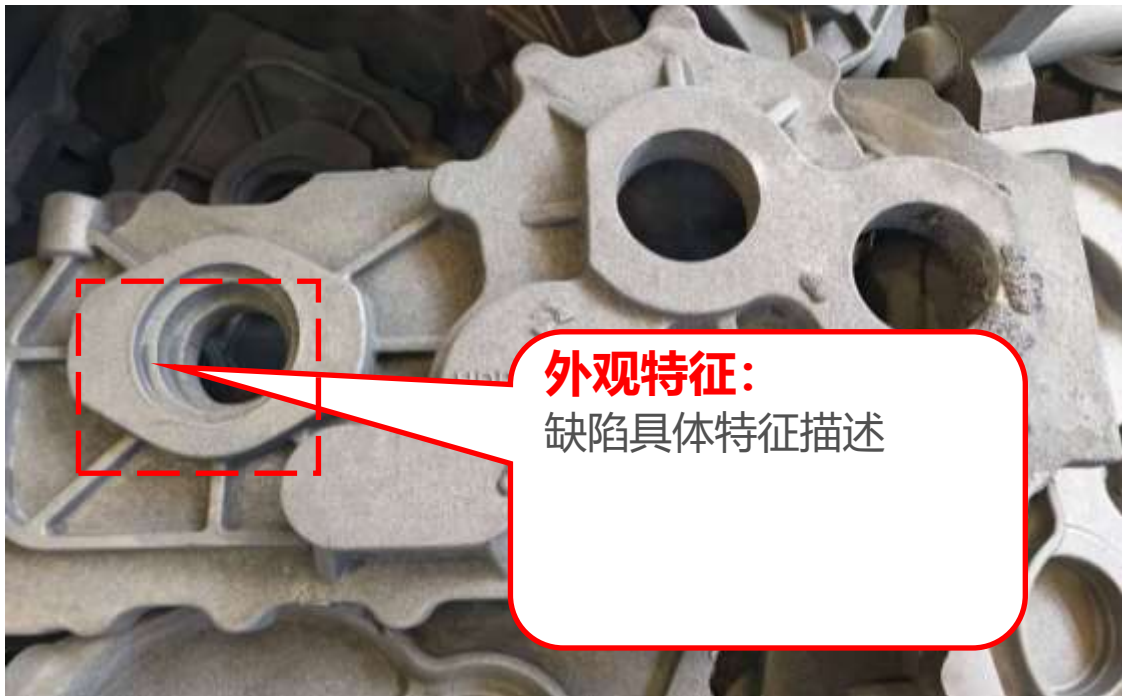
铸件表面普遍粗糙，边缘存在明显的飞边和毛刺等工艺残留；部分铸件刻有生产编号，纹理复杂，增加了人工视觉识别与缺陷定位的难度。

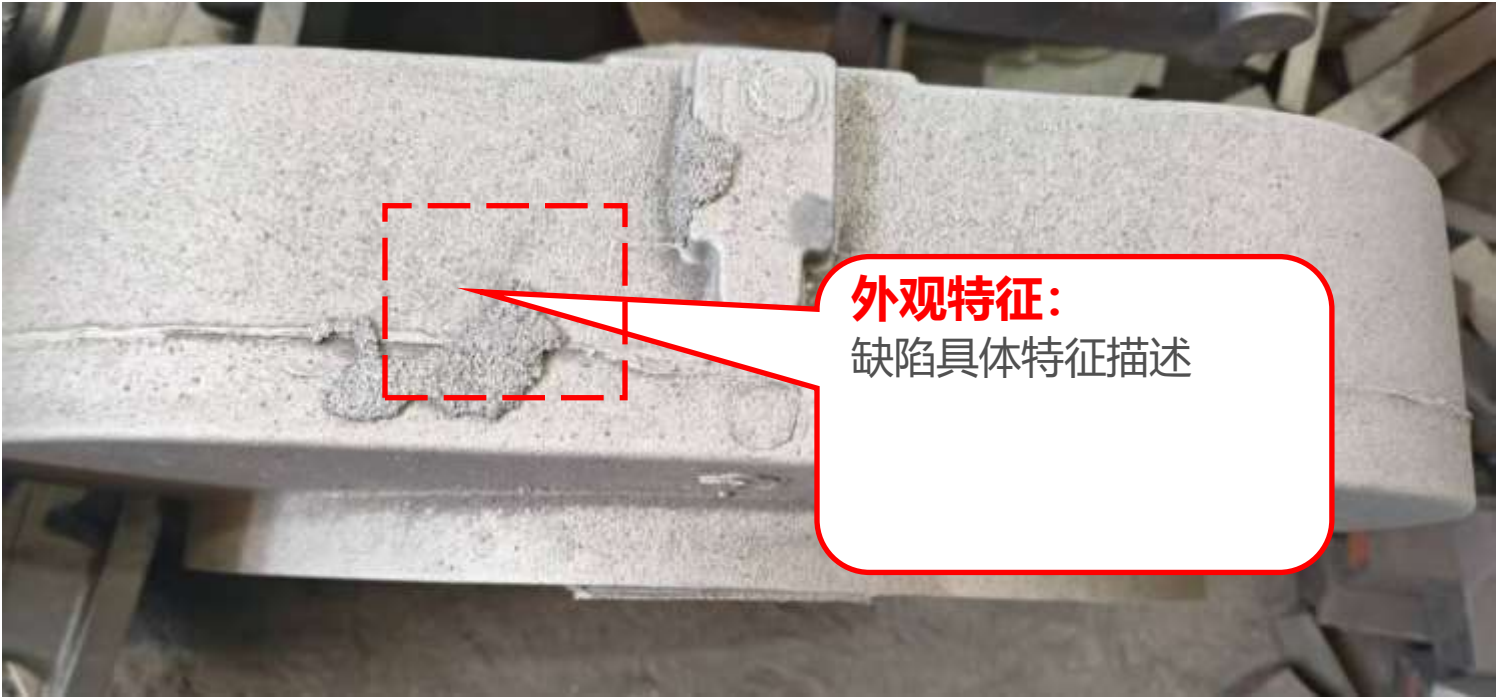
铸件表面存在明显的修补痕迹或人工干预修复的缺陷区域，这类痕迹通常是为掩盖原始铸造问题而产生，是铸件质量检测中的关键关注对象。

铸件表面呈现出局部颜色、光泽与质地显著异于本体的区域，边界模糊或过渡生硬，触感粗糙且与周边基体衔接不自然，具备典型的后期修补视觉特征。

主要源于铸造环节产生的砂眼、气孔、缩孔等原始缺陷的后期人工修补；其次是铸造过程中出现冷隔、裂纹等瑕疵后，采用填充、打磨等手段补救所致。

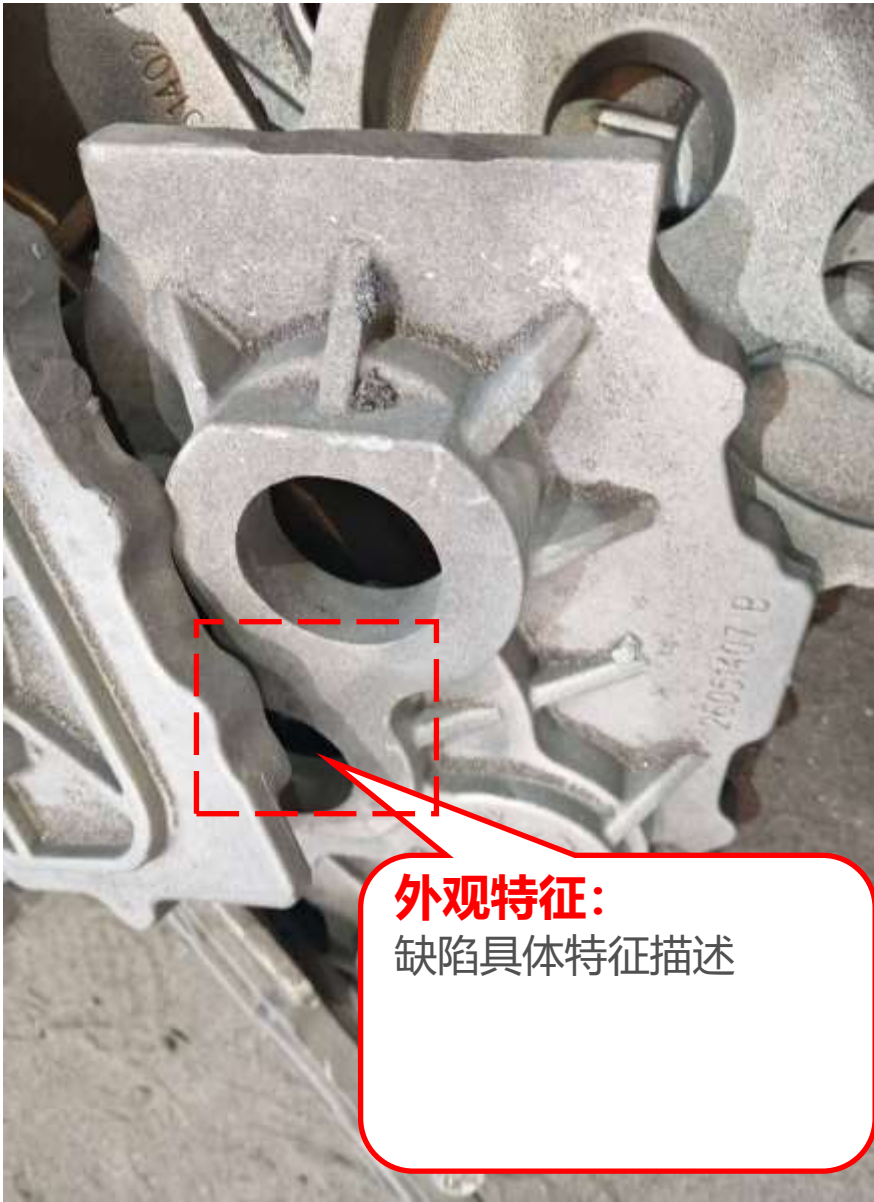
铸件表面整体粗糙，孔洞边缘存在明显毛刺与飞边；分型面处合模精度不足，形成凸起飞边，部分孔洞内壁还伴有粘砂、夹渣等次生缺陷。

源于模具结构的复杂性与铸造工艺控制难度：模具型腔分型面多、抽芯机构复杂易造成合模间隙；同时浇注过程中金属液流动紊乱，导致排气不畅、冲砂，最终形成各类表面与内部缺陷。

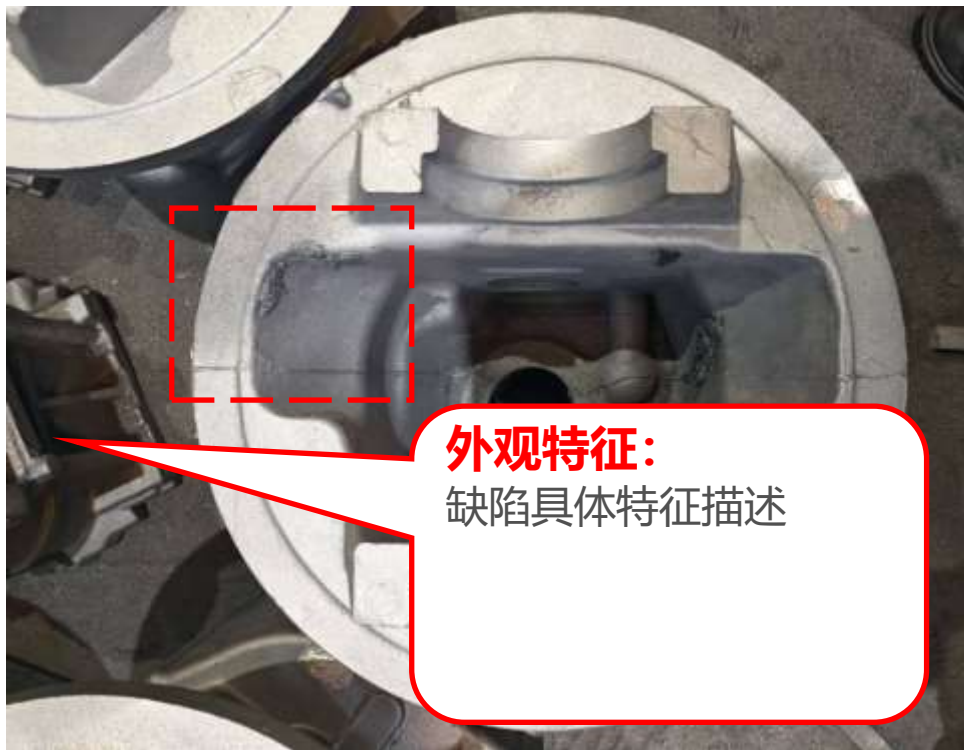
铸件表面呈现明显粗糙质感，无光滑度；中心孔边缘存在不规则毛刺凸起，同时分型面位置飞边突出、轮廓不规整，影响整体尺寸精度。

此类缺陷主要源于模具设计合理性不足（如分型面匹配度、脱模斜度设置）与铸造工艺管控偏差（如浇注温度、型砂紧实度、脱模时机把控），是模具与工艺协同性缺失引发的典型外观类质量问题。
