网众验房第三方房屋验收咨询报告

项目验收地址: 雅居乐铂雅苑

报告签发日期: 2019-01-06

| 委 托 人 | | 电话 | |
|---|---|---|---|
| 房号 | 20-1502 | 装修情 况 | 精装 |

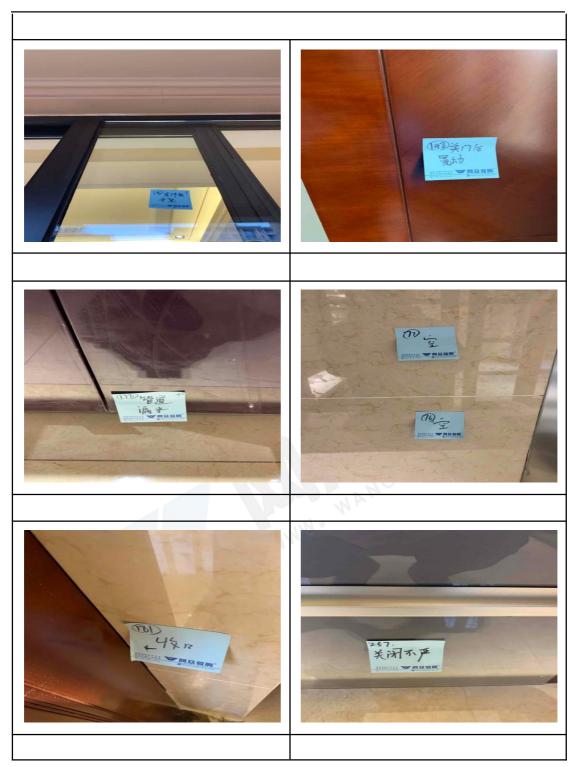
五、检测厨房

- 1.推拉门掉漆,闭合不严。
- 2. 顶部线条粗糙、开裂。
- 3. 墙砖多处空鼓。
- 4. 洗菜盆下水管漏水。
- 5. 橱柜柜门安装不正,高低差。
