## 11 Anhang

### 11.1 Fotos

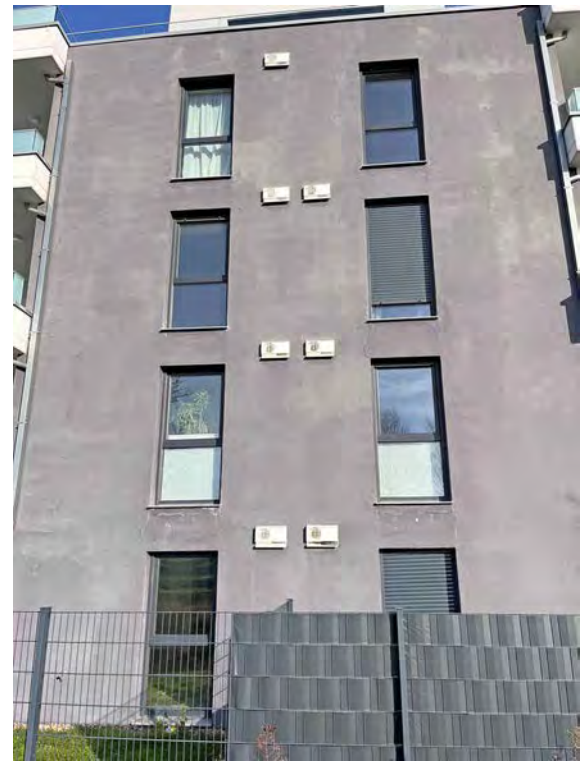
Teilansicht von Südwesten mit Rissbildung im WDVS

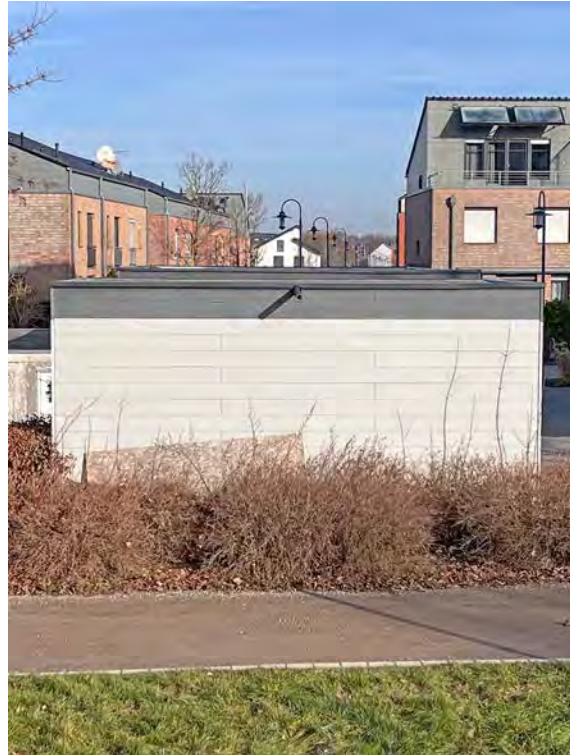
Abstellräume, Ansicht von Südwesten mit freier Entwässerung auf das angrenzende Grundstück (Anna-Park)

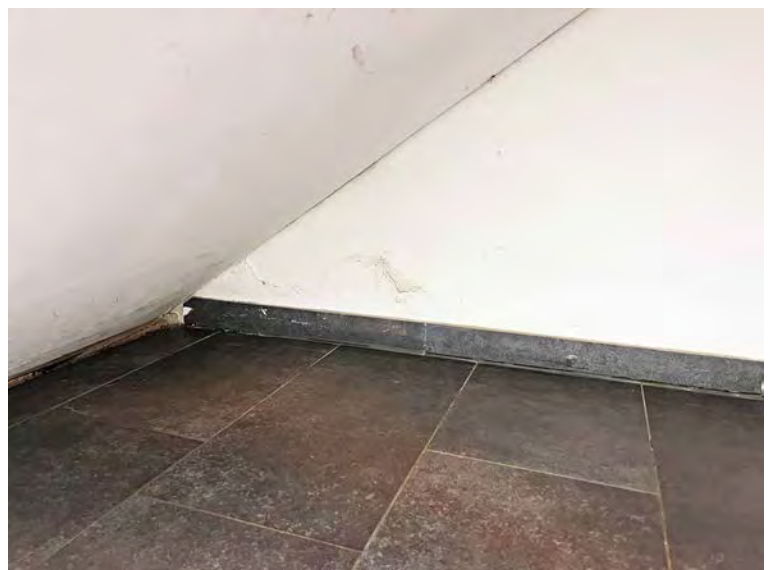
Feuchtigkeitsschäden unter der Treppe im Erdgeschoss

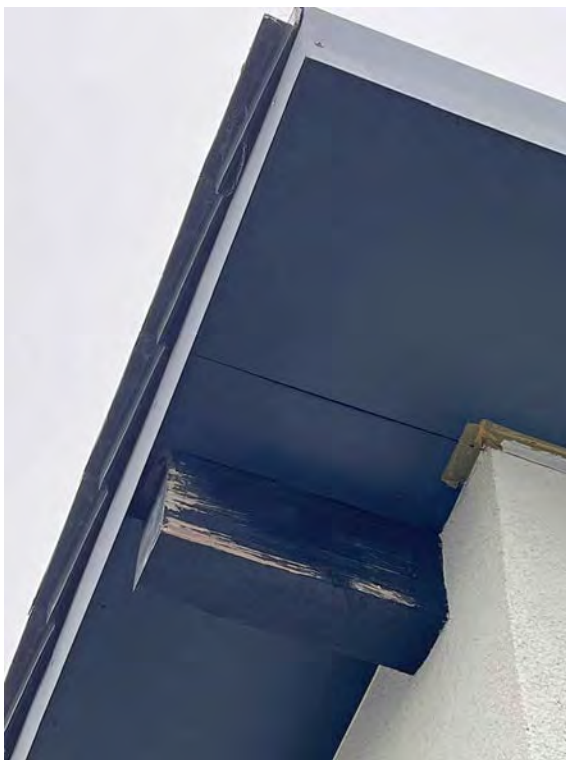
ungeschützte, abgewitterte Balkenköpfe des Pultdachs
