## GUTACHTEN

Nr. 202545 vom 4. September 2025

Objekt: Zum Maipplatz 13  
35398 Gießen - Klein-Linden  
Flur 1, Flurstück 72

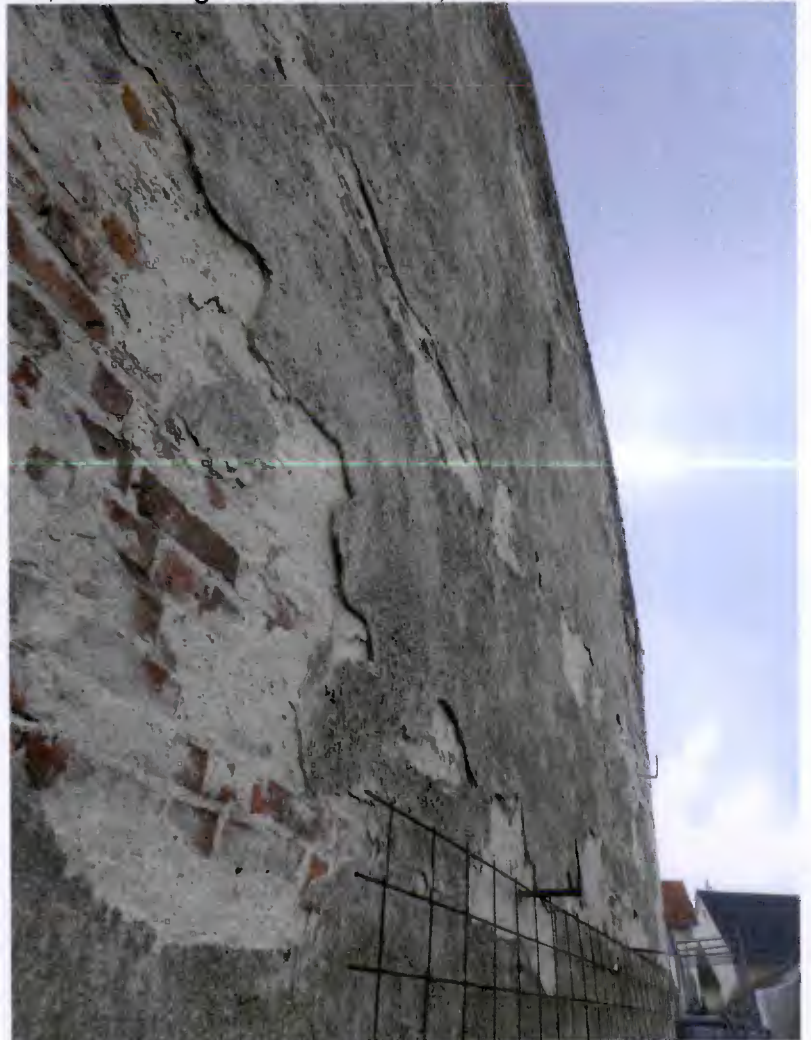
- Außenwände, besonders Nordwestseite, mit Putzschäden, Bild 8
- Absenkungen in der Firstpfette, Bild 9

**Bild 8: Scheune, Schäden am Außenputz**

Zur Rückführung in einen altersgemäßen Zustand wird ein Betrag von ca. 6.000 € unterstellt. Hierbei handelt es sich nur um den Aufwand, der erforderlich ist, um den altersgemäßen Zustand herzustellen. Die tatsächlichen Sanierungskosten, die auch mit Wertverbesserungen und damit höherem Verkehrswert einhergehen, liegen höher.

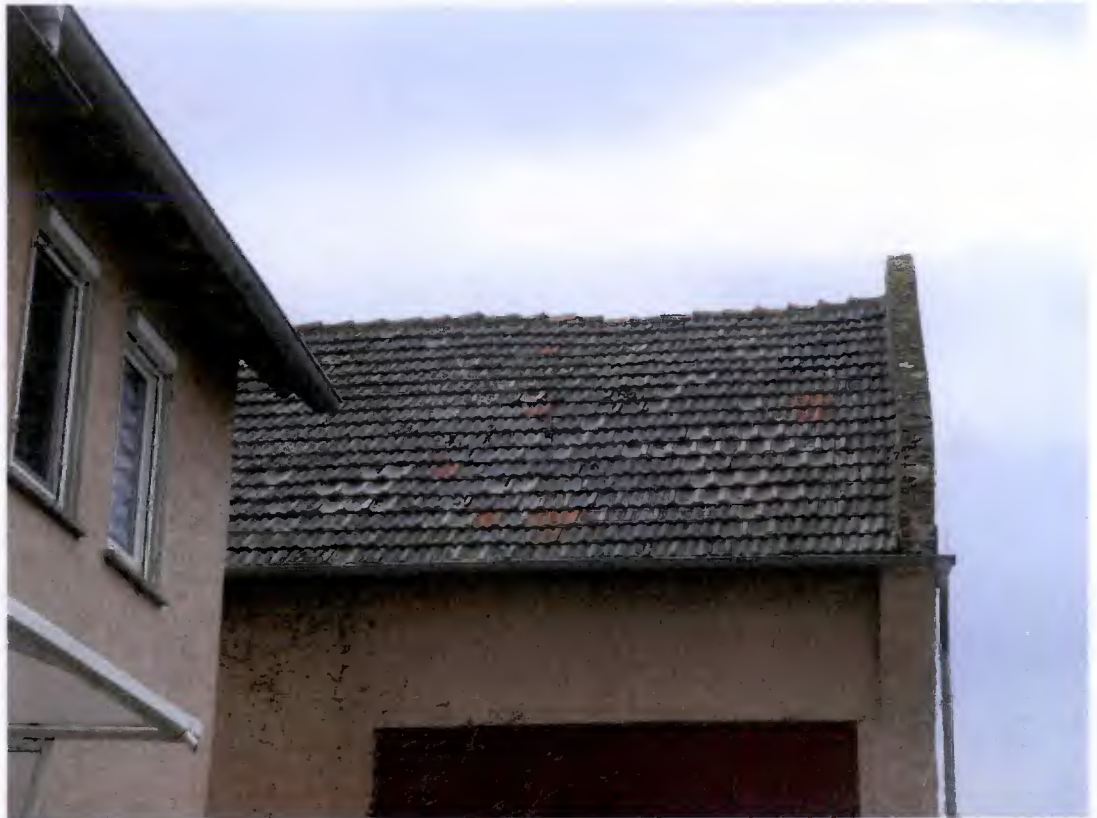
**Bild 9: Scheune, Setzungen im Dachstuhl**

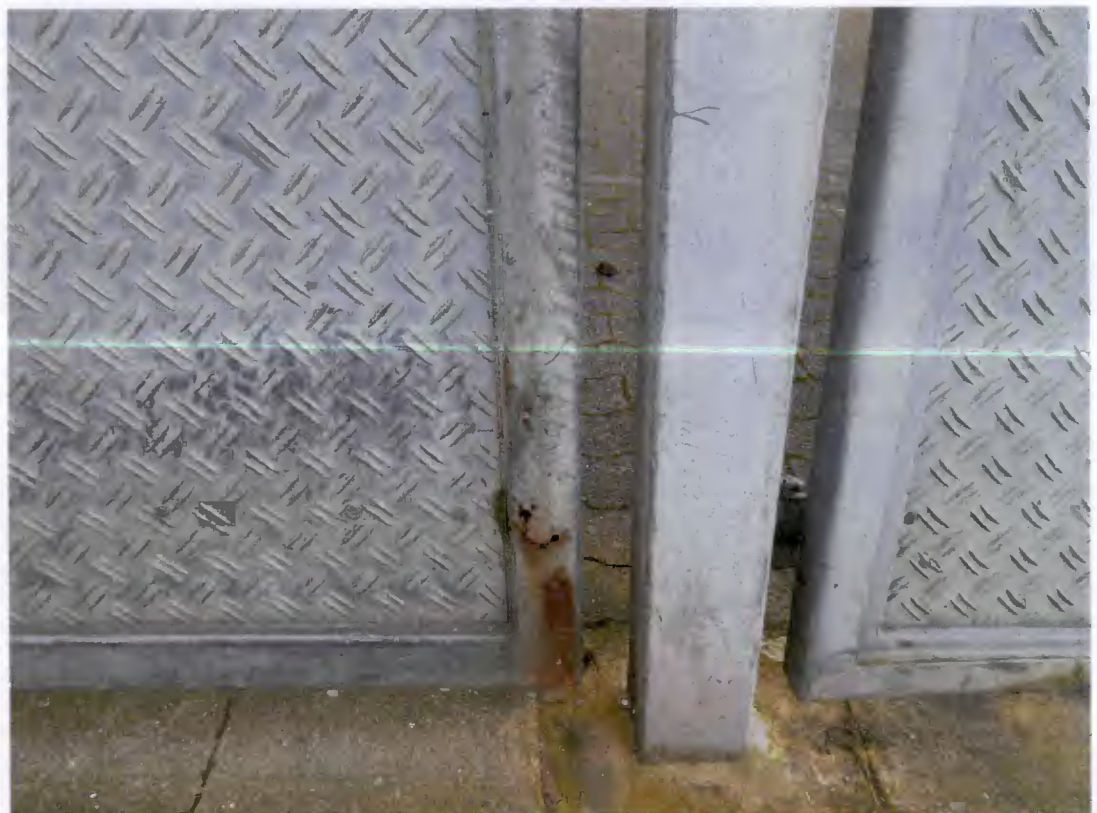
- Hoftor mit Korrosionen an einigen Stellen, Bild 10

**Bild 10: Hoftor mit Korrosionsschäden**
