## VERKEHRSWERTGUTACHTEN

über das mit einem Wohnhaus und landwirtschaftlichen Betriebsgebäuden bebaute  
Grundstück **Unterlaimbach 10** in **91443 Scheinfeld**

Verkehrswertgutachten: GA-AGZ/025-237

**Az. 2K 36/25**

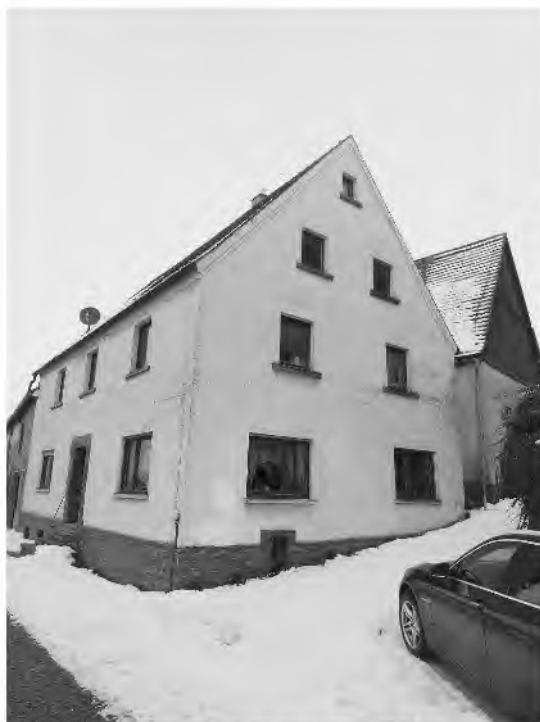
Ansicht Wohnhaus von Osten,  
Quelle: eigenes Datenmaterial

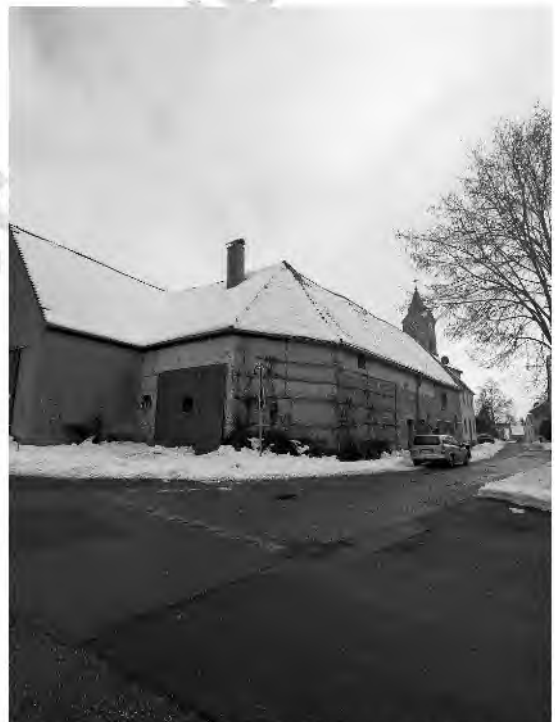
landwirtschaftliche Gebäude Ansicht von Westen

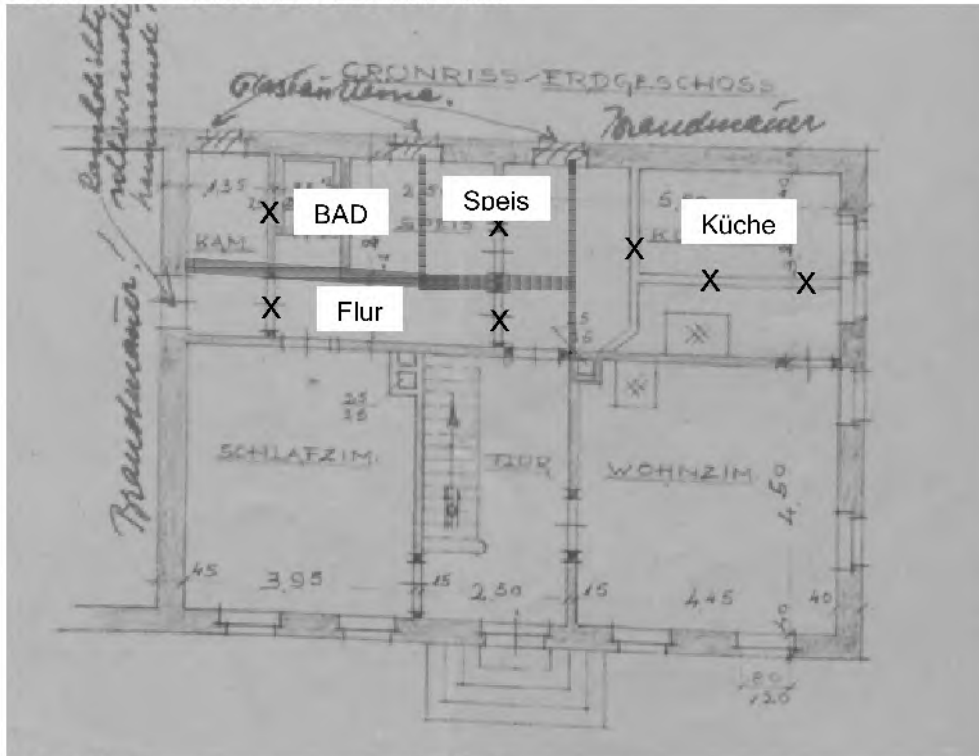
WOHNHAUS LRA SCHEINFELD 105/1953

Erdgeschoss
