Mantenimiento y elaboración de guías de laboratorio para pierna de robot cheetah

Universidad Nacional de Colombia
Facultad de Ingeniería, Departamento de Ingeniería mecánica y Mecatrónica
Bogotá, Colombia
2025

Trabajo de grado presentado como requisito parcial para optar al título de:
Ingeniero Mecatrónico

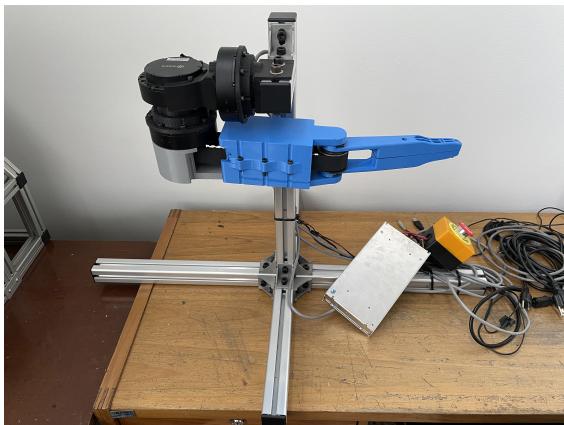
Figura 2-1: Foto del montaje inicial

Se revisó el estado general del montaje. Los perfiles de aluminio estaban en buen estado, aunque la organización de los componentes eléctricos y el cableado requería mejoras para evitar el desorden.

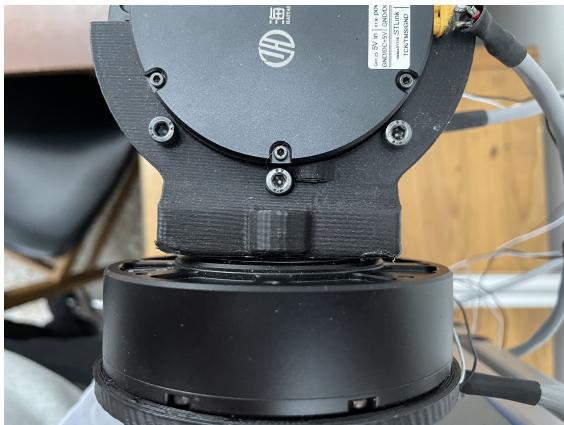
Figura 2-4: Foto del Motor 2

El *Motor 2* funcionaba sin inconvenientes, limitándose únicamente por la estructura de aluminio.

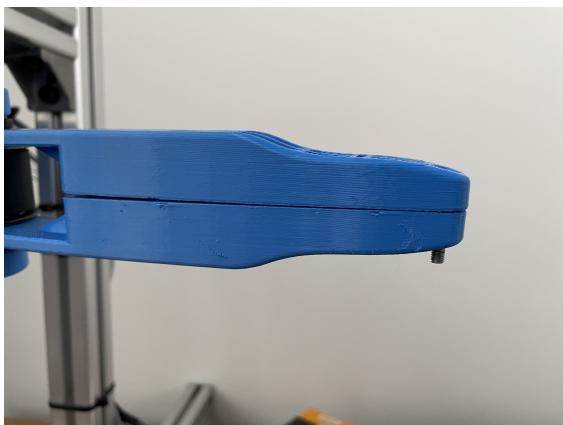
Figura 2-9: Foto de la pierna inferior

La pierna inferior se encontraba en buen estado, salvo el uso de tornillos de longitud inadecuada.

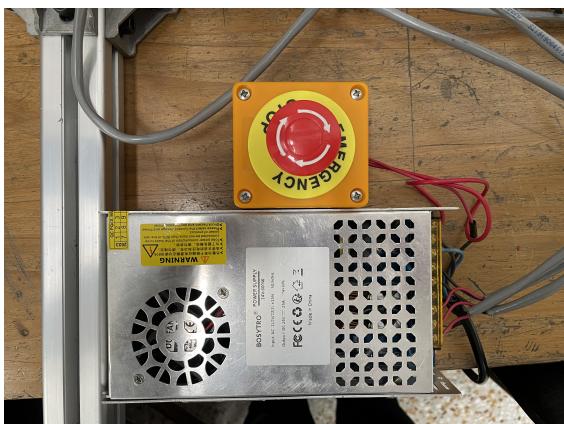
Figura 2-11: Foto de la fuente y el botón de emergencia

La fuente de alimentación y el botón de emergencia estaban sueltos en el montaje, contribuyendo al desorden. Al accionar el botón, se percibió una pieza suelta en su interior, sin afectar su funcionamiento.

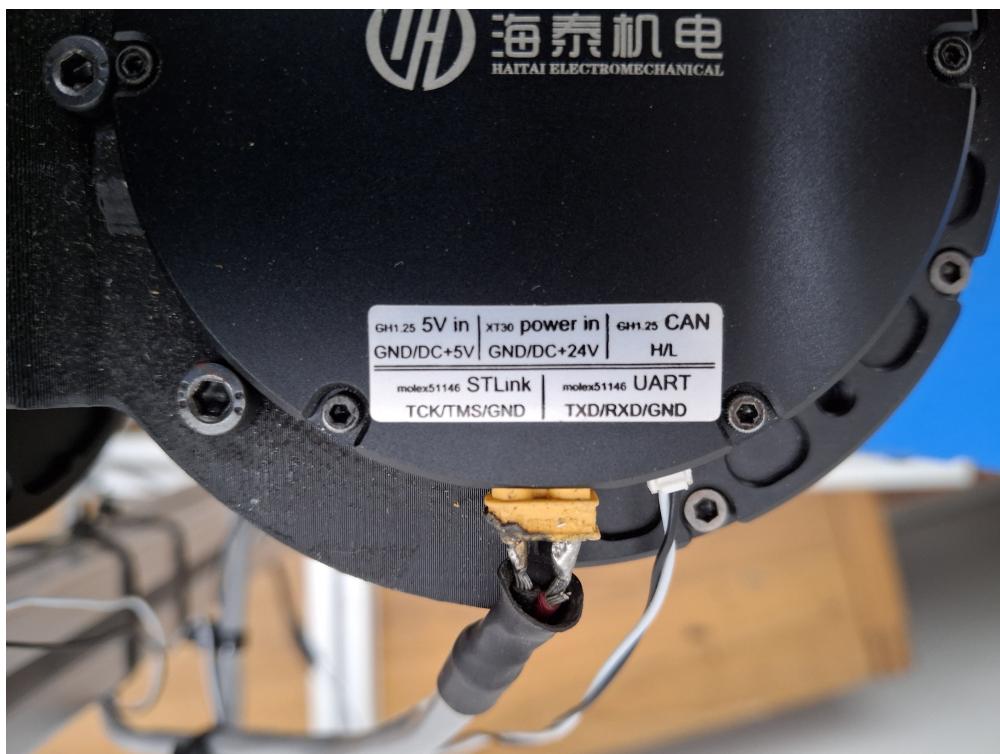
Figura 2-13: Conexión peligrosa

Se encontraron conexiones deficientes que podían resultar peligrosas. Por ejemplo, la conexión mostrada en la figura 2-13 llegó a causar un cortocircuito. Afortunadamente, la fuente de alimentación contaba con mecanismos de seguridad que evitaron daños mayores.

Por ejemplo, en la figura: **3-4**, se muestra la versión arreglada de la conexión vista en **2-13**.
