Data: 19/09/2017

VÁLVULA SCHRADER

BOLETIM TÉCNICO SERVIÇO AUTORIZADO COZINHAS PROFISSIONAIS

Nº: 005

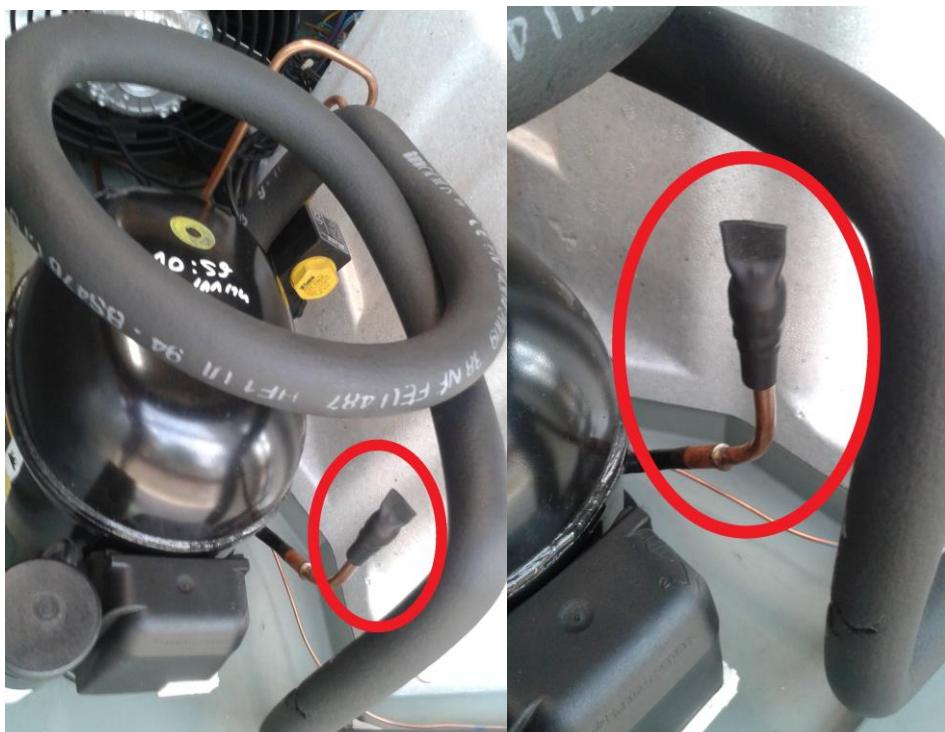
Comunicamos aos Serviços Autorizados que identificamos alguns casos de vazamento de fluido refrigerante na válvula schrader.

Ao conectar e desconectar o manifold de refrigeração para verificar pressão e/ou carga de gás no sistema, essa operação poderá deslocar o miolo da válvula e provocar vazamento de fluido. Devido a esta possibilidade, fica proibido ao serviço autorizado realizar qualquer intervenção sem autorização da fábrica, conforme orientações abaixo:

- A válvula schrader sai de fábrica com um lacre, que **não deve** ser rompido sem a autorização prévia da fábrica, conforme foto:

A partir da data deste Boletim Técnico, todos Refrigeradores/Freezer sairão da fábrica com este ajuste, independente da data de fabricação. Segue primeiro modelo com lacre:

Para os modelos fabricados anteriormente a esta data, também fica proibida a intervenção na válvula schrader sem autorização da fábrica.
