Nº da O.S.: **2133**

Cliente: **BRASFORT ADMINISTRAÇÃO E SERVIÇOS LTDA**

Site: **BRASFORT LTDA > USINA SÃO PEDRO > USINA SÃO PEDRO - Samambaia**

Necessidade: **Manutenção de CFTV**

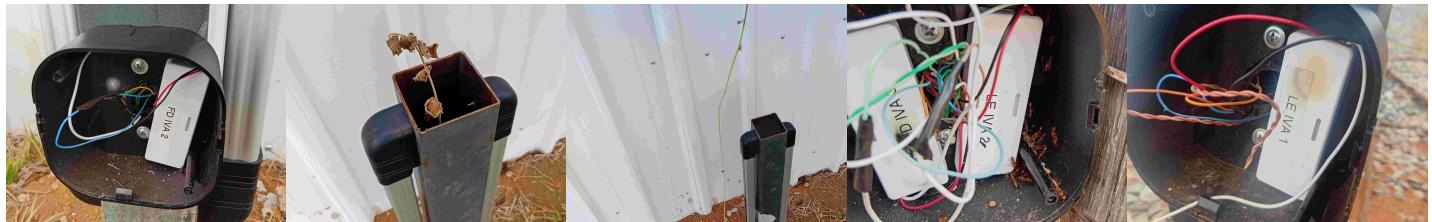
Anexos 5

#	Data Ação	Ação Realizada	Área Responsável	Responsável	Situação
1	05/12/2025 06:30:20	OS Resolvida	Técnico (Intermediário)	Silvano Rodrigues De Souza	Resolvido
2	01/12/2025 16:00:21	Chegando no local inciamos verificando os IVAs que tiveram ocorrências de disparos, o sensor FD IVA 2 apresenta mau funcionamento do transmissor sendo necessário a substituição, o FR IVA 1 esta apresentando o funcionamento normal, retiramos um pedaço de madeira para ver se ajuda o funcionamento do IVA, na verificação geral detectamos 3 transmissores queimados, dois dele sendo resultado de uma infestação de formigas, o LE IVA 2 e o FD IVA 1 estão estragados pela questão das formigas e o LE IVA 1 esta visualmente queimado e sem motivos aparentes, a energia está normal. Em um dos TX da parte do fundo da usina encontramos uma planta crescendo dentro do poste do IVA o Sr Valdi aplicou veneno para não crescer mais plantas no interior do poste e nos arrancamos a planta.	Técnico (Intermediário)	Silvano Rodrigues De Souza	Finalizado

Sistema de alarme
