Nº da O.S.: **2194**

Cliente: **BRASFORT ADMINISTRAÇÃO E SERVIÇOS LTDA**

Site: **BRASFORT LTDA > COND. TOP LIFE CLUB > TLF - TOP LIFE CLUB ÁGUAS CLARAS**

Equipamento: **SISTEMA DE CFTV GERAL**

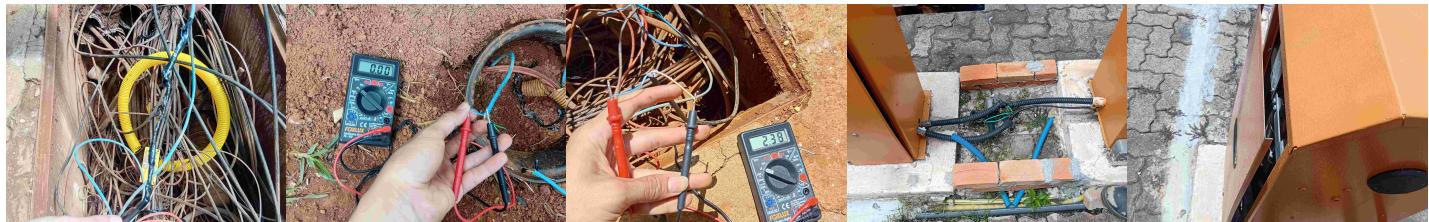
Sistema geral

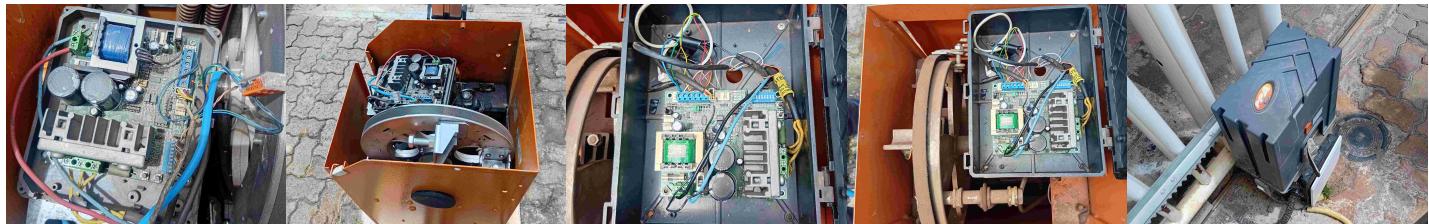
Segue a imagem das cancelas e motores de portão.

As cancelas estão muito sujas, seria bom desmontar os equipamentos e limpar todas as peças.

1º opção: 60 metros de tubulação de elétrica preta de 3/4. 2º opção: Guia passa fio ou qualquer cabo resistente que de para usar.
