Nº da O.S.: **2239**

Cliente: **BRASFORT ADMINISTRAÇÃO E SERVIÇOS LTDA**

Classificação: **SEGURANÇA ELETRÔNICA** Tipo: **Manutenção Corretiva**

Necessidade: **Manutenção de CFTV.**

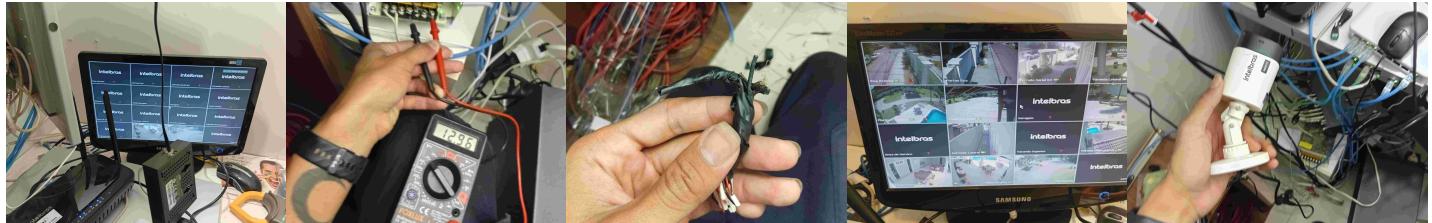
Anexos 5

#	Data Ação	Ação Realizada	Área Responsável	Responsável	Situação
1	23/12/2025 13:01:54	Chegando no local, iniciamos verificando as câmeras pelo monitor que já estava instalado, observamos que somente duas câmeras das 15 estavam aparecendo, verificamos a energia da fonte 12v que estava normal, porém ao analisar o cabos que alimenta as câmeras encontramos a emenda oxidada e rompida, retiramos as emendas que foram feitas com fita isolante e colocamos conectores wago de 5 vias para evitar a oxidação que poderia ocorrer utilizando fita isolante. Após a troca das emendas verificamos que 3 câmeras não retornaram, sendo uma da garagem, área de serviço e varanda superior, partindo para a verificação da câmera da garagem, vimos que ela estava ligada porém sem passar imagem, retiramos a câmera e testamos, ela esta funcionando normalmente, testando o cabo com a escala de continuidade, vimos que não estava tendo continuidade, sendo necessário a substituição do cabeamento, as outras duas câmeras, foram instaladas sem conectores apropriados, os cabos estavam soldados para que a comunicação funcionasse, será necessário a troca das câmeras e do cabeamento das câmeras da área de serviço e varanda superior. Passando para o servidor, iniciamos a organização dos cabos para a instalação do novo rack, etiquetamos todos os cabos da linha telefônica e conseguimos fechar o rack antigo, melhorando um pouco o espaço, medimos e verificamos onde iremos instalar o novo rack, não conseguimos fixar o rack por questões de horário, em uma próxima visita conseguiremos prosseguir com a fixação e organização dos equipamentos.	Manutenção (Intermediário)	Silvano Rodrigues De Souza	Finalizado

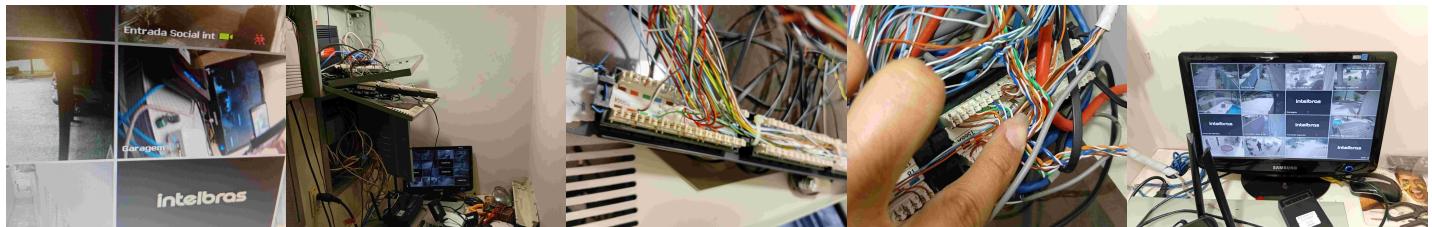
Anexos 5

Segue algumas imagens das verificações.

1 - régua de rack 8 tomadas 10a; 1 - protetor de surto; 3 - caixas de cabo coaxial bipolar para CFTV; 2 - VHD 3430 B G4; 2 - ventoinhas de 120mm; 5 metros de cabo pp 3 vias 10a; 1 - plug de tomada macho 3 pinos 10a; 1 - plug de tomada fêmea 3 pinos 10a; 1 canaleta perfurada 30x30x2000 branca.
