Nº da O.S.: **2146**

Cliente: **BRASFORT ADMINISTRAÇÃO E SERVIÇOS LTDA**

Site: **BRASFORT LTDA > USINA RANCHO VERDE > RV USINA RANCHO VERDE**

Equipamento: **CFTV GERAL**

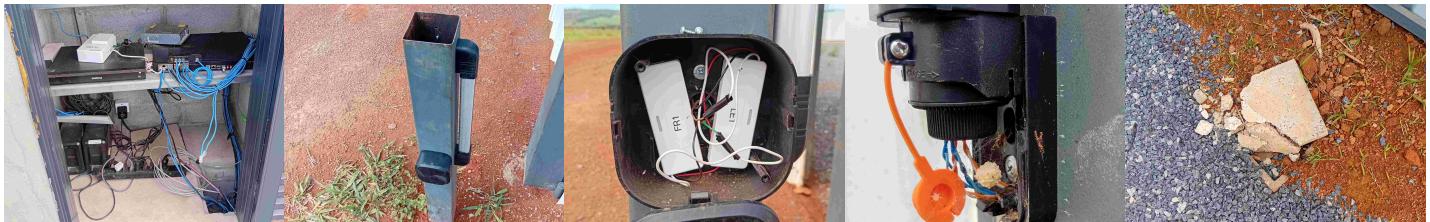
#	Data Ação	Ação Realizada	Área Responsável	Responsável	Situação
1	07/12/2025 06:30:12	OS Resolvida	Manutenção (Intermediário)	Silvano Rodrigues De Souza	Resolvido
2	03/12/2025 12:50:20	Chegando no local, nos deparamos com um dos IVAs da frente da usina disparado mesmo sem ter nada na frente, abrimos a caixa e o IVA e estava tudo dentro da normalidade, caminhando até a outra ponta da usina para verificar o próximo RX, encontramos ele também disparado, então fomos verificar os TX que ficam no meio do caminho, testando verificamos que a energia que estava chegando neles não estava sendo suficiente, então entramos na usina e fomos verificando o cabeamento, no primeiro ponto a energia estava normal porém na caixa próxima ao IVA a energia não estava chegando com a voltagem necessária, testando os cabos detectamos um curto no cabo que vai para o rele da câmera, soltamos o cabo e o IVA retornou ao funcionamento normal, será necessário mais alguns teste no cabo da câmera e se necessário realizar a substituição. Indo para a outra extremidade da usina, iniciamos alguns testes nos IVAs do fundo, encontramos um RX desligado, ligamos e testamos o funcionamento, ele retornou ao funcionamento normal.	Manutenção (Intermediário)	Silvano Rodrigues De Souza	Finalizado

Pergunta**Em qual equipamento a manutenção foi realizada?****Resposta****Sistema de alarme.****Anexos 5**

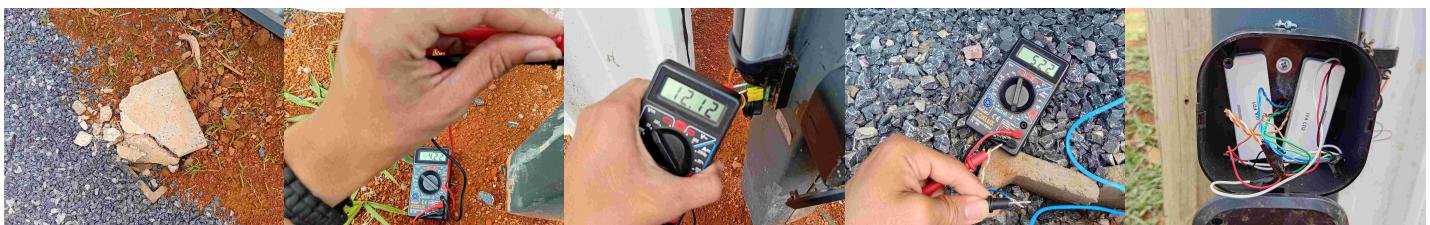
Encontramos várias caixas com defeito prejudicando a plena integridade de alguns cabos. Encontramos os pedaços de uma caixa pressionando alguns cabos.
