Nº da O.S.: **2076**

Cliente: **BRASFORT ADMINISTRAÇÃO E SERVIÇOS LTDA**

Site: **BRASFORT LTDA > RESIDENCIA MARIA DO CARMO > RMC RESIDENCIA MARIA DO CARMO**

Classificação: **SEGURANÇA ELETRÔNICA** Tipo: **Manutenção Corretiva**

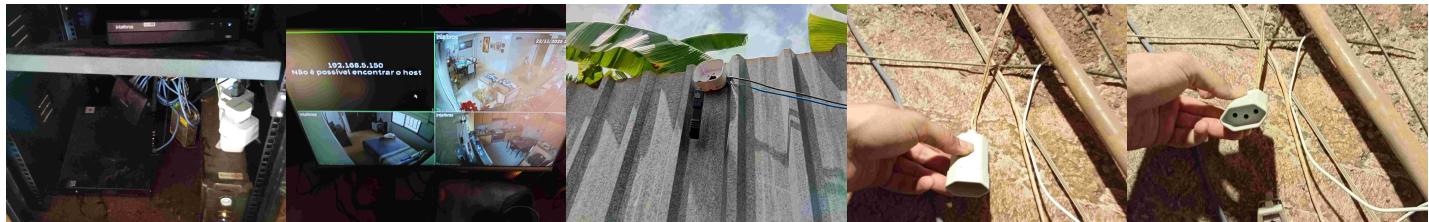
Em qual equipamento a manutenção foi realizada?

Sistema de CFTV

#	Data Ação	Ação Realizada	Área Responsável	Responsável	Situação
1	26/11/2025 06:30:01	OS Resolvida	Manutenção (Intermediário)	Silvano Rodrigues De Souza	Resolvido
2	22/11/2025 14:12:26	Chegando no local iniciamos verificando o DVR das câmeras internas que não estava funcionando, ligamos um monitor no equipamento e verificamos que nas configurações de rede ele estava em uma faixa de IP incorreta, configuramos na faixa que ele deveria estar e a comunicação retornou, as câmeras conectaram e foi possível prosseguir com a gravação, finalizando essa etapa fomos instalar novamente a câmera do galinheiro, antes de fixar resetamos o equipamento e reconfiguramos, ligamos o cabo de rede no twib do galinheiro e adicionamos o equipamento no gravador digital, concluindo essa parte, partimos para a instalação da mbo do corredor que tinha queimado a fonte, fomos colocar a nova fonte e observamos que a tomada é de um padrão antigo, então utilizamos uma tomada nova que por sorte a equipe tinha a disposição, colocamos um protetor de surto e a nova fonte, fixamos a câmera e ajustamos o ângulo, realizamos testes de funcionamento do sistema de CFTV, verificamos o áudio e a conversação pelas câmeras, tudo estava funcionando normalmente. Os responsáveis pelo local solicitaram que se possível poderíamos realizar a configuração de pausa automática do motor do portão, tivemos que resetar as configurações e depois de um tempo conseguimos configurar e deixar ele com o tempo de pausa de 10 segundos, deixamos o motor no modo de fechamento mais suave para garantir que ao fechar ou abrir não ocorram impactos mais forte que possam estragar o motor ou a estrutura do portão.	Manutenção (Intermediário)	Silvano Rodrigues De Souza	Finalizado
