Nº da O.S.: **2210**

Cliente: **BRASFORT ADMINISTRAÇÃO E SERVIÇOS LTDA**

Site: **BRASFORT LTDA > USINA RANCHO VERDE > RV USINA RANCHO VERDE**

Classificação: **SEGURANÇA ELETRÔNICA** Tipo: **Manutenção Corretiva**

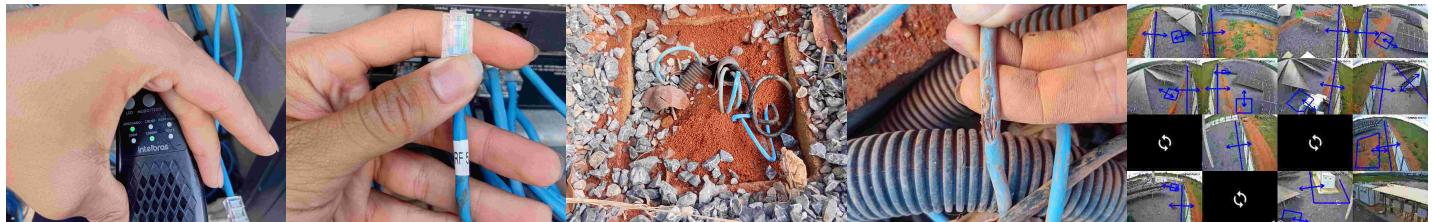
#	Data Ação	Ação Realizada	Área Responsável	Responsável	Situação
1	19/12/2025 06:30:16	OS Resolvida	Manutenção (Intermediário)	Silvano Rodrigues De Souza	Resolvido
2	15/12/2025 18:08:33	Chegando no local iniciamos verificando a câmera FR5 que estava sem funcionar, testando o cabeamento encontramos quatro vias com falha, verificando nas caixas de passagem encontramos uma pequena avaria no cabo que acabou entrando agua e oxidando as vias, na mesma caixa de passagem onde tivemos a ocorrência do outro cabo avariado por alguma máquina, fizemos algumas conexões provisórias para que o funcionamento retornasse, concluindo essa parte passamos para a verificação da câmera FR6 que está funcionando porém o cabo possui duas vias avariadas, não conseguimos localizar os pontos de avaria, será necessário a substituição dos dois cabos.	Manutenção (Intermediário)	Silvano Rodrigues De Souza	Finalizado
3	15/12/2025 15:30:16	Mudança de Área Responsável efetuada por: Quely Souza Ferreira	Manutenção (Intermediário)	Silvano Rodrigues De Souza	Atribuido

Pergunta**Em qual equipamento foi realizada a manutenção?****Resposta****Sistema de CFTV****Anexos 5**

380 metros de cabo UTP Cat6
