PARECER TÉCNICO DE PRODUTO

MODELO: SWITCH 16PFAST POE 2P GIGA 2P SFP
COMBO1822 HI-POE

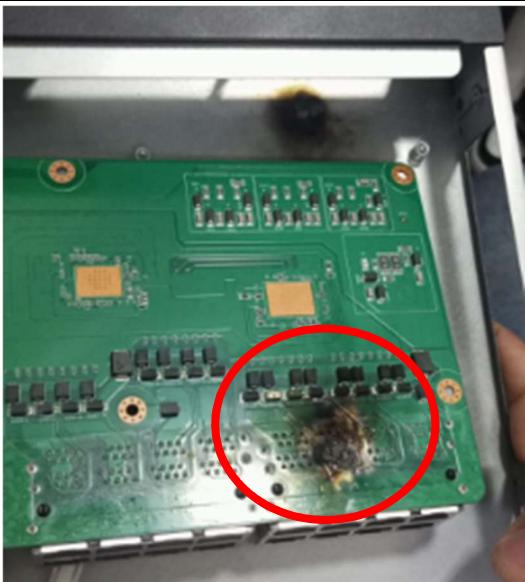
IMAGEM 1

Realizado diagnóstico, e identificado que o Switch não está funcionando a alimentação de algumas portas de rede. Foi constatado carbonização no circuito das placas POE.

Após análise técnica do produto, foi evidenciado **sinais de carbonização possivelmente causado por flutuações na rede elétrica. A queima de componentes de proteção pode ocorrer por falta de dispositivos de proteção ou de aterramento, causando surtos elétricos.** Tudo isso pode causar curto ou sobrecarga direto na entrada ou saída do dispositivo, danificando a placa. Esta evidência é claramente identificada conforme imagens acima: Imagens 1 e 2.

Sendo assim, o cliente deve levar o equipamento para a Assistência Técnica Autorizada, para orçamento e reparo das partes danificadas.
