Relatório da Infiltração – Sede
Goiânia

Data: novembro de 2024
Informações Gerais

Objetivo da Viagem: (Manutenção na sede de Goiânia)

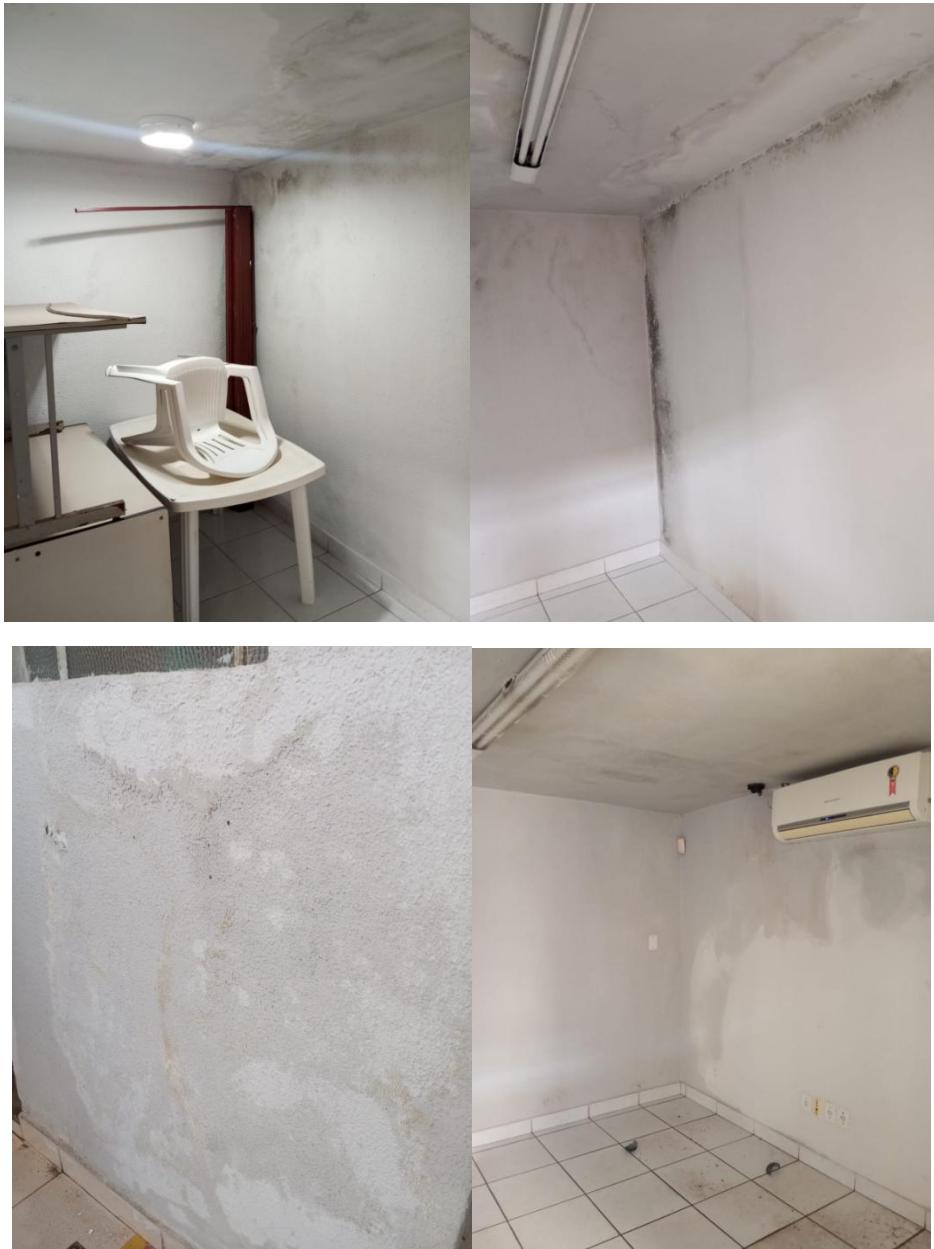
Infiltrações nas Paredes

- Foram constatadas infiltrações significativas nas paredes internas e externas da sede.

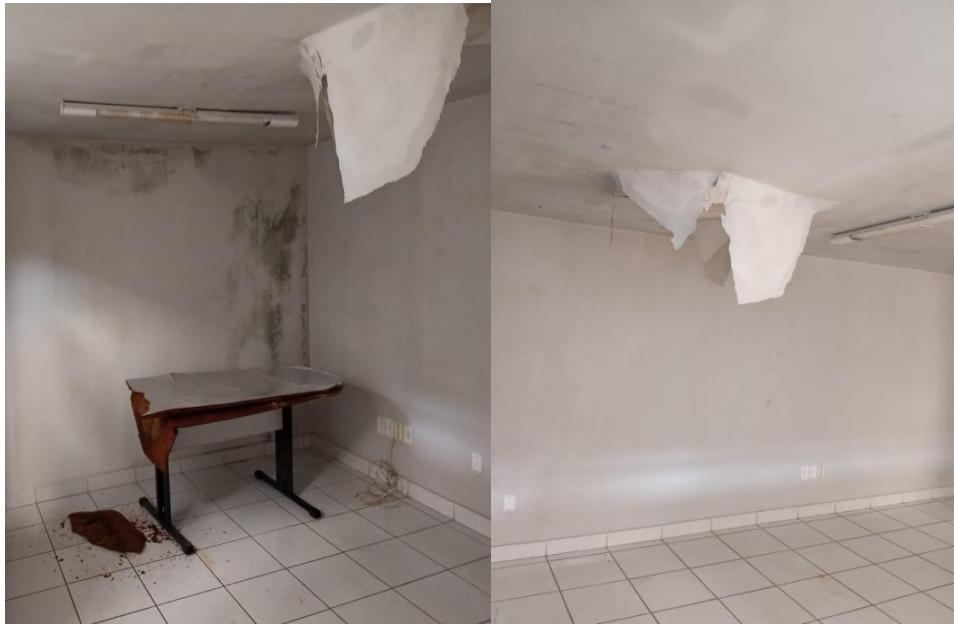
Infiltrações no Teto

- O teto da sede apresenta pontos de infiltração, especialmente em dias de chuva.

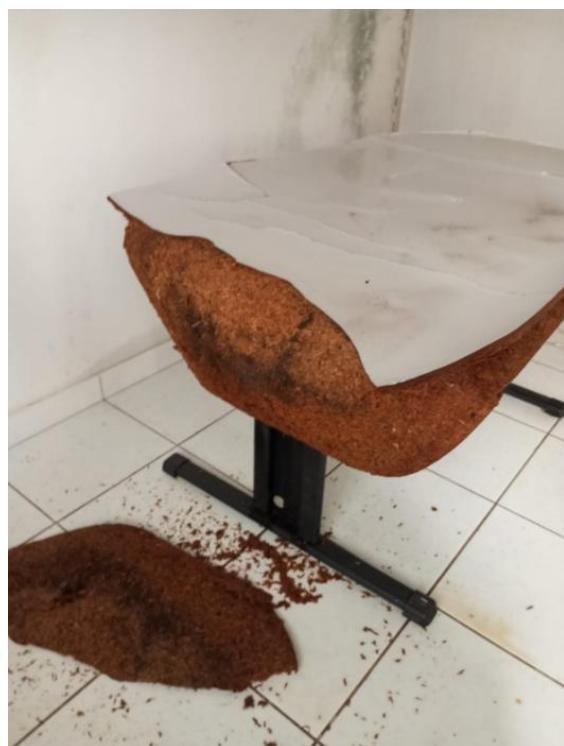
Infiltrações nos Móveis

- Alguns móveis foram danificados devido ao excesso de umidade, incluindo:
 - Mesa de trabalho: material inchado e descolado.
