# **Relatório de Manutenção**

## Condomínio Saint Tropez

**Objeto: Central de interfone**

**Data:04 de dezembro de 2024**

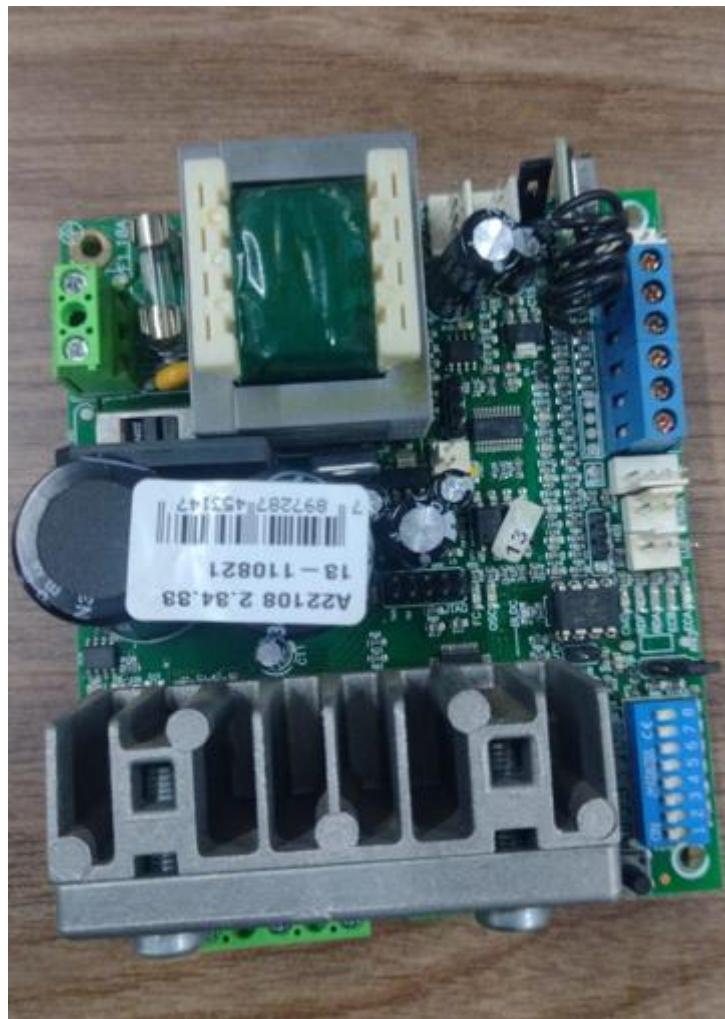
- **Problema Identificado:** A descarga atmosférica causou danos significativos aos componentes internos da placa, impossibilitando seu reparo e demandando a substituição integral.
- **Procedimentos Realizados:** A placa foi encaminhada para avaliação na assistência técnica autorizada. Após análise, verificou-se que os danos eram irreparáveis devido à queima de vários componentes essenciais.
