Relatório Tecnologia Damha

Data: 19 de Abril de 2024
Objeto: Situação Geral do Condomínio

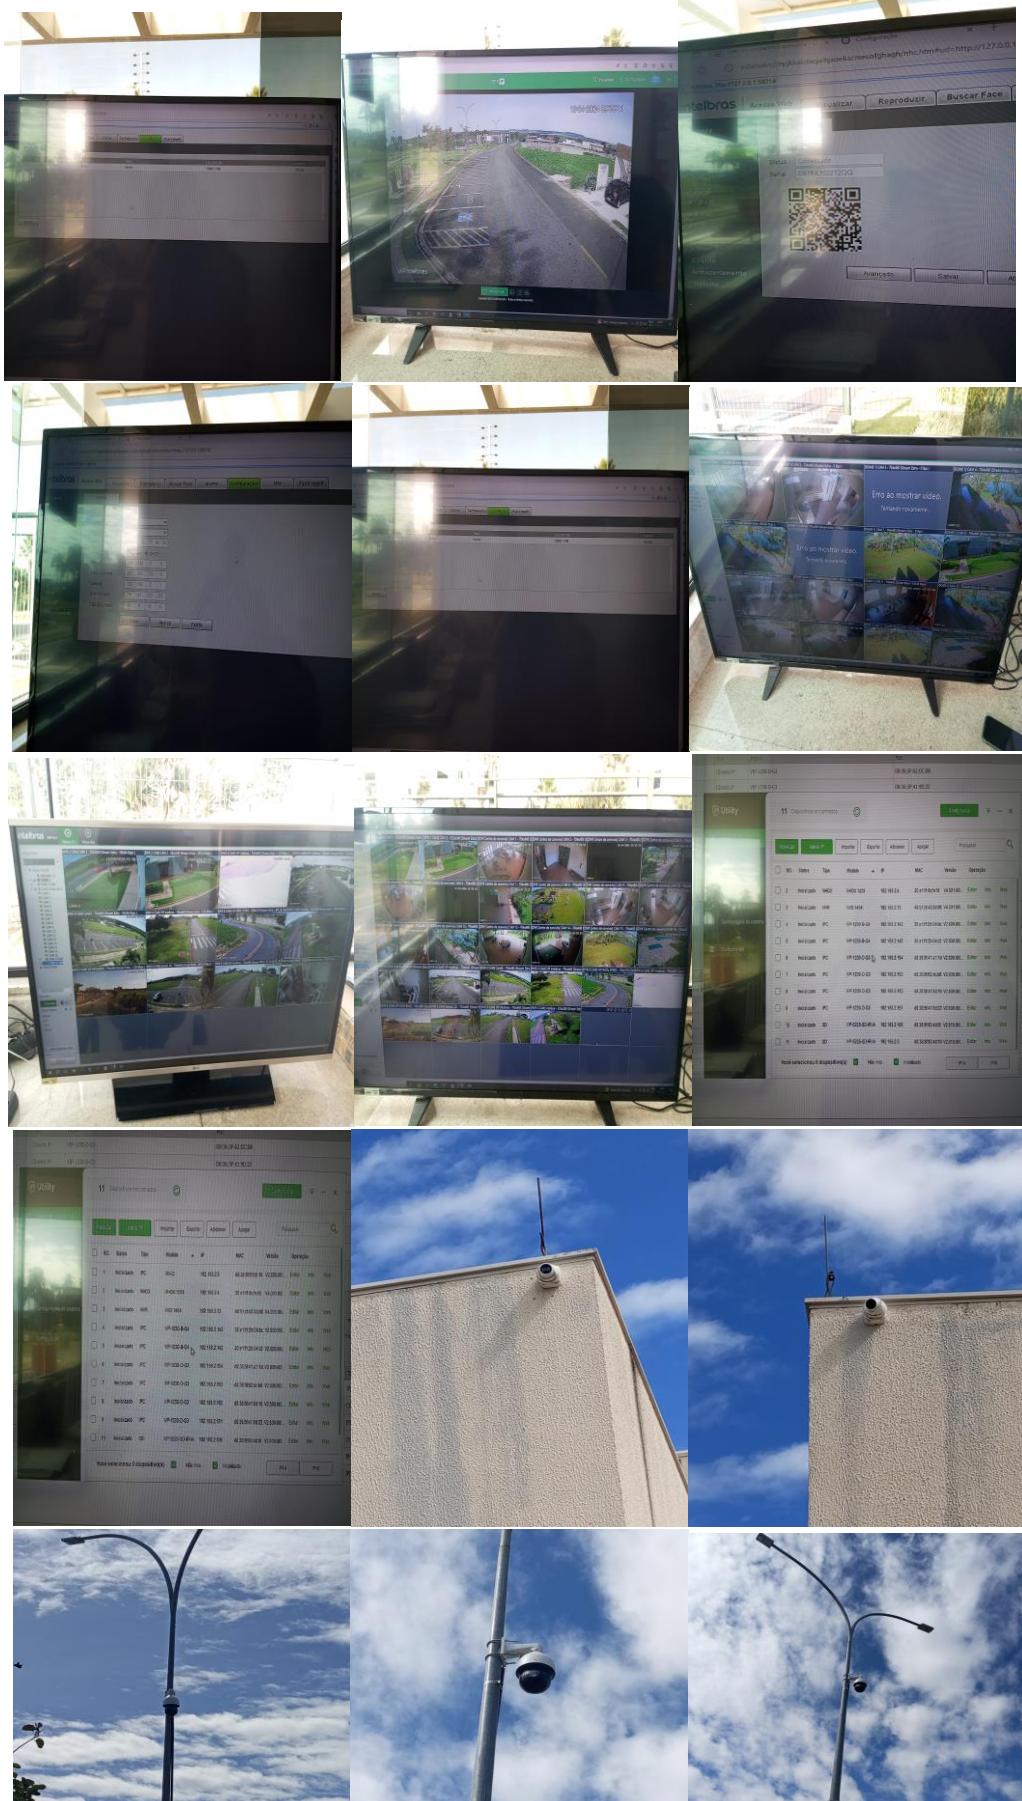
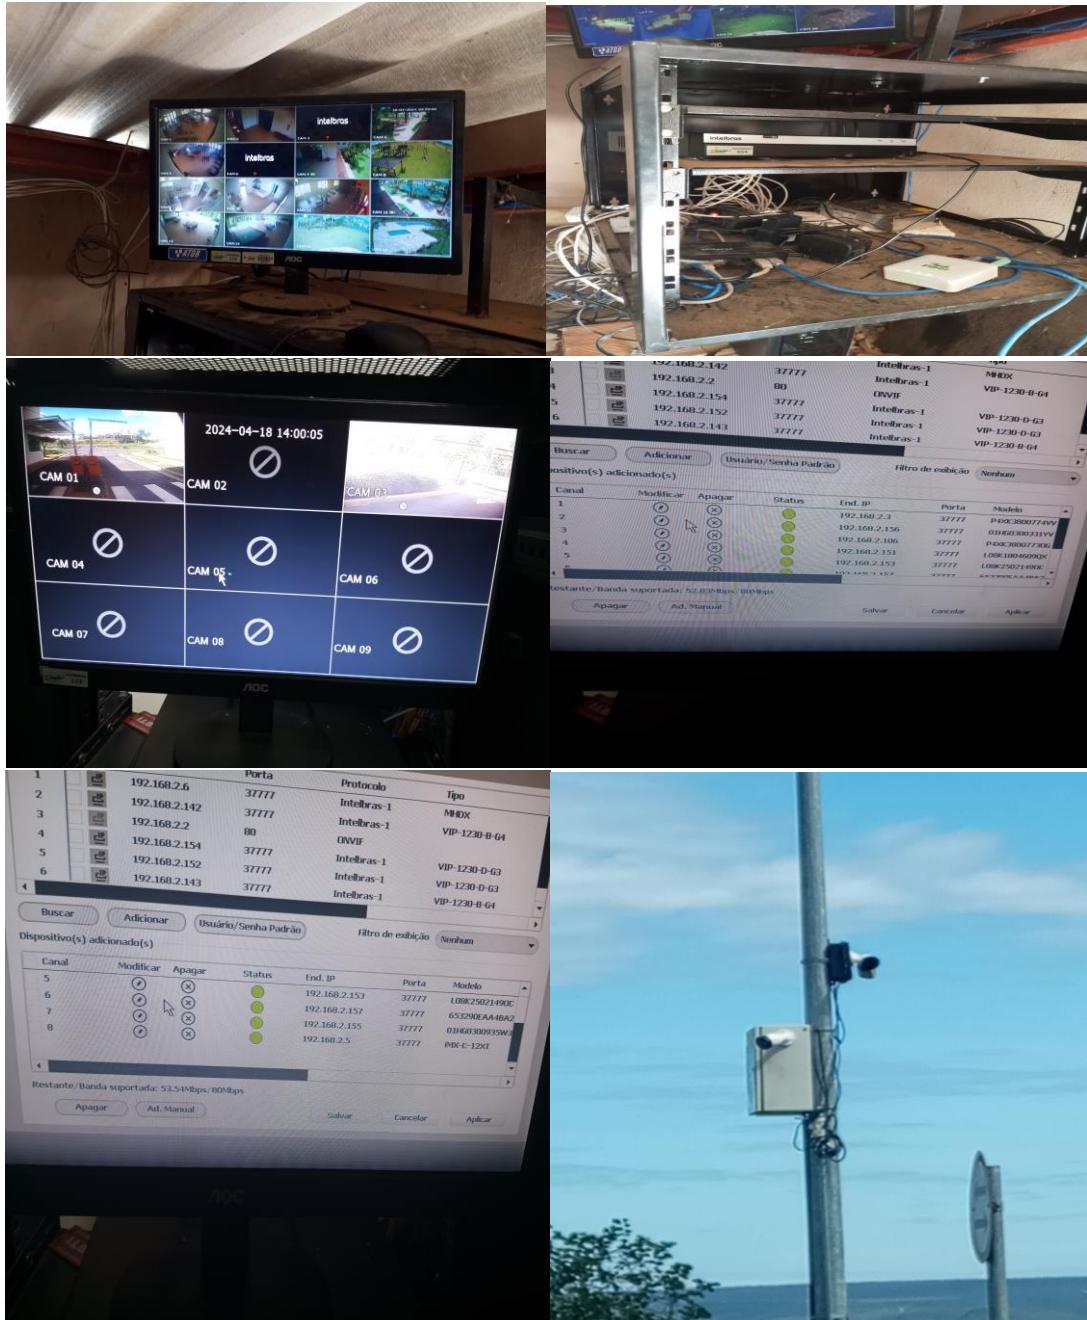
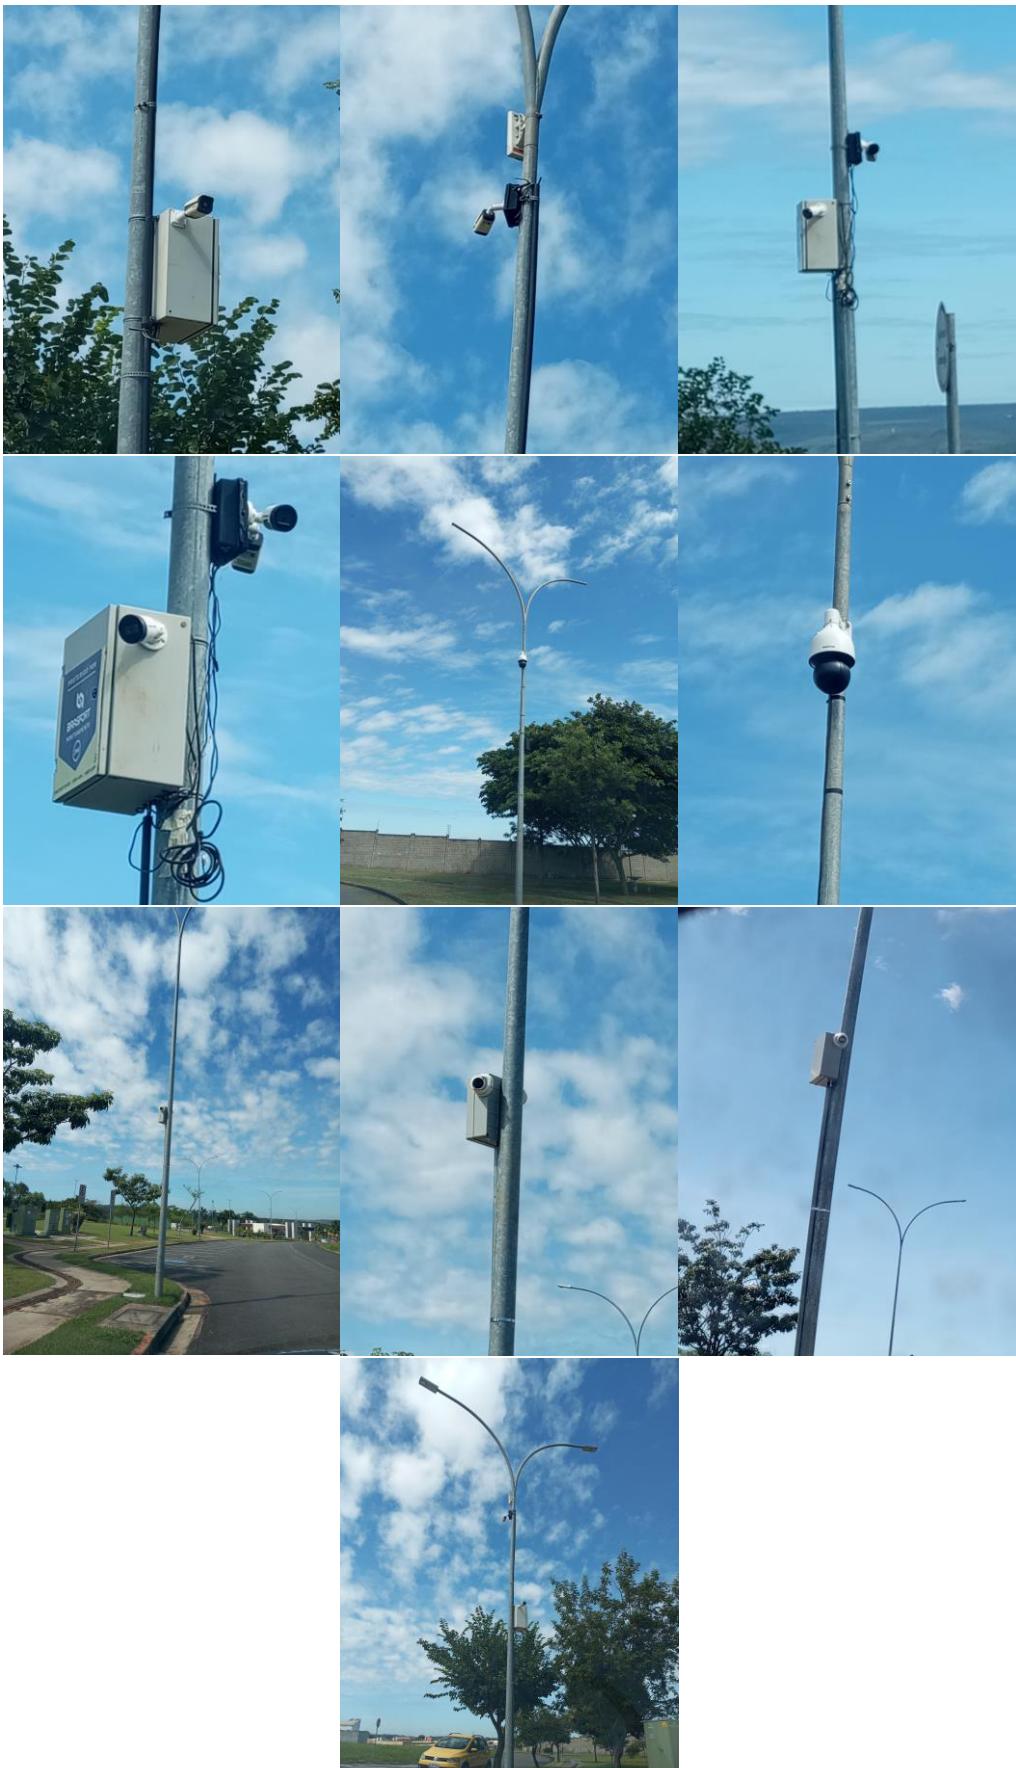
- Seis Câmeras da portaria (entrada do condomínio) continuam com os mesmos equipamentos antigos (DVR e Cabos), que já vinha sendo alertado a troca geral destes equipamentos somente duas câmeras estão funcionando.
- Ao analisar PTZ externa (Frente do Condomínio) foi constatado que é necessário manutenção de todo o equipamento e cabeamento.
- Uma câmera externa Ip área (Ruas) apresenta defeito na lente, a imagem está esbranquiçada,
- Câmera Ip área externa (Ruas) se apresenta com a lente queimada.
- Verificação centro de convívio
- No dia da verificação foi constado defeito em 2 câmeras sendo necessário troca de todo os cabeamentos das câmeras até o DVR.
