Vattenskaderapport fastighet

EBE torkteknik ab projektnummer 212001

Björnövägen 2 151 65, Södertälje

Södertälje 2021/04/29

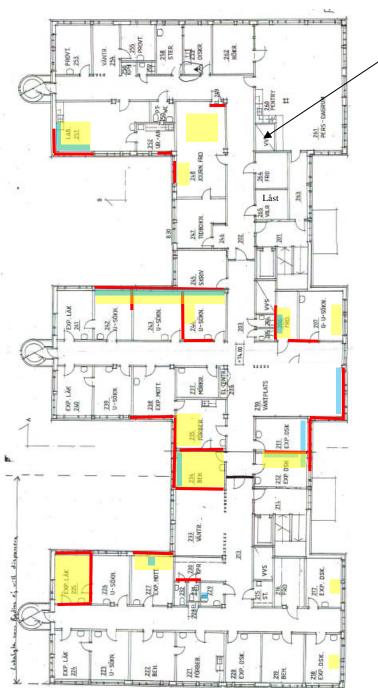
Skiss Projektnummer: 212001 Skadeadress: Björnövägen 2

Öppning av slitsen.

Fuktskador på väggar.

Fuktskadat tak.

Fuktskadat golv.
