Reclamación a proveedor

| Nº de reclamación | C-RIBE-2026-0140 | Fecha de emisión | 16/09/2026 |
| Referencia del proveedor | AR-1012 — Clip de sujeción del tubo de freno | Plano Ribera | RCS-77120 rev. B (ficticio) |

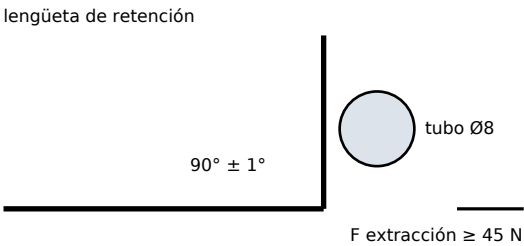
En la inspección de recepción del 15/09/2026, 3 de 5 clips del lote L26236-AR1012-03 no alcanzaron la fuerza de retención mínima en el ensayo de extracción del tubo (requisito ≥ 45 N). Se bloqueó y seleccionó todo el stock del lote en Ribera: **500 clips NOK**, con valores de 31 a 43 N.

Fig. 1 — Esquema del clip y del ensayo de extracción del tubo.

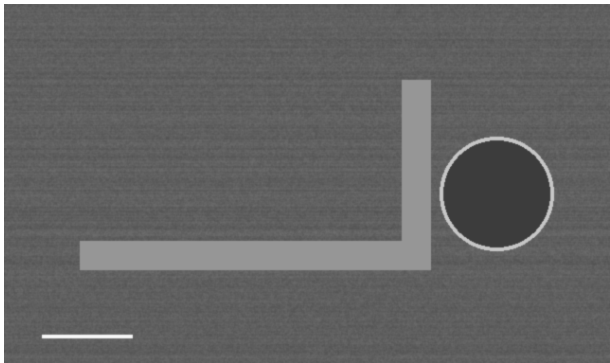
| Ensayo | Requisito (plano RCS-77120) | Lote reclamado | Referencia: lote de junio de 2026 retenido |
|---|---|---|---|
| Dureza HV1 (5 clips NOK) | 440-520 HV1 | 402-418 HV1 | 462-471 HV1 |

Fig. 2 — Clip NOK tras el ensayo: la lengüeta cede sin deformación visible del ángulo.

- Contención en 48 h** (hasta el 18/09/2026): bloqueo del stock sospechoso en Arga y en tránsito y selección en Ribera. El alcance debe definirse con la trazabilidad del proveedor (lotes de fabricación y de material), no solo con el lote de la etiqueta.
- Informe 8D en 15 días laborables** (hasta el 07/10/2026). Ribera acepta la **plantilla 8D interna de Componentes Arga**, en castellano.
- Aportar los certificados 3.1 de la bobina utilizada en el lote reclamado y el resultado de dureza de las muestras de retención de Arga.
- Los costes de selección se gestionarán según el acuerdo de calidad de proveedores.
