# CONSTAT D'ETAT DES LIEUX SORTANT

Date: 17/01/2023 à 10h50

Type du bien : Appartement - T4      Etage : 7      Lot : asc droite  
42, RUE DE PARIS      Parking : oui D56      Surface : 88m<sup>2</sup>  
Adresse : 93260 LES LILAS

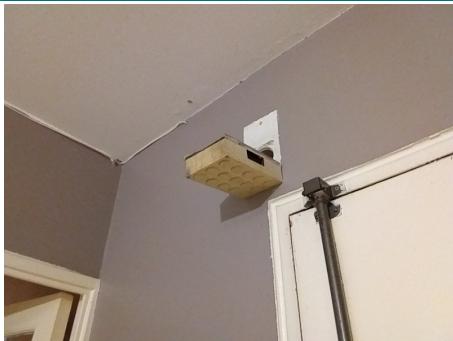
Nom Equipement	Etat d'usure	Fonctionnement	Observation / Dégradation
Serrure boites aux lettres	Bon état	Fonctionne	
Boites aux lettres	Bon état	Fonctionne	
Sonnette	Etat moyen	Fonctionne	Boîtier mal fixé
Parking D56			Non trouvé

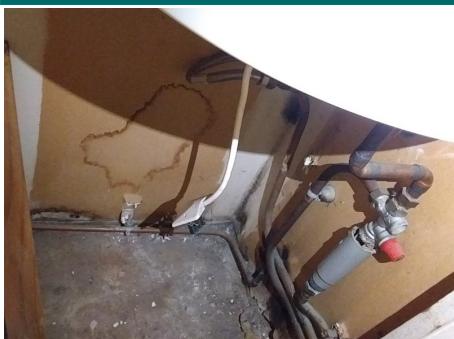
### **Cumulus**

Nom Equipement	Etat d'usure	Fonctionnement	Observation / Dégradation
Cumulus	Etat moyen	Fonctionne	Prise de puissance non fixée

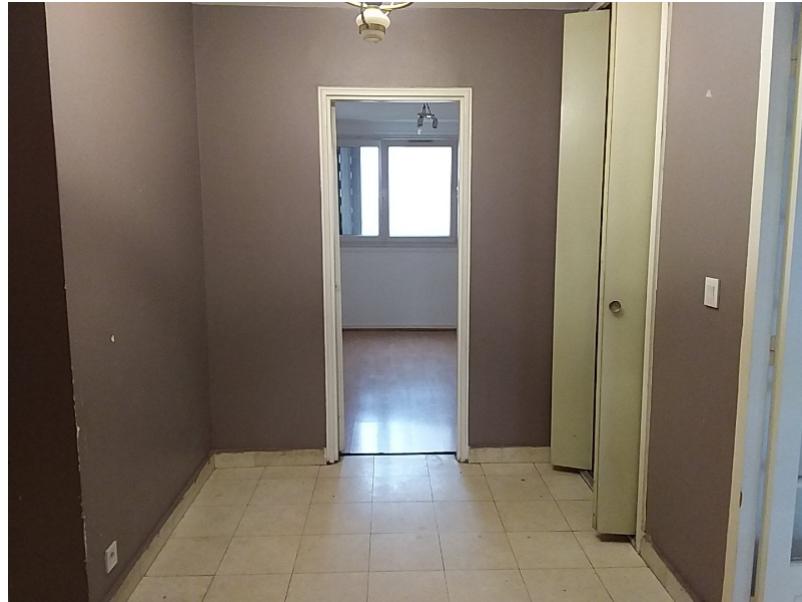
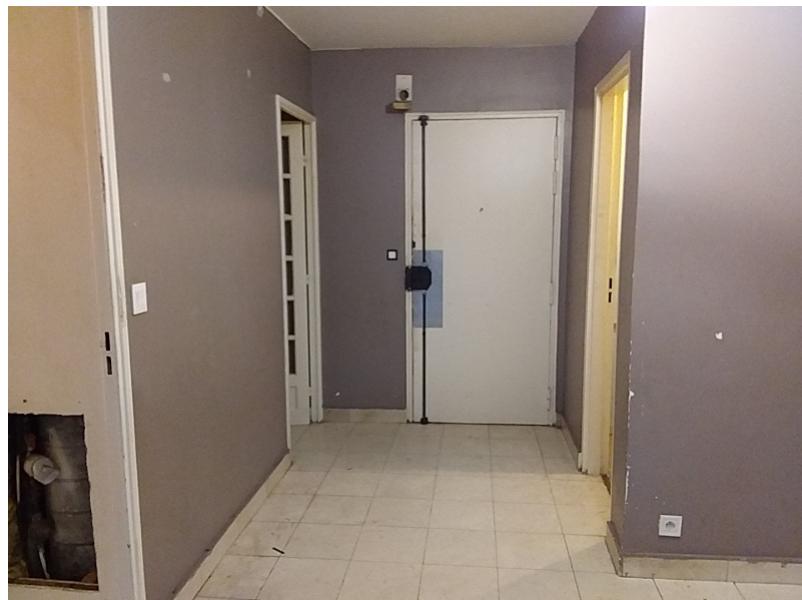
### Hall d'entrée

Install. électriques	Nombre	Nature	Etat d'usure	Fonctionnement	Observation / Dégradation
Plafonnier (Ampoule + Douille)	1	Abat-jour absent	Bon état	Fonctionne	
Interrupteur	2		Etat moyen	Fonctionne	1 sans cache
Prise de courant	4		Etat moyen	Fonctionne	3 sans cache

Equipement(s)	Couleur	Nature	Etat d'usure	Fonctionnement	Observation / Dégradation
Mur accès	Gris	Peinture	Etat moyen		Quelques éclats et traces
Mur gauche	Gris	Peinture	Etat moyen		Éclats nombreux, traces
Mur face	Gris	Peinture	Etat moyen		Quelques éclats et traces
Mur droit	Gris	Peinture	Etat moyen		4 trous rebouchés, ec'zts et traces
Sol		Carrelage	Usage avancé		Tâches de rouille, rayures dues à la porte palière, usure globale, sale.
Plafond	Blanc	Peinture	Etat moyen		Traces, amorces d'écailllements

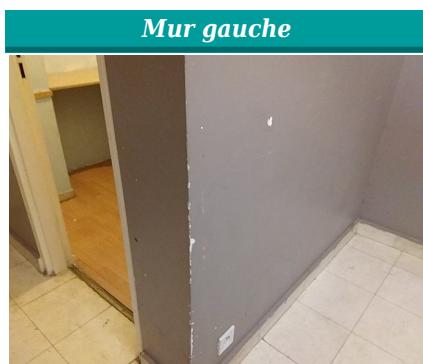
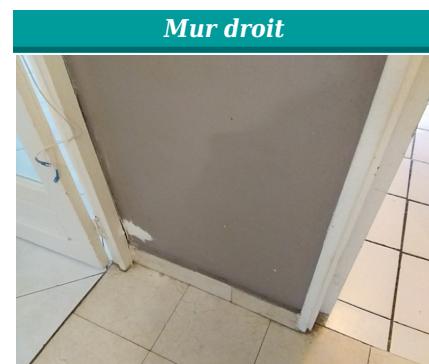
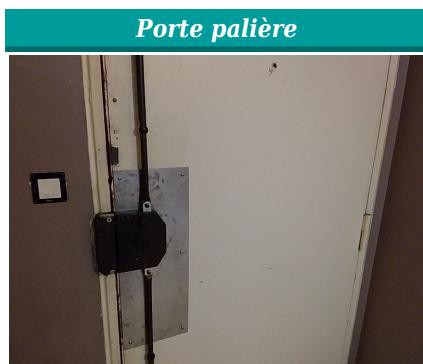
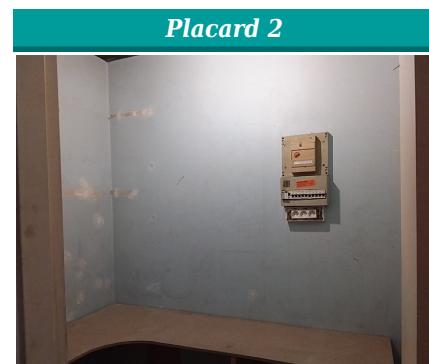
Plinthes	Carrelage	Etat moyen		Tâches de peinture, usées
Porte palière	Renforcée 3 points	Etat moyen	Fonctionne	Traces, difficile
Porte palière: encadrement		Bon état		
Porte palière: poignée		Bon état		
Serrure		Bon état	Fonctionne	
Placard	1 porte en bois	Dégradé	Fonctionne	Ensemble des ours très usés, très nombreux trous rebouchés visibles et éclats. Sol gen stratifié gonflé, usé et sale. Poignée de porte absente, éclairage fonctionnel et grille de ventilation absente.
Placard 2	2 portes coulissantes	Usage avancé		Intérieur très usé, sol tâché et sale

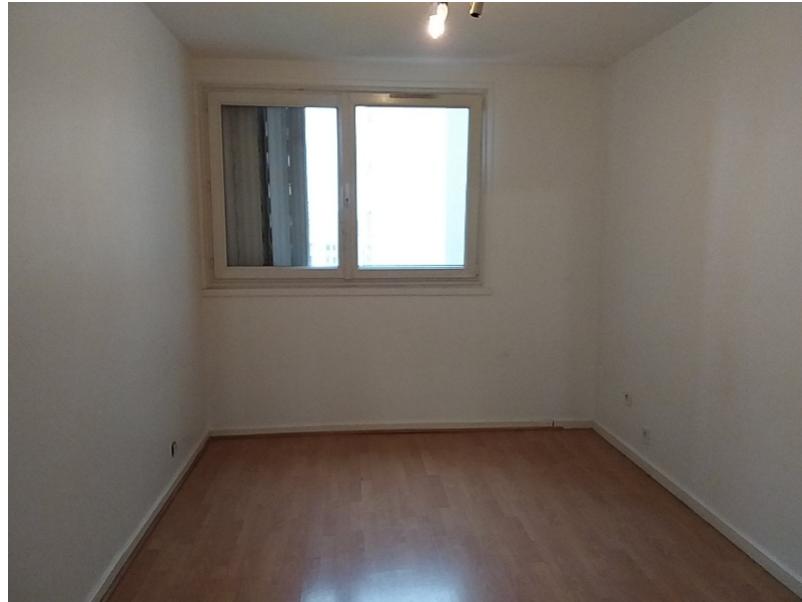
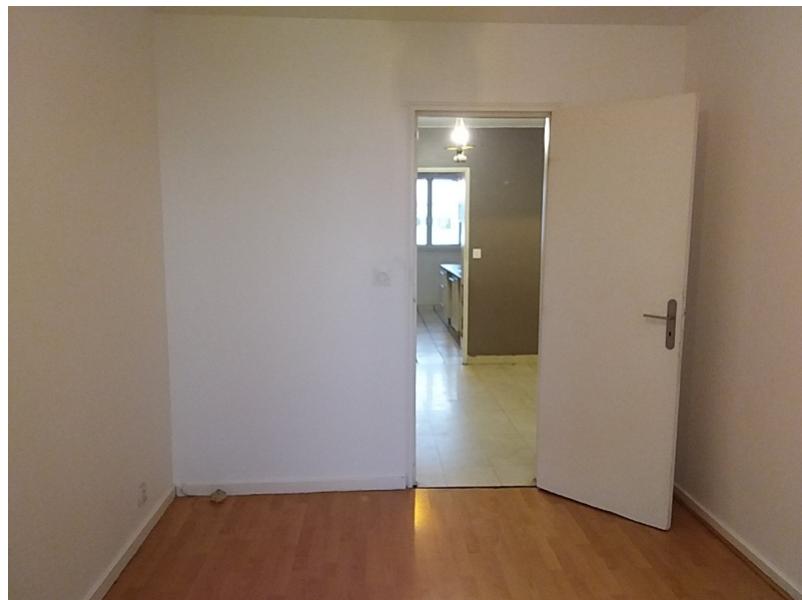
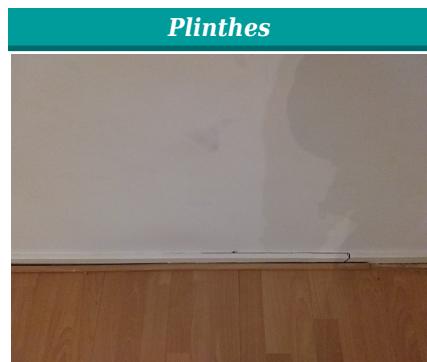
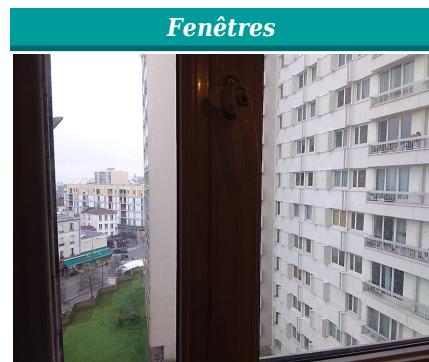
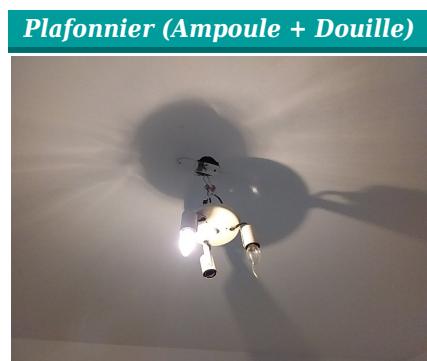
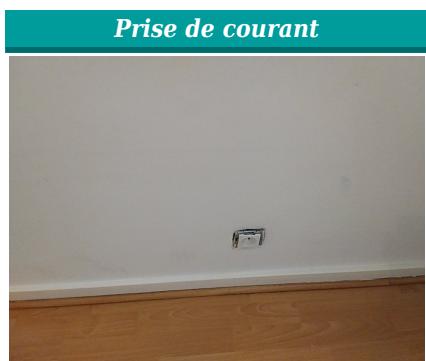
**Chambre 1**

Install. électriques	Nombre	Nature	Etat d'usure	Fonctionnement	Observation / Dégradation
Plafonnier (Ampoule + Douille)	1	3 points	Etat moyen	Fonctionne	1 ampoule fonctionnelle
Prise de courant	4		Etat moyen	Fonctionne	1 sans cache
Interrupteur	1		Bon état	Fonctionne	
Prise téléphonique	1		Bon état	Non vérifiable	Non fixée

Equipement(s)	Couleur	Nature	Etat d'usure	Fonctionnement	Observation / Dégradation
Mur accès	Blanc	Peinture	Bon état		Quelques traces sur l'ensemble des murs
Mur gauche	Blanc	Peinture	Bon état		
Mur face	Blanc	Peinture	Bon état		
Mur droit	Blanc	Peinture	Bon état		
Sol		Parquet flottant	Etat moyen		Légers gonflements interlames, barre de seuil absente
Plafond	Blanc	Peinture	Bon état

Plinthes	Blanc	Bois peint	Bon état		Sauf légèrement gonflé sous fenêtres
Porte	Blanc	Bois peint	Dégradé	Fonctionne	Charnière du bas cassée
Poignée de porte			Bon état	Fonctionne	
Serrure			Bon état	Non vérifiable	
Fenêtres		PVC, Double vitrage, 2 vantaux, Oscillobattant	Etat moyen	Fonctionne	Sales, traces noires
Volets		PVC	Etat moyen	Fonctionne	
Ventilation		Grille PVC sur cadre fenêtre	Bon état

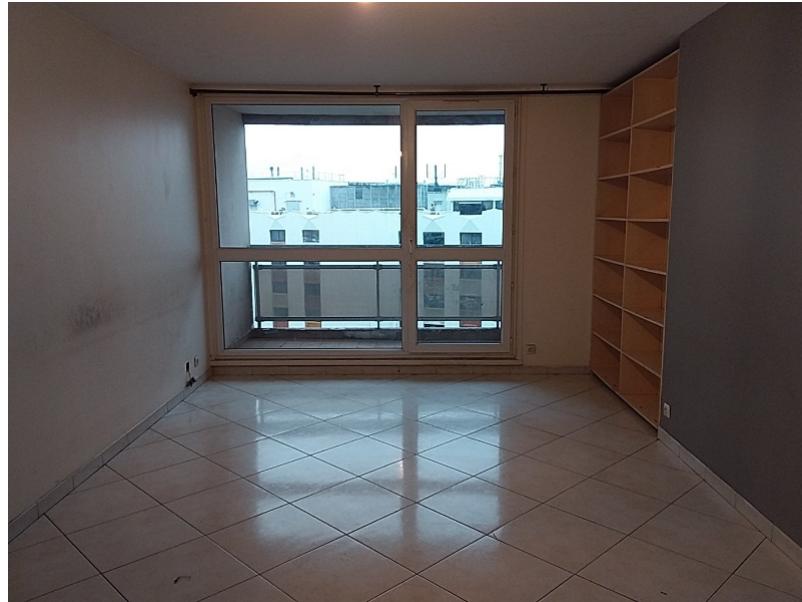
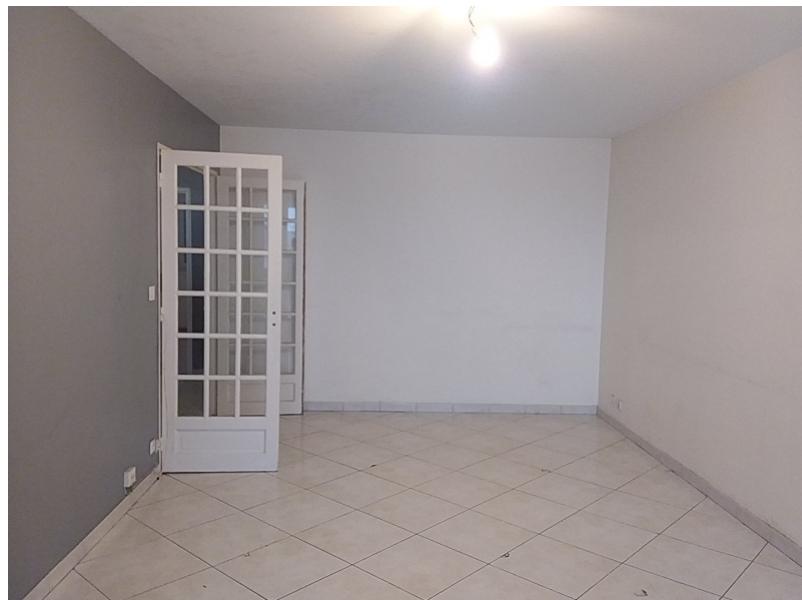
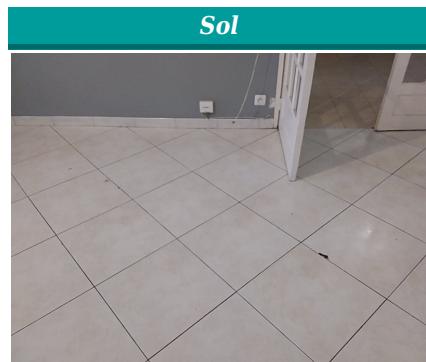
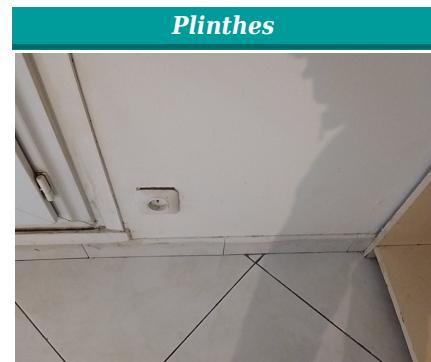
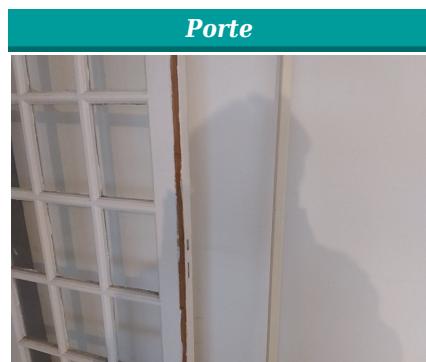
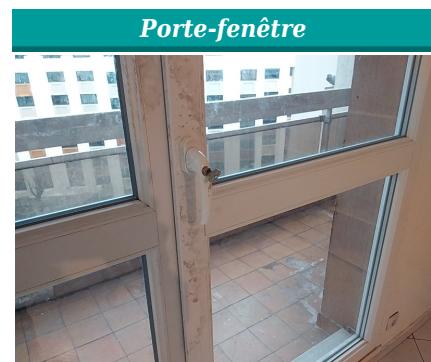
**Séjour**

Install. électriques	Nombre	Nature	Etat d'usure	Fonctionnement	Observation / Dégradation
Plafonnier (Ampoule + Douille)	1		Bon état	Fonctionne	
Prise de courant	5		Etat moyen	Fonctionne	Jeu fixation
Interrupteur	1		Bon état	Fonctionne	
Prise téléphonique	1	Ethernet	Bon état	Non vérifiable	
Prise TV	1		Bon état	Non vérifiable	Non fixée
Boîtier fibre optique			Bon état	Non vérifiable

Equipement(s)	Couleur	Nature	Etat d'usure	Fonctionnement	Observation / Dégradation
Mur accès	Gris	Peinture	Etat moyen		Traces
Mur gauche	Blanc	Peinture	Etat moyen		Traces
Mur face	Blanc	Peinture	Etat moyen		Traces, noircit
Mur droit	Blanc	Peinture	Bon état		
Sol		Carrelage	Dégradé		Gros éclats, traces de mobilier
Plafond	Blanc	Peinture	Etat moyen		Traces sur l'ensemble

Plinthes	Carrelage	Etat moyen		Débord de peinture mur droit, traces
Porte	En bois, Vitrée, 2 ventails	Dégradé	Fonctionne	1 baguette en bois arrachée, traces, poignée absente.
Ventilation	Grille PVC sur cadre fenêtre	Bon état		
Porte-fenêtre	PVC, Double vitrage, 1 vantail	Etat moyen		Cadre noircit, sale. Jeu poignée important.
Lot d'étagères		Etat moyen		Traces et éclats

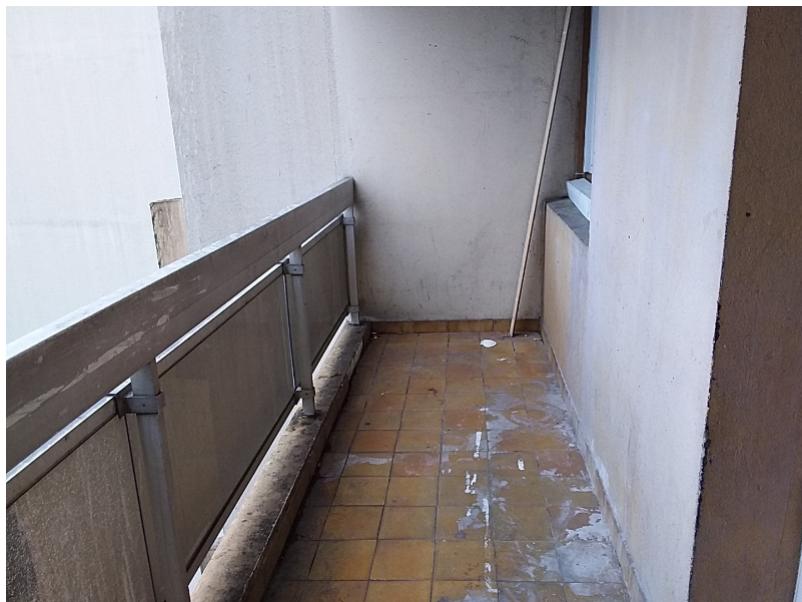
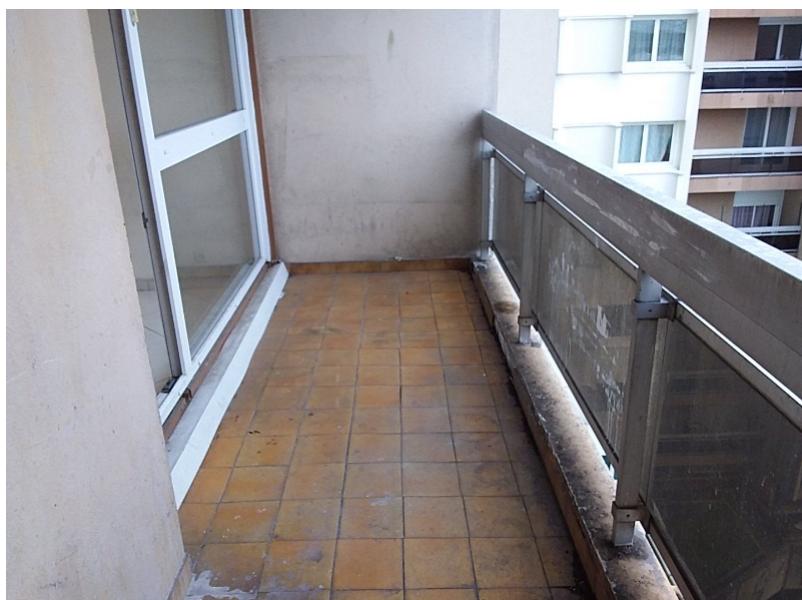
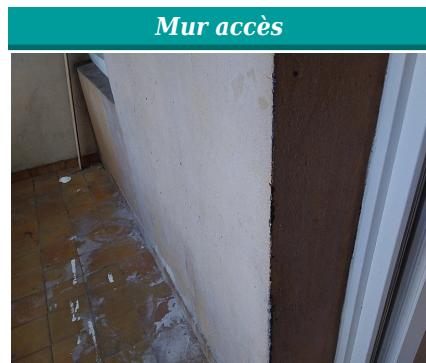
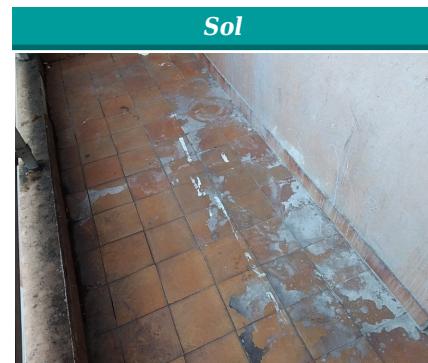
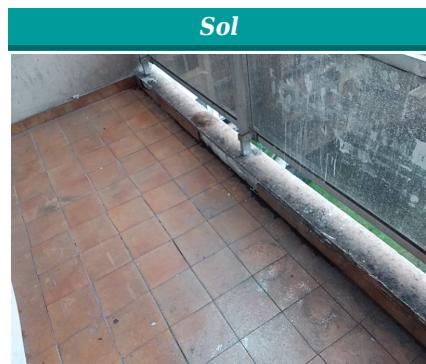
**Balcon**

Equipement(s)	Couleur	Nature	Etat d'usure	Fonctionnement	Observation / Dégradation
Mur accès		Peinture	Etat moyen		Sale, blanchi, ecls ts angle saillant
Mur gauche		Peinture	Etat moyen		Noircit, sale, nombreuses traces
Mur droit		Peinture	Etat moyen		Noircit, traces
Sol		Béton	Dégradé		Tâches blanches prononcées, très sale, usé.
Rambardes		Métallique	Dégradé		Fissures multiples dans le verre, très sales et usées
Plafond			Etat moyen

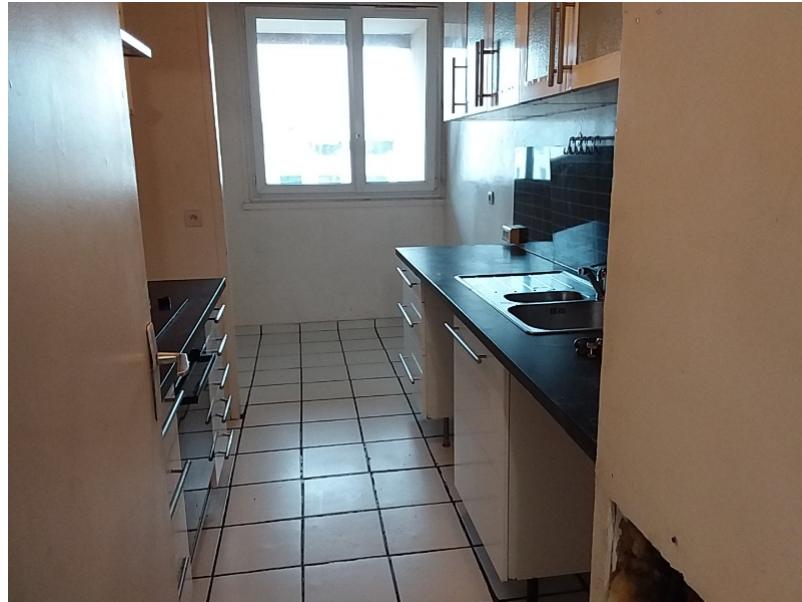
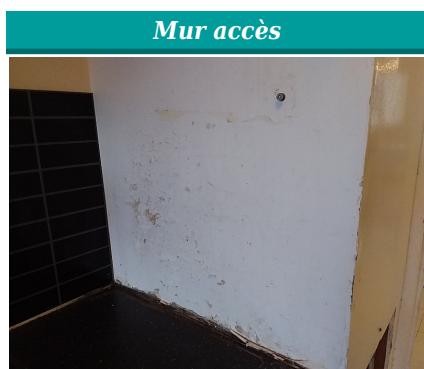
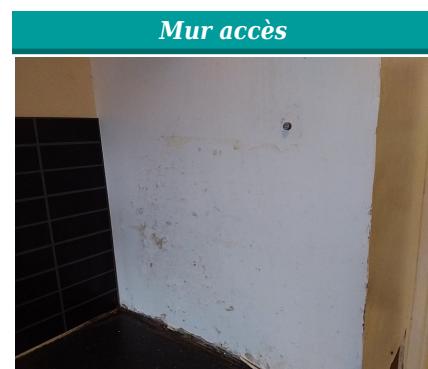
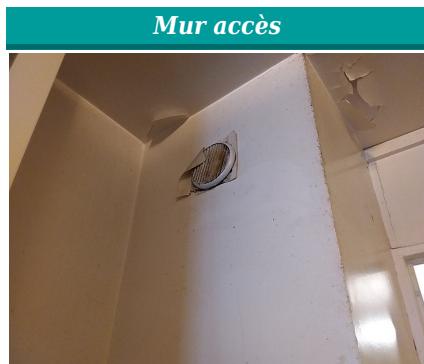
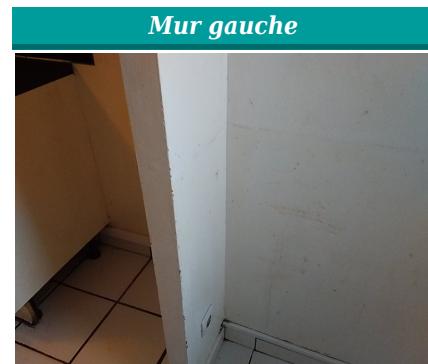
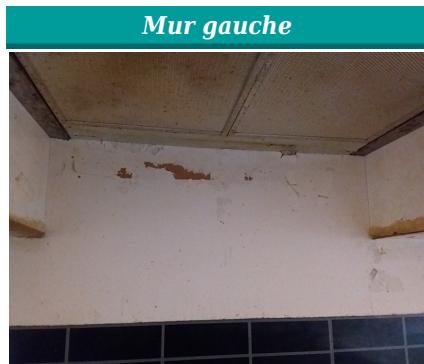
### Niveau 1 Cuisine

Install. électriques	Nombre	Nature	Etat d'usure	Fonctionnement	Observation / Dégradation
Plafonnier (Ampoule + Douille)	2		Etat moyen	Fonctionne	Sales.
Prise de courant	8		Etat moyen	Fonctionne	Sales. 1 boîtier fissuré.
Interrupteur	1		Bon état	Fonctionne	
Neon	1		Bon état	Fonctionne

Equipement(s)	Couleur	Nature	Etat d'usure	Fonctionnement	Observation / Dégradation
Mur accès	Blanc	Peinture	Dégradé		Ecaillages, Éclats angles saillants, sale. 1 trou chevillé.
Mur gauche		Peinture	Etat moyen		Sale, écaillages, Éclats angles saillants, traces
Mur face		Peinture	Etat moyen		Sale, noircit
Mur droit		Peinture	Etat moyen		Sale, nombreuses coulures
Sol		Carrelage	Usage avancé		Nombreux éclats sur l'ensemble
Plafond	Blanc	Peinture	Dégradé		Écaillé, sale, traces sur l'ensemble
Plinthes		Carrelage	Etat moyen		Sales
Porte	Blanc	Bois peint	Etat moyen	Fonctionne	Sale
Poignée de porte			Etat moyen	Fonctionne	Sale, usée, mal fixée
Fenêtres		PVC, Double vitrage, 2 vantaux	Bon état	Fonctionne	Sales
Ventilation		VMC	Etat moyen	Fonctionne	Sale, adhésif
Evier		En inox, 2 bacs et 1 égouttoir	Etat moyen		Sale, auréoles
Robinet		mitigeur	Bon état	Fonctionne	
Meuble sous évier		Mélaminé	Etat moyen	Fonctionne	Tâché et gonflé

Siphon		En plastique	Bon état	Fonctionne	
Joint silicone			Bon état		
Crédence		PVC	Etat moyen		1 décollement, sale

Plaque de cuisson	Vitro céramique, Électrique 3 plaques	Dégradé	Fonctionne	1 plaque avec usure importante
Hotte		Hors-service	Ne fonctionne pas	Très sale
Rangement Haut	Melaminé	Dégradé	Fonctionne	1 porte absente, usure sur l'ensemble, gonflements, sale et abîmé proche plaques.
Rangement bas	Laqué 11 tiroirs	Etat moyen	Fonctionne	Jeu dans 1 tiroir, façade tiroir four absente, sale. 1 poignée cassée.
Plan de travail	Stratifié	Etat moyen		Marques prononcées,. Sale.
Four		Dégradé		Dépôt de graisse brûlée important, 1 grille. Éclairage hs.

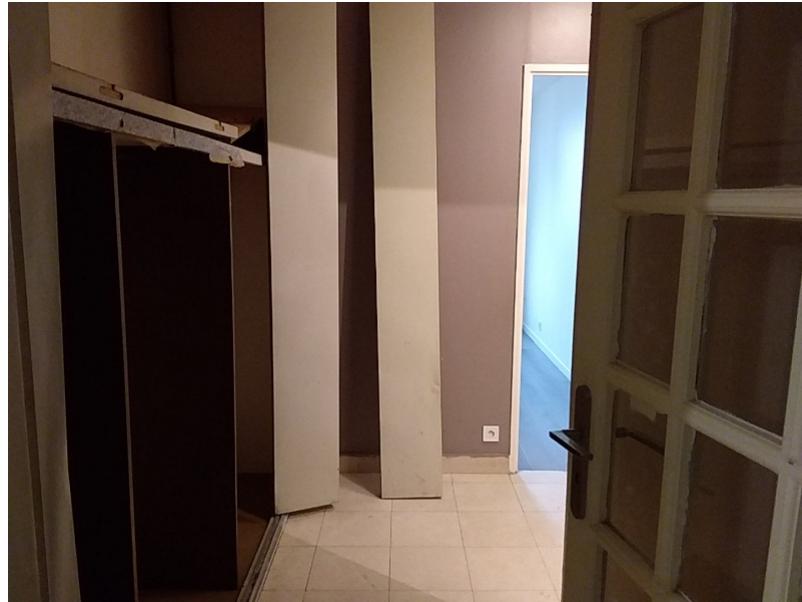
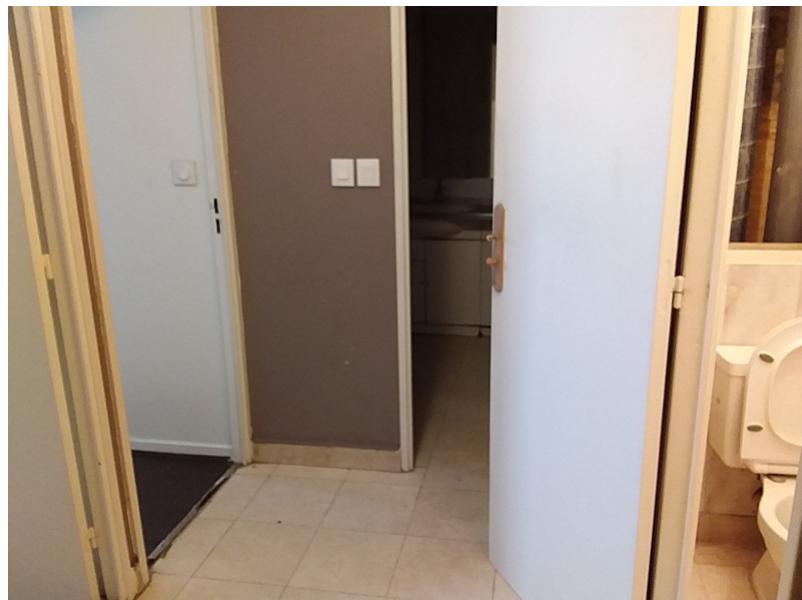
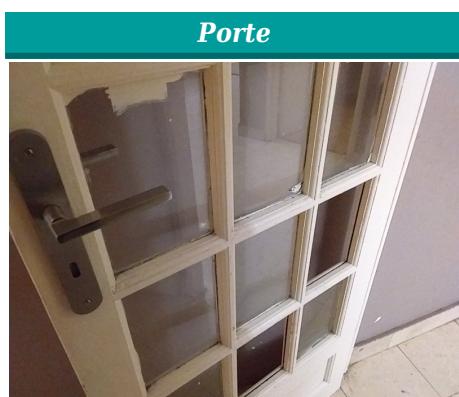
**Couloir**

Equipement(s)	Couleur	Nature	Etat d'usure	Fonctionnement	Observation / Dégradation
Mur accès	Gris	Peinture	Etat moyen		1 trou rebouché, 1 eclat et 1 clou. Angle saillant frotté.
Mur face	Gris	Peinture	Etat moyen		1 trou rebouché, traces
Mur droit	Gris	Peinture	Bon état		
Sol		Carrelage	Usage avancé		Sale, fissures, usure générale.
Plafond	Blanc	Peinture	Bon état		
Plinthes		Carrelage	Etat moyen		Débords de peinture

Placard	Porte(s) coulissante(s)	Etat moyen	Fonctionne	2 portes tordues et non fixées, très usé, 1 étagère non fixée.
Porte	Bois peint, Vitrée	Dégradé	Fonctionne	2 carreaux absents, traces de peinture. Ne ferme pas. Sale.

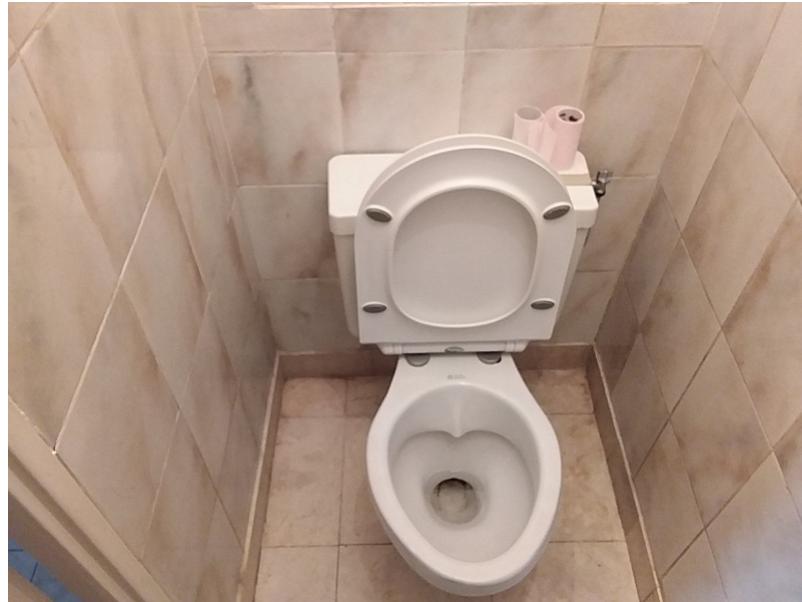
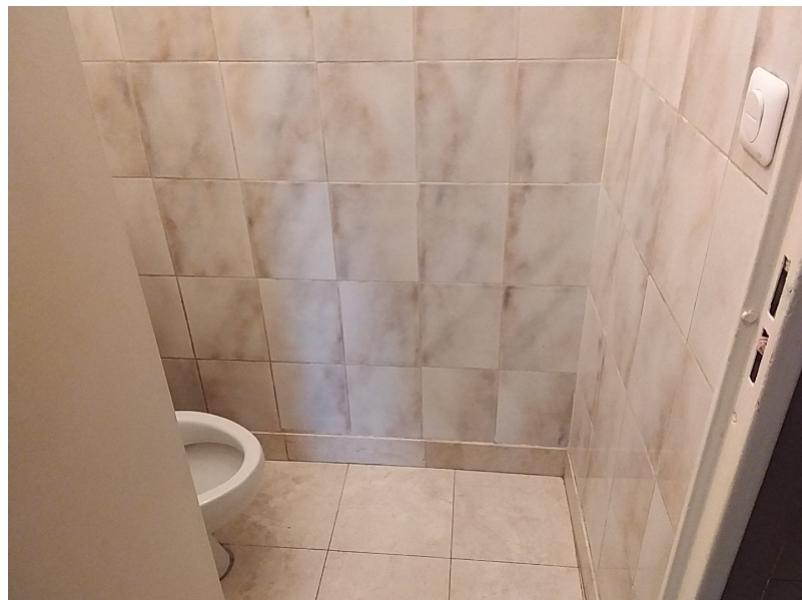
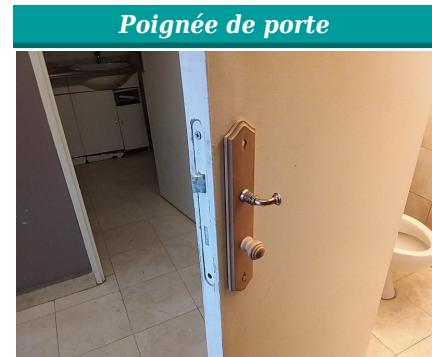
Equipement(s)	Couleur	Nature	Etat d'usure	Fonctionnement	Observation / Dégradation
Mur accès		Faïence	Bon état		
Mur gauche		Faïence	Bon état		
Mur face		Faïence	Bon état		
Mur droit		Faïence	Bon état		
Sol		Carrelage	Etat moyen		Sale, joint ciment défraîchi
Plafond	Blanc	Peinture	Bon état		
Plinthes		Carrelage	Bon état		
Porte	Blanc	Bois peint	Etat moyen	Fonctionne	
Poignée de porte			Dégradé	Fonctionne	1 poignée absente, jeu fixation

Serrure	Bouton	Etat moyen	Fonctionne	Jeu
Ventilation	VMC	Bon état	Fonctionne	
Cuvette	Porcelaine	Etat moyen	Fonctionne	Tartre fond cuvette
Réservoir	PVC	Bon état	Fonctionne	
Abattant	Double	Bon état	Fonctionne	
Chasse d'eau		Bon état	Fonctionne	
WC robinet d'arrêt		Bon état

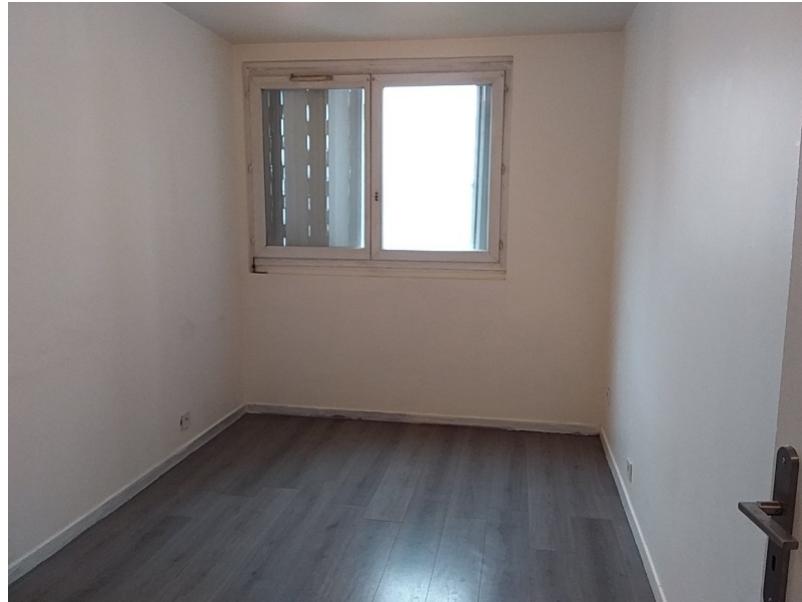
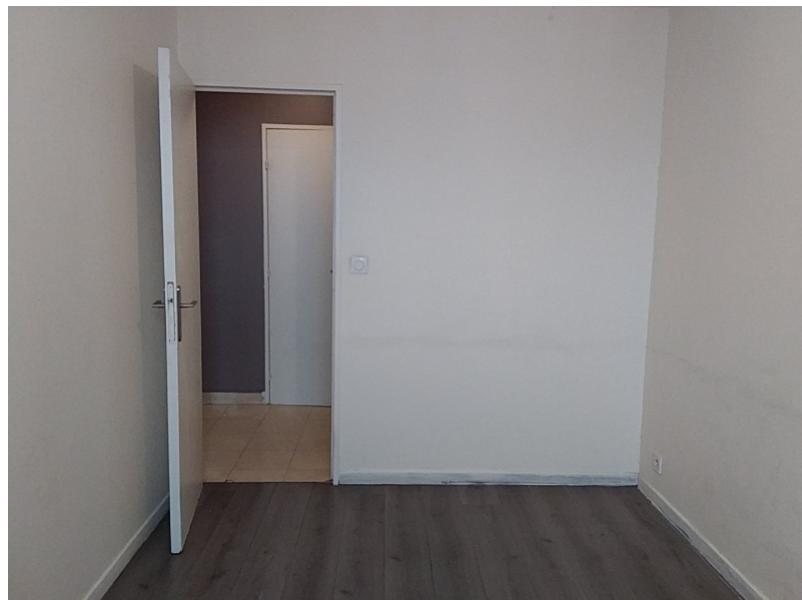
## Chambre 2

Install. électriques	Nombre	Nature	Etat d'usure	Fonctionnement	Observation / Dégradation
Plafonnier (Ampoule + Douille)	1		Etat moyen	Fonctionne	Jeu fixation
Prise de courant	4		Etat moyen	Fonctionne	
Interrupteur	1		Bon état	Fonctionne

Equipement(s)	Couleur	Nature	Etat d'usure	Fonctionnement	Observation / Dégradation
Mur accès	Blanc	Peinture	Etat moyen		Traces
Mur gauche	Blanc	Peinture	Etat moyen		Traces
Mur face	Blanc	Peinture	Bon état		
Mur droit	Blanc	Peinture	Etat moyen		Amorces d'écailllements
Sol		Parquet stratifié	Etat moyen		Légers gonflements interlames, usure présente
Plafond	Blanc	Peinture	Bon état		
Plinthes		Bois	Etat moyen		Peintes grossièrement
Porte	Blanc	Bois peint	Etat moyen	Fonctionne	Ne ferme pas

Poignée de porte		Bon état	Non vérifiable	
Serrure		Bon état	Non vérifiable	
Fenêtres	PVC, Double vitrage, 2 vantaux	Dégradé	Fonctionne	Poignée absente, très sales, baguette extérieure mal fixée
Volets	PVC	Etat moyen	Fonctionne	
Ventilation	Grille PVC sur cadre fenêtre	Etat moyen		Sale

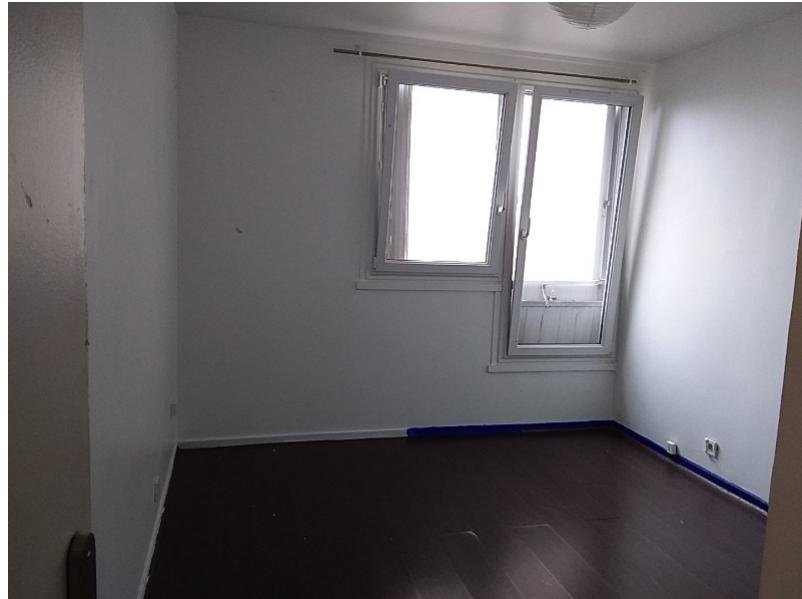
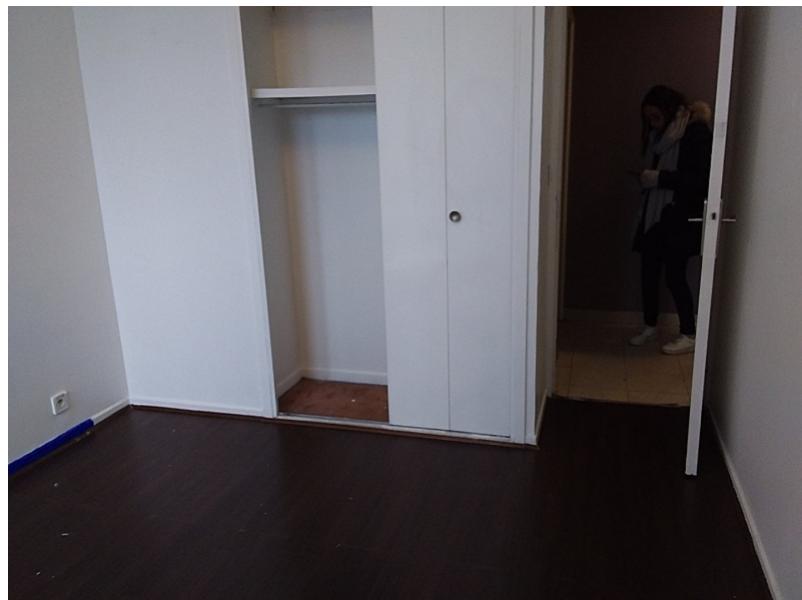
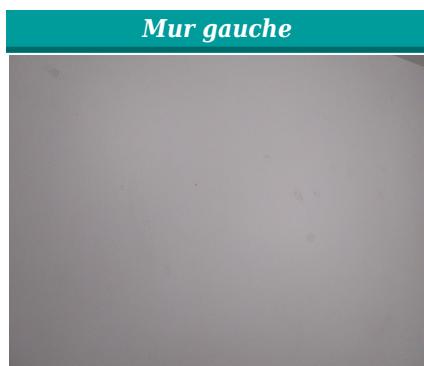
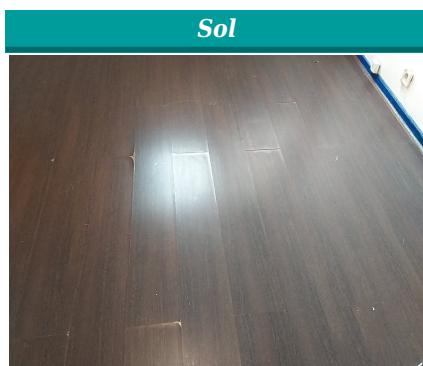
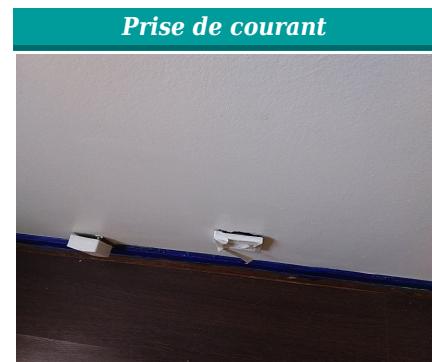
## Chambre 2

Install. électriques	Nombre	Nature	Etat d'usure	Fonctionnement	Observation / Dégradation
Plafonnier (Ampoule + Douille)	1		Bon état	Fonctionne	
Prise de courant	3		Etat moyen	Fonctionne	1 non fixée
Interrupteur	1		Bon état	Fonctionne	
Prise téléphonique	1		Etat moyen	Non vérifiable	Non fixée

Equipement(s)	Couleur	Nature	Etat d'usure	Fonctionnement	Observation / Dégradation
Mur accès	Blanc	Peinture	Bon état		
Mur gauche	Blanc	Peinture	Etat moyen		Nombreux trous rebouchés
Mur face	Blanc	Peinture	Etat moyen		1 trou cheillé
Mur droit	Blanc	Peinture	Etat moyen		2 trous rebouchés
Sol		Parquet stratifié	Dégradé		Gonflements importants, 1 espace interlames, Éclats, traces de peinture, sale.
Plafond	Blanc	Peinture	Bon état

Plinthes		Bois peint	Etat moyen		Peinture bleue grossièrement réalisée, quart de rond absent en partie
Porte	Blanc	Bois peint	Etat moyen	Fonctionne	Trotte au sol
Poignée de porte			Bon état	Fonctionne	Jeu
Serrure			Bon état	Non vérifiable	
Fenêtres		PVC, Double vitrage, 2 vantaux, Oscillobattant	Etat moyen	Fonctionne	Sales, jeu poignées
Volets		PVC	Hors-service	Ne fonctionne pas	
Ventilation		Grille PVC sur cadre fenêtre	Bon état		
Placard		Porte(s) coulissante(s)	Dégradé	Fonctionne	2 portes absentes, moquette tachée

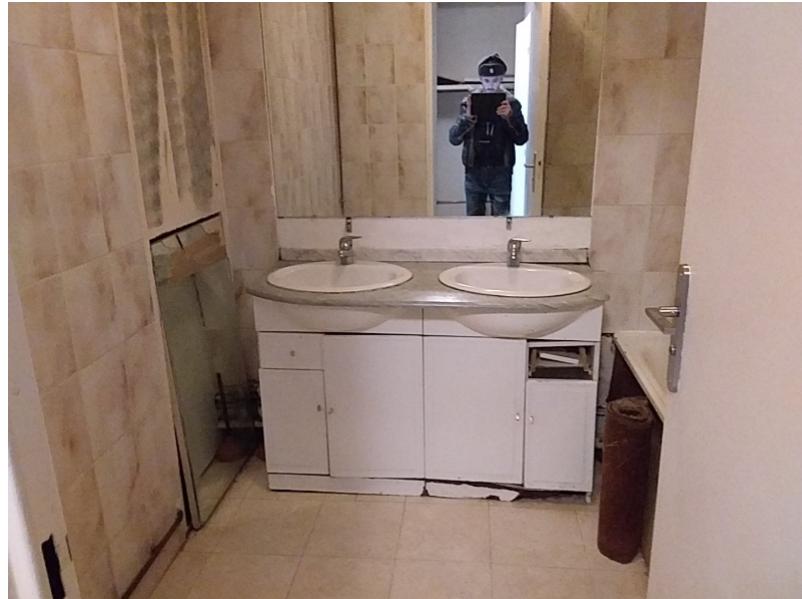
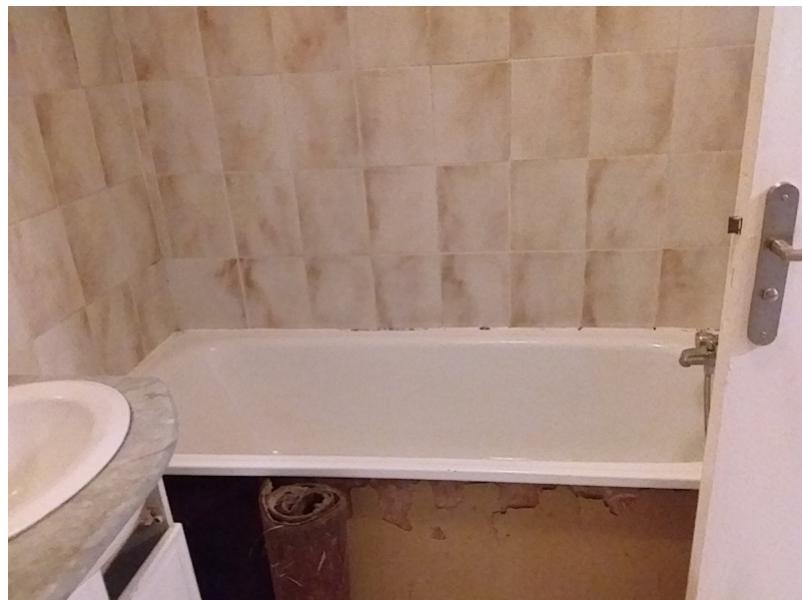
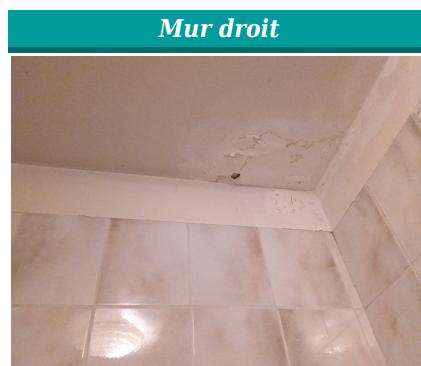
## Salle de Bain

Install. électriques	Nombre	Nature	Etat d'usure	Fonctionnement	Observation / Dégradation
Plafonnier (Ampoule + Douille)	1		Bon état	Fonctionne	
Spot	4		Etat moyen	Non vérifiable	1 cassé
Interrupteur	1		Bon état	Fonctionne	
Prise de courant	1		Bon état	Non vérifiable

Equipement(s)	Couleur	Nature	Etat d'usure	Fonctionnement	Observation / Dégradation
Mur accès		Peinture, Faïence	Etat moyen		Peinture usée
Mur gauche		Peinture, Faïence	Etat moyen		Marques importantes sur partie bois
Mur face		Peinture, Faïence	Etat moyen		Gonflé sous miroir
Mur droit		Peinture, Faïence	Dégradé		Peinture abimée, trace d'infiltration
Sol		Carrelage	Etat moyen		
Plafond		Peinture	Dégradé		Trace d'infiltration angle DA.

Plinthes		Carrelage	Bon état		
Porte	Blanc	Bois peint	Etat moyen	Fonctionne	Ne s'enclenche pas
Poignée de porte			Bon état	Fonctionne	
Serrure			Bon état	Non vérifiable	
Ventilation		VMC	Etat moyen	Fonctionne	Très sale, grille non fixée
Baignoire			Etat moyen		2 éclats, évaluation oxydée
Baignoire: tablier		Moquette	Dégradé		Décollée en majorité
Joint baignoire			Dégradé		Moisi
Robinet baignoire		mélangeur	Dégradé	Fonctionne	Fuite robinet de gauche sur tuyauterie
Douchette + Flexible			Bon état	Fonctionne	
Bonde baignoire		à commande directe par levier	Hors-service	Ne fonctionne pas	
Lavabo		2 Simple	Bon état	Fonctionne	
Bonde lavabo					Bouchons absents
Robinet lavabo		2 mitigeur	Etat moyen	Fonctionne	Chrome usé
Meuble sous lavabo		Mélaminé	Dégradé	Fonctionne	Très gonflé, affaissé.
Siphon		2 En plastique	Dégradé	Fonctionne	Les deux fuient.
Miroir		Rectangulaire	Bon état		
1 miroir sur porte			Dégradé		Fendu

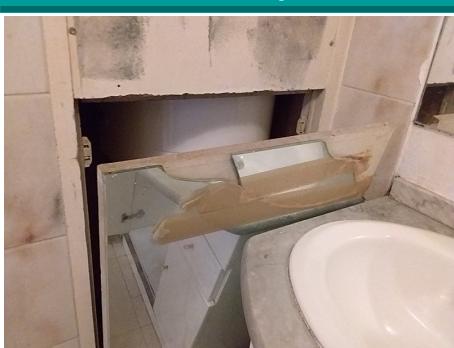
**1 miroir sur porte**
