### CONSTAT D'ETAT DES LIEUX SORTANT

Date: 17/01/2023 à 10h50

Appartement - T4

42, RUE DE PARIS

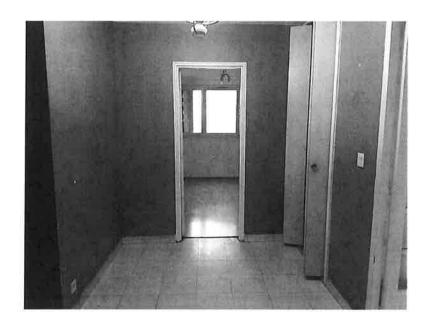
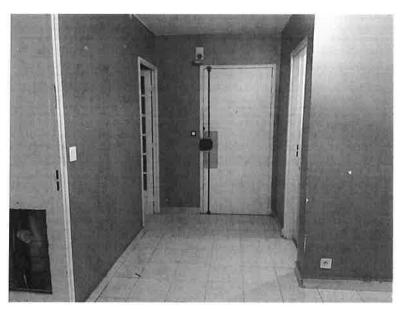
Hall d'entrée

Install. éléctriques	Nombre	Nature	Etat d'usure	Fonctionnemen	t Observation / Dégradation
Plafonnier (Ampoule + Douille)	1	Abat-jour absent	Bon état	Fonctionne	
Interrupteur	2		Etat moyen	Fonctionne	1 sans cache
Prise de courant	4		Etat moyen	Fonctionne	3 sans cache

Equipement(s)	Couleu	r Nature	Etat d'usure Fonction	nnement Observation / Dégradation
Mur accès	Gris	Peinture	Etat moyen	Quelques éclats et traces
Mur gauche	Gris	Peinture	Etat moyen	Éclats nombreux, traces
Mur face	Gris	Peinture	Etat moyen	Quelques éclats et traces
Mur droit	Gris	Peinture	Etat moyen	4 trous rebouchés, ec'zts et traces
Sol		Carrelage	Usage avancé	Tâches de rouille, rayures dues à la porte palière, usure globale, sale.
Plafond	Blanc	Peinture	Etat moyen	Traces, amorces d'écaillements

Plinthes	Carrelage	Etat moyen		Tâches de peinture, usées
Porte palière	Renforcée 3 points	Etat moyen	Fonctionne	Traces, difficile
Porte palière: encadrement		Bon état		
Porte palière: poignée		Bon état		
Serrure		Bon état	Fonctionne	
Placard	1 porte en bois	Dégradé	Fonctionne	Ensemble des ours très usés, très nombreux trous rebouchés visibles et eclats. Sol gen stratifié gonflé, usé et sale. Poignée de porte absente, éclairage fonctionnel et grille de ventilation absente.
Placard 2	2 portes coulissantes	Usage avance		Intérieur très usé, sol tâché et sale

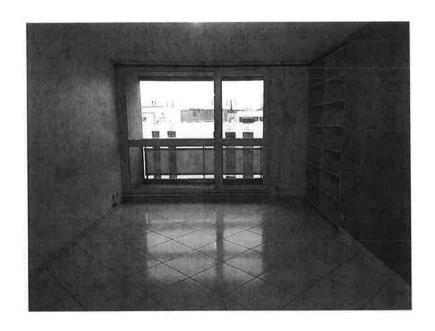
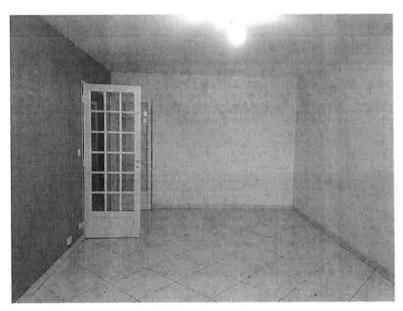
Séjour

Install. éléctriques	Nombre	Nature	Etat d'usure	Fonctionnemen	t Observation / Dégradation
Plafonnier (Ampoule + Douille)	1		Bon état	Fonctionne	
Prise de courant	5		Etat moyen	Fonctionne	Jeu fixation
Interrupteur	1		Bon état	Fonctionne	
Prise téléphonique	1	Ethernet	Bon état	Non vérifiable	
Prise TV	1		Bon état	Non vérifiable	Non fixée
Boîtier fibre optique			Bon état	Non vérifiable

Equipement(s)	Couleu	r Nature	Etat d'usure	Fonctionnement Observation / Dégradation
Mur accès	Gris	Peinture	Etat moyen	Traces
Mur gauche	Blanc	Peinture	Etat moyen	Traces
Mur face	Blanc	Pointure	Etat moyen	Traces, noircit
Mur droit	Blanc	Peinture	Bon état	
Sol		Carrelage	Dégrade	Gros éclats, traces de mobilier
Plafond	Blanc	Peinture	Etat moyen	Traces sur l'ensemble

Débord de peinture mur Plinthes Carrelage Etat moyen droit, traces En bois, Vitrée, 2 1 baguette en bois arrachée, Porte Dégradé Fonctionne ventails traces, poignée absente. Grille PVC sur Ventilation Bon état cadre fenêtre PVC, Double Cadre noircit, sale. Jeu poignée important. Porte-fenêtre Etat moyen vitrage, 1 vantail Lot d'étagères Traces et éclats Etat moyen

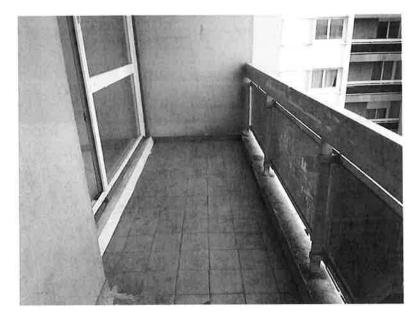
Balcon

Equipement(s)	Couleur Nature	Etat d'usure	Fonctionnement	Observation / Dégradation
Mur accès	Peinture	Etat moyen		Sale, blanchi, eclzts angle saillant
Mur gauche	Peinture	Etat moyen		Noircit, sale, nombreuses traces
Mur droit	Peinture	Etat moyen		Noircit, traces
Sol	Béton	Dégradé		Tâches blanches prononcées, très sale, usé.
Rambardes	Métallique	Dégrade		Fissures multiples dans le verre, très sales et usées
Plafond		Etat moven

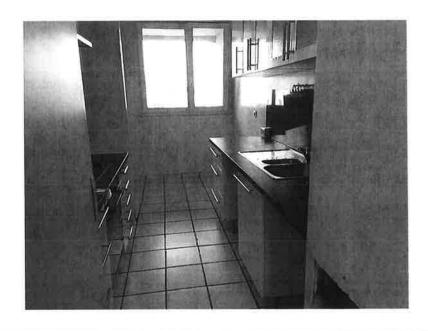
Niveau 1 Cuisine

Install. éléctriques	Nombre	Nature	Etat d'usure	Fonctionnement	t Observation / Dégradation
Plafonnier (Ampoule + Douille)	2		Etat moyen	Fonctionne	Sales.
Prise de courant	8		Etat moyen	Fonctionne	Sales. 1 boîtier fissuré.
Interrupteur	1		Bon état	Fonctionne	
Néon	1		Bon état	Fonctionne

Equipement(s)	Couleur	r Nature	Etat d'usure	Fonctionnement	Observation / Dégradation
Mur accès	Blanc	Peinture	Dégradé		Ecaillements, Éclats angles saillants, sale. 1 trou chevillé.
Mur gauche		Peinture	Etat moyen		Sale, écaillements, Éclats angles saillants, traces
Mur face		Peinture	Etat moyen		Sale, noircit
Mur droit		Peinture	Etat moyen		Sale, nombreuses coulures
Sol		Carrelage	Usage avance		Nombreux éclats sur l'ensemble
Plafond	Blanc	Peinture	Dégradé		Écaillé, sale, traces sur l'ensemble
Plinthes		Carrelage	Etat moyen		Sales
Porte	Blanc	Bois peint	Etat moyen	Fonctionne	Sale
Poignée de porte			Etat moyen	Fonctionne	Sale, usée, mal fixée
		PVC, Double			
Fenêtres		vitrage, 2 vantaux	Bon état	Fonctionne	Sales
Ventilation		VMC	Etat moyen	Fonctionne	Sale, adhésif
Evier		En inox, 2 bacs et 1 égouttoir	Etat moyen		Sale, auréoles
Robinet		mitigeur	Bon état	Fonctionne	
Meuble sous évier		Mélaminé	Etat moyen	Fonctionne	Tâché et gonflé

Siphon		En plastique	Bon état	Fonctionne	
Joint silicone			Bon état		
Crédence		PVC	Etat moyen		1 décollement, sale
			-

Plaque de cuisson	Vitro céramique, Électrique 3 plaques	Dégradé	Fonctionne	1 plaque avec usure importante
Hotte		Hors-service	Ne fonctionne pas	Très sale
Rangement Haut	Melaminé	Dégradé	Fonctionne	1 porte absente, usure sur l'ensemble, gonflements, sale et abîmé proche plaques.
Rangement bas	Laqué 11 tiroirs	Etat moyen	Fonctionne	Jeu dans 1 tiroir, façade tiroir four absente, sale. 1 poignée cassée.
Plan de travail	Stratifié	Etat moyen		Marques prononcées,. Sale.
Four		Dégradé		Dépôt de graisse brûlée important, 1 grille. Éclairage hs.

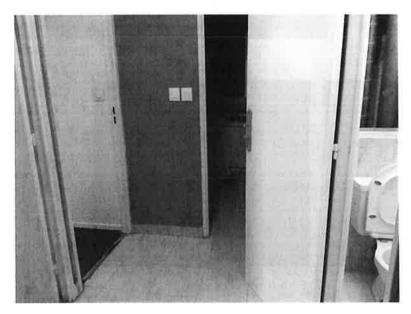
Couloir

Equipement(s)	Couleu	r Nature	Etat d'usure Fonct	ionnement Observation / Dégradation
Mur accès	Gris	Peinture	Etat moyen	1 trou rebouché, 1 eclzt et 1clou. Angle saillant frotté.
Mur face	Gris	Peinture	Etat moyen	1 trou rebouché, traces
Mur droit	Gris	Peinture	Bon état	
Sol		Carrelage	Usage avancé	Sale, fissures, usure générale.
Plafond	Blanc	Peinture	Bon état	
Plinthes		Carrelage	Etat moyen	Débords de peinture

2 portes tordues et non fixées, très usé, 1 étagère non fixée.

2 carreaux absents, traces de peinture. Ne ferme pas. Sale.

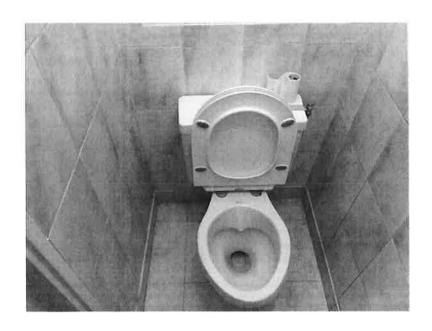
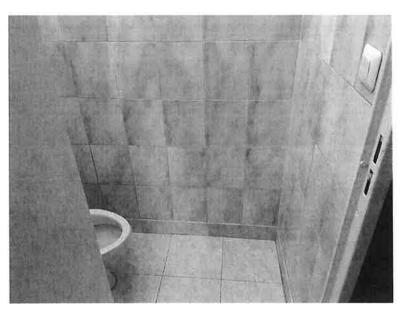
Equipement(s)	Couleur	r Nature	Etat d'usure	Fonctionnement	Observation / Dégradation
Mur accès		Faîence	Bon état		
Mur gauche	1	Faîence	Bon état		
Mur face		Faîence	Bon état		
Mur droit		Faîence	Bon état		
Sol		Carrelage	Etat moyen		Sale, joint ciment défraîchi
Plafond	Blanc	Peinture	Bon état		
Plinthes		Carrelage	Bon état		
Porte	Blanc	Bois peint	Etat moyen	Fonctionne	
Poignée de porte			Dégradé	Fonctionne	1 poignée absente, jeu fixation

Commune	Dantan	E1-1	P 1'	7
Serrure	Bouton	Etat moyen	Fonctionne	Jeu
Ventilation	VMC	Bon état	Fonctionne	
Cuvette	Porcelaine	Etat moyen	Fonctionne	Tartre fond cuvette
Réservoir	PVC	Bon état	Fonctionne	
Abattant	Double	Bon état	Fonctionne	
Chasse d'eau		Bon état	Fonctionne	
WC robinet d'arrêt		Bon état

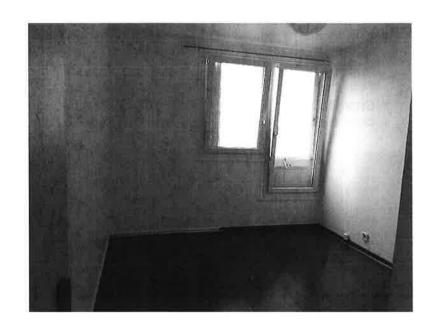
Chambre 2

Install. éléctriques	Nombre	Nature	Etat d'usure Fonctionnement Observation / Dégradation			
Plafonnier (Ampoule + Douille)	1		Bon état	Fonctionne		
Prise de courant	3		Etat moyen	Fonctionne	1 non fixée	
Interrupteur	1		Bon état	Fonctionne		
Prise téléphonique	1		Etat moyen	Non vérifiable	Non fixée

Equipement(s)	Couleu	r Nature	Etat d'usure	Fonctionnement	Observation / Dégradation
Mur accès	Blanc	Peinture	Bon état		
Mur gauche	Blanc	Peinture	Etat moyen		Nombreux trous rebouchés
Mur face	Blanc	Peinture	Etat moyen		1 trou chevillé
Mur droit	Blanc	Peinture	Etat moyen		2 trous rebouchés
Sol		Parquet stratifié	Dégradé		Gonflements importants, 1 espace interlames, Éclats, traces de peinture, sale.
Plafond	Blanc	Peinture	Bon état

Plinthes		Bois peint	Etat moyen		Peinture bleue grossièrement réalisée, quart de rond absent en partie
Porte	Blanc	Bois peint	Etat moyen	Fonctionne	Trotte au sol
Poignée de porte			Bon état	Fonctionne	Jeu
Serrure			Bon état	Non vérifiable	
Fenêtres		PVC, Double vitrage, 2 vantaux, Oscillobattant	Etat moyen	Fonctionne	Sales, jeu poignées
Volets		PVC	Hors-service	Ne fonctionne pas	
Ventilation		Grille PVC sur cadre fenêtre	Bon état		
Placard		Porte(s) coulissante(s)	Dégradé	Fonctionne	2 portes absentes, moquette tachée

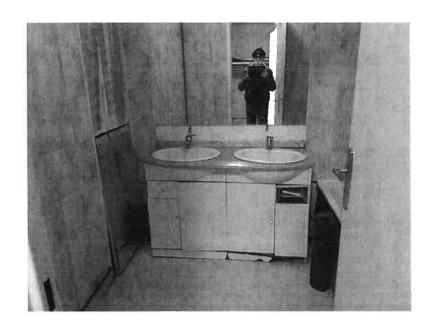
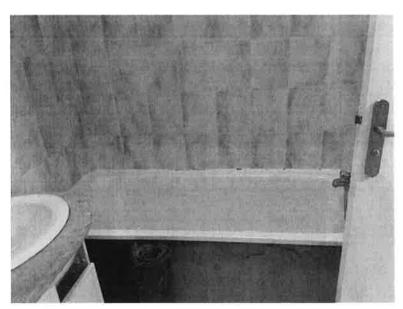
Salle de Bain

Install. éléctriques	Nombre	Nature	Etat d'usure	Fonctionnement	Observation / Dégradation
Plafonnier (Ampoule + Douille)	1		Bon état	Fonctionne	
Spot	4		Etat moyen	Non vérifiable	1 cassé
Interrupteur	1		Bon état	Fonctionne	
Prise de courant	1		Bon état	Non vérifiable

Equipement(s)	Couleur Nature	Etat d'usure	Fonctionnement	Observation / Dégradation
Mur accès	Peinture, Faîence	Etat moyen		Peinture usée
Mur gauche	Peinture, Faîence	Etat moyen		Marques importantes sur partie bois
Mur face	Peinture, Faîence	Etat moyen		Gonflé sous miroir
Mur droit	Peinture, Faïence	Dégradé		Peinture abimée, trace d'infiltration
Sol	Carrelage	Etat moyen		
Plafond	Peinture	Dégradé		Trace d'infiltration angle DA.

Plinthes		Carrelage	Bon état		
Porte	Blanc	Bois peint	Etat moyen	Fonctionne	Ne s'enclenche pas
Poignée de porte			Bon état	Fonctionne	
Serrure			Bon état	Non vérifiable	
Ventilation		VMC	Etat moyen	Fonctionne	Très sale, grille non fixée
Baignoire			Etat moyen		2 éclats, évaluation oxydée
Baignoire: tablier		Moquette	Dégradé		Décollée en majorité
Joint baignoire			Dégradé		Moisi
Robinet baignoire		mélangeur	Dégradé	Fonctionne	Fuite robinet de gauche sur tuyauterie
Douchette + Flexible			Bon état	Fonctionne	
Bonde baignoire		à commande directe par levier	Hors-service	Ne fonctionne pas	
Lavabo		2 Simple	Bon état	Fonctionne	
Bonde lavabo					Bouchons absents
Robinet lavabo		2 mitigeur	Etat moyen	Fonctionne	Chrome usé
Meuble sous lavabo		Mélaminé	Dégradé	Fonctionne	Très gonflé, affaissé.
Siphon		2 En plastique	Dégradé	Fonctionne	Les deux fuient.
Miroir		Rectangulaire	Bon état		
1 miroir sur porte			Dégradé		Fendu
