## รายงานผลเครื่องมือตรวจวัดพฤติกรรมเขื่อน

### เขื่อนลำตะคอง

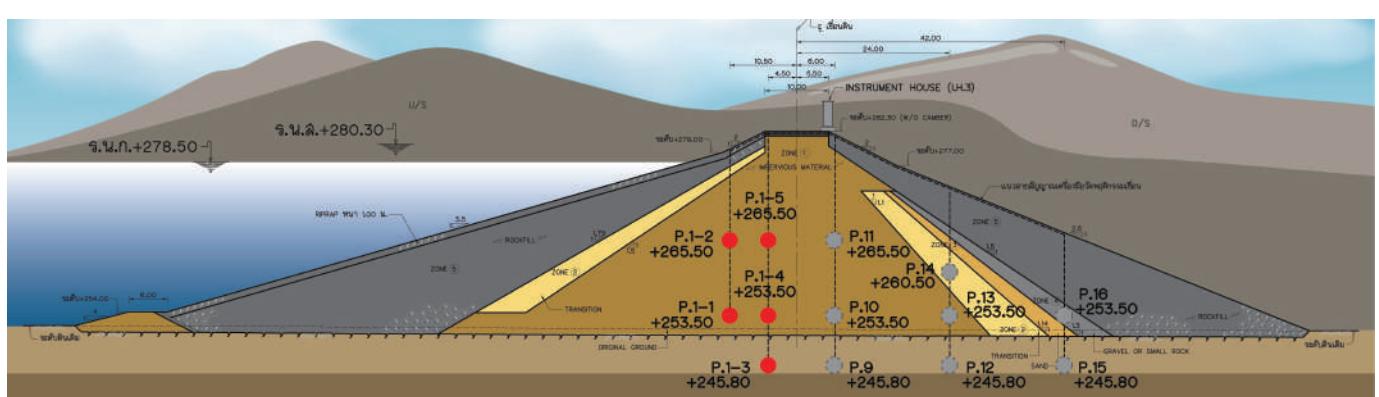
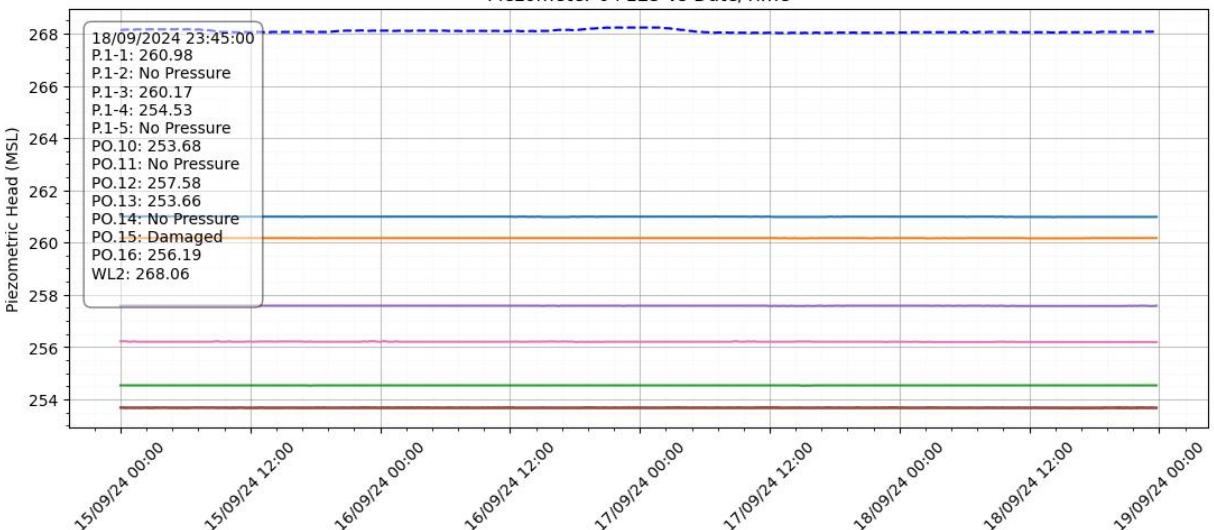
#### เครื่องมือวัดค่าแรงดันน้ำภายในตัวเขื่อน Piezometer กม.0+125

P1-1	P1-2	P1-3	P1-4	P1-5	P0.10	P0.11	P0.12	P0.13	P0.14	P0.15	P0.16	WL2
260.99	No Pressure	260.17	254.53	No Pressure	253.69	No Pressure	257.58	253.66	No Pressure	Damaged	256.2	268.07

ไม่พบสิ่งผิดปกติ

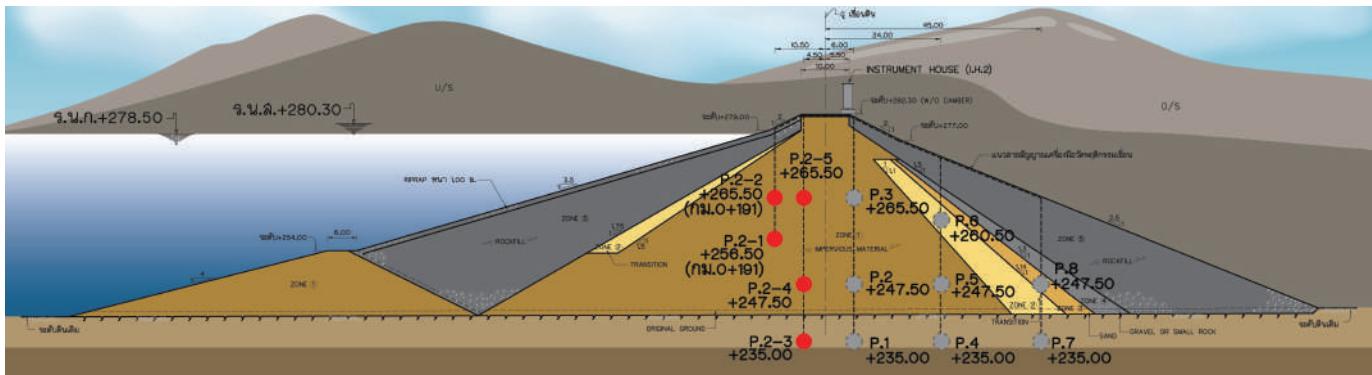
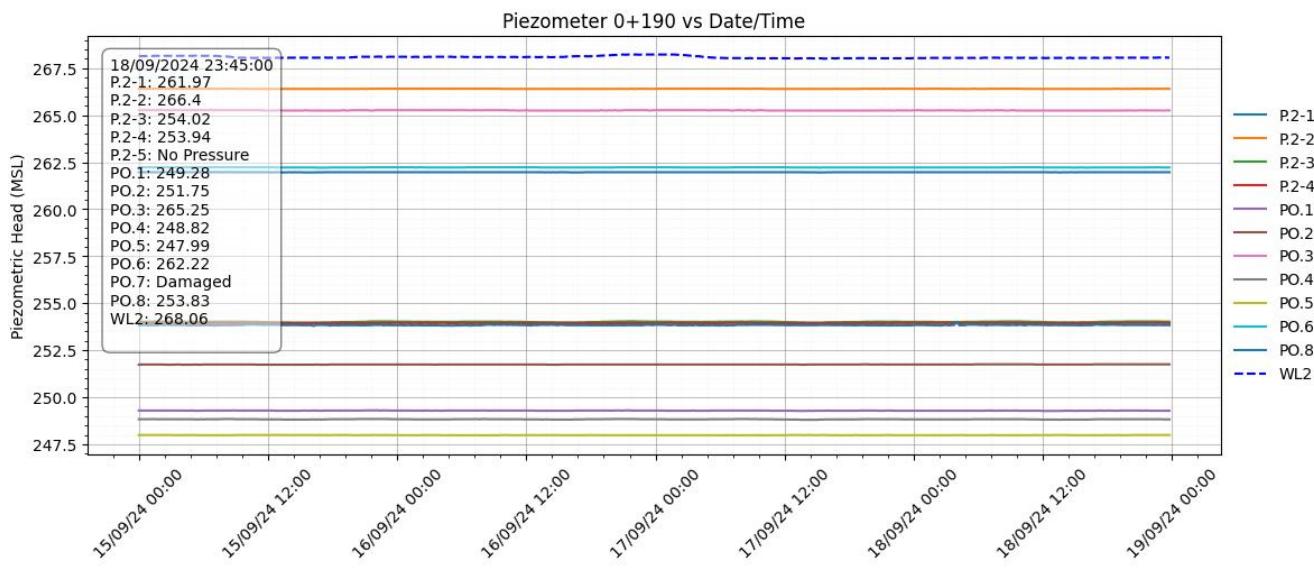
เครื่องมือวัดค่าแรงดันน้ำภายในตัวเขื่อน Piezometer กม.0+190

P.2-1	P.2-2	P.2-3	P.2-4	P.2-5	PO.1	PO.2	PO.3	PO.4	PO.5	PO.6	PO.7	PO.8	WL2
261.97	266.41	254.03	253.95	No Pressure	249.29	251.75	265.27	248.83	247.99	262.23	Damaged	254.01	268.07

ไม่พบสิ่งผิดปกติ

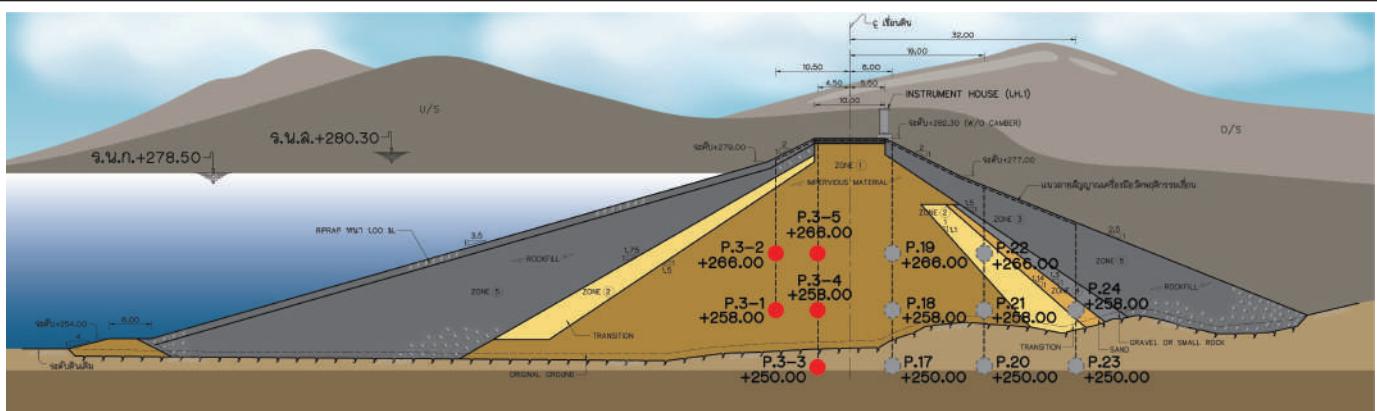
## เครื่องมือวัดค่าแรงดันน้ำภายในตัวเขื่อน Piezometer กม.0+250

P.3-1	P.3-2	P.3-3	P.3-4	P.3-5	PO.17	PO.18	PO.19	PO.20	PO.21	PO.22	PO.23	PO.24	WL2
258.47	266.7	254.94	No Pressure	267.0	252.1	259.75	No Pressure	252.36	259.95	268.37	250.86	258.19	268.07

ไม่พบสิ่งผิดปกติ

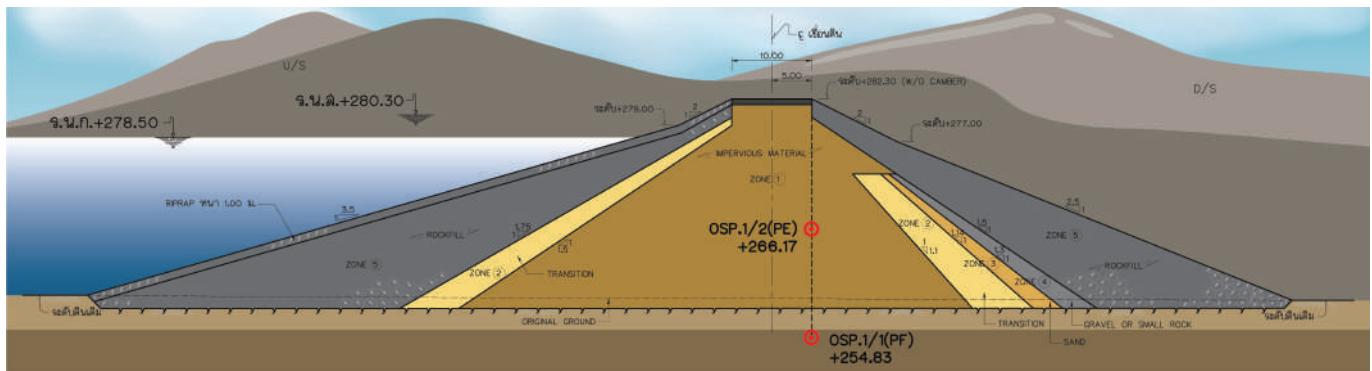
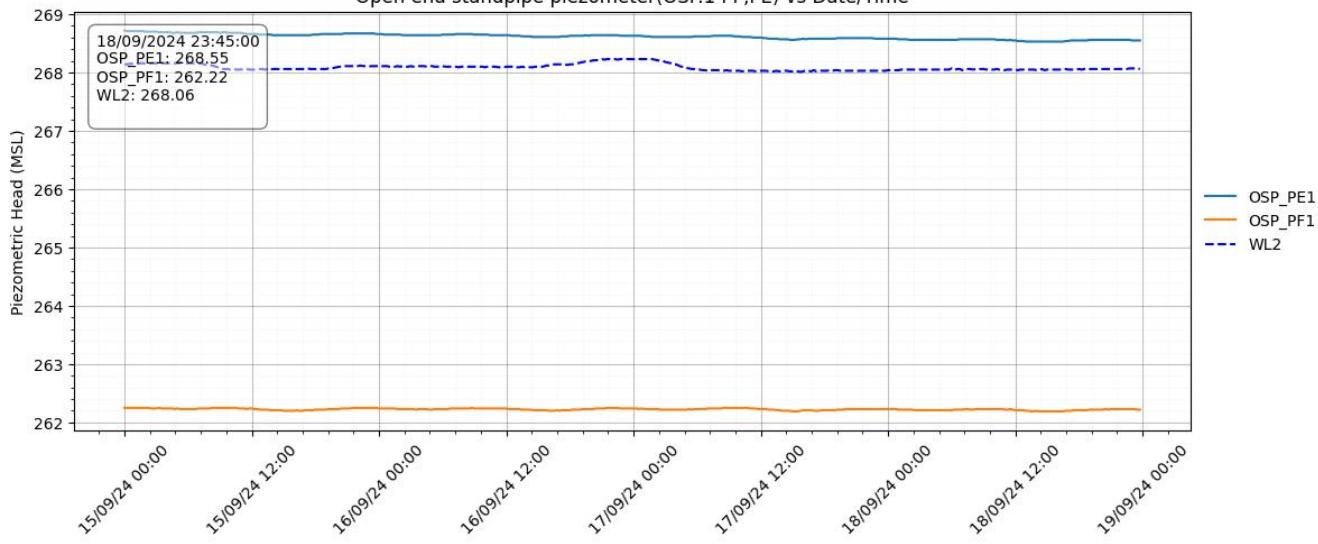
## เครื่องมือวัดค่าแรงดันน้ำภายในตัวเขื่อนแบบท่อเปิด Open End Standpipe Piezometer(OSP.1) กม.0+093

OSP_PE1	OSP_PF1	WL2
268.58	262.23	268.07

ไม่พบสิ่งผิดปกติ

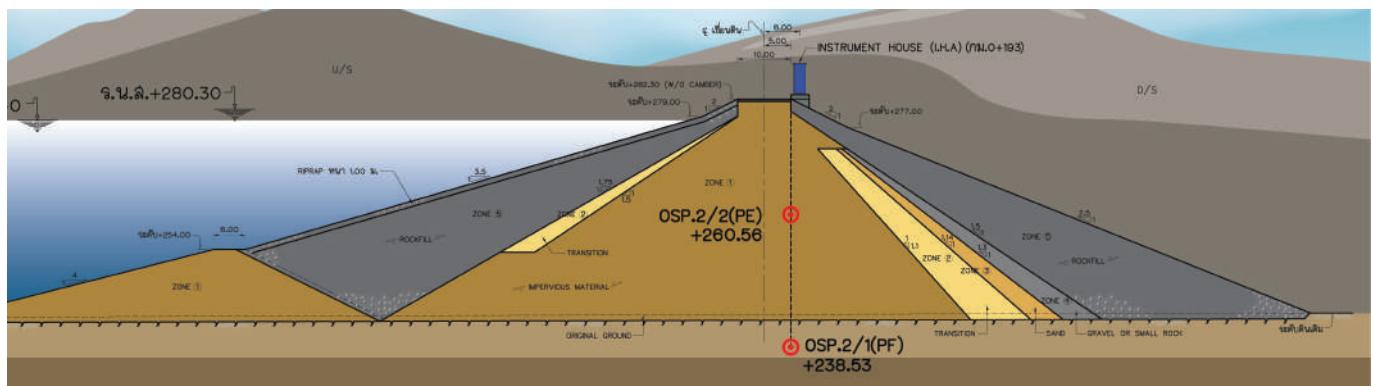
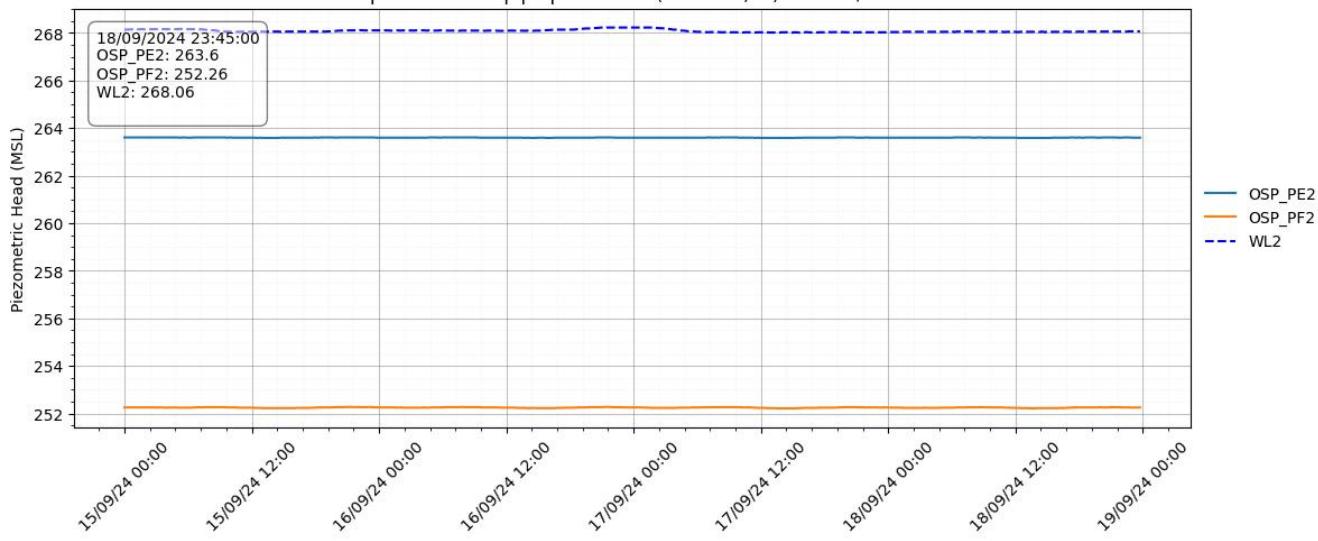
เครื่องมือวัดค่าแรงดันน้ำภายในตัวเขื่อนแบบท่อเปิด Open End Standpipe Piezometer(OSP.2) กม.0+0187

OSP_PE2	OSP_PF2	WL2
263.61	252.27	268.07

ไม่พบสิ่งผิดปกติ

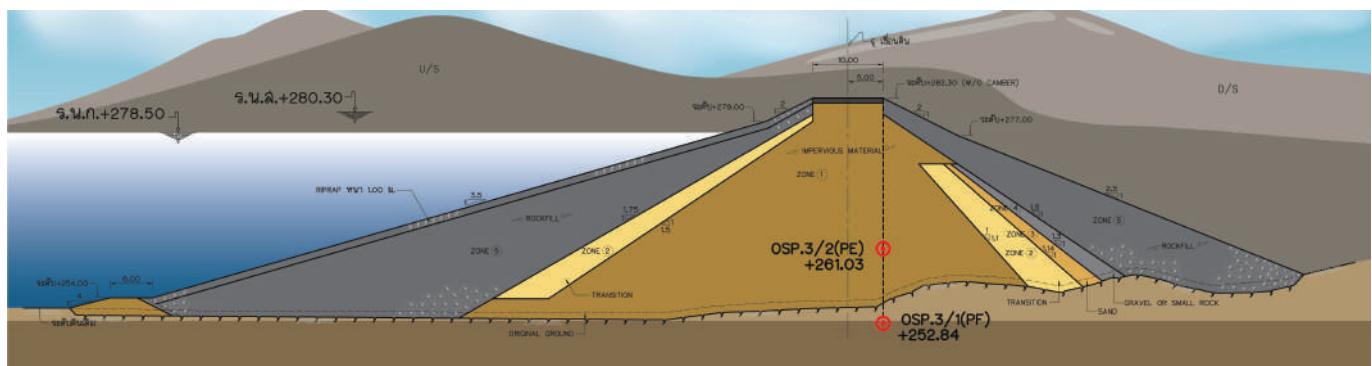
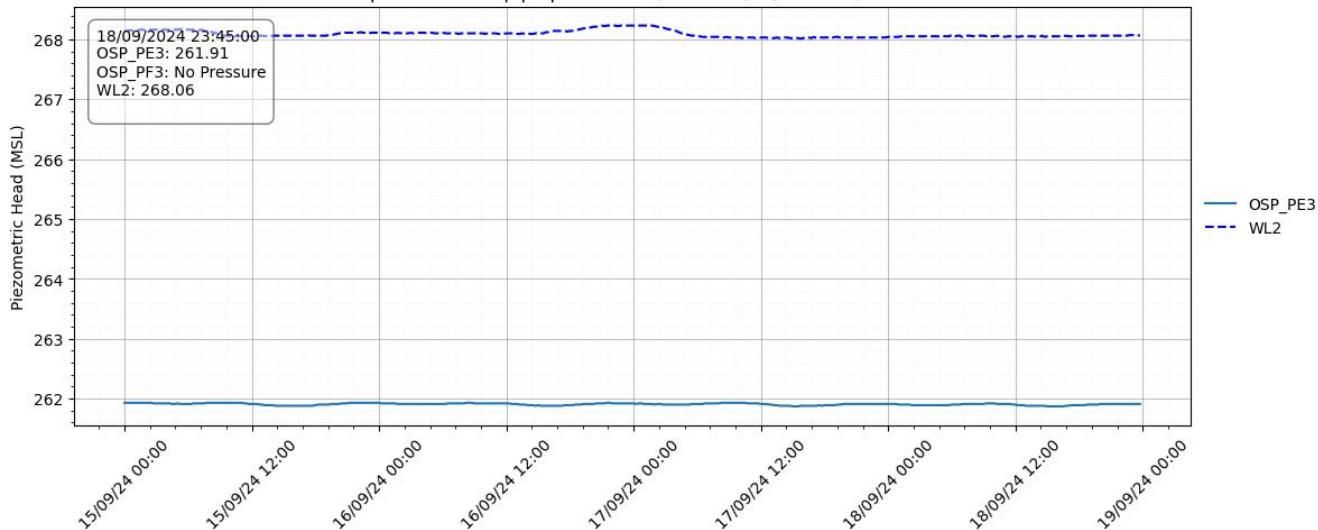
เครื่องมือวัดค่าแรงดันน้ำภายในตัวเขื่อนแบบท่อเปิด Open End Standpipe Piezometer(OSP.3) กม.0+270

OSP_PE3	OSP_PF3	WL2
261.92	No Pressure	268.07

ไม่พบสิ่งผิดปกติ

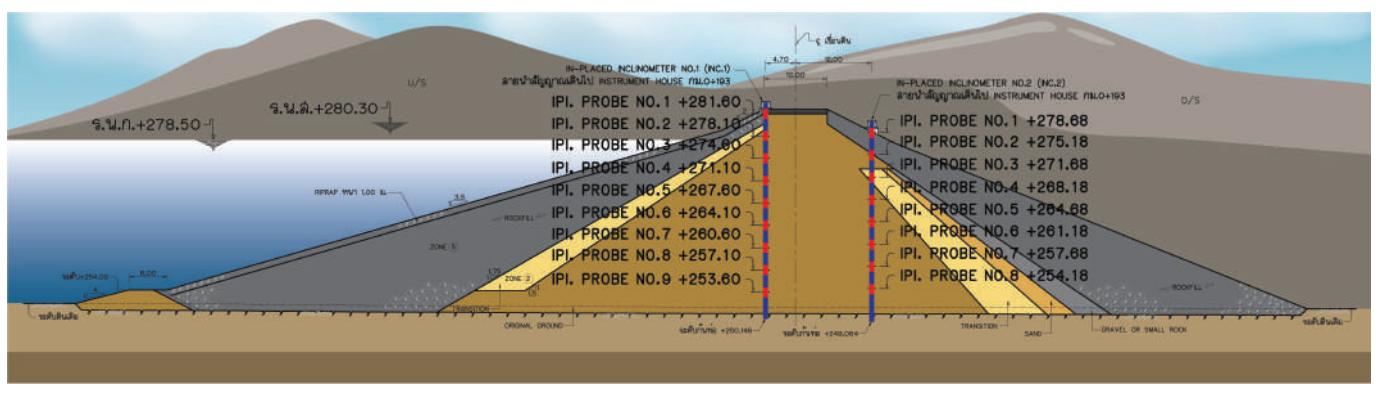
## เครื่องมือวัดการเคลื่อนตัวในแนวราบ Inclinometer (INC.1) กม.0+135

IPI	IPI1	IPI2	IPI3	IPI4	IPI5	IPI6	IPI7	IPI8	IPI9
A-Axis 18/09/2024	0.05	0.05	-0.01	-0.11	0.07	0.0	0.0	0.0	0.24
B-Axis 18/09/2024	0.12	0.05	0.09	0.01	-0.02	0.07	0.02	0.06	-0.01

- ไม่พบสิ่งผิดปกติ
- %Shear Strain<2% (ต่อปี)
- หมายเหตุ :
- ควรเฝ้าระวัง
- %Shear Strain>2% (ต่อปี)

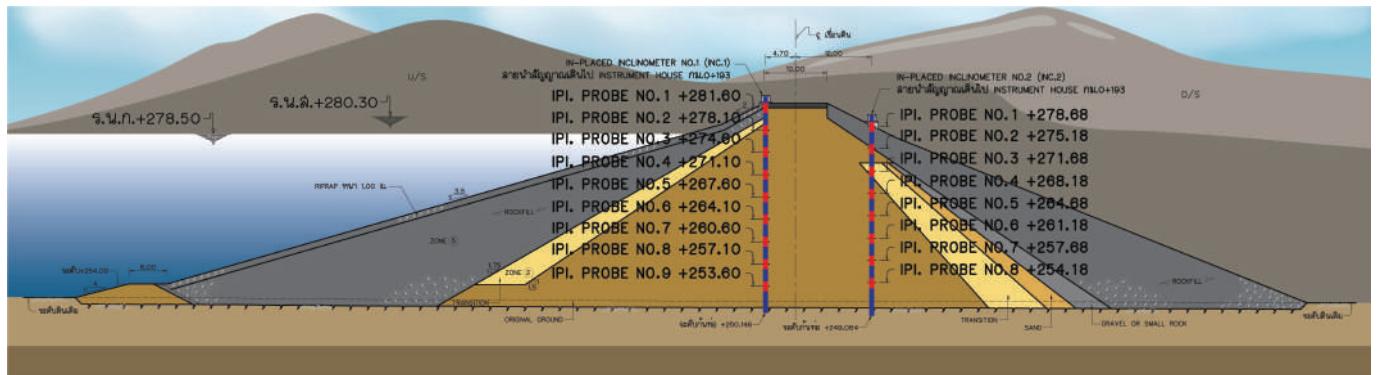
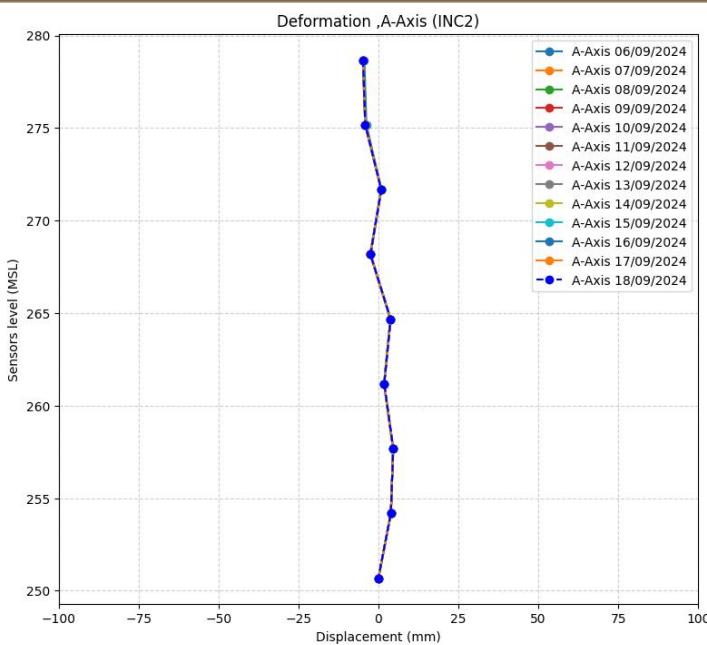
## เครื่องมือวัดการเคลื่อนตัวในแนวราบ Inclinometer (INC.2) กม.0+135

- ไม่พบสิ่งผิดปกติ     %Shear Strain<2% (ต่อปี)    หมายเหตุ :
- ควรเฝ้าระวัง     %Shear Strain>2% (ต่อปี)

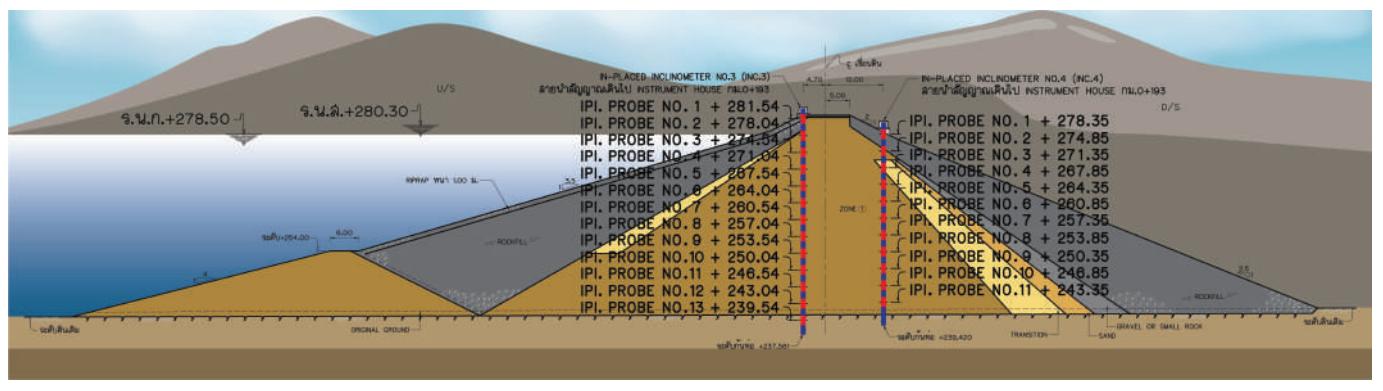
## เครื่องมือวัดการเคลื่อนตัวในแนวราบ Inclinometer (INC.3) กม.0+135

IPI	IPI1	IPI2	IPI3	IPI4	IPI5	IPI6	IPI7	IPI8	IPI9	IPI10	IPI11	IPI12	IPI13
A-Axis 18/09/2024	-0.08	-0.02	0.03	-0.23	0.04	0.2	-0.03	-0.08	-0.07	0.01	-0.12	-0.07	-0.28
B-Axis 18/09/2024	0.09	0.09	0.15	0.01	-0.01	0.08	-0.02	0.02	0.07	0.01	0.08	-0.01	0.03

- ไม่พบสิ่งผิดปกติ       %Shear Strain<2% (ต่อปี)      หมายเหตุ :
- ควรเฝ้าระวัง       %Shear Strain>2% (ต่อปี)

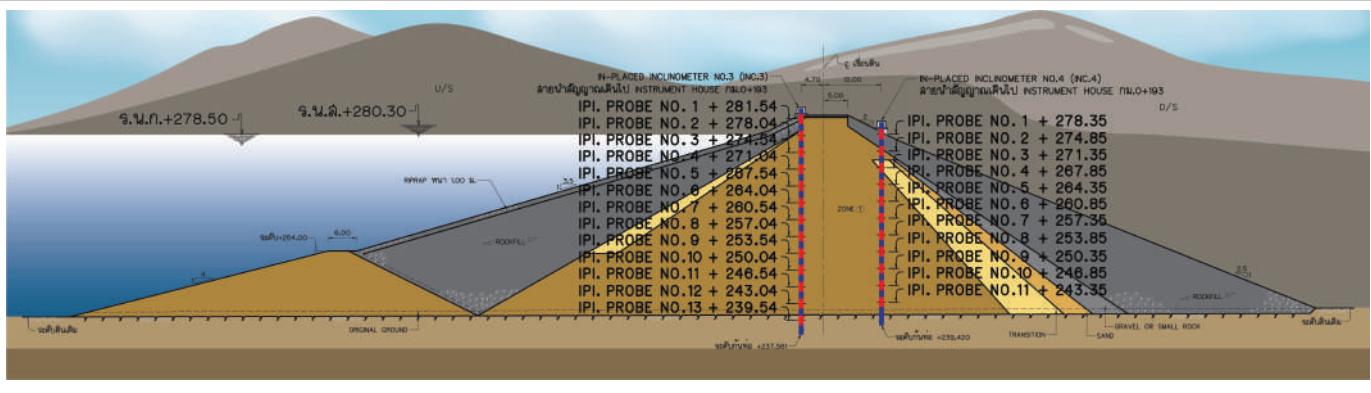
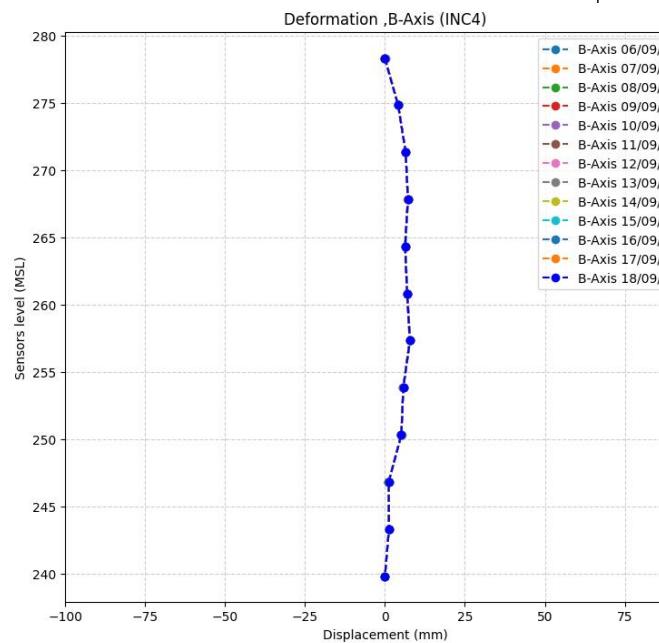
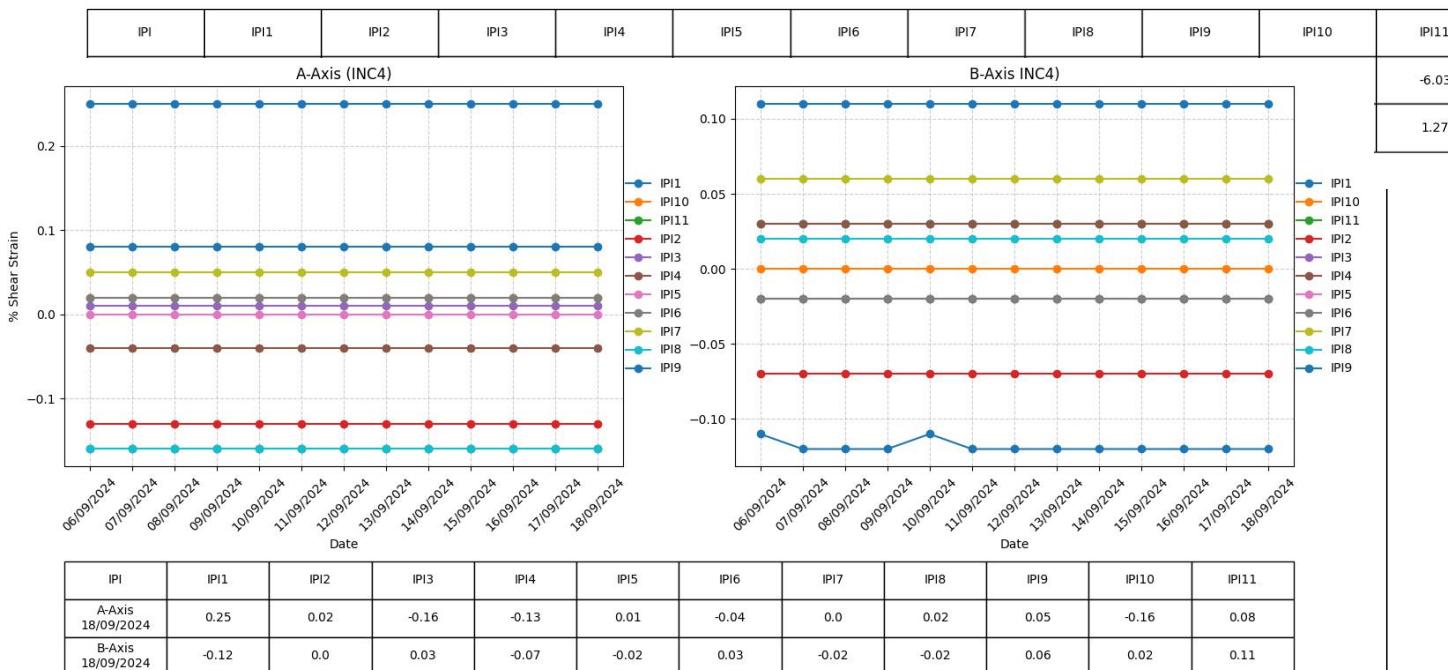
## เครื่องมือวัดการเคลื่อนตัวในแนวราบ Inclinometer (INC.4) กม.0+135

- ไม่พบสิ่งผิดปกติ
- %Shear Strain<2% (ต่อปี) หมายเหตุ :
- ควรเฝ้าระวัง
- %Shear Strain>2% (ต่อปี)

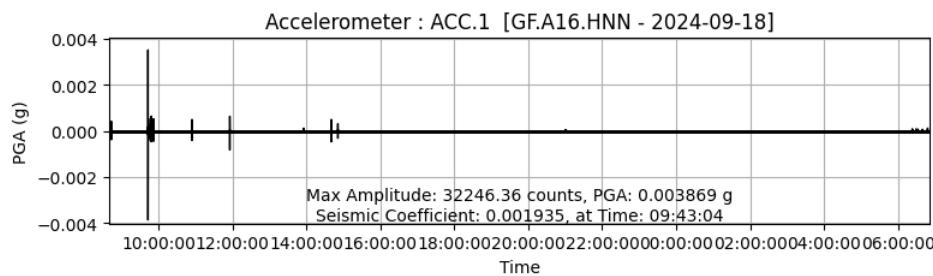
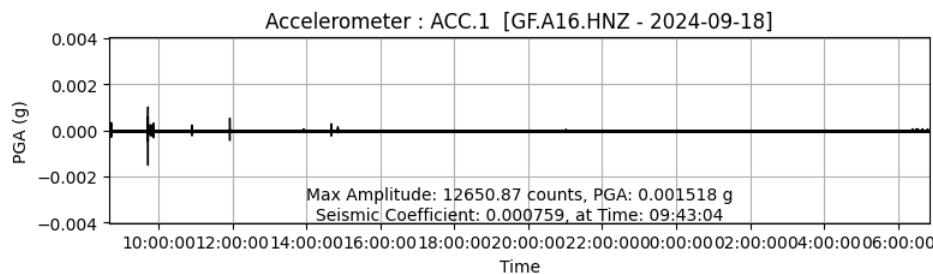
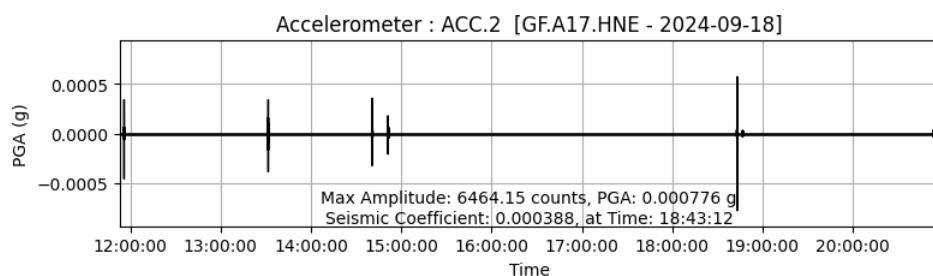
- ACC.1 PGA < 0.1 g
- ACC.1 PGA > 0.1 g
