รายงานผลเครื่องมือตรวจวัดพฤติกรรมเขื่อน

เขื่อนลำตะคอง

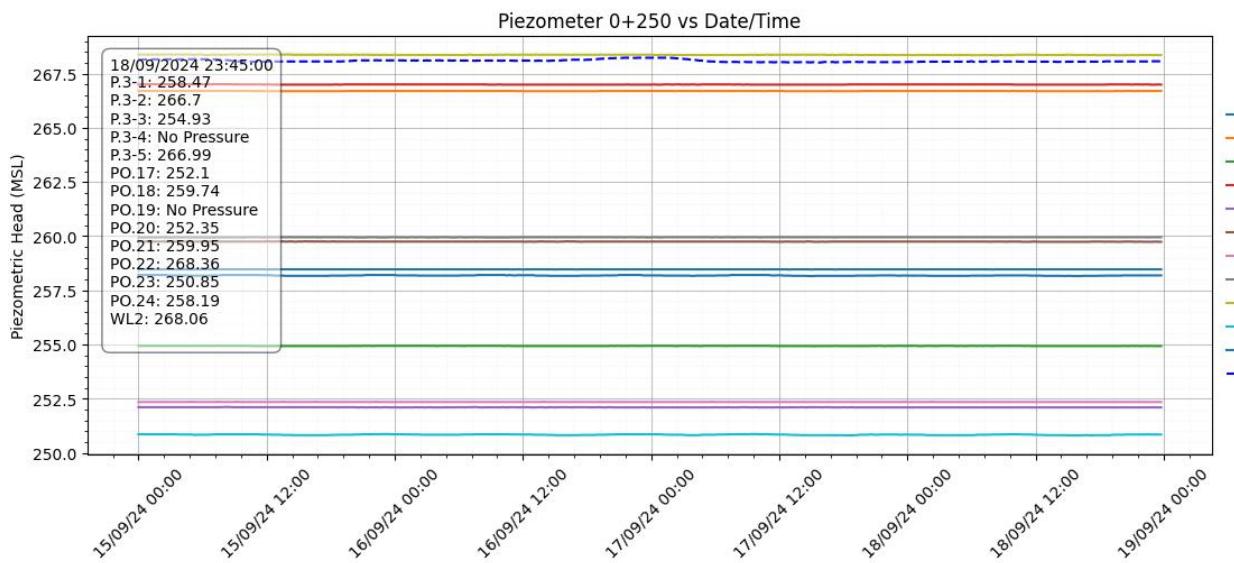
เครื่องมือวัดค่าแรงดันน้ำภายในตัวเขื่อน Piezometer กม.0+250

P.3-1	P.3-2	P.3-3	P.3-4	P.3-5	PO.17	PO.18	PO.19	PO.20	PO.21	PO.22	PO.23	PO.24	WL2
258.47	266.7	254.94	No Pressure	267.0	252.1	259.75	No Pressure	252.36	259.95	268.37	250.86	258.19	268.07

ไม่พบสิ่งผิดปกติ

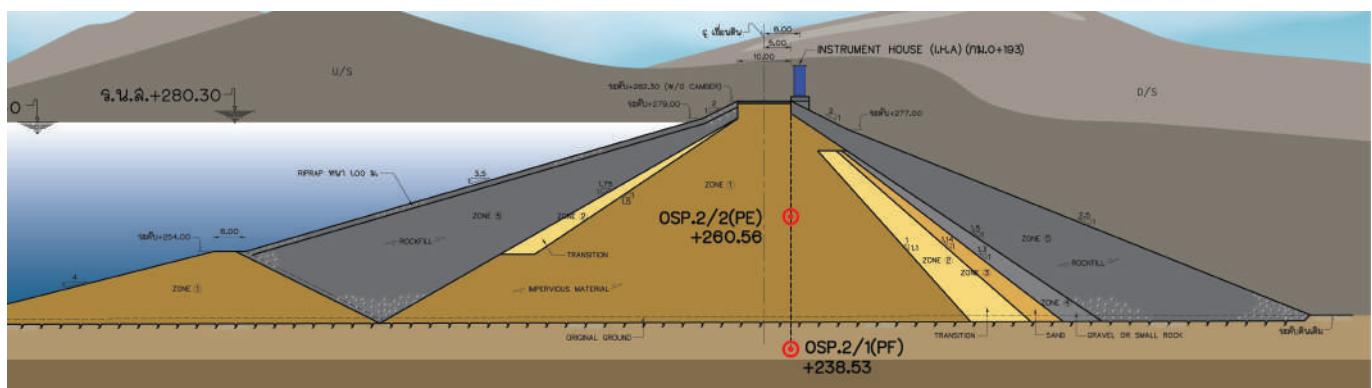
เครื่องมือวัดค่าแรงดันน้ำภายในตัวเขื่อนแบบท่อเปิด Open End Standpipe Piezometer(OSP.2) กม.0+0187

OSP_PE2	OSP_PF2	WL2
263.61	252.27	268.07

ไม่พบสิ่งผิดปกติ

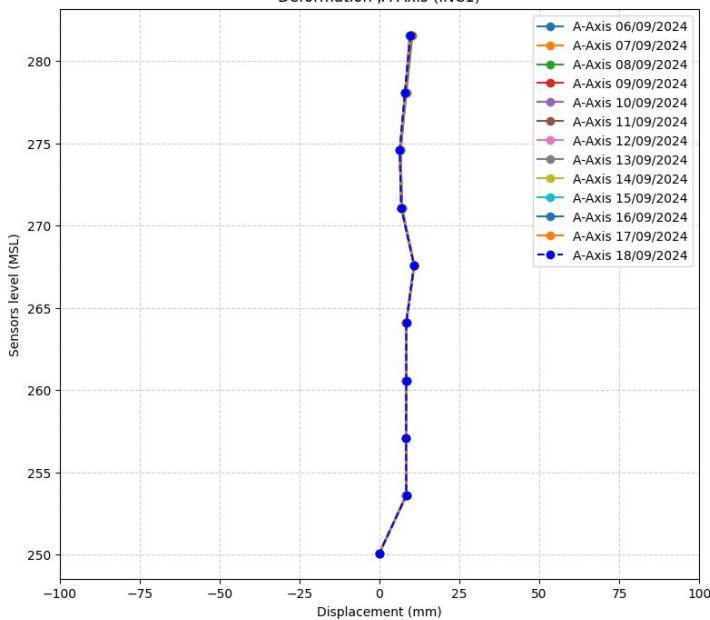
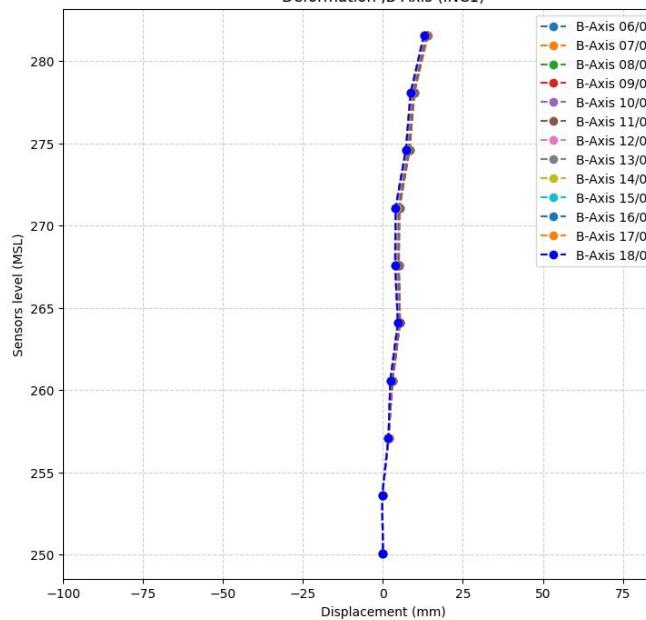
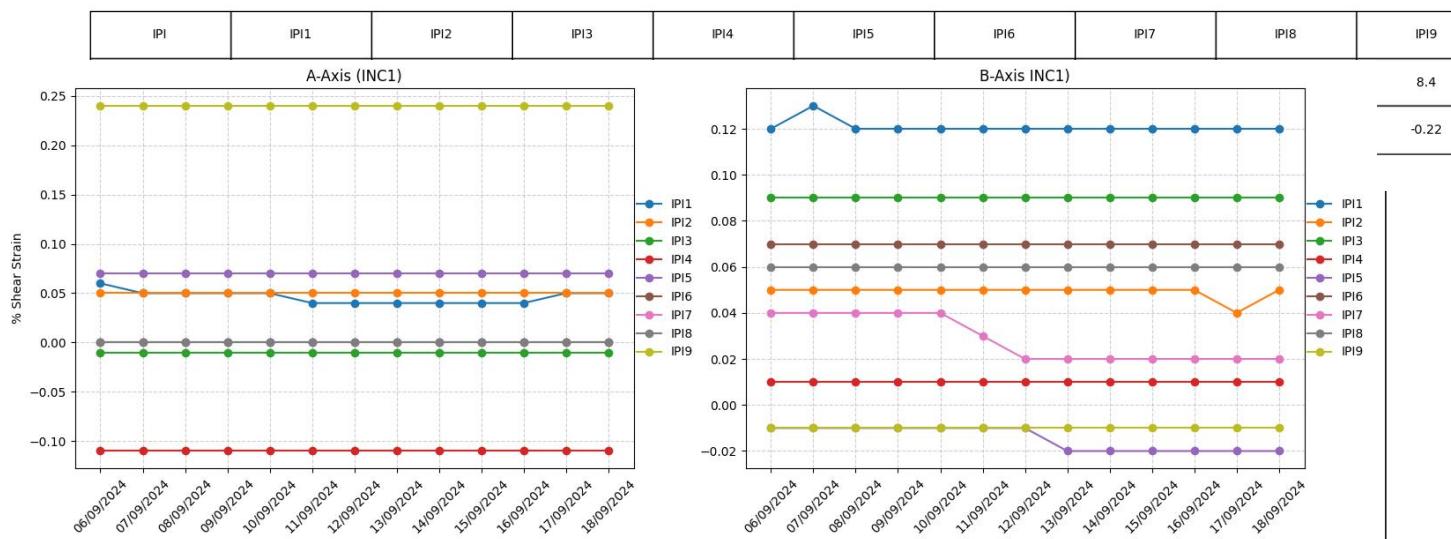
เครื่องมือวัดการเคลื่อนตัวในแนวราบ Inclinometer (INC.1) กม.0+135

- ไม่เพิ่งสิ่งผิดปกติ %Shear Strain<2% (ต่อปี) หมายเหตุ :
- ควรเฝ้าระวัง %Shear Strain>2% (ต่อปี)

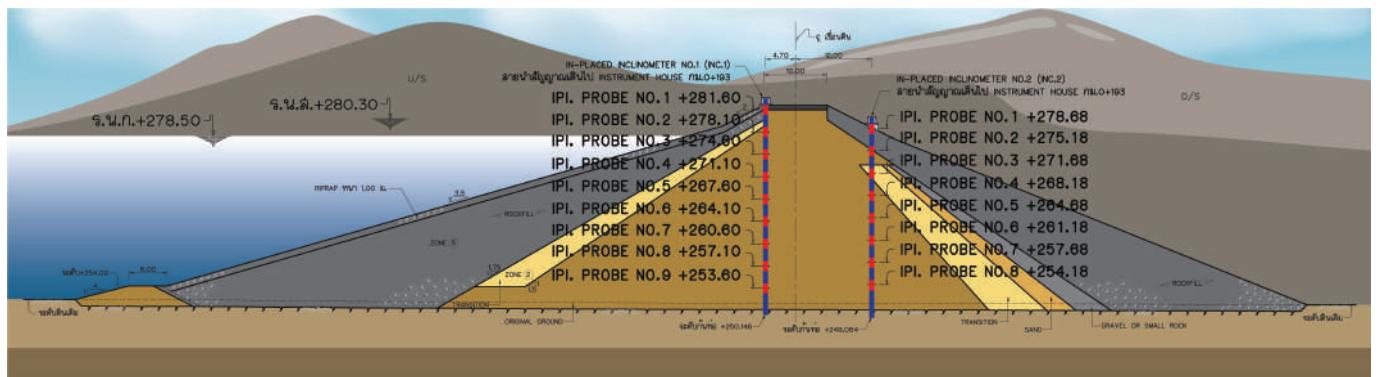
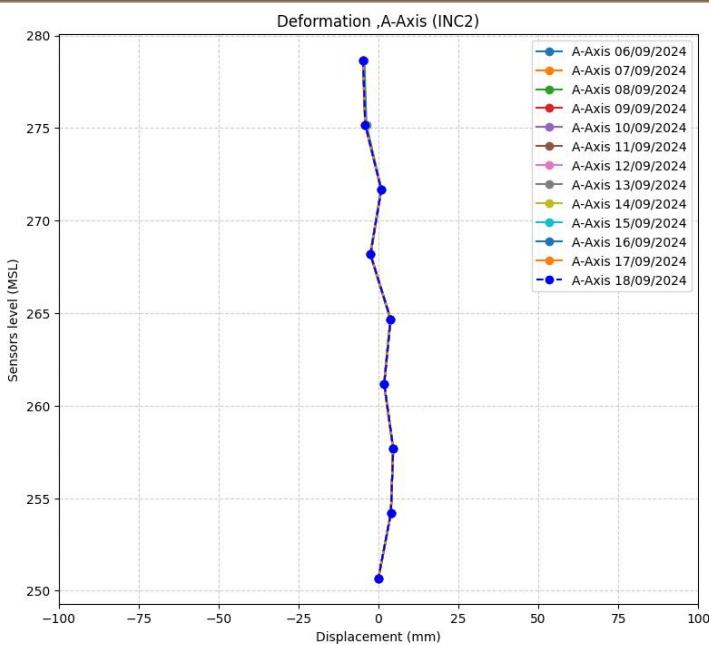
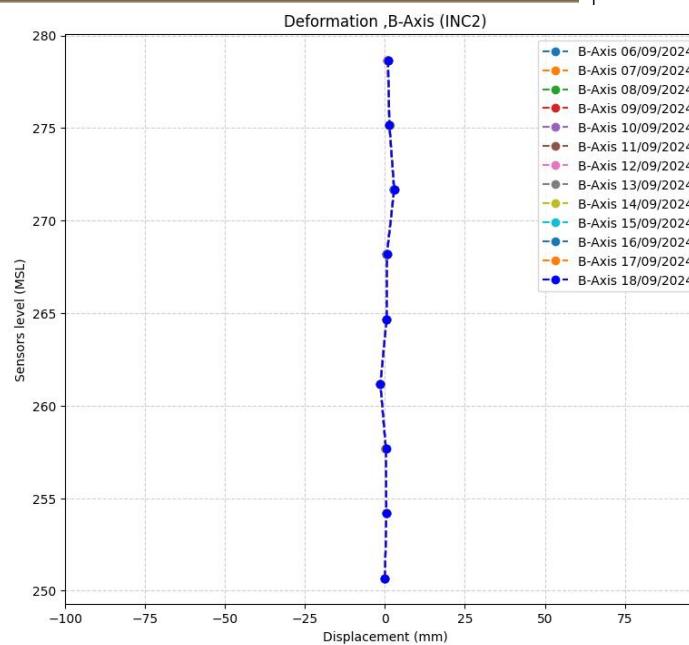
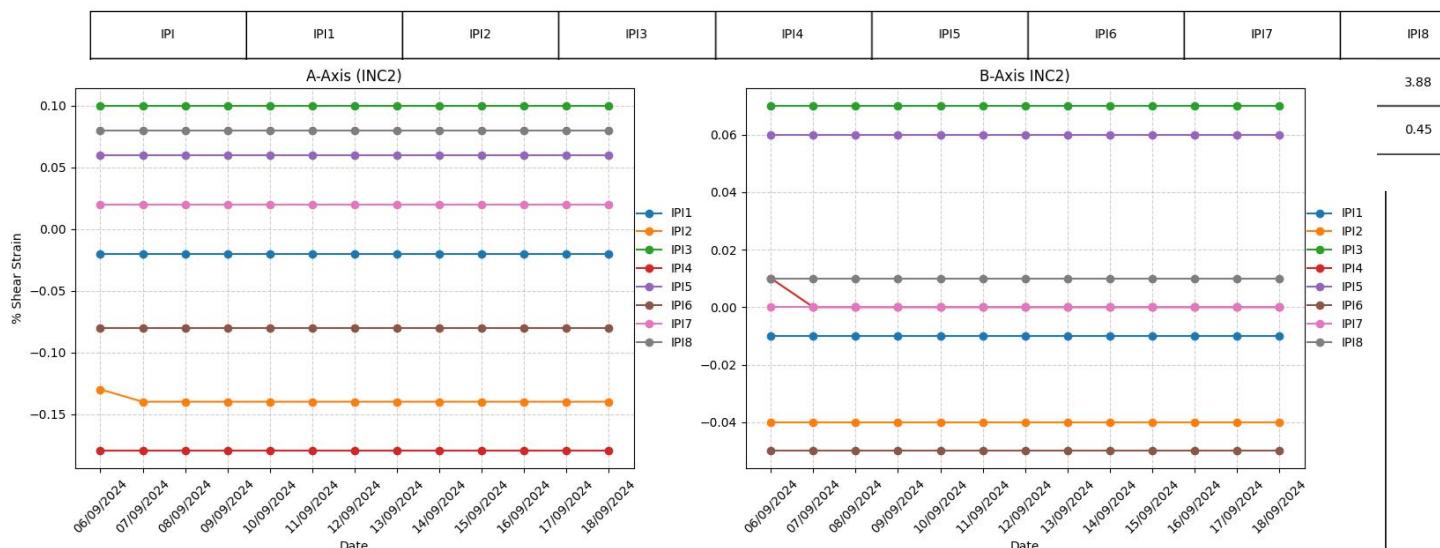
เครื่องมือวัดการเคลื่อนตัวในแนวราบ Inclinometer (INC.2) กม.0+135

Date				Date				
IPI	IPI1	IPI2	IPI3	IPI4	IPI5	IPI6	IPI7	IPI8
A-Axis 18/09/2024	-0.02	-0.14	0.1	-0.18	0.06	-0.08	0.02	0.08
B-Axis 18/09/2024	-0.01	-0.04	0.07	0.0	0.06	-0.05	0.0	0.01

ไม่พบสิ่งผิดปกติ %Shear Strain<2% (ต่อปี) หมายเหตุ :
 ควรเฝ้าระวัง %Shear Strain>2% (ต่อปี)

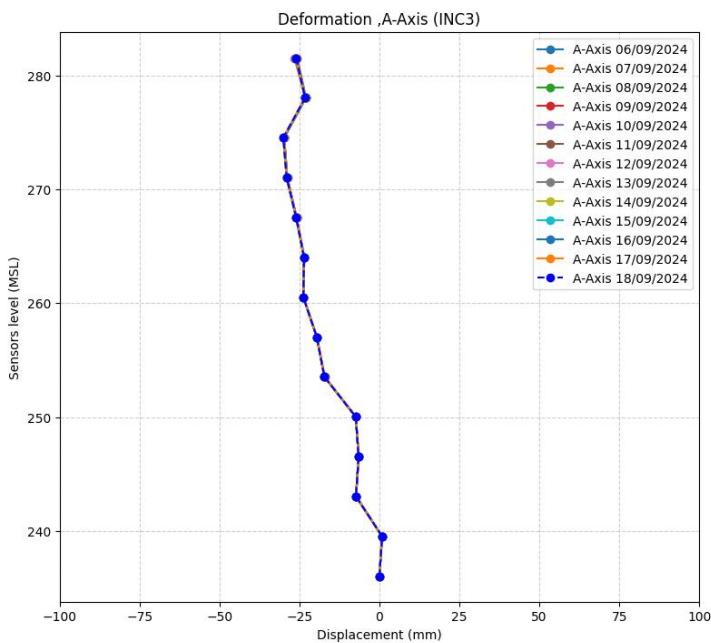
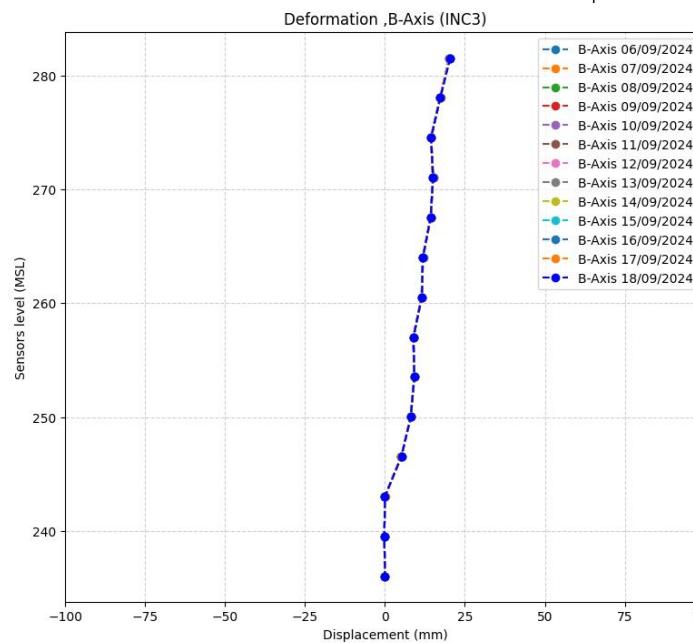
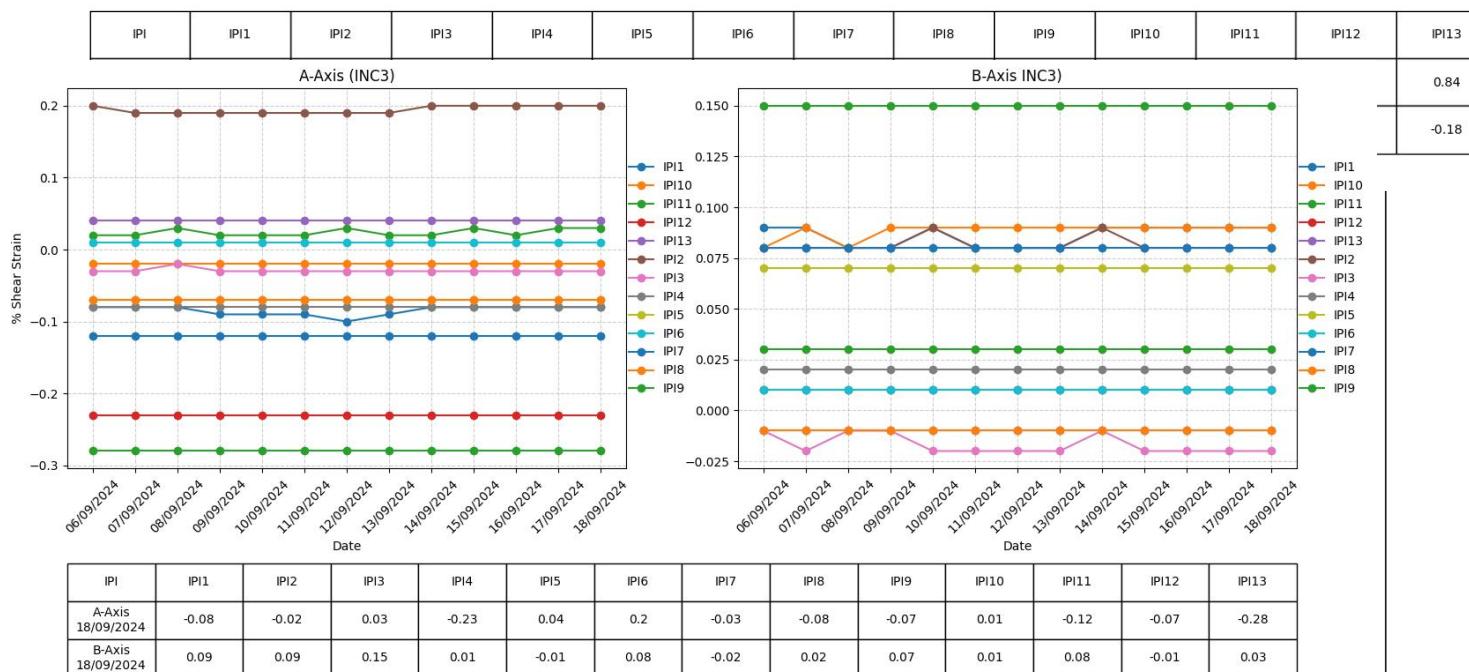
เครื่องมือวัดการเคลื่อนตัวในแนวราบ Inclinometer (INC.3) กม.0+135

- ไม่พบสิ่งผิดปกติ
- %Shear Strain<2% (ต่อปี)
- หมายเหตุ :
- ควรเฝ้าระวัง
- %Shear Strain>2% (ต่อปี)

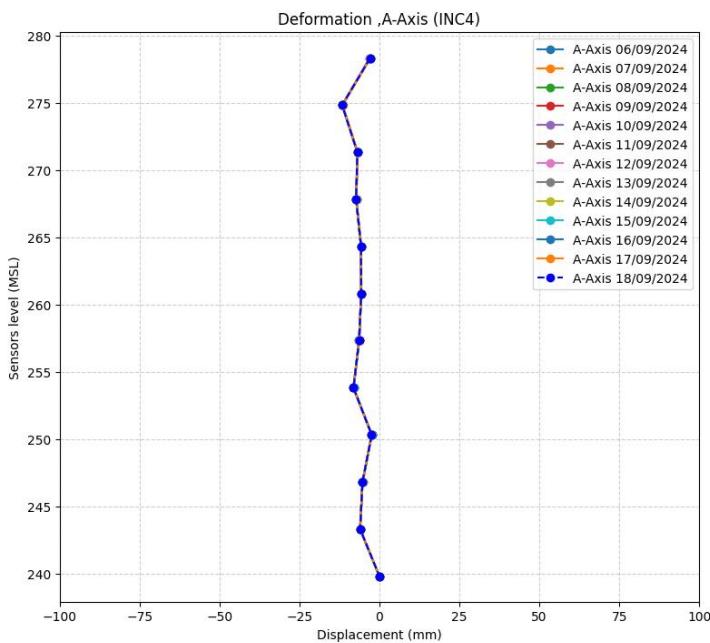
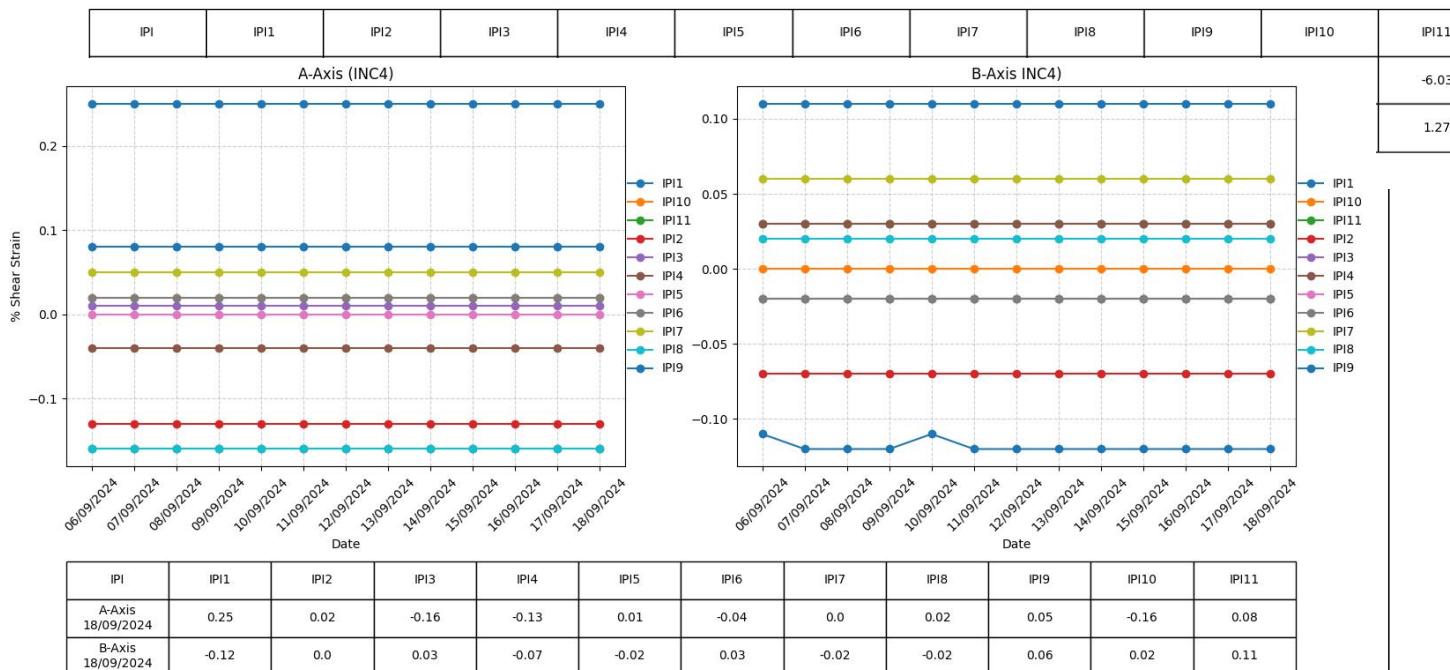
เครื่องมือวัดการเคลื่อนตัวในแนวราบ Inclinometer (INC.4) กม.0+135

- ไม่พบสิ่งผิดปกติ
- %Shear Strain<2% (ต่อปี) หมายเหตุ :
- ควรเฝ้าระวัง
- %Shear Strain>2% (ต่อปี)

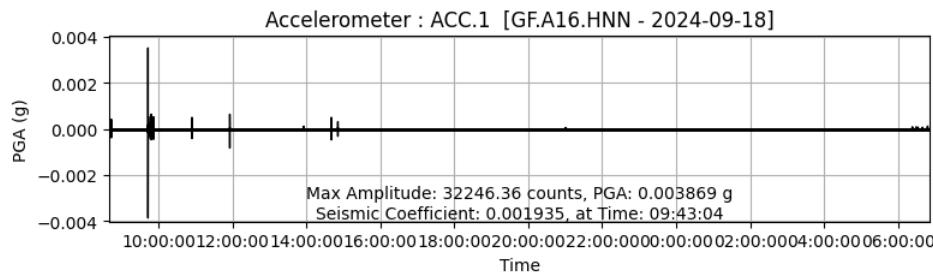
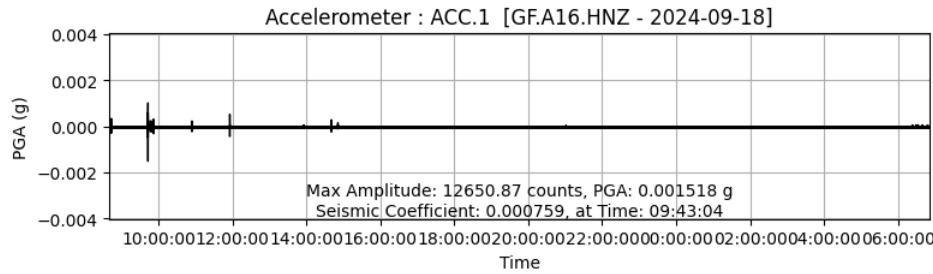
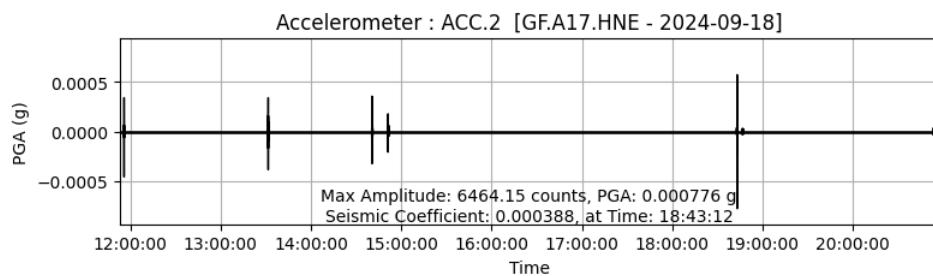
- ACC.1 PGA < 0.1 g
- ACC.1 PGA > 0.1 g
