รายงานผลเครื่องมือตรวจวัดพฤติกรรมเขื่อน

เขื่อนลำตะคอง

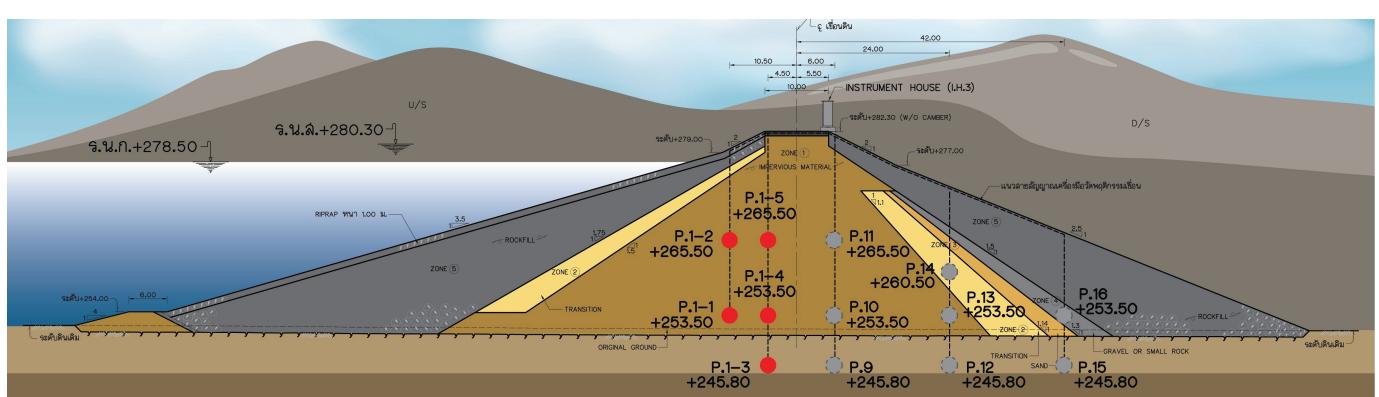
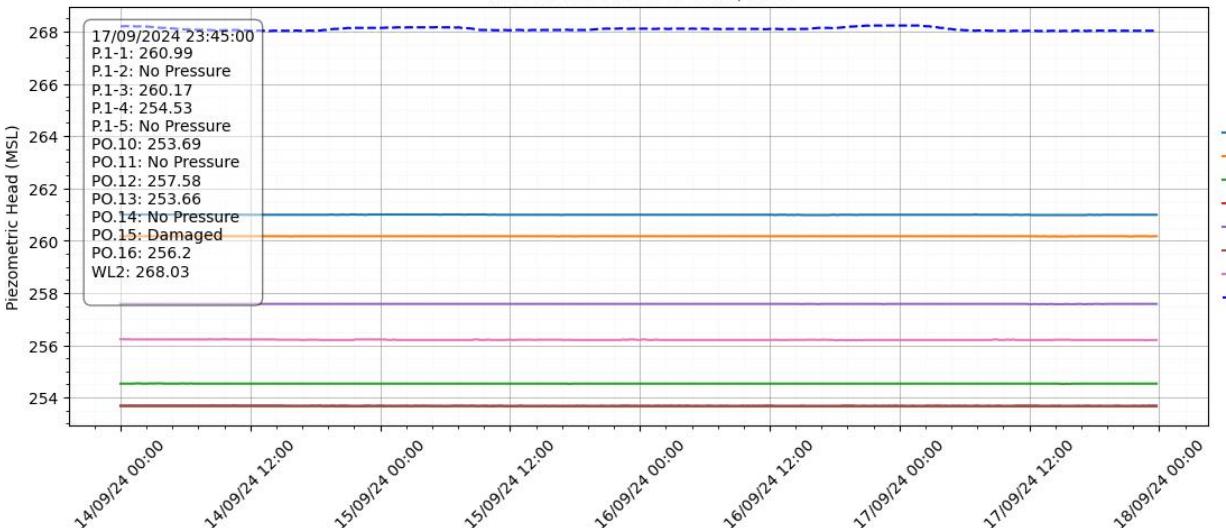
เครื่องมือวัดค่าแรงดันน้ำภายในตัวเขื่อน Piezometer กม.0+125

ไม่พบสิ่งผิดปกติ

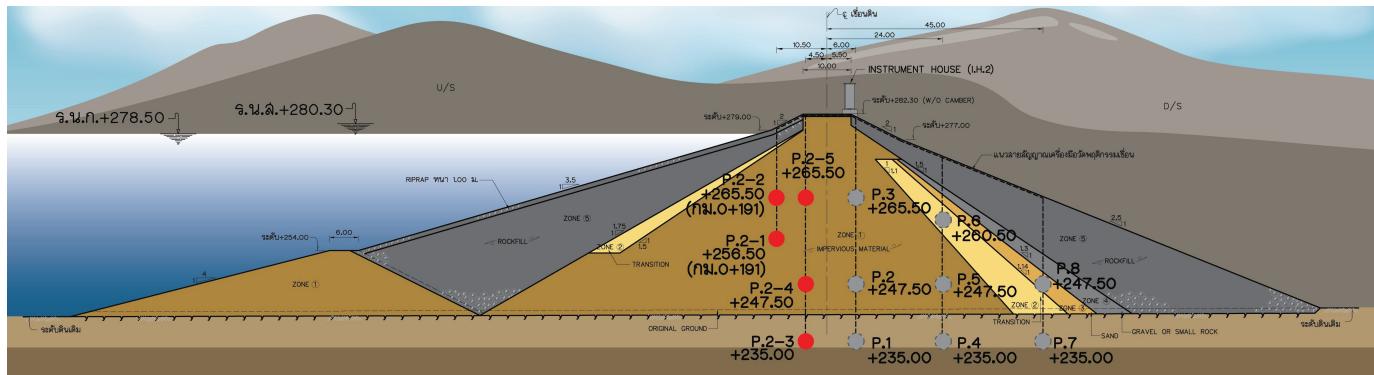
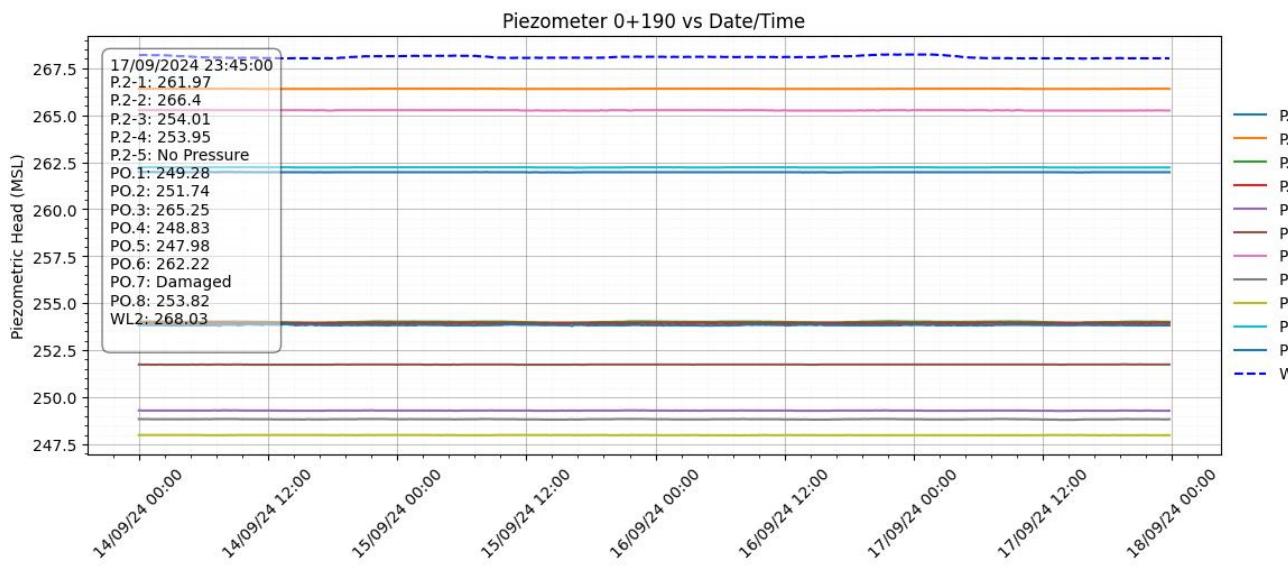
เครื่องมือวัดค่าแรงดันน้ำภายในตัวเขื่อน Piezometer กม.0+190

P2-1	P2-2	P2-3	P2-4	P2-5	PO.1	PO.2	PO.3	PO.4	PO.5	PO.6	PO.7	PO.8	WL2
261.97	266.41	254.03	253.95	No Pressure	249.29	251.75	265.27	248.84	247.99	262.23	Damaged	253.86	268.03

ไม่พบสิ่งผิดปกติ

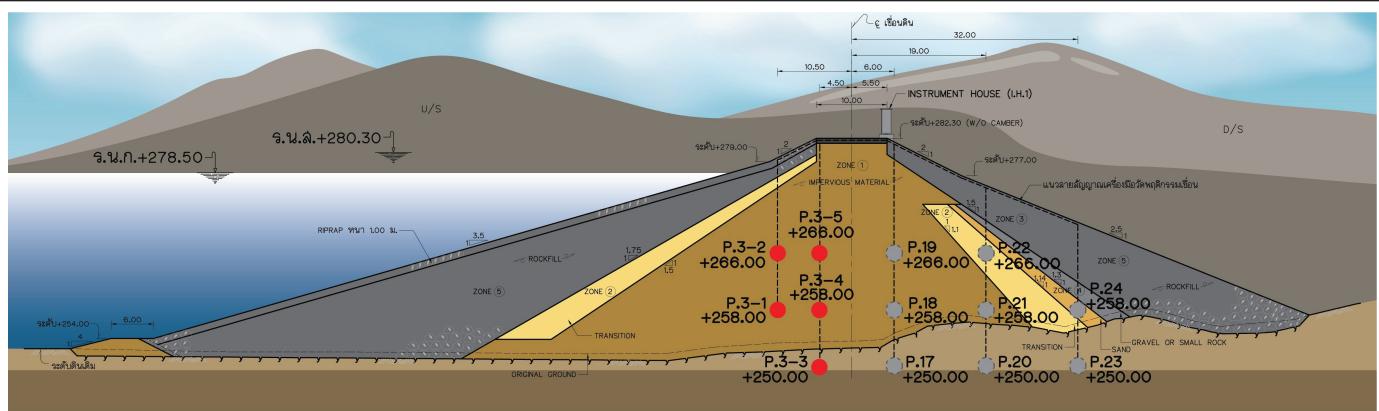
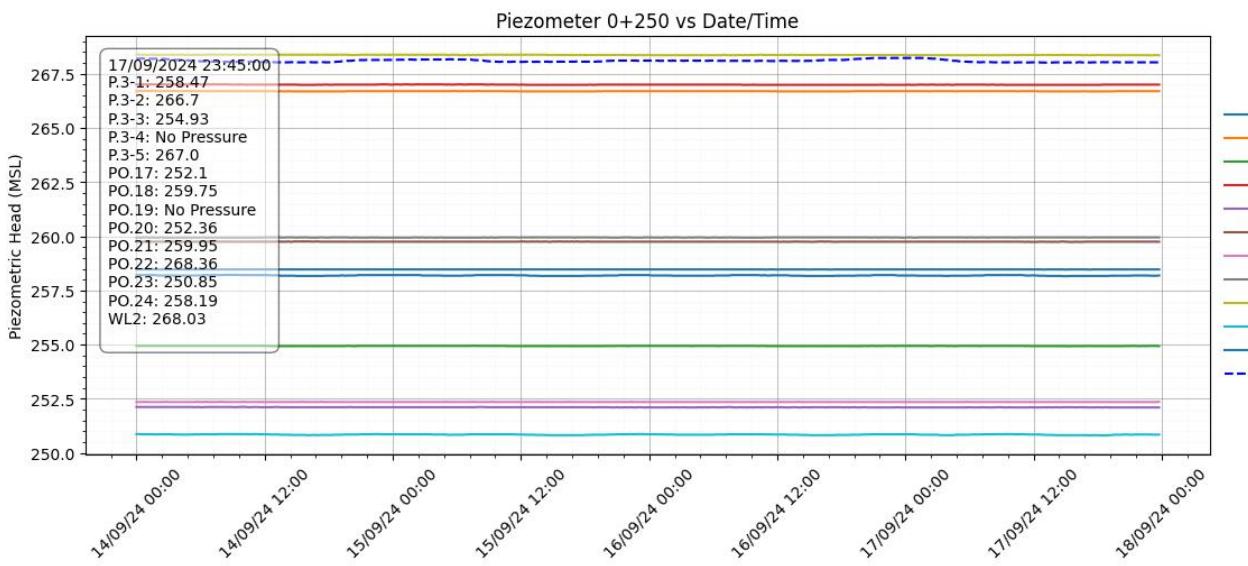
เครื่องมือวัดค่าแรงดันน้ำภายในตัวเขื่อน Piezometer กม.0+250

P3-1	P3-2	P3-3	P3-4	P3-5	PO.17	PO.18	PO.19	PO.20	PO.21	PO.22	PO.23	PO.24	WL2
258.47	266.7	254.94	No Pressure	267.0	252.11	259.76	No Pressure	252.36	259.95	268.37	250.87	258.21	268.23

ไม่พบสิ่งผิดปกติ

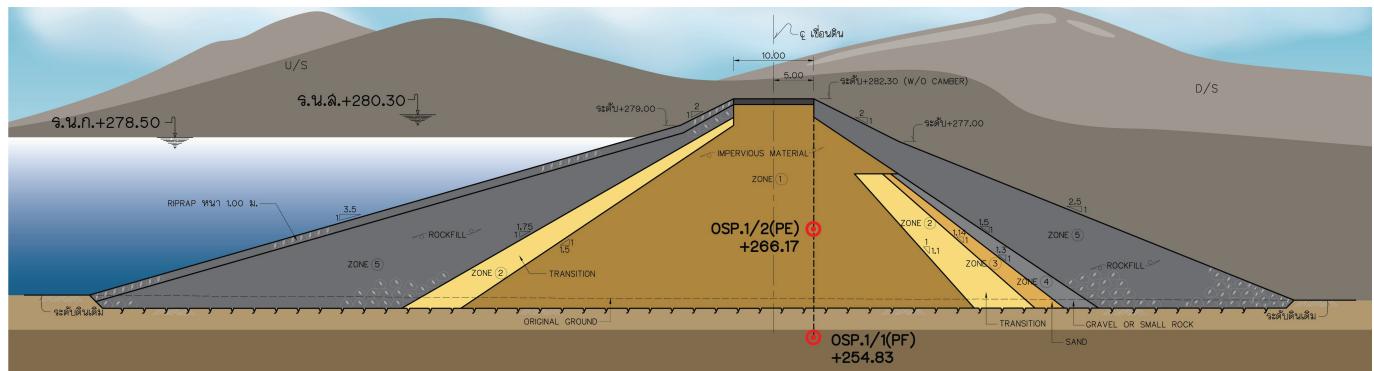
เครื่องมือวัดค่าแรงดันน้ำภายในตัวเขื่อนแบบท่อเปิด Open End Standpipe Piezometer(OSP.1) กม.0+093

ไม่พบสิ่งผิดปกติ

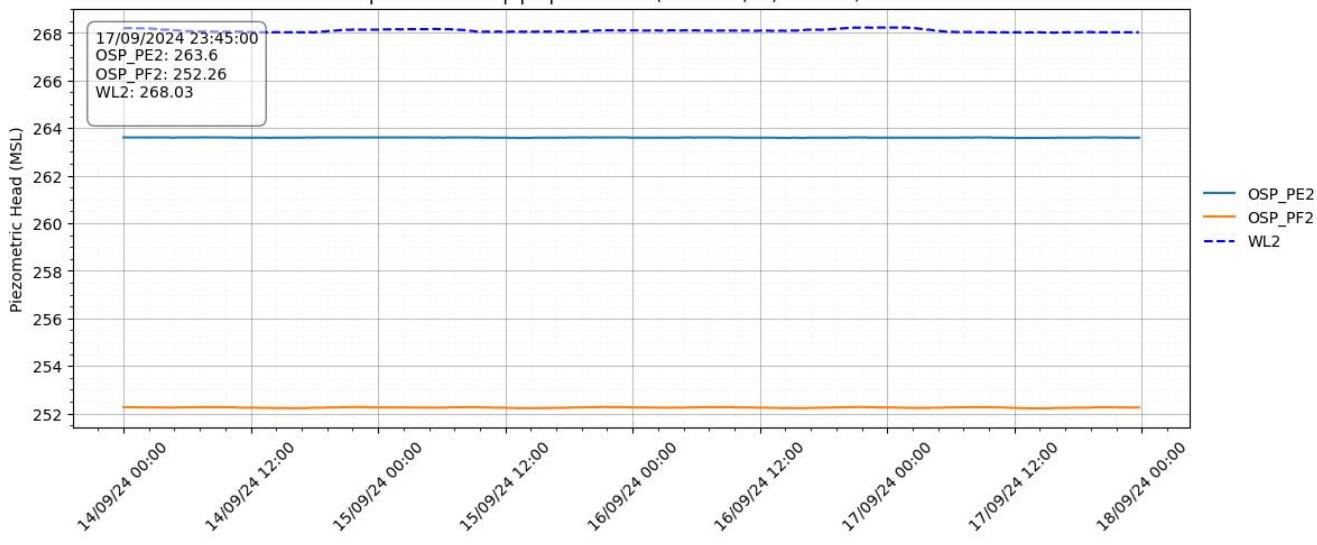
เครื่องมือวัดค่าแรงดันน้ำภายในตัวเขื่อนแบบท่อเปิด Open End Standpipe Piezometer(OSP.2) กม.0+0187

ไม่พบสิ่งผิดปกติ

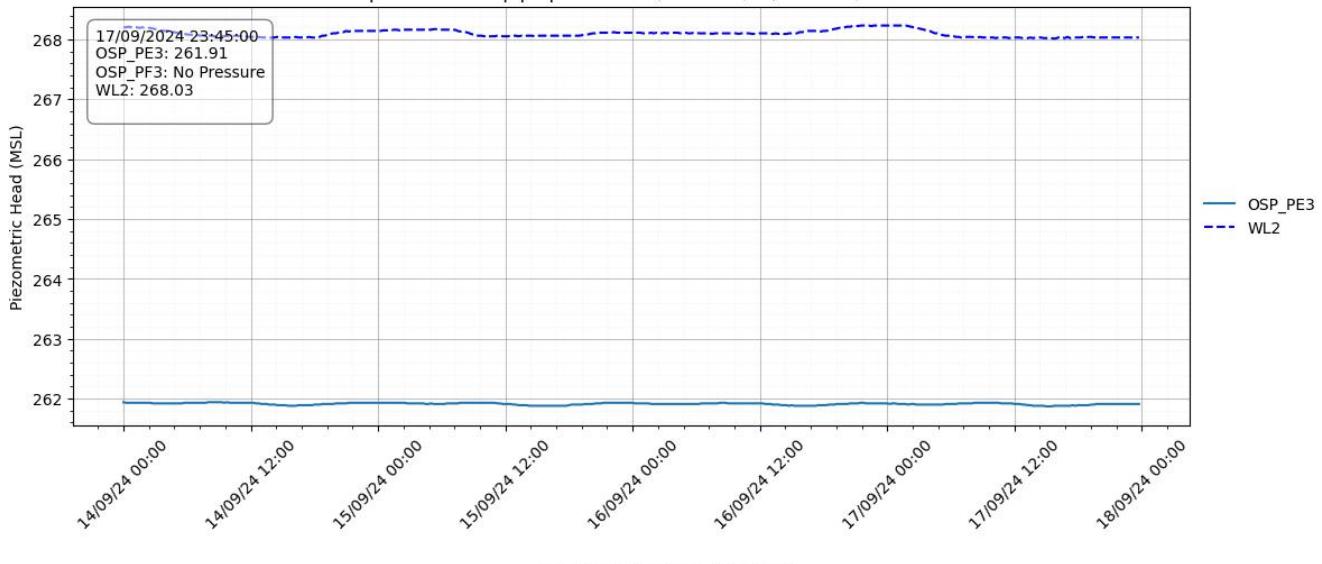
เครื่องมือวัดค่าแรงดันน้ำภายในตัวเขื่อนแบบท่อเปิด Open End Standpipe Piezometer(OSP.3) กม.0+270

OSP_PE3	OSP_PF3	WL2
261.93	No Pressure	268.23

ไม่พบสิ่งผิดปกติ

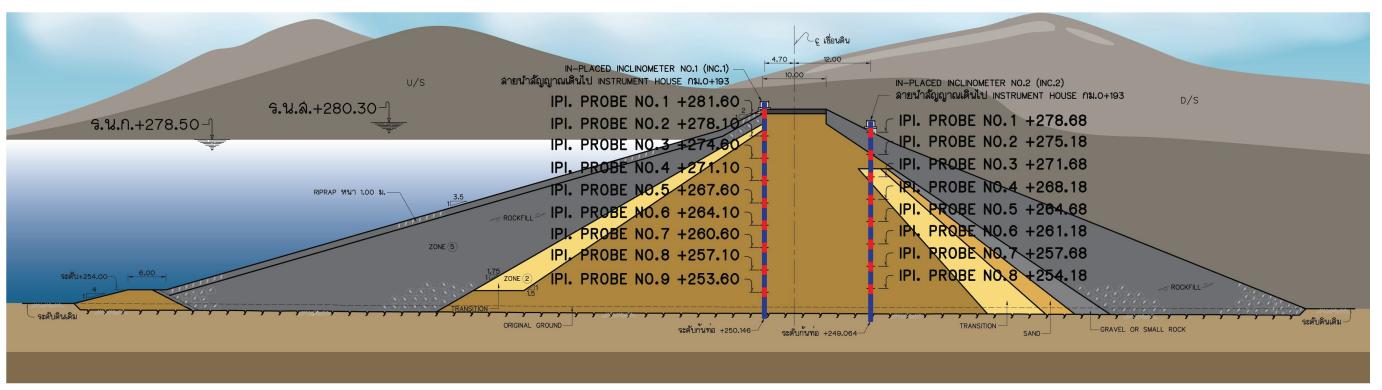
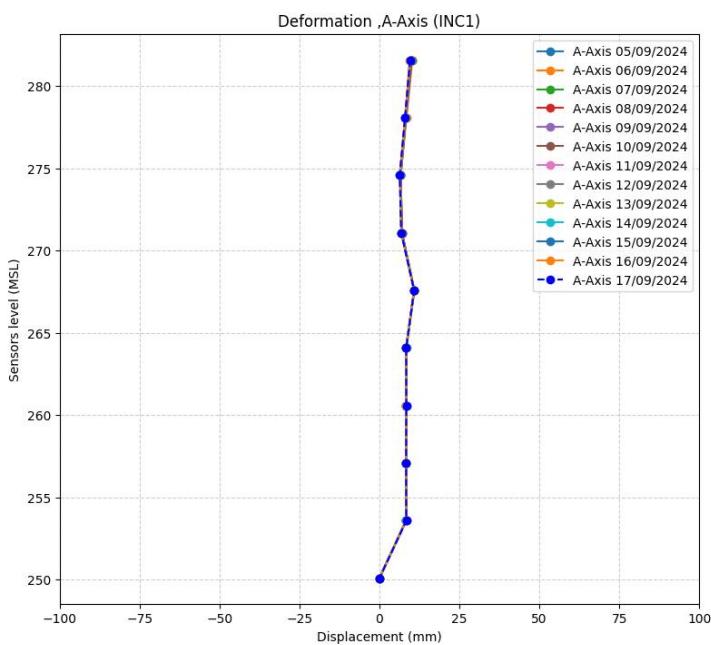
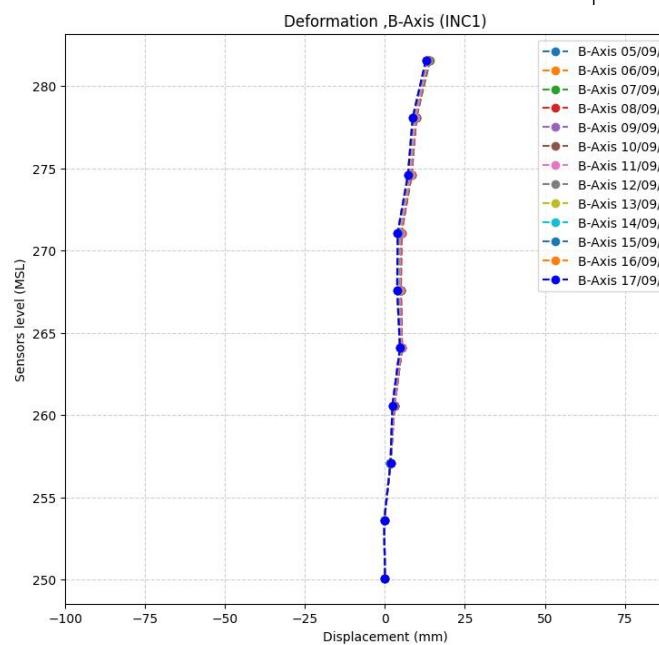
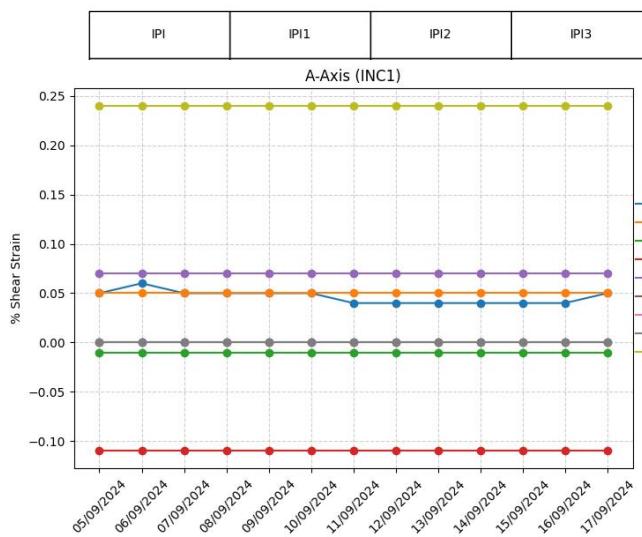
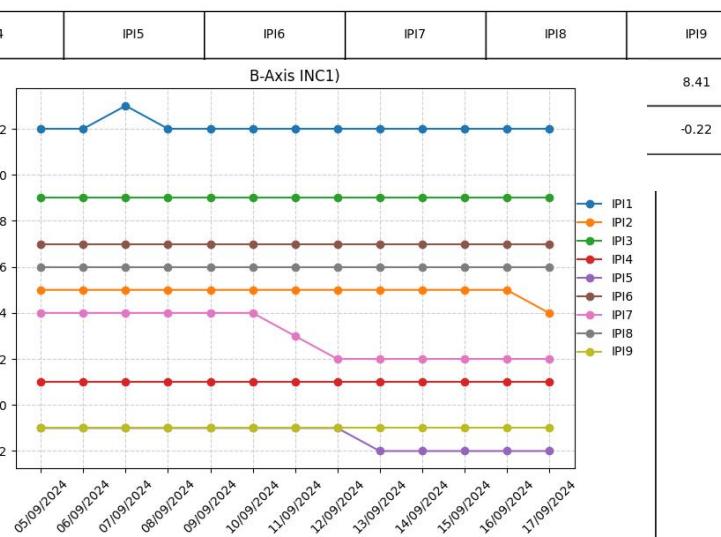
เครื่องมือวัดการเคลื่อนตัวในแนวราบ Inclinometer (INC.1) กม.0+135

ไม่พบสิ่งผิดปกติ %Shear Strain<2% (ต่อปี) หมายเหตุ :
 ควรเฝ้าระวัง %Shear Strain>2% (ต่อปี)

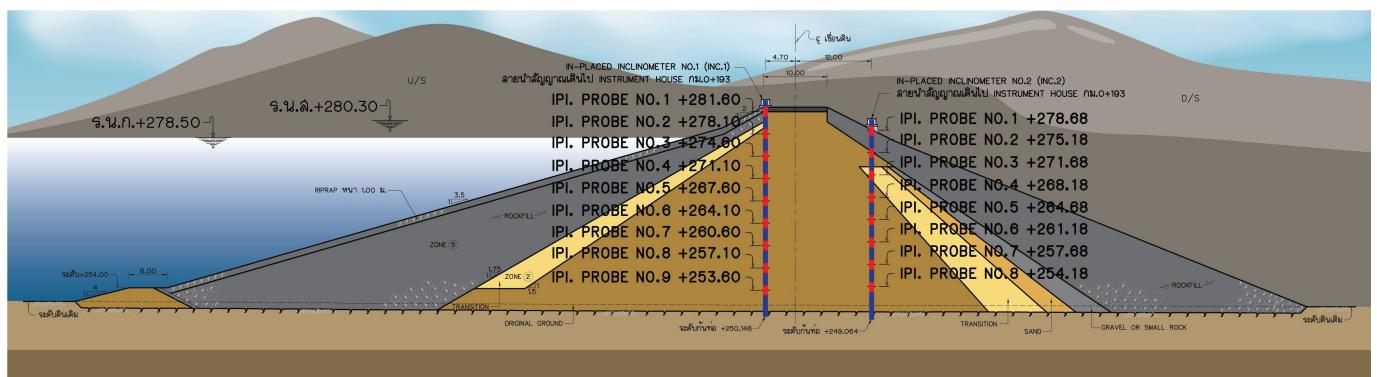
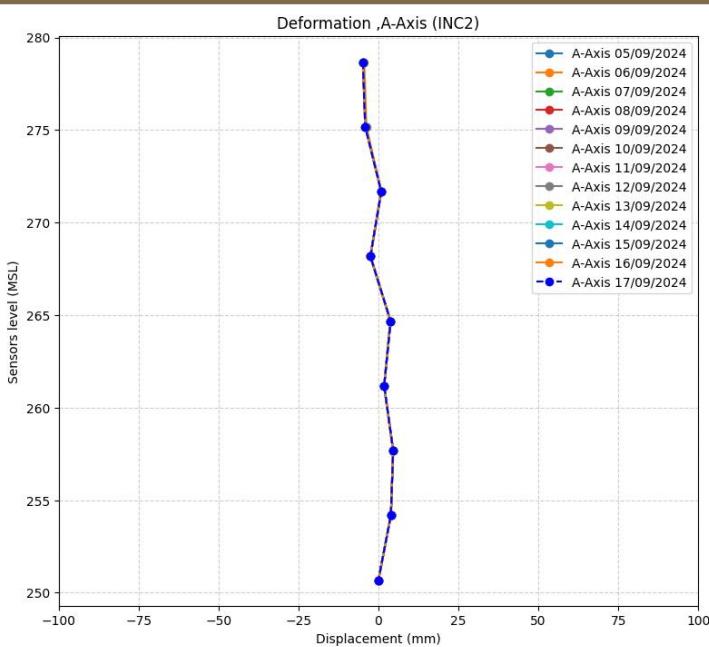
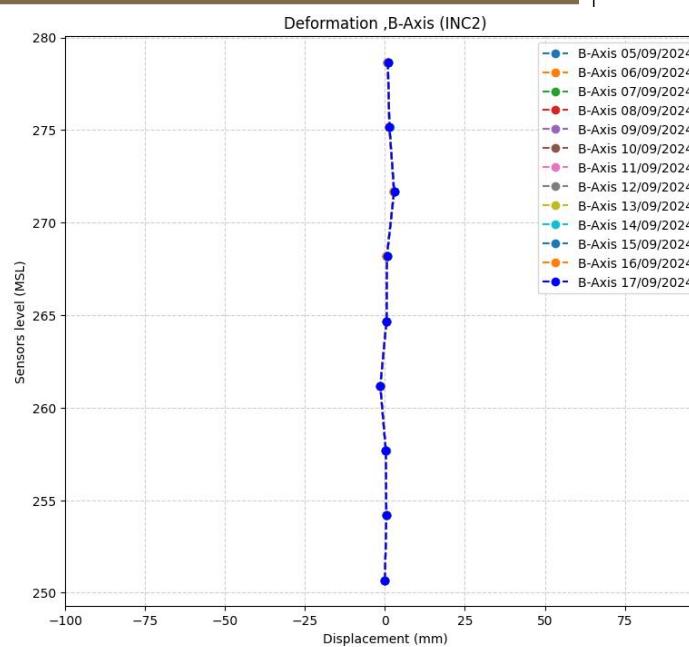
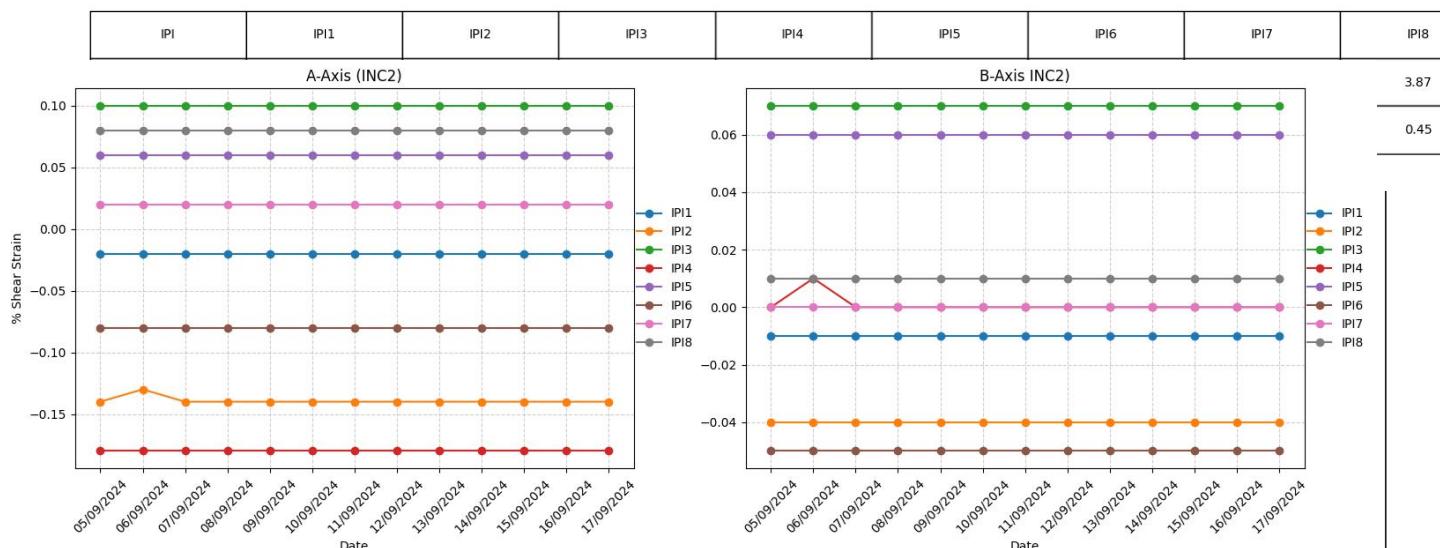
เครื่องมือวัดการเคลื่อนตัวในแนวราบ Inclinometer (INC.2) กม.0+135

ไม่มีพบร่องรอยการตึง %Shear Strain<2% (ต่ำกว่า) หมายเหตุ :
 ควรเฝ้าระวัง %Shear Strain>2% (สูงกว่า)

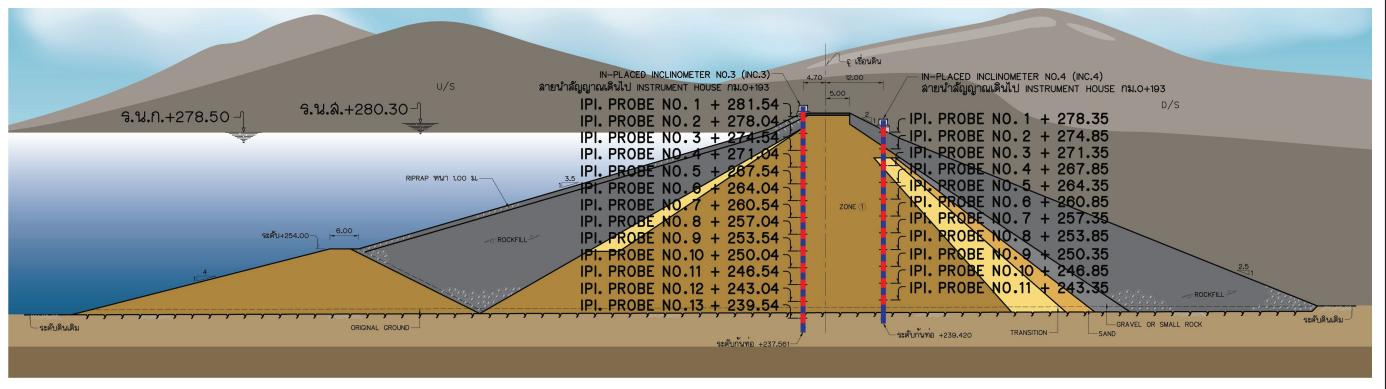
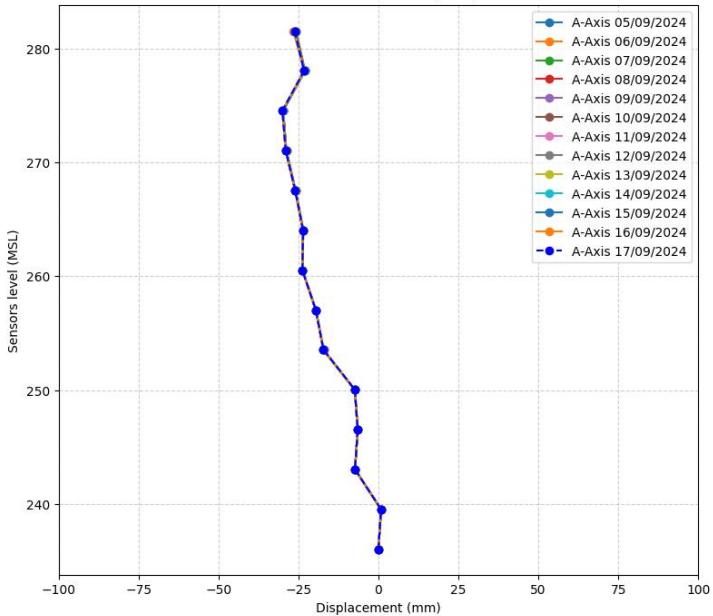
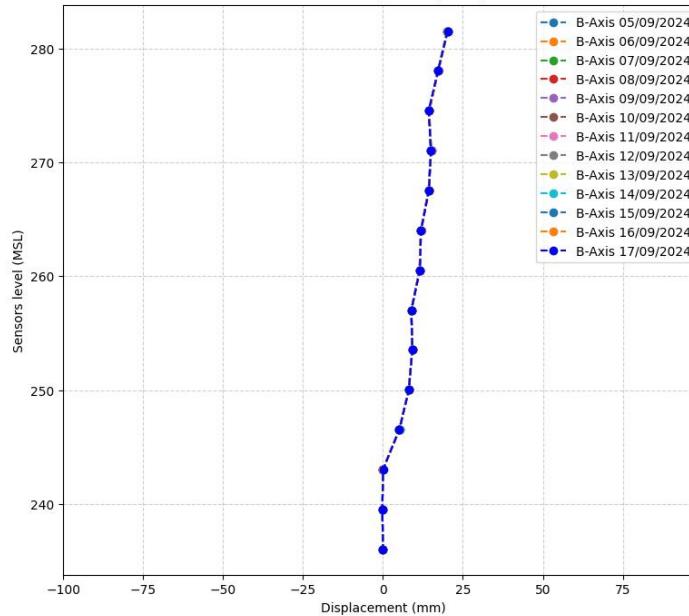
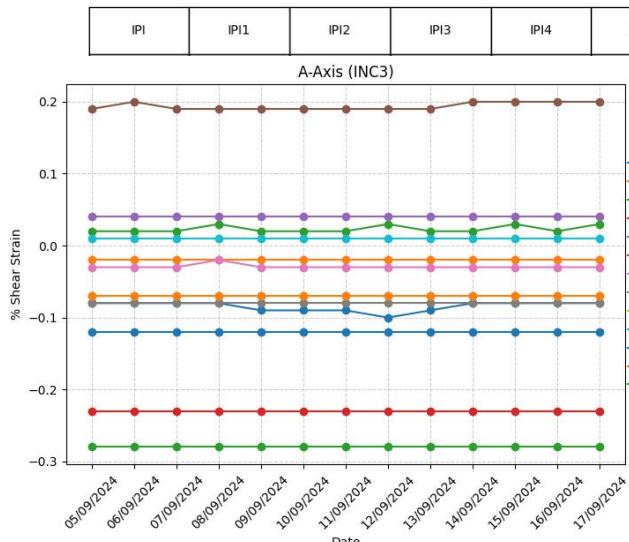
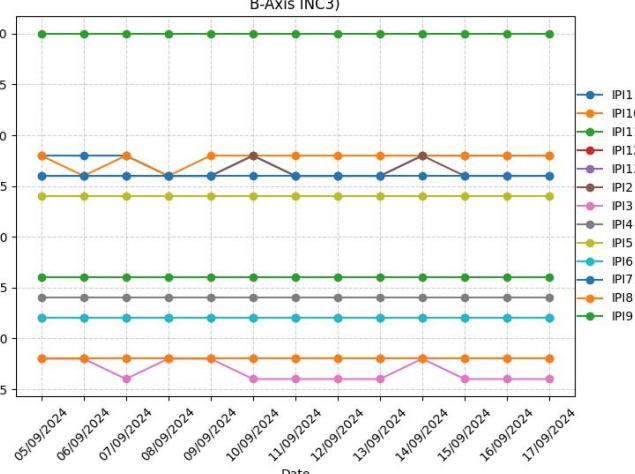
เครื่องมือวัดการเคลื่อนตัวในแนวราบ Inclinometer (INC.3) กม.0+135

- ไม่พบสิ่งผิดปกติ %Shear Strain<2% (ต่อปี) หมายเหตุ :
- ควรเฝ้าระวัง %Shear Strain>2% (ต่อปี)

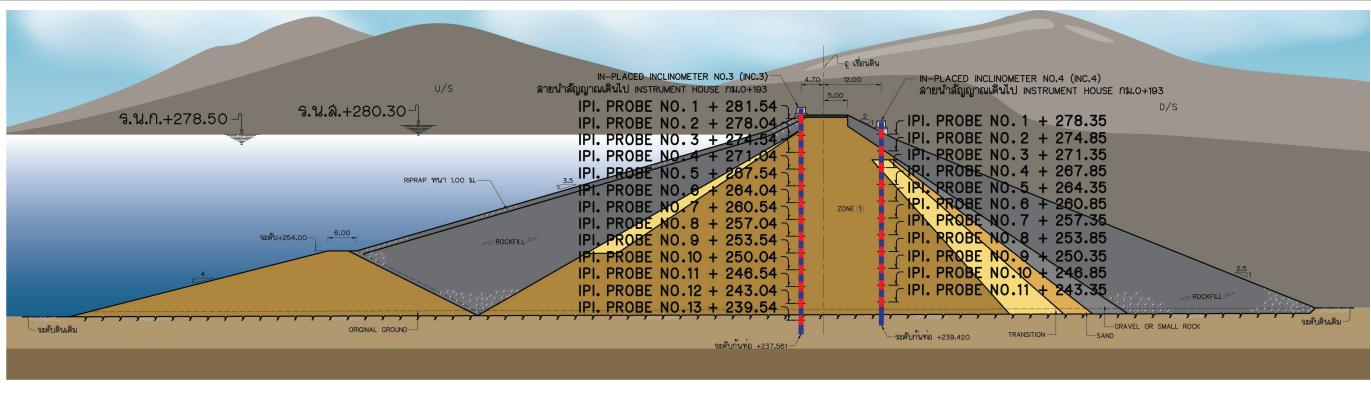
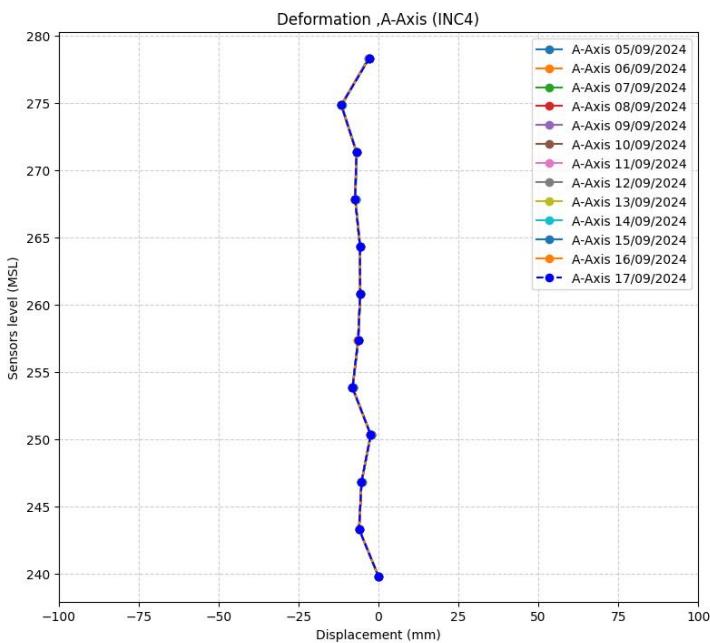
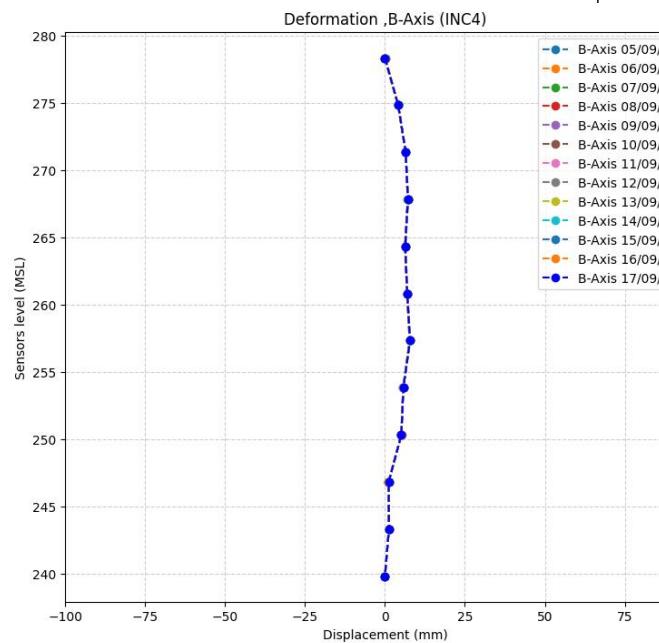
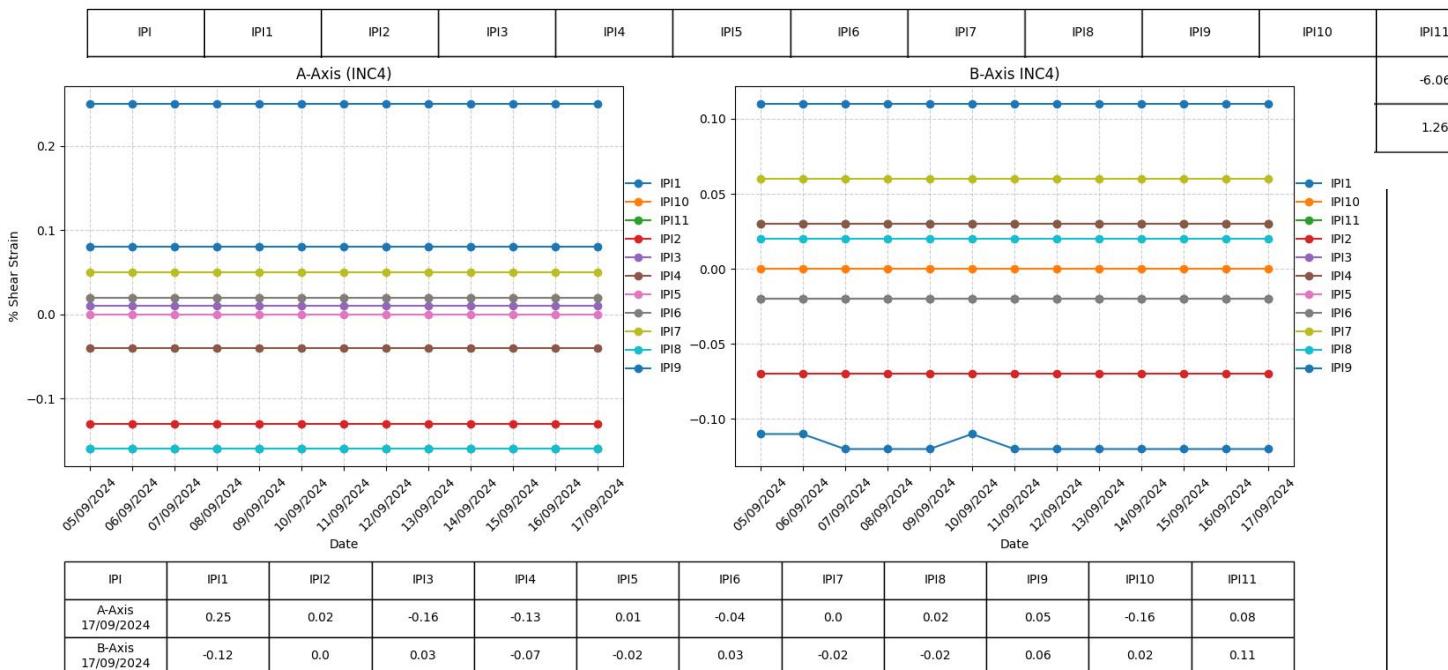
เครื่องมือวัดการเคลื่อนตัวในแนวราบ Inclinometer (INC.4) กม.0+135

- ไม่พบสิ่งผิดปกติ
- %Shear Strain<2% (ต่อปี) หมายเหตุ :
- ควรเฝ้าระวัง
- %Shear Strain>2% (ต่อปี)

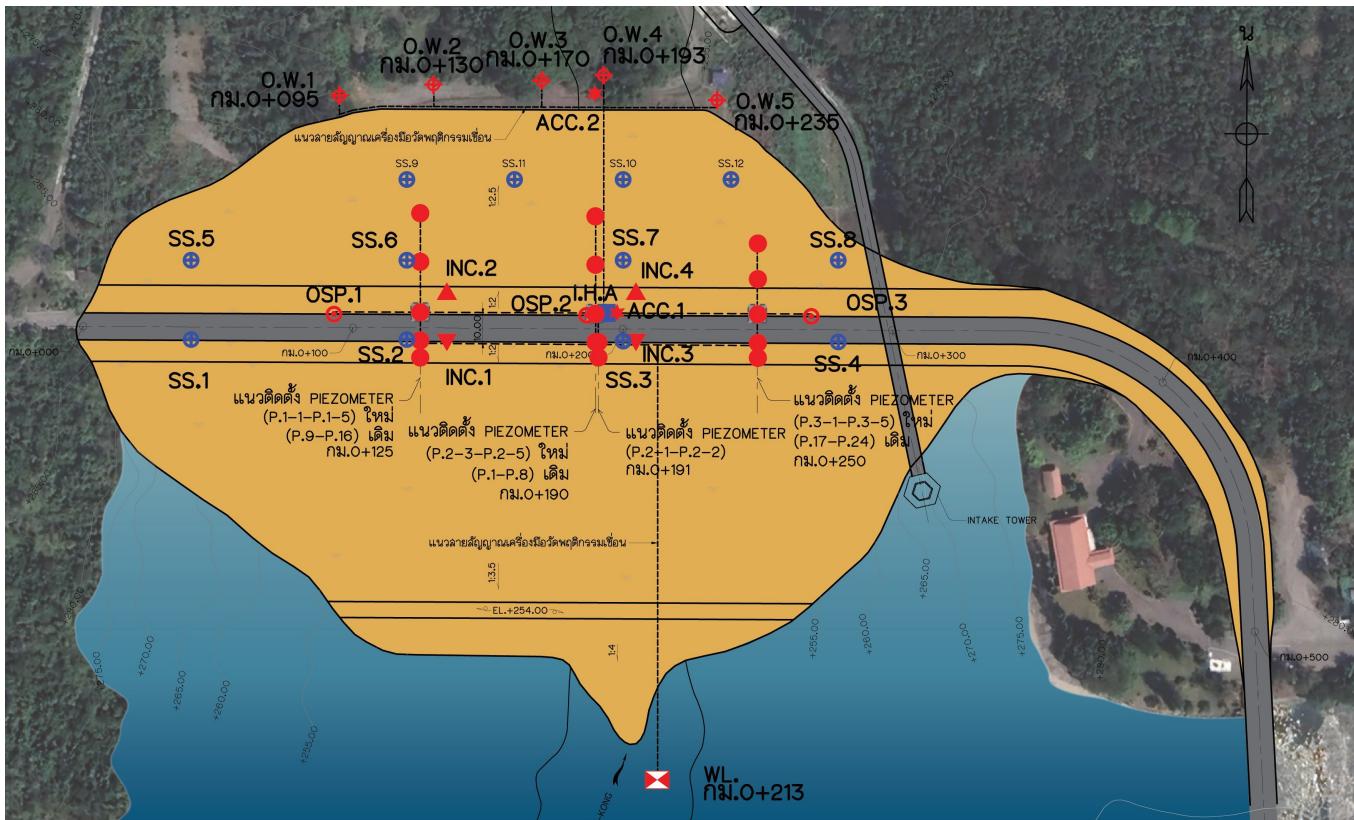
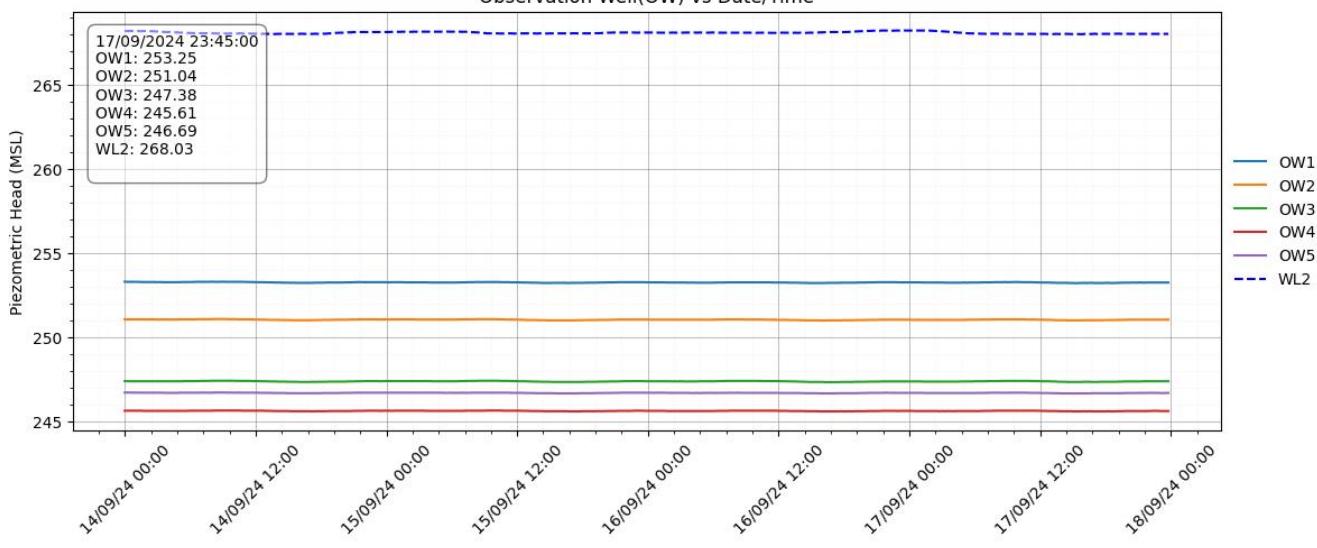
เครื่องมือวัดระดับน้ำใต้ดิน Observation Well (O.W.)

ไม่พบสิ่งผิดปกติ

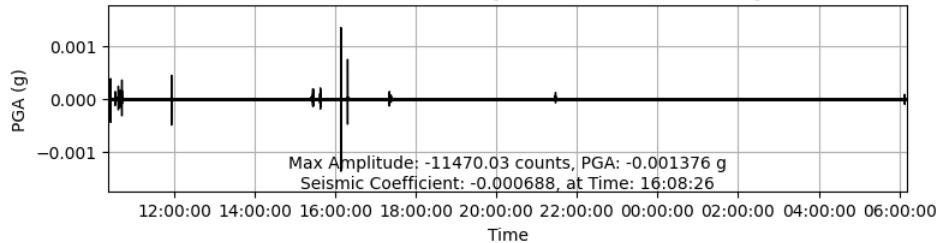
Accelerometer : ACC.1 [GF.A16.HNE - 2024-09-17]

- ACC.1 PGA < 0.1 g
- ACC.1 PGA > 0.1 g

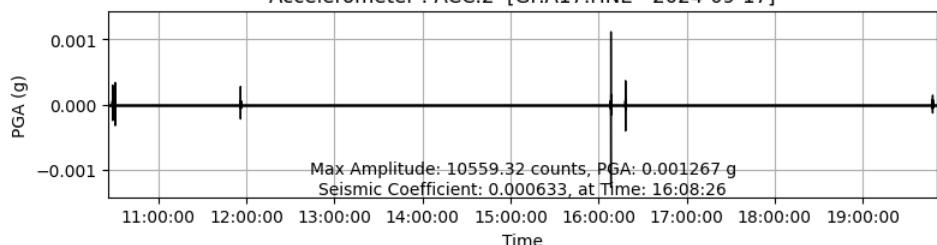
Accelerometer : ACC.2 [GF.A17.HNE - 2024-09-17]

- ACC.2 PGA < 0.1 g
- ACC.2 PGA > 0.1 g
