รายงานผลเครื่องมือตรวจวัดพฤติกรรมเขื่อน

เขื่อนลำตะคอง

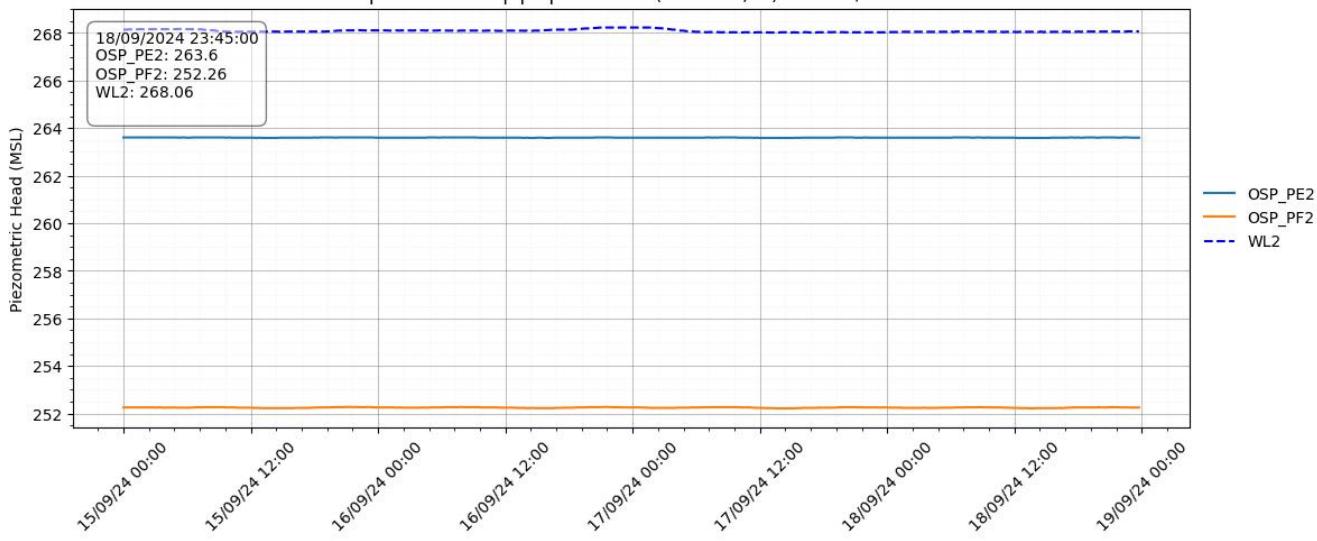
เครื่องมือวัดค่าแรงดันน้ำภายในตัวเขื่อนแบบท่อเปิด Open End Standpipe Piezometer(OSP.2) กม.0+0187

OSP_PE2	OSP_PF2	WL2
263.61	252.27	268.07
