รายงานผลเครื่องมือตรวจวัดพฤติกรรมเขื่อน

เขื่อนลำตะคอง

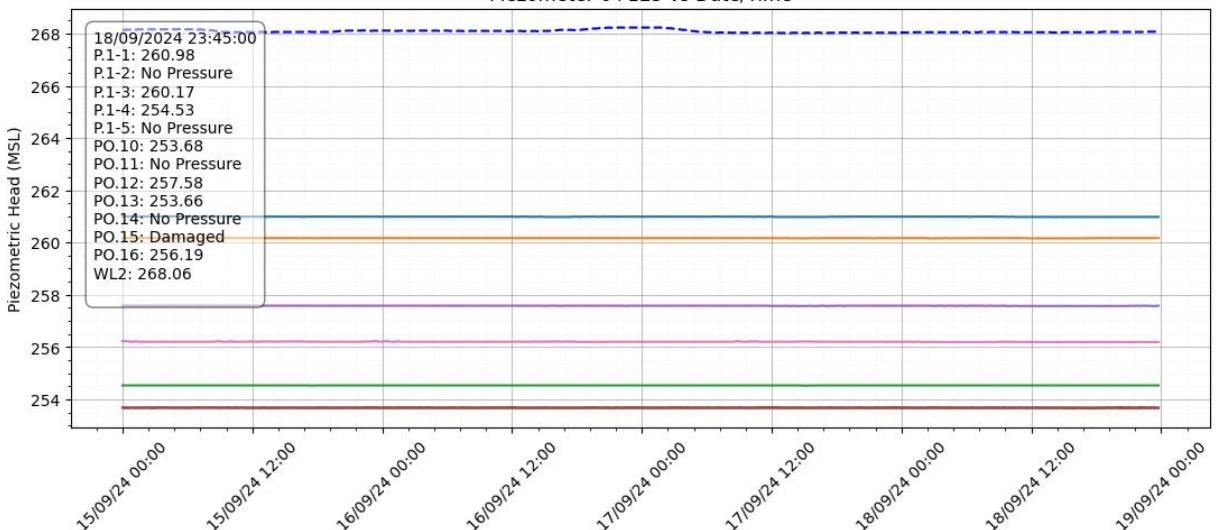
เครื่องมือวัดค่าแรงดันน้ำภายในตัวเขื่อน Piezometer กม.0+125

P1-1	P1-2	P1-3	P1-4	P1-5	P1-10	P1-11	P1-12	P1-13	P1-14	P1-15	P1-16	WL2
260.99	No Pressure	260.17	254.53	No Pressure	253.69	No Pressure	257.58	253.66	No Pressure	Damaged	256.2	268.07

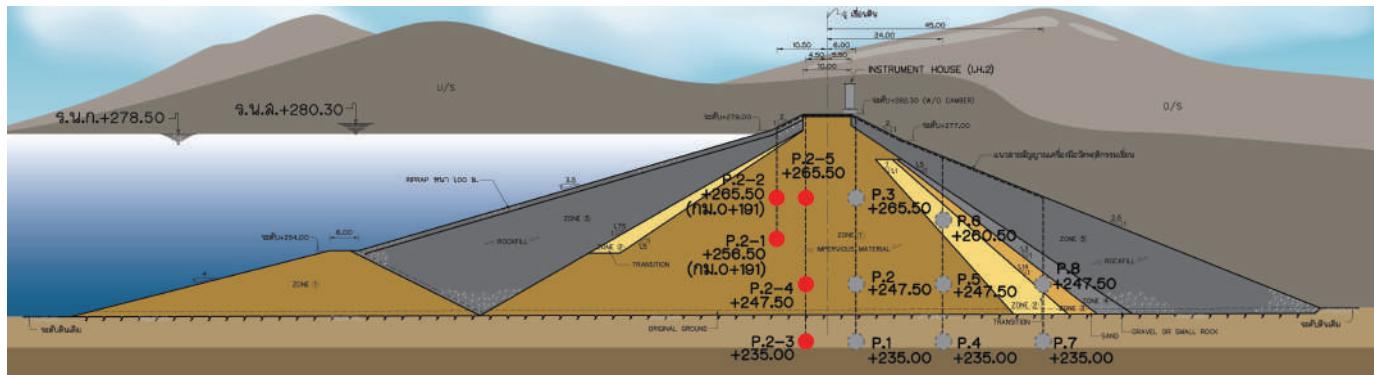
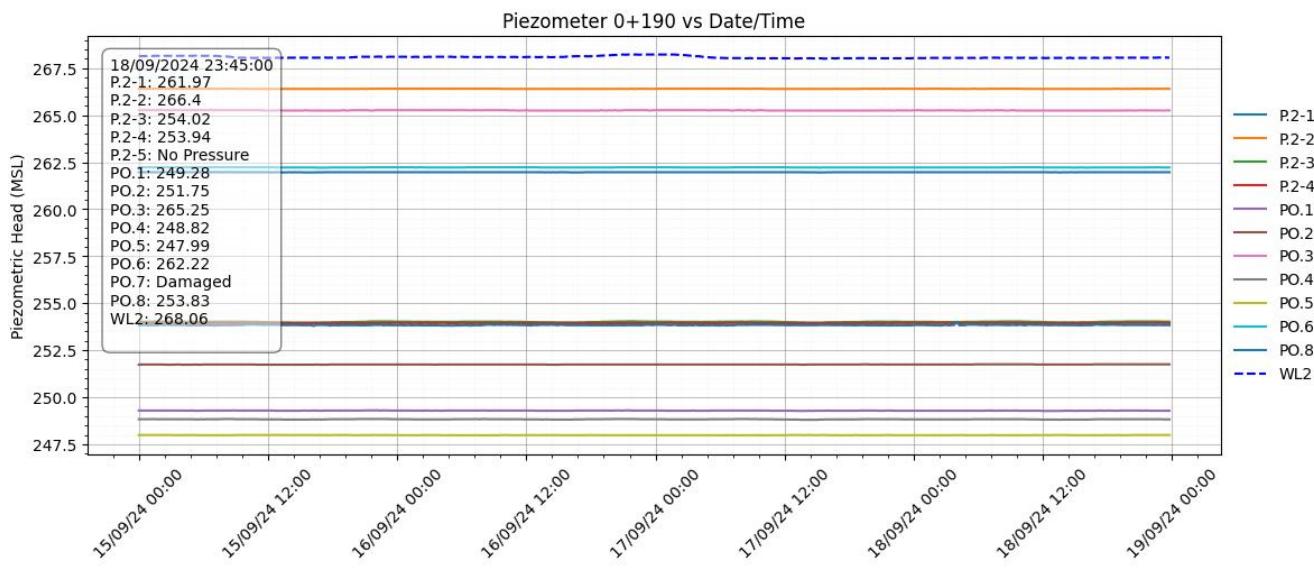
เครื่องมือวัดค่าแรงดันน้ำภายในตัวเขื่อน Piezometer กม.0+190

P.2-1	P.2-2	P.2-3	P.2-4	P.2-5	PO.1	PO.2	PO.3	PO.4	PO.5	PO.6	PO.7	PO.8	WL2
261.97	266.41	254.03	253.95	No Pressure	249.29	251.75	265.27	248.83	247.99	262.23	Damaged	254.01	268.07

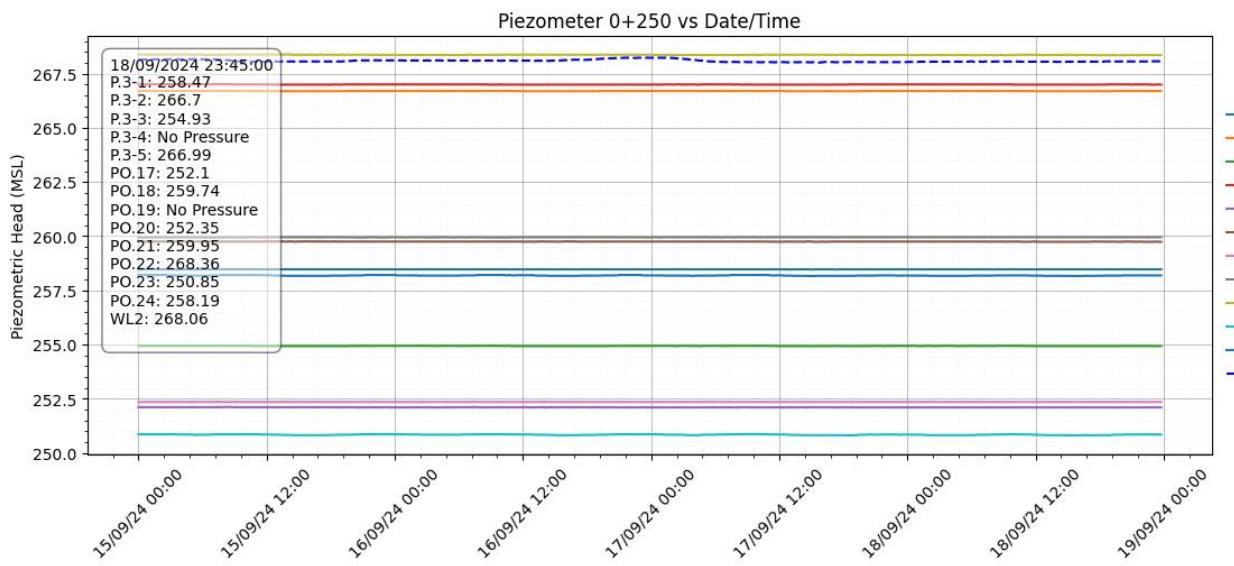
เครื่องมือวัดค่าแรงดันน้ำภายในตัวเขื่อน Piezometer กม.0+250

P.3-1	P.3-2	P.3-3	P.3-4	P.3-5	PO.17	PO.18	PO.19	PO.20	PO.21	PO.22	PO.23	PO.24	WL2
258.47	266.7	254.94	No Pressure	267.0	252.1	259.75	No Pressure	252.36	259.95	268.37	250.86	258.19	268.07

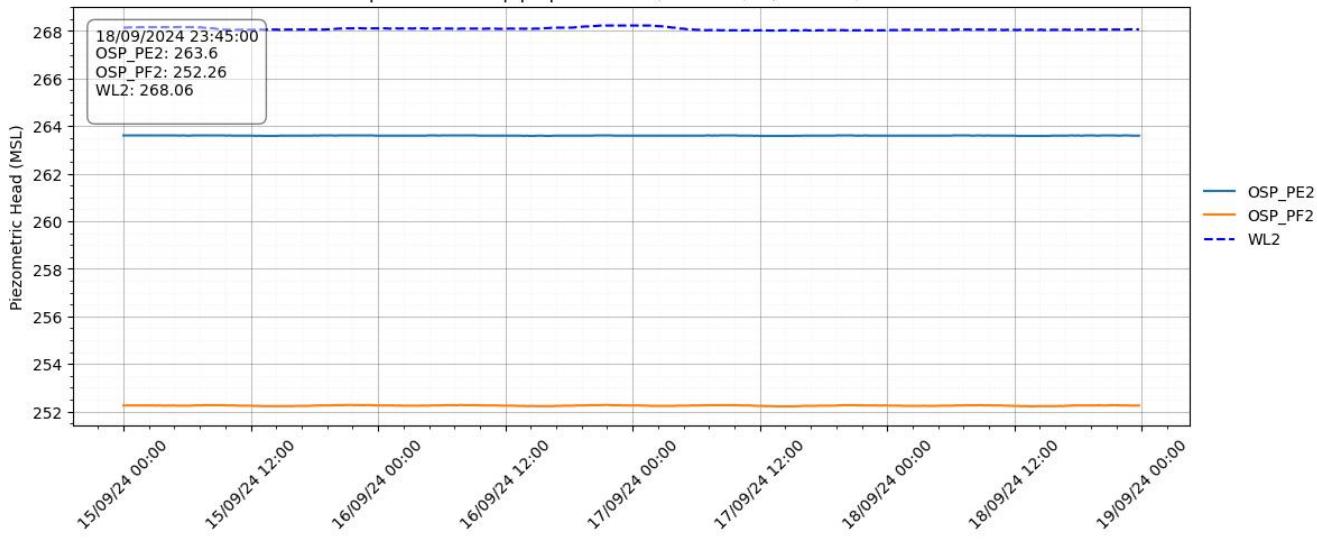
เครื่องมือวัดค่าแรงดันน้ำภายในตัวเขื่อนแบบท่อเปิด Open End Standpipe Piezometer(OSP.2) กม.0+0187

OSP_PE2	OSP_PF2	WL2
263.61	252.27	268.07

ไม่พบสิ่งผิดปกติ

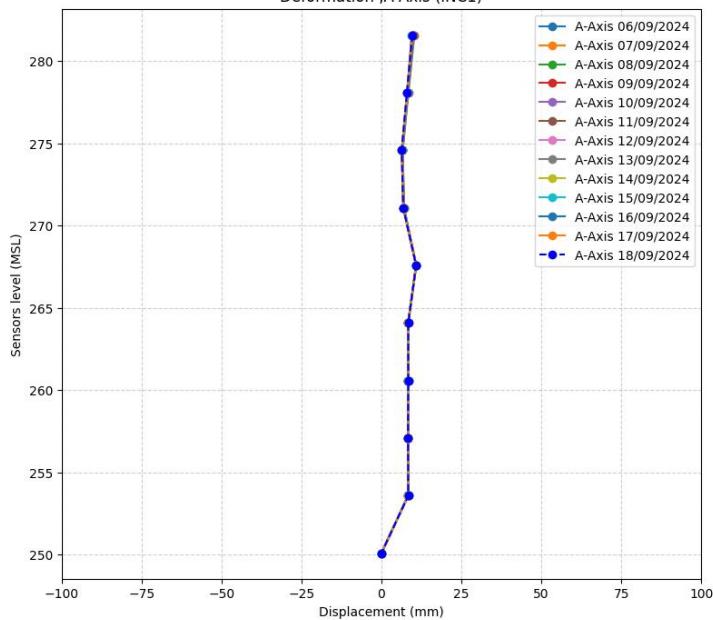
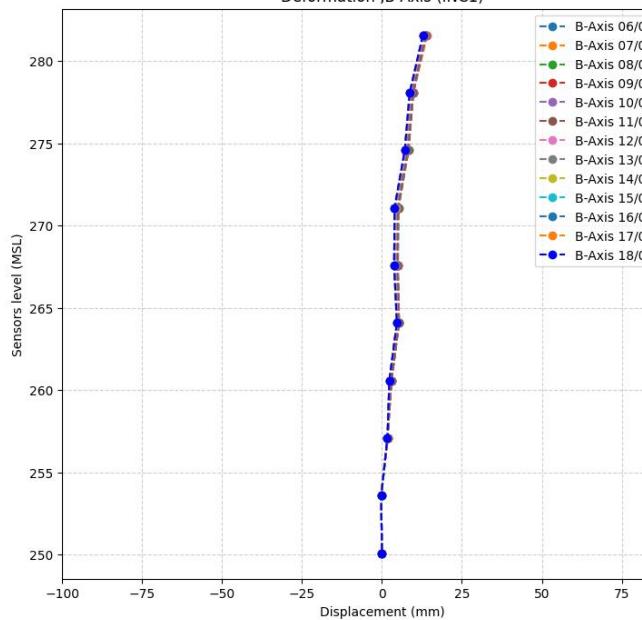
เครื่องมือวัดการเคลื่อนตัวในแนวราบ Inclinometer (INC.1) กม.0+135

IPI	IPI1	IPI2	IPI3	IPI4	IPI5	IPI6	IPI7	IPI8	IPI9
A-Axis 18/09/2024	0.05	0.05	-0.01	-0.11	0.07	0.0	0.0	0.0	0.24
B-Axis 18/09/2024	0.12	0.05	0.09	0.01	-0.02	0.07	0.02	0.06	-0.01

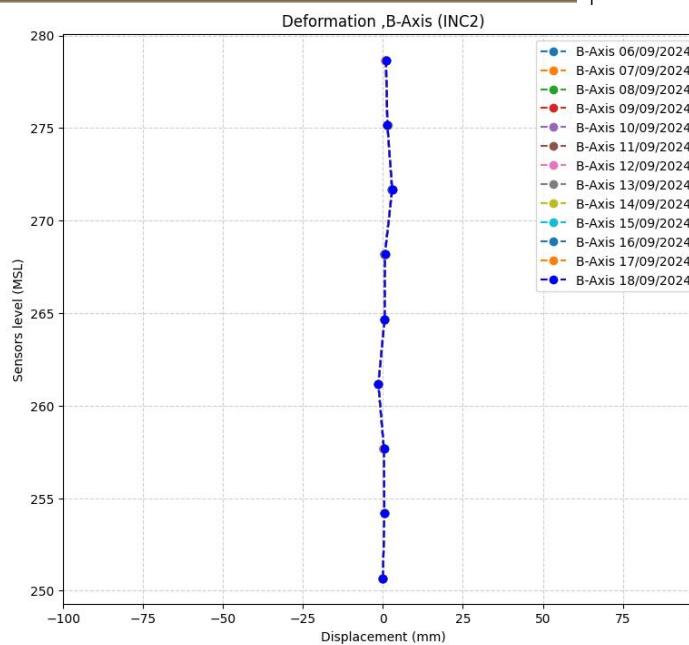
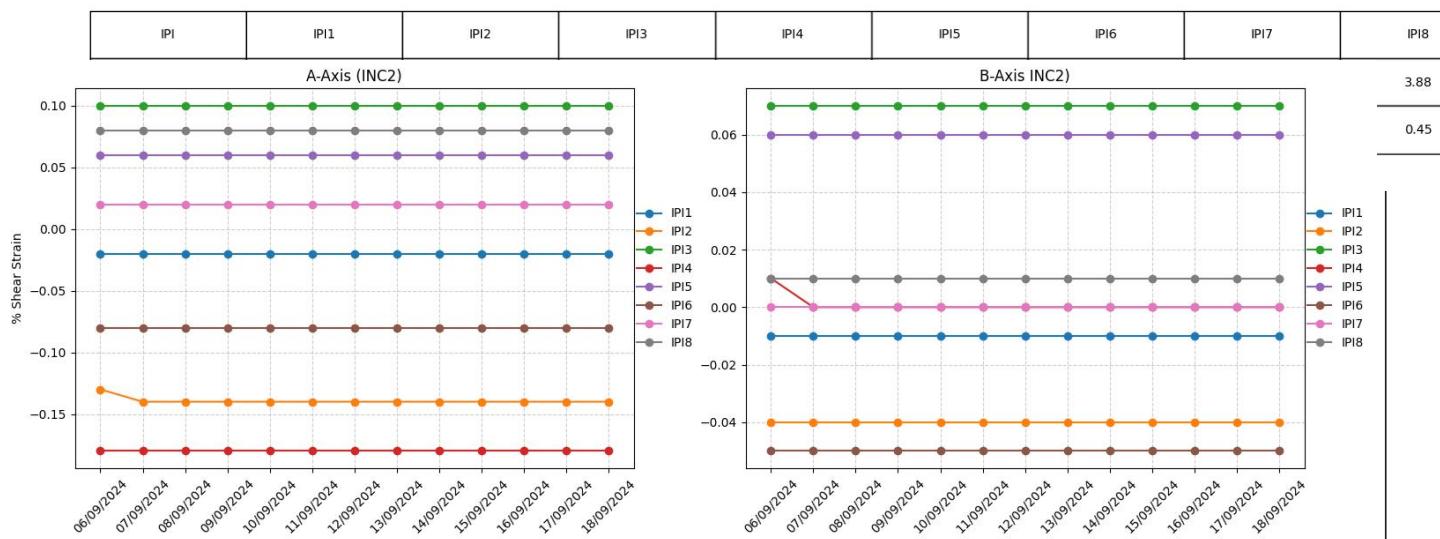
เครื่องมือวัดการเคลื่อนตัวในแนวราบ Inclinometer (INC.2) กม.0+135

IPI	IPI1	IPI2	IPI3	IPI4	IPI5	IPI6	IPI7	IPI8
A-Axis 18/09/2024	-0.02	-0.14	0.1	-0.18	0.06	-0.08	0.02	0.08
B-Axis 18/09/2024	-0.01	-0.04	0.07	0.0	0.06	-0.05	0.0	0.01

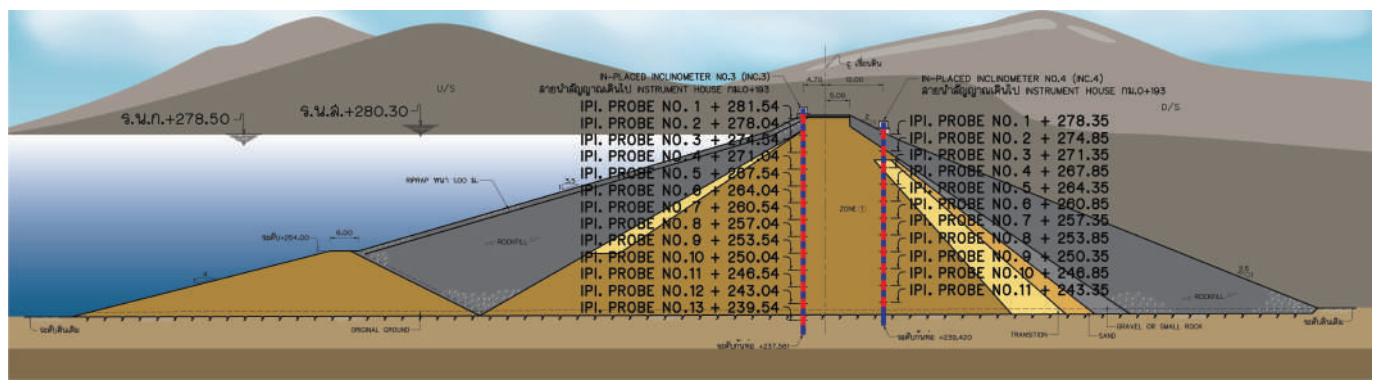
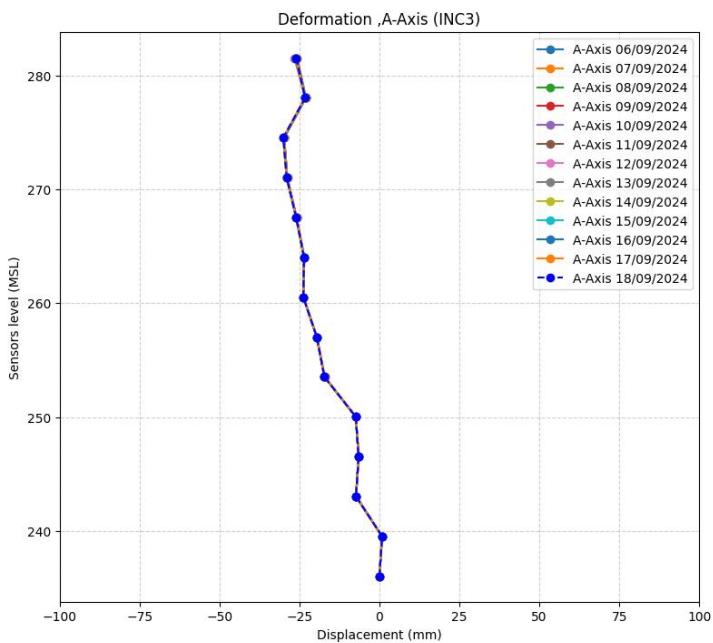
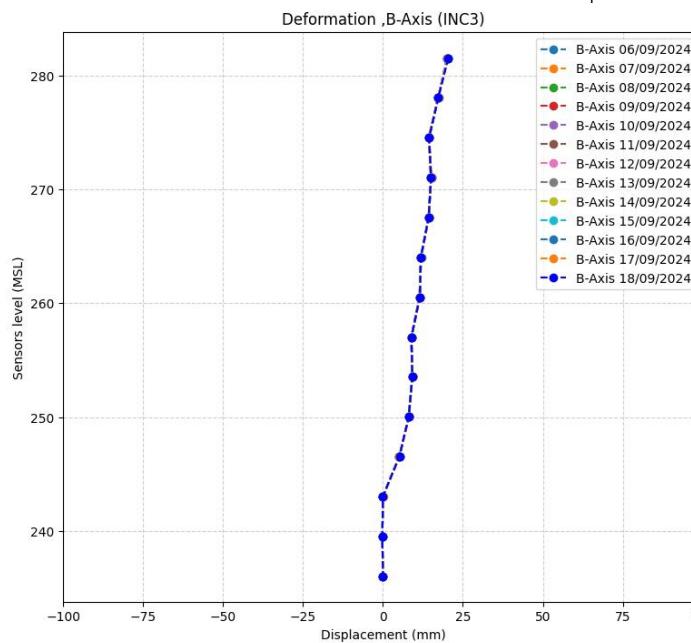
เครื่องมือวัดการเคลื่อนตัวในแนวราบ Inclinometer (INC.3) กม.0+135

- ไม่พบสิ่งผิดปกติ
- %Shear Strain<2% (ต่อปี)
- หมายเหตุ :
- ควรเฝ้าระวัง
- %Shear Strain>2% (ต่อปี)

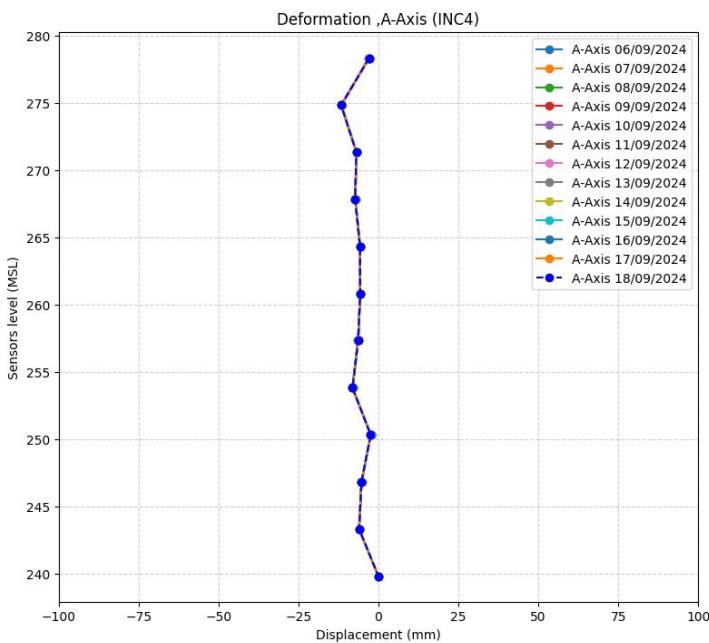
เครื่องมือวัดการเคลื่อนตัวในแนวราบ Inclinometer (INC.4) กม.0+135

- ไม่พบสิ่งผิดปกติ
- %Shear Strain<2% (ต่อปี) หมายเหตุ :
- ควรเฝ้าระวัง
- %Shear Strain>2% (ต่อปี)

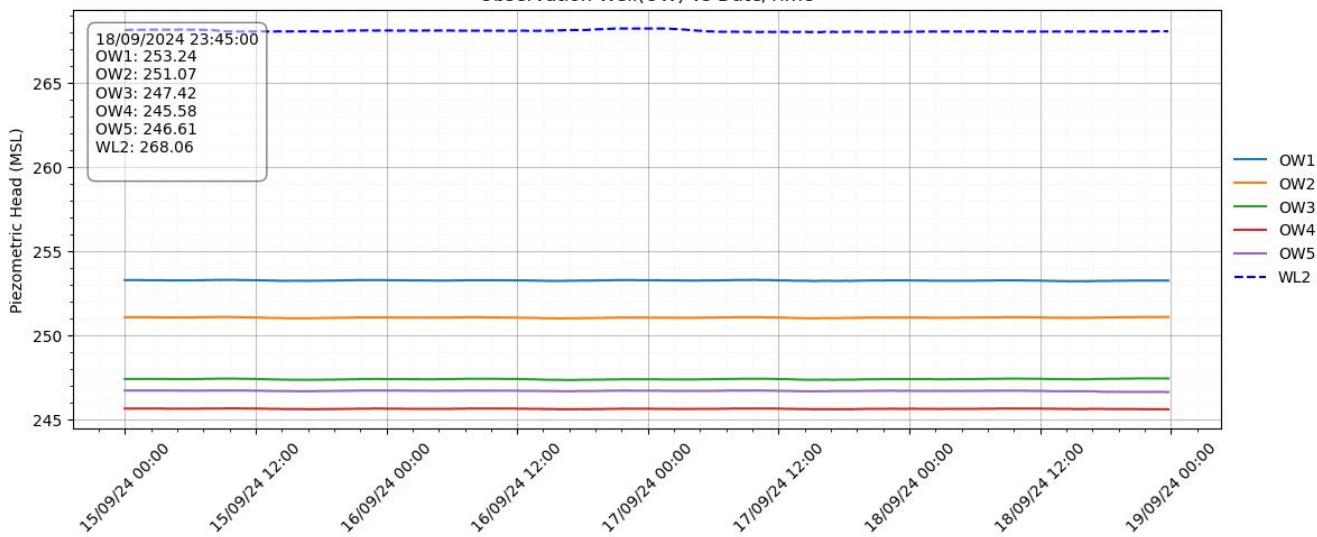
เครื่องมือวัดระดับน้ำใต้ดิน Observation Well (O.W.)

OW1	OW2	OW3	OW4	OW5	WL2
253.25	251.07	247.42	245.63	246.69	268.07

ไม่พบสิ่งผิดปกติ
