รายงานผลเครื่องมือตรวจวัดพฤติกรรมเขื่อน

เขื่อนลำตะคอง

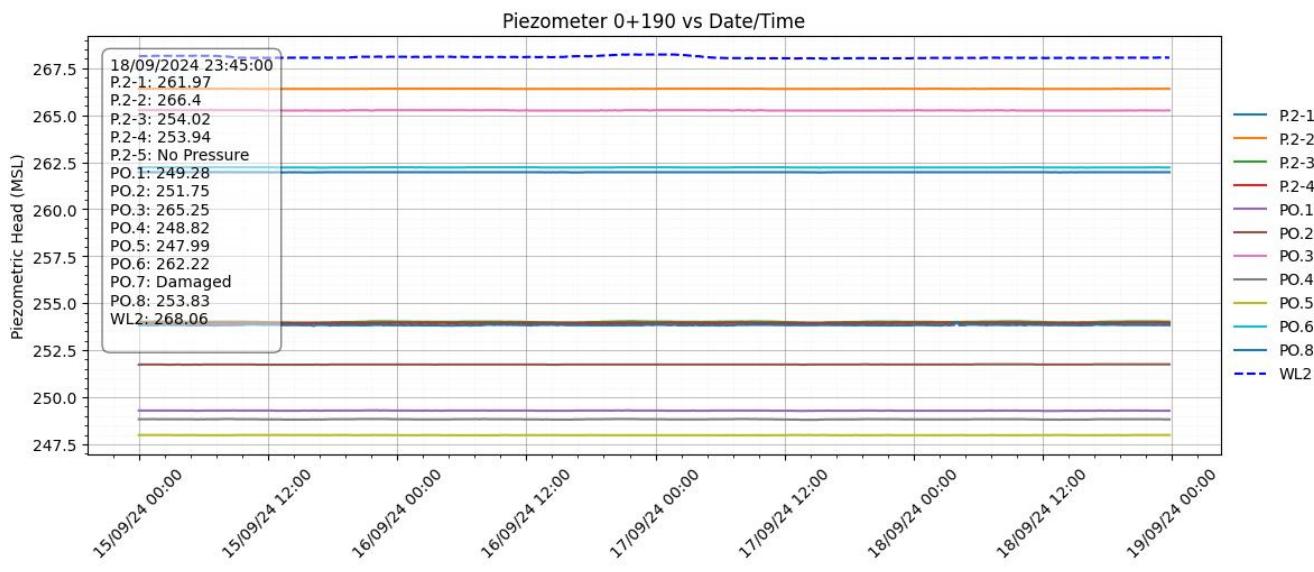
เครื่องมือวัดค่าแรงดันน้ำภายในตัวเขื่อน Piezometer กม.0+190

P.2-1	P.2-2	P.2-3	P.2-4	P.2-5	P.O.1	P.O.2	P.O.3	P.O.4	P.O.5	P.O.6	P.O.7	P.O.8	WL2
261.97	266.41	254.03	253.95	No Pressure	249.29	251.75	265.27	248.83	247.99	262.23	Damaged	254.01	268.07

ไม่พบสิ่งผิดปกติ

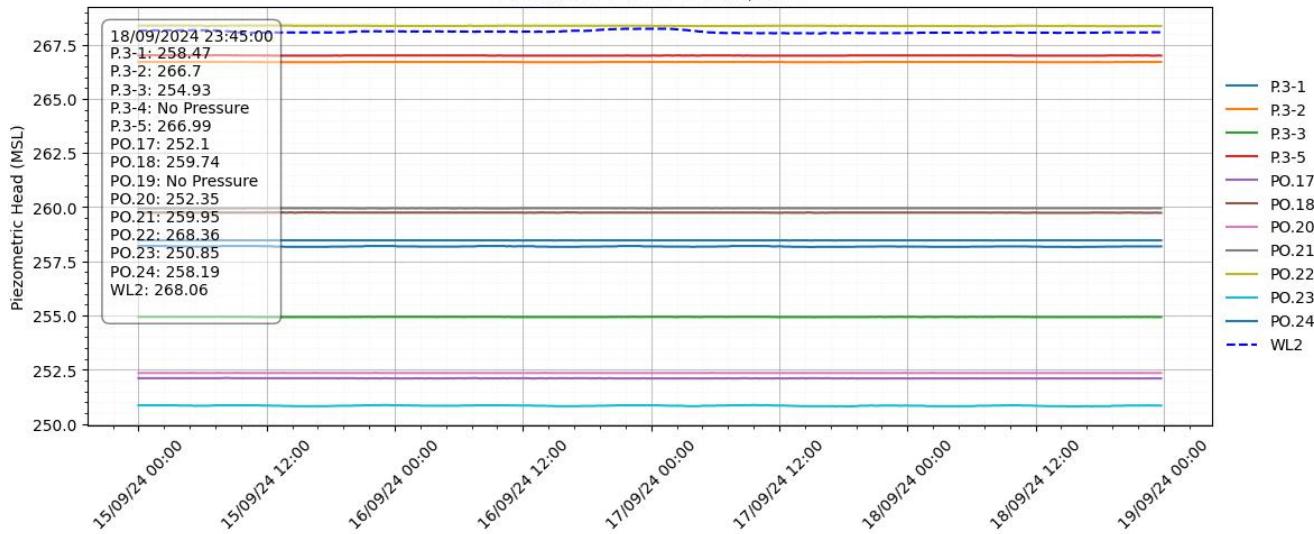
เครื่องมือวัดค่าแรงดันน้ำภายในตัวเขื่อน Piezometer กม.0+250

P.3-1	P.3-2	P.3-3	P.3-4	P.3-5	PO.17	PO.18	PO.19	PO.20	PO.21	PO.22	PO.23	PO.24	WL2
258.47	266.7	254.94	No Pressure	267.0	252.1	259.75	No Pressure	252.36	259.95	268.37	250.86	258.19	268.07

ไม่พบสิ่งกีดขวาง

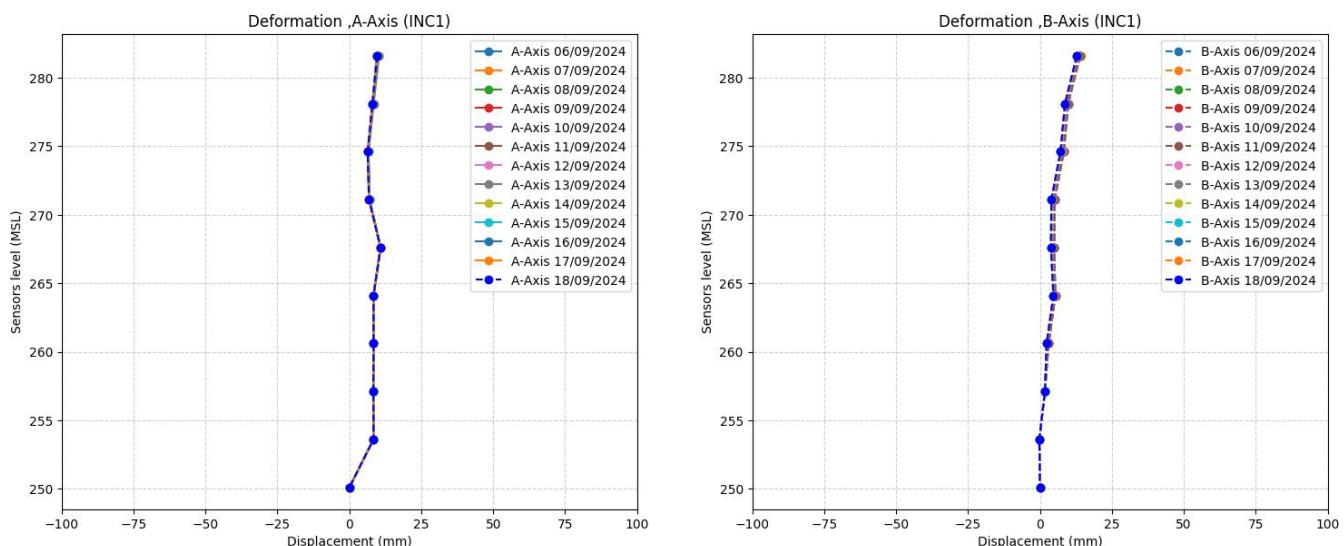
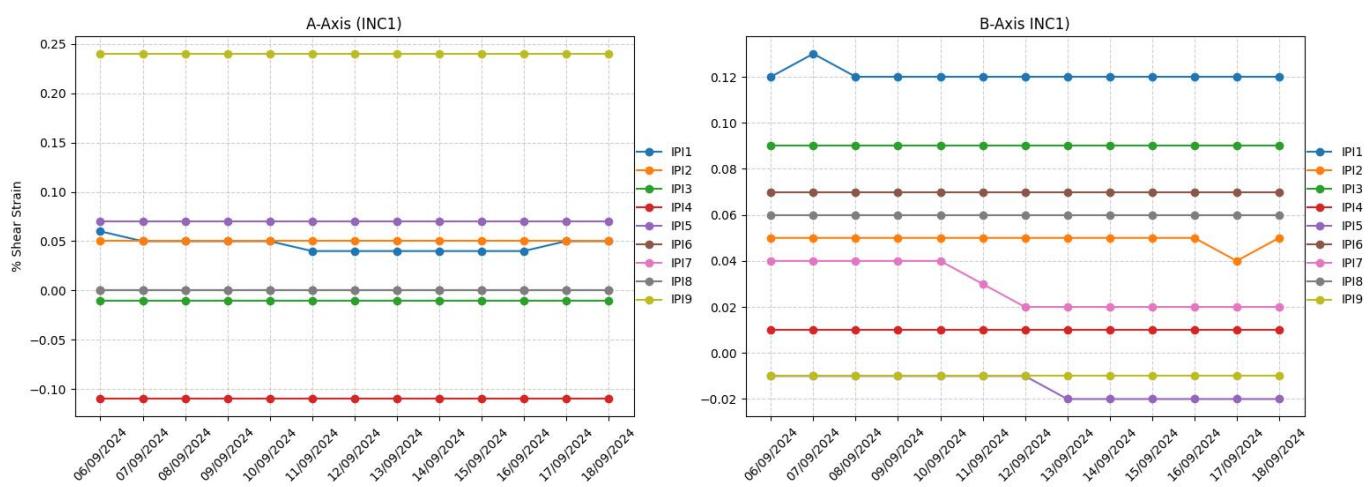
เครื่องมือวัดการเคลื่อนตัวในแนวราบ Inclinometer (INC.1) กม.0+135

IPI	IPI1	IPI2	IPI3	IPI4	IPI5	IPI6	IPI7	IPI8	IPI9
A-Axis (mm) 18/09/2024	9.68	7.98	6.34	6.82	10.86	8.4	8.4	8.31	8.4
B-Axis (mm) 18/09/2024	12.82	8.69	7.14	3.96	3.81	4.69	2.31	1.73	-0.22

IPI	IPI1	IPI2	IPI3	IPI4	IPI5	IPI6	IPI7	IPI8	IPI9
A-Axis 18/09/2024	0.05	0.05	-0.01	-0.11	0.07	0.0	0.0	0.0	0.24
B-Axis 18/09/2024	0.12	0.05	0.09	0.01	-0.02	0.07	0.02	0.06	-0.01

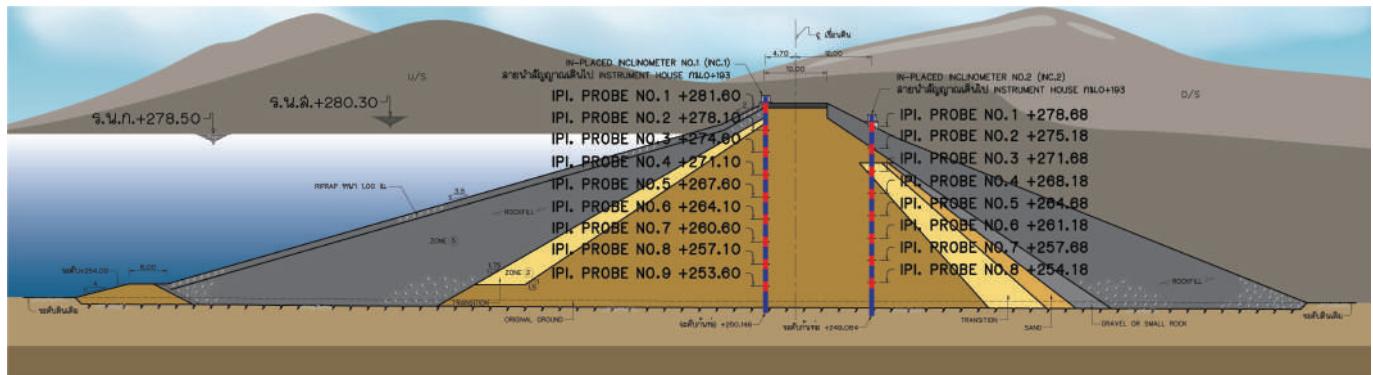
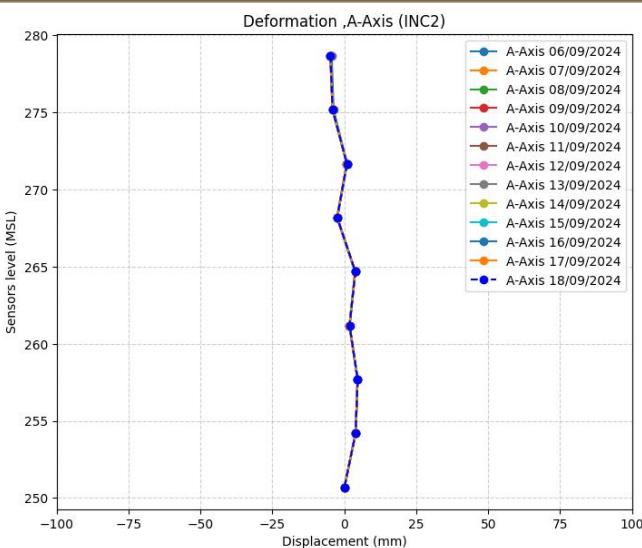
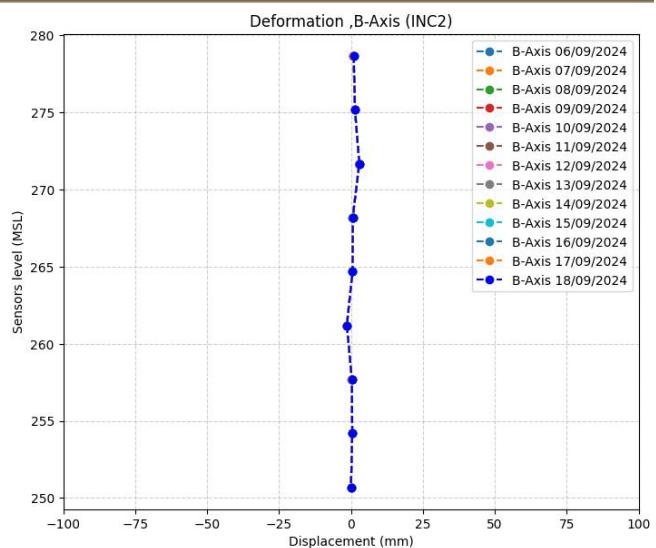
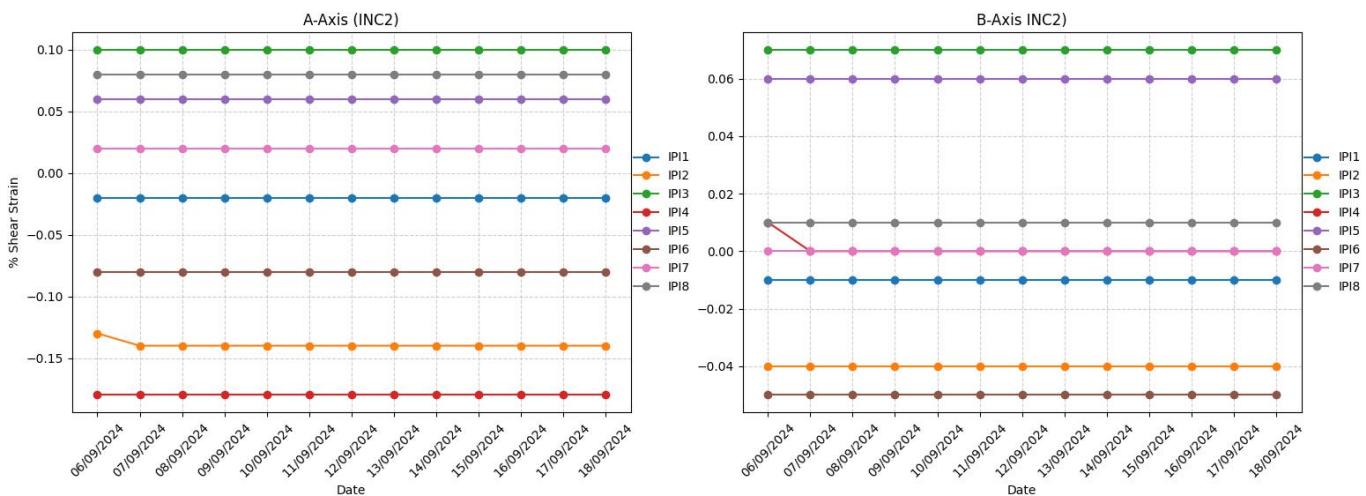
เครื่องมือวัดการเคลื่อนตัวในแนวราบ Inclinometer (INC.2) กม.0+135

IPI	IPI1	IPI2	IPI3	IPI4	IPI5	IPI6	IPI7	IPI8
A-Axis (mm) 18/09/2024	-4.81	-4.1	0.89	-2.49	3.84	1.84	4.65	3.88
B-Axis (mm) 18/09/2024	1.0	1.42	2.93	0.64	0.56	-1.39	0.33	0.45

IPI	IPI1	IPI2	IPI3	IPI4	IPI5	IPI6	IPI7	IPI8
A-Axis 18/09/2024	-0.02	-0.14	0.1	-0.18	0.06	-0.08	0.02	0.08
B-Axis 18/09/2024	-0.01	-0.04	0.07	0.0	0.06	-0.05	0.0	0.01

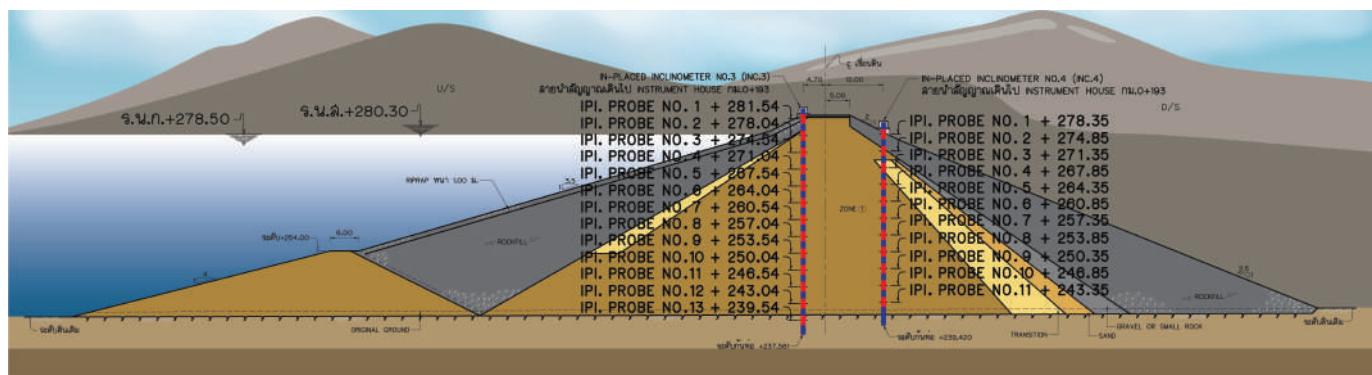
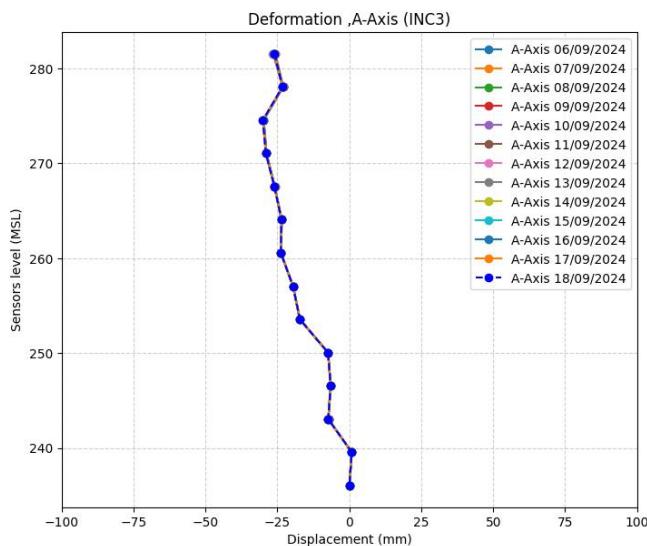
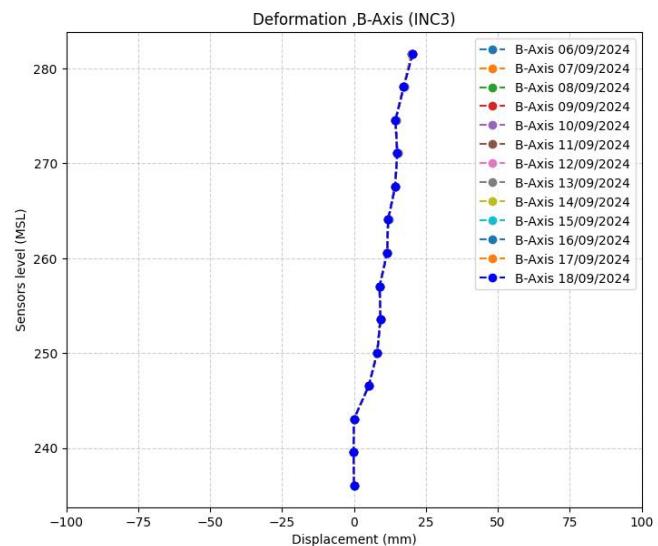
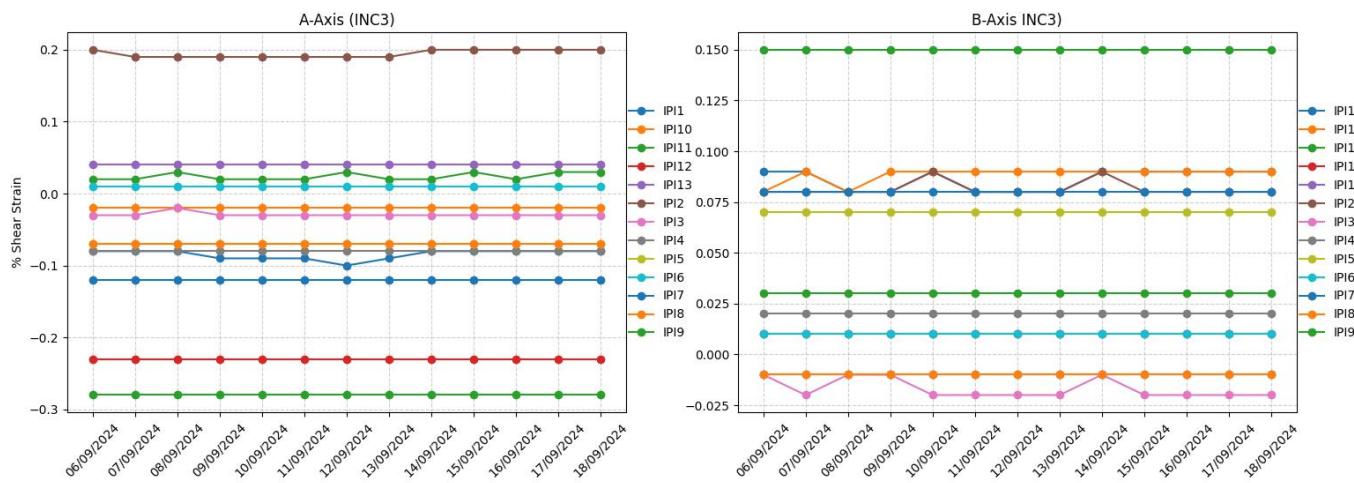
เครื่องมือวัดการเคลื่อนตัวในแนวราบ Inclinometer (INC.3) กม.0+135

IPI	IPI1	IPI2	IPI3	IPI4	IPI5	IPI6	IPI7	IPI8	IPI9	IPI10	IPI11	IPI12	IPI13
A-Axis (mm) 18/09/2024	-26.02	-23.24	-30.06	-29.01	-26.04	-23.57	-23.81	-19.58	-17.18	-7.39	-6.5	-7.33	0.84
B-Axis (mm) 18/09/2024	20.45	17.29	14.41	15.05	14.31	11.85	11.56	8.92	9.2	8.1	5.15	-0.01	-0.18

IPI	IPI1	IPI2	IPI3	IPI4	IPI5	IPI6	IPI7	IPI8	IPI9	IPI10	IPI11	IPI12	IPI13
A-Axis 18/09/2024	-0.08	-0.02	0.03	-0.23	0.04	0.2	-0.03	-0.08	-0.07	0.01	-0.12	-0.07	-0.28
B-Axis 18/09/2024	0.09	0.09	0.15	0.01	-0.01	0.08	-0.02	0.02	0.07	0.01	0.08	-0.01	0.03

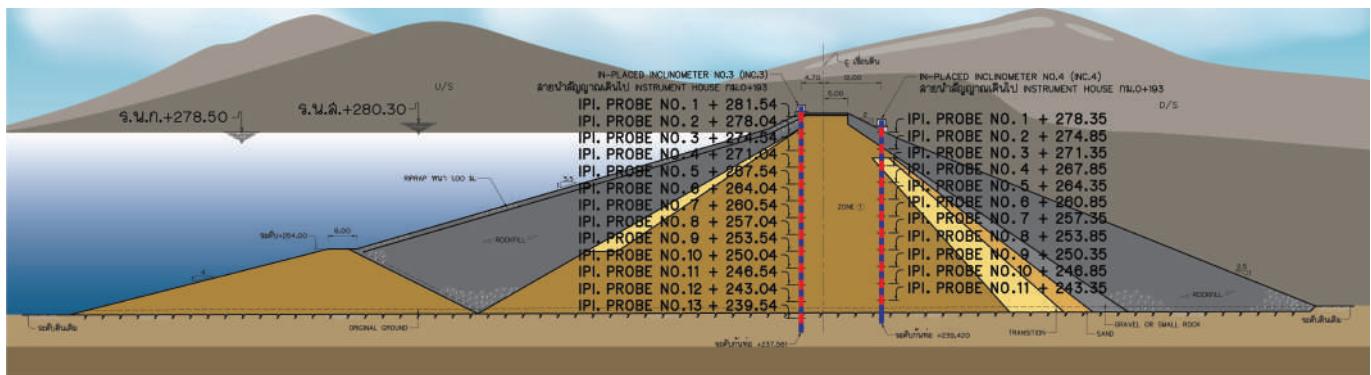
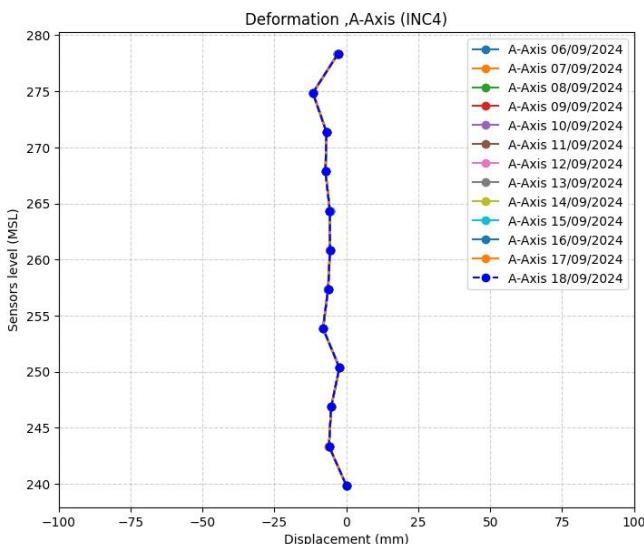
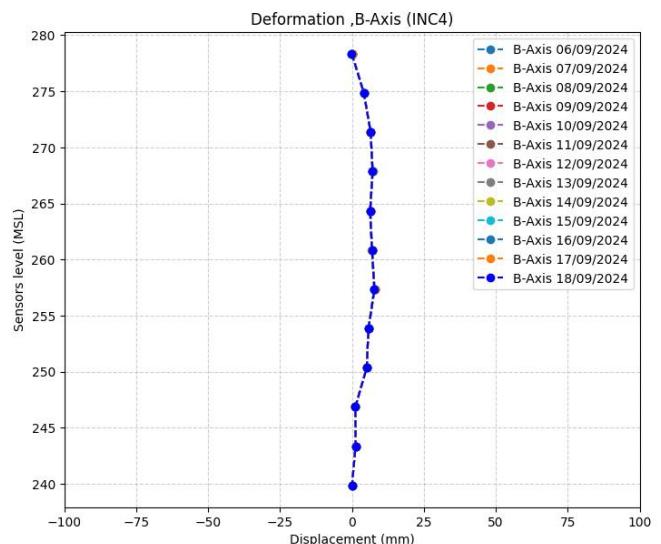
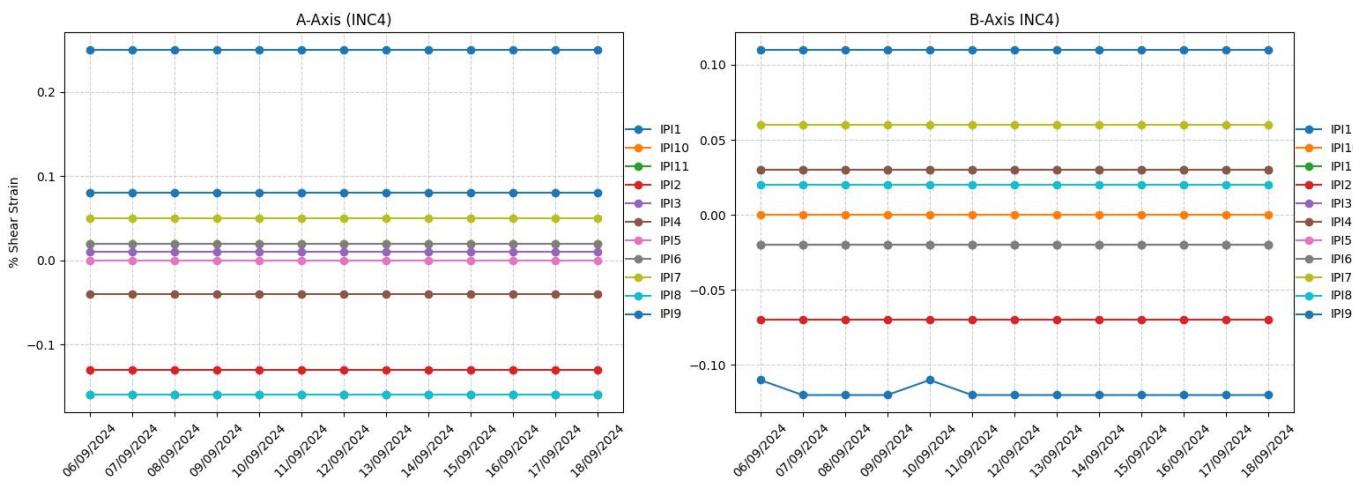
เครื่องมือวัดการเคลื่อนตัวในแนวราบ Inclinometer (INC.4) กม.0+135

IPI	IPI1	IPI2	IPI3	IPI4	IPI5	IPI6	IPI7	IPI8	IPI9	IPI10	IPI11
A-Axis (mm) 18/09/2024	-2.84	-11.67	-6.9	-7.29	-5.74	-5.68	-6.36	-8.12	-2.42	-5.3	-6.03
B-Axis (mm) 18/09/2024	-0.09	4.13	6.49	7.18	6.28	6.94	7.81	5.75	5.14	1.18	1.27

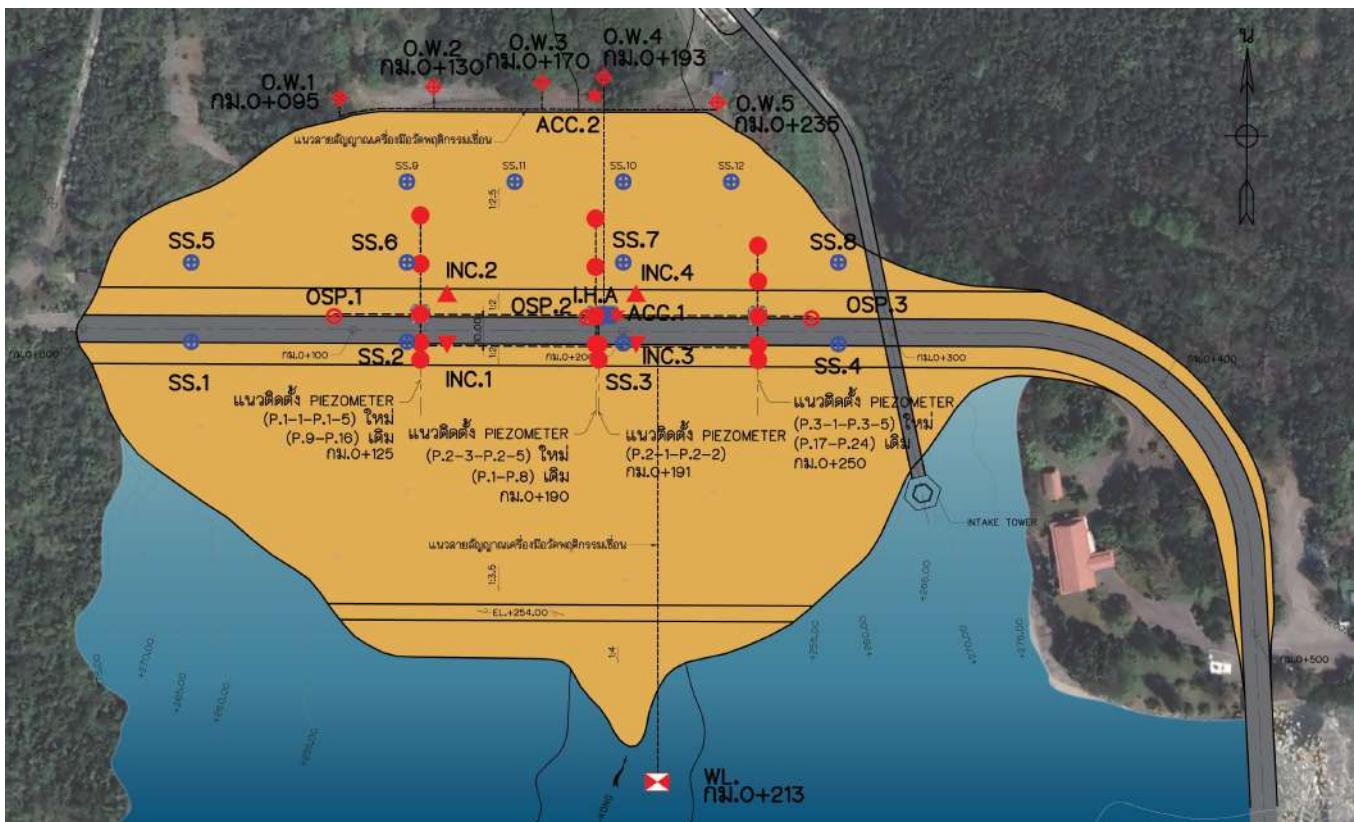
เครื่องมือวัดระดับน้ำใต้ดิน Observation Well (O.W.)

OW1	OW2	OW3	OW4	OW5	WL2
253.25	251.07	247.42	245.63	246.69	268.07

ไม่พบสิ่งผิดปกติ
