รายงานผลเครื่องมือตรวจวัดพฤติกรรมเขื่อน

เขื่อนลำตะคอง

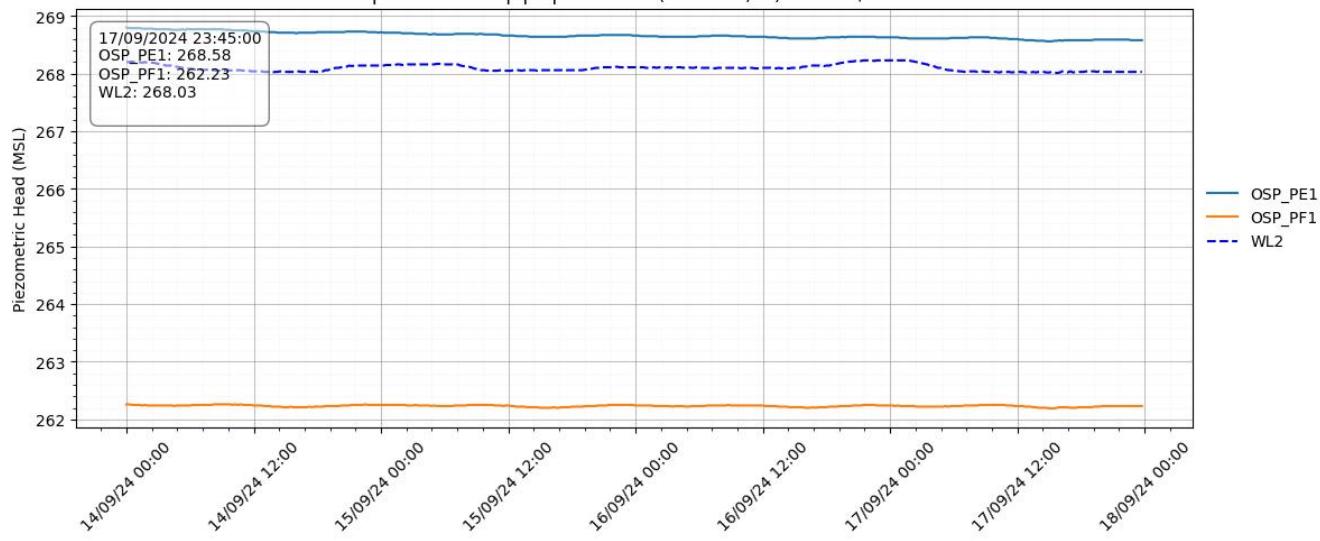
เครื่องมือวัดค่าแรงดันน้ำภายในตัวเขื่อนแบบท่อเปิด Open End Standpipe Piezometer(OSP.1) กม.0+093

OSP_PE1	OSP_PF1	WL2
268.63	262.25	268.23

ไม่พบสิ่งผิดปกติ

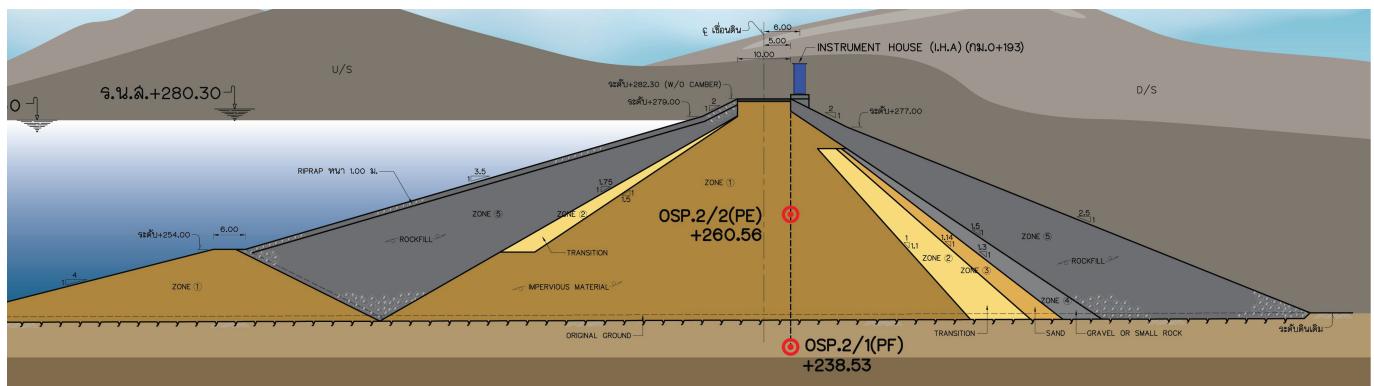
เครื่องมือวัดค่าแรงดันน้ำภายในตัวเขื่อนแบบท่อเปิด Open End Standpipe Piezometer(OSP.2) กม.0+0187

OSP_PE2	OSP_PF2	WL2
263.61	252.27	268.23

ไม่พบสิ่งผิดปกติ

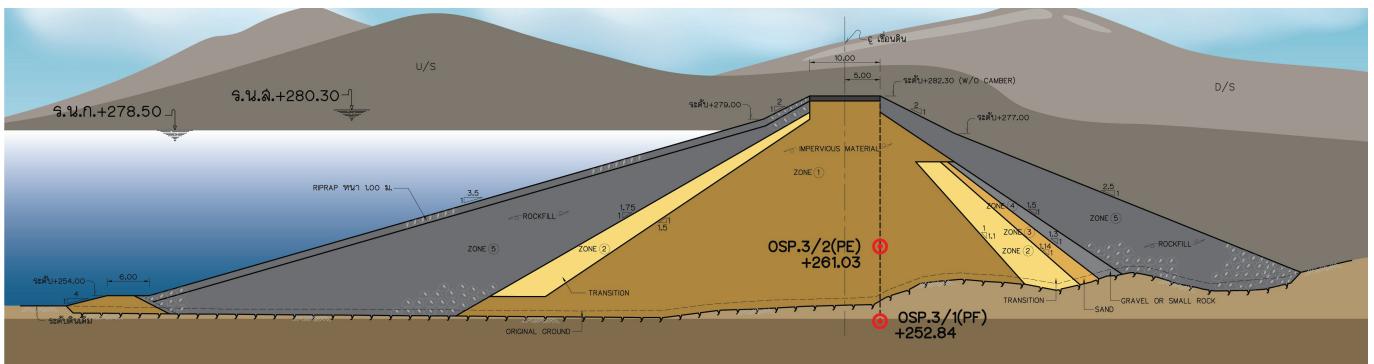
เครื่องมือวัดค่าแรงดันน้ำภายในตัวเขื่อนแบบท่อเปิด Open End Standpipe Piezometer(OSP.3) กม.0+270

OSP_PE3	OSP_PF3	WL2
261.93	No Pressure	268.23

ไม่พบสิ่งผิดปกติ

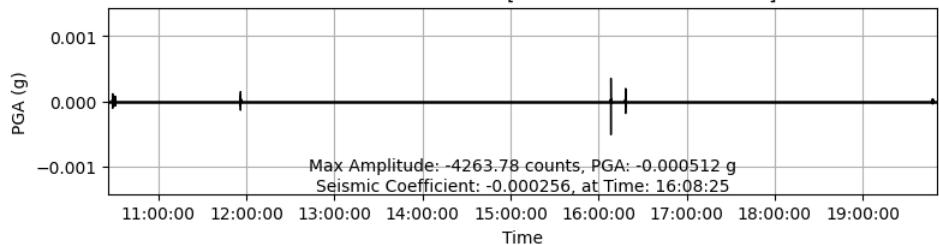
Accelerometer : ACC.2 [GF.A17.HNE - 2024-09-17]

- ACC.1 PGA < 0.1 g
- ACC.1 PGA > 0.1 g
