รายงานผลเครื่องมือตรวจวัดพฤติกรรมเขื่อน

เขื่อนลำตะคอง

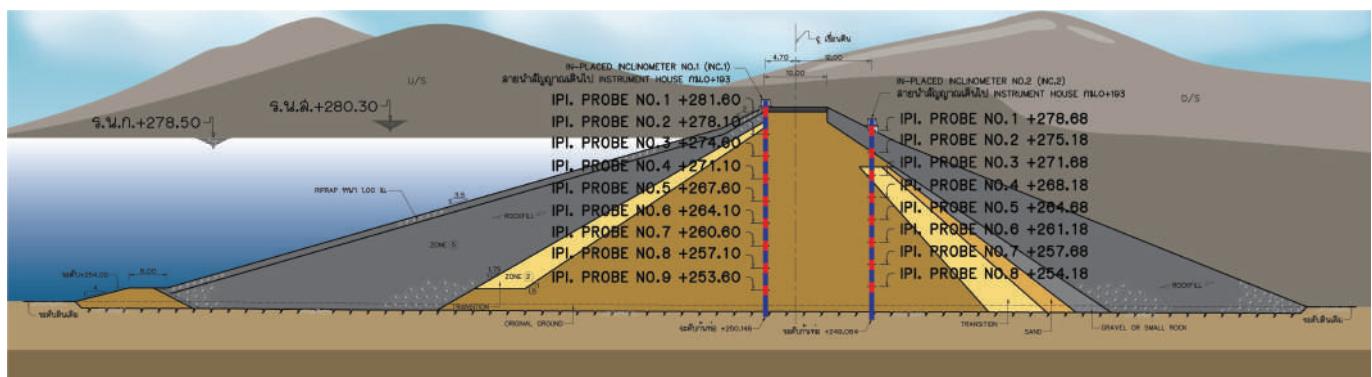
เครื่องมือวัดการเคลื่อนตัวในแนวราบ Inclinometer (INC.1) กม.0+135

- ไม่เพิ่งผิดปกติ %Shear Strain<2% (ต่อปี) หมายเหตุ :
- ควรเฝ้าระวัง %Shear Strain>2% (ต่อปี)
