KLOKNERŮV ÚSTAV

Expertní zpráva č. 830 1800 J252

Expertní zpráva: POSOUZENÍ FUNKCE SYSTÉMU DESEK ISOAIR VNEMOCNICI

V NYMBURCE

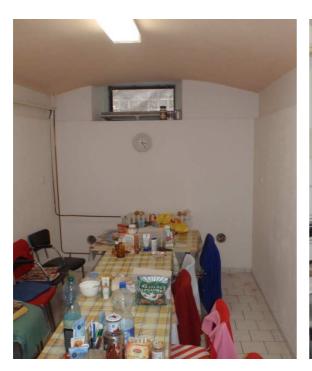
Obr. 3: Místnost opatřená v únoru 2017 systémem IsoAir (18. 6. 2018)

Po roce a půl od montáže desek IsoAir je povrch stěn opatřených touto technologií bez vizuálně patrných vlhkostních map a barevných nehomogenit. Vzhledem k tomu, že obvodové zdivo neošetřené výše uvedenou technologií, např. stěny v místnosti strojovny, je

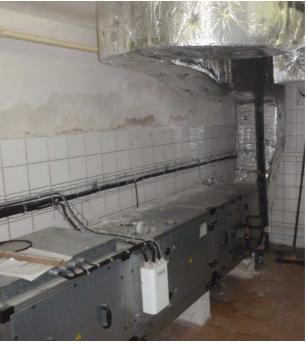
Obr. 4: Prostor sousední strojovny vzduchotechniky bez vnitřních úprav (18. 6. 2018)

zasaženo masivní kontinuální vlhkostí, lze se obávat, že v tomto stavu je obvodové zdivo v celé délce dispozice, tj. též pod aplikovanými deskami IsoAir.

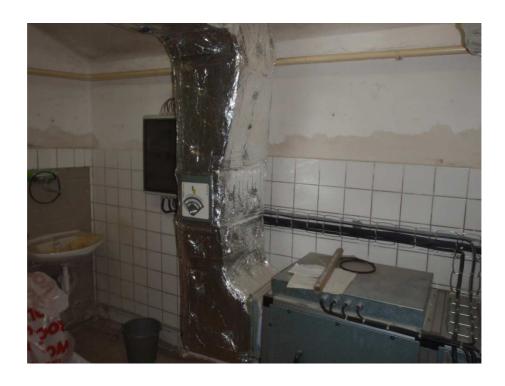
Obr. 5: Vnitřní stěna strojovny vzduchotechniky bez úprav a zásahů (18. 6. 2018)

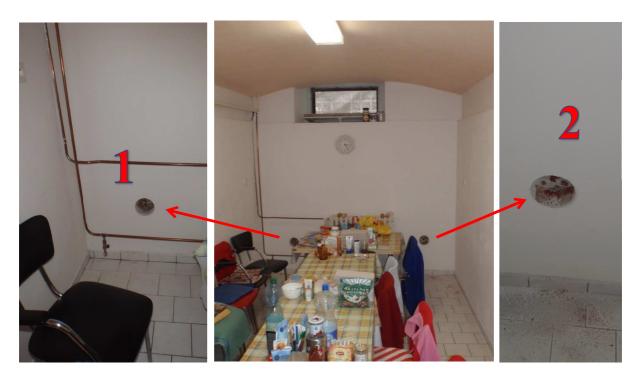
- původní zdivo pod systémem IsoAir vykazuje vysokou až velmi vysokou vlhkost,
- > systém IsoAir (desky) vykazují vlhkost v rozmezí 1,2 až 9,6 % hm.,
- ➤ v obou případech testovaných desek IsoAir (místa 1 a 2) byl zaznamenán rovnoměrný pokles vlhkosti ve směru od původní stěny k interiéru,
- vlhkost povrchových partií desek IsoAir odpovídá hodnotě vlhkosti velmi nízké.

Obr. 6,7,8: Místa odběru vzorků 1 a 2 k následné chemické analýze

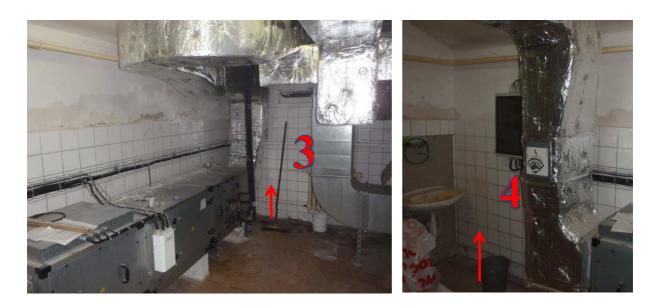
Obr. 9: Místa měření vlhkosti příložným kapacitním vlhkoměrem DM4A
