Jos. L. Meyer, Papenburg-Ems Schiffswerft, Maschinenfabrik, Dockbetrieb		Anl. 6.
YARD NO. 590 MS VIKING SALLY		
<u>TRIM AND STABILITY BOOKLET</u>		
<u>Owner:</u> Rederiaktiebolaget SALLY Strandgatan 7 SF-22100 Marichamn		
<u>Builders:</u> Schiffswerft JOS. L. MEYER Industriegebiet Sud D-2990 Papenburg/FMS

**The German Group of Experts
investigating the sinking of M/V "ESTONIA"**
c/o AHLERS & VOGEL · Schaeffter 1 D-20459 Hamburg · Telephone 49-40-371075

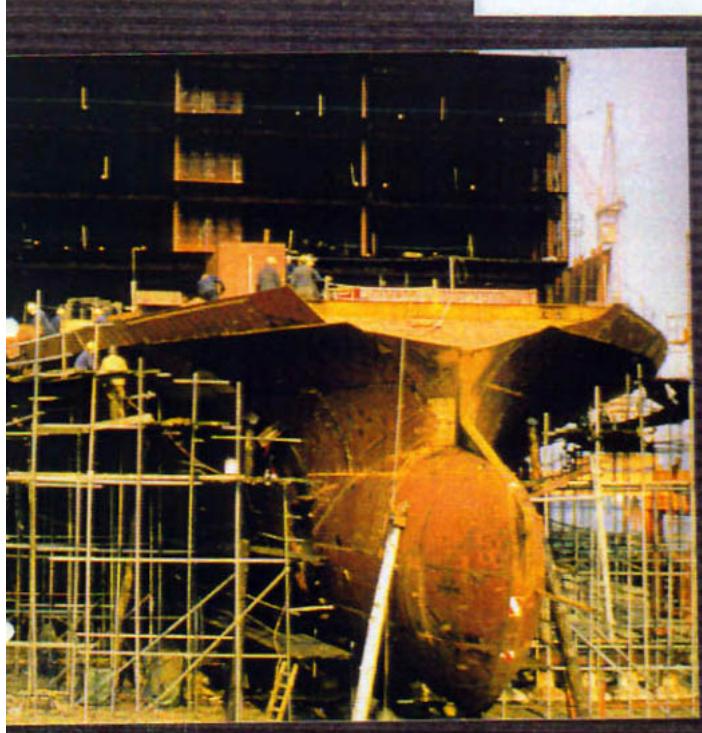
Enclosure 2.4.6.63

Detail photo of the starboard visor hinge plate

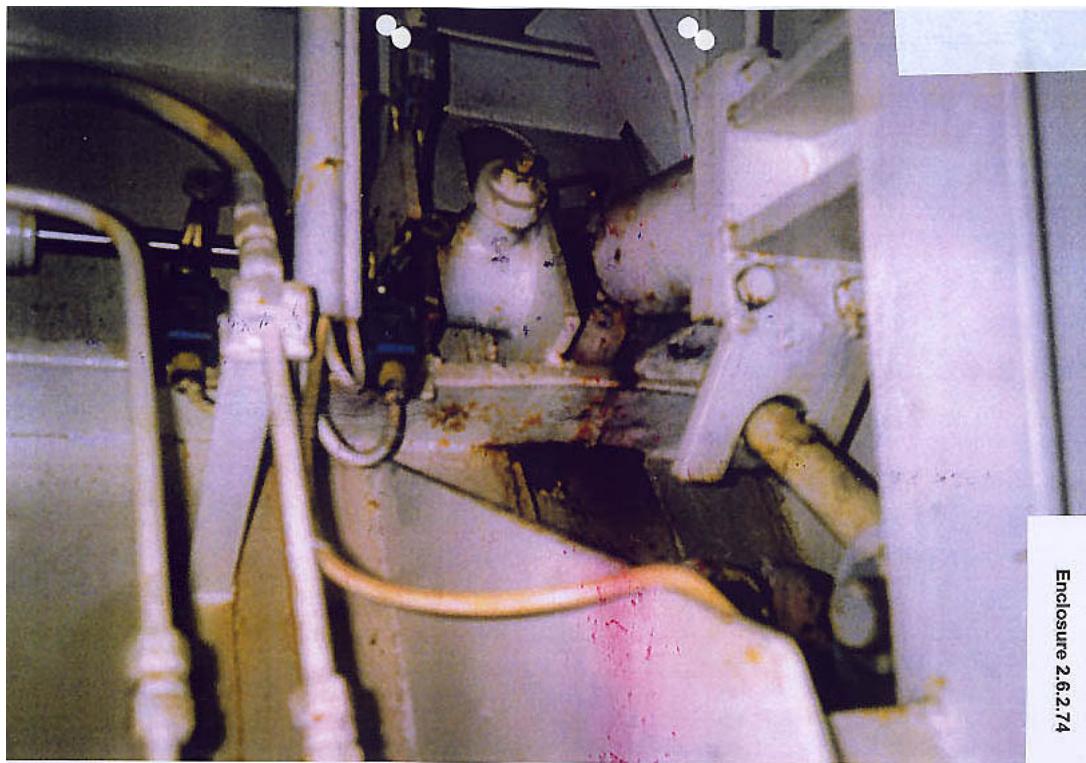
Enclosure 2.6.2.74

Photo showing hydraulic an manual side locks
