CONDITION SURVEY OF FERRY "ESTONIA"

CONDITION SURVEY OF FERRY "ESTONIA"*Survey Report***1.0 INTRODUCTION**

ESTONIA - INVESTIGATION REPORT
by B H L Braidwood, MBIM, MIEngE

ESTONIA
SUPPLEMENTARY INVESTIGATION REPORT
by B H L Braidwood, MBIM, MIExpE

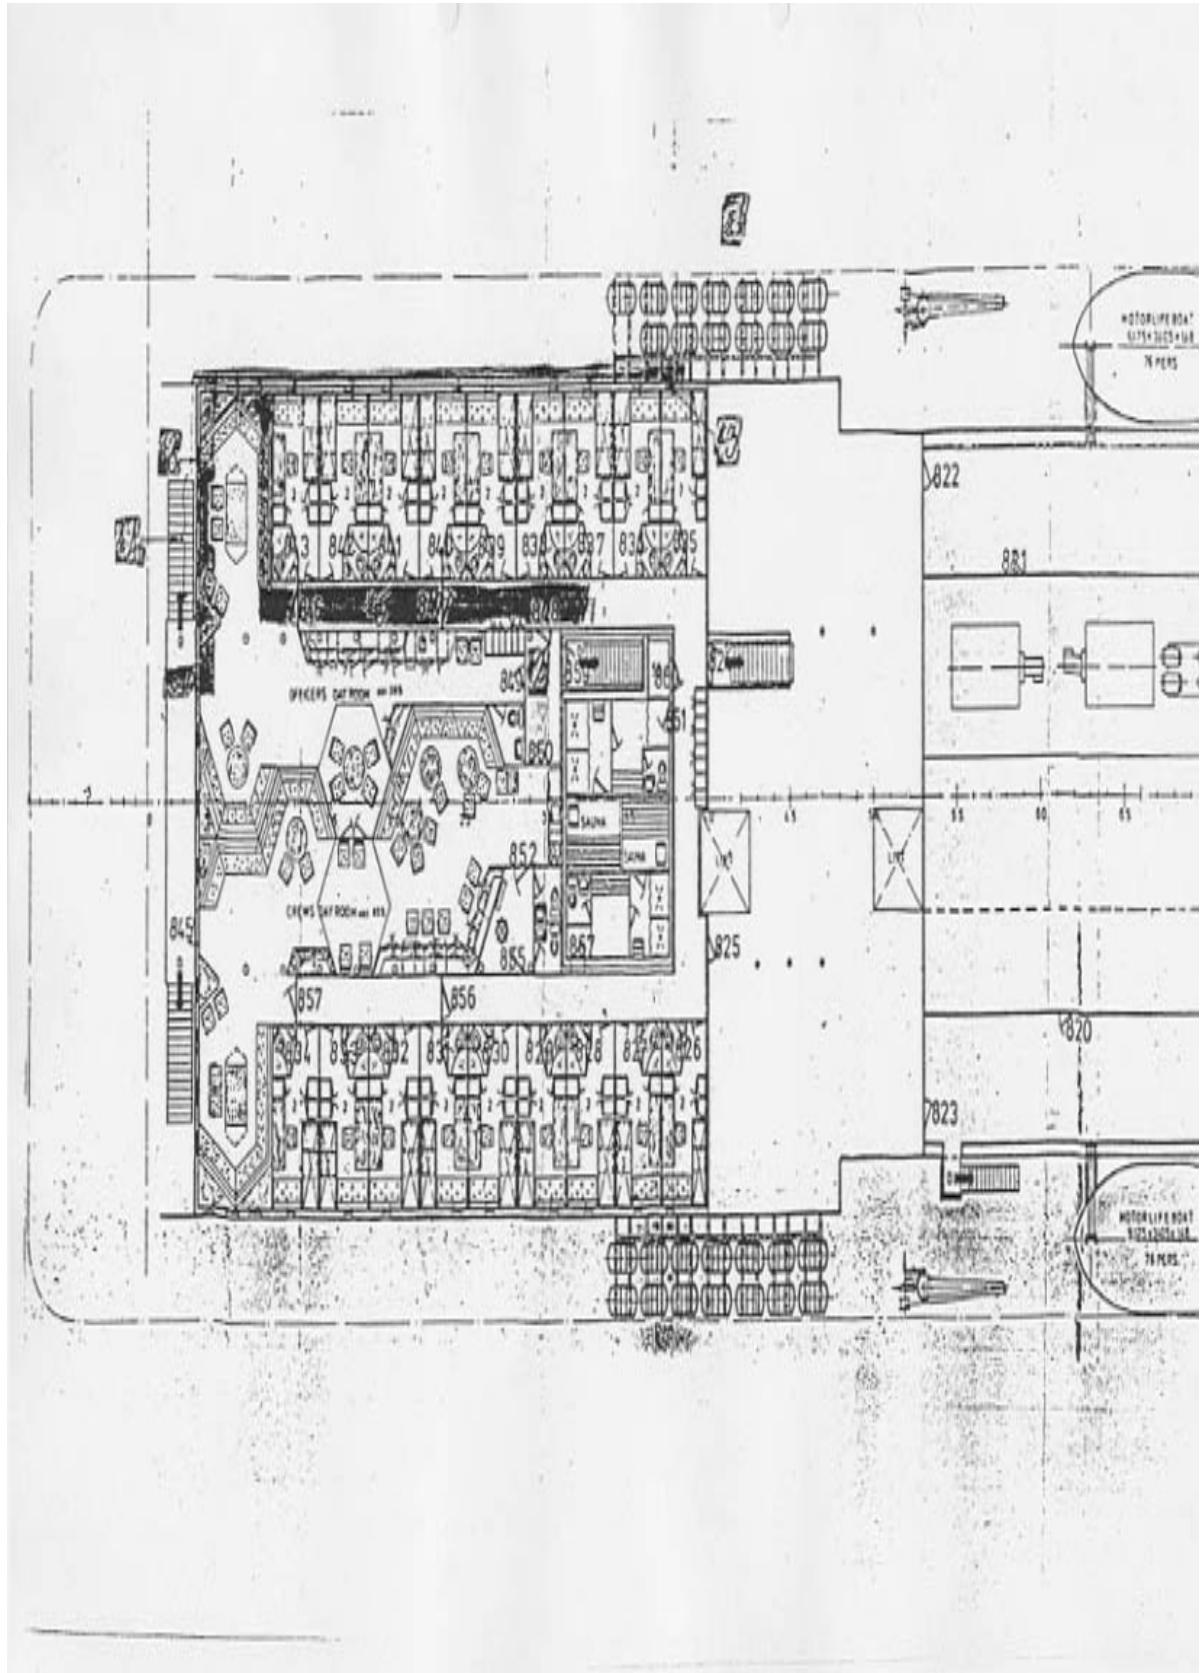
The stern/port quarter of the vessel sustained structural damage of the upper levels of the superstructure during the sinking and the targeted cabins had been all but destroyed. The partitions between the cabins had collapsed, as had the partitions which formed the toilets in each cabin. Plumbing, wiring and the fixtures had spilled from the cabins and into the now collapsed companionway running forward.

- #1. All liferafts and lifeboats on the port side were missing, presumably released during the sinking.
- #2. Door 848 and the surrounding bulkhead were found to be intact.
- #3. The window to cabin 835 was found to be open, as was the window furthest to port on the aft bulkhead. The remainder were intact and closed.
- #4. The aft bulkhead and deck head to Deck 8 were buckled in the area of the port side external aft stairs.

#5. The deck itself appeared buckled adjacent to cabin 841.

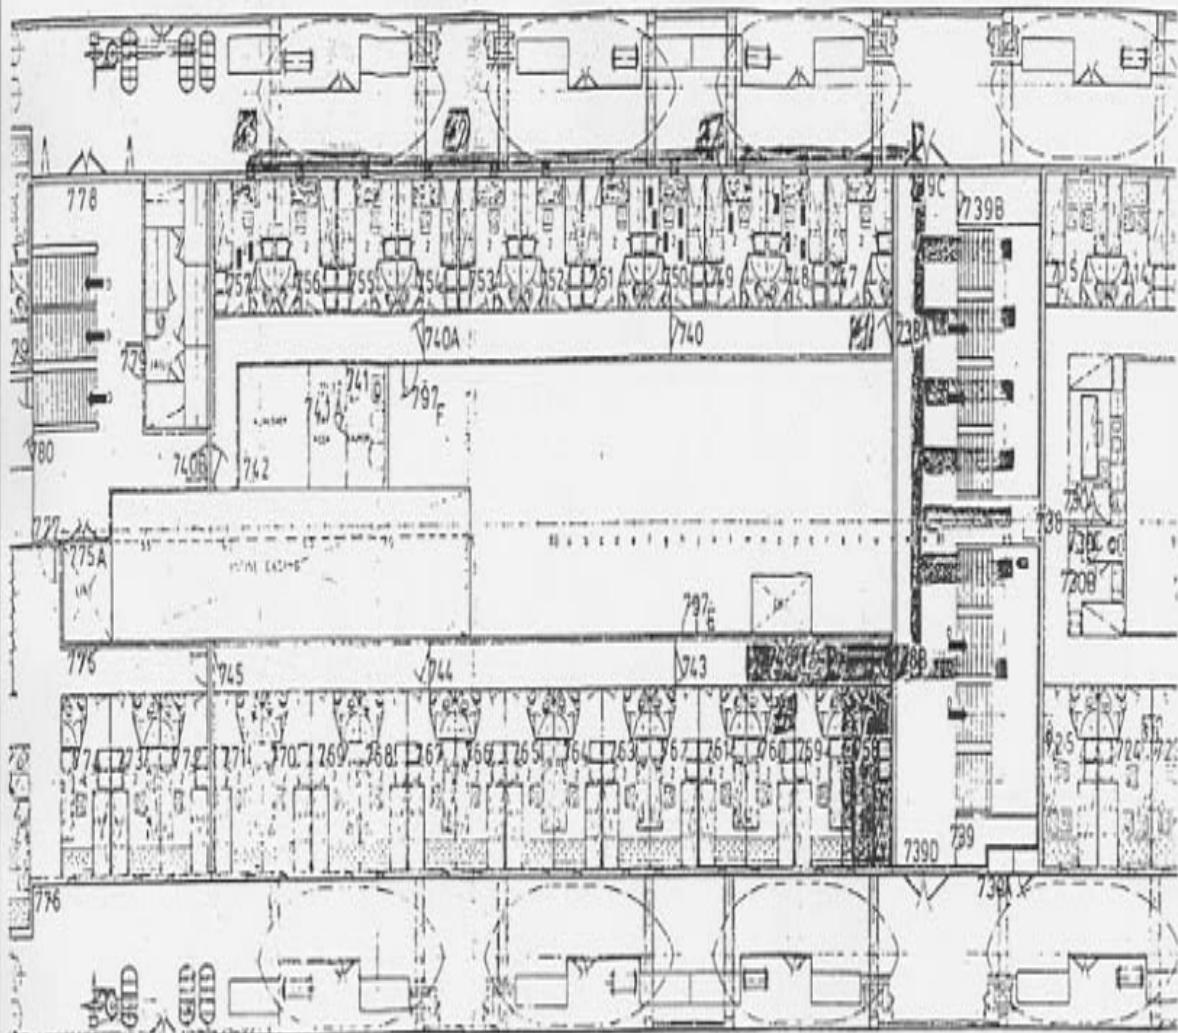
7. DECK

- #1. Door 738A fitted with an electronic lock. The door was locked and the diver was unable to access using a crowbar.
- #2. Cabins 747 to 751 were viewed from the outside of the vessel through the ports. Though the main partitions were intact, the deck head linings and fixtures had collapsed in most of the cabins obscuring the view. Visibility within the cabins was generally poor.
- #3. The windows to cabins 752, 754 and 757 were open and/or broken.
- #4. The identification of a victim in cabin 749 is suspect due to poor visibility.
- #5. Doors 746 to the lift shaft in the starboard companionway were missing

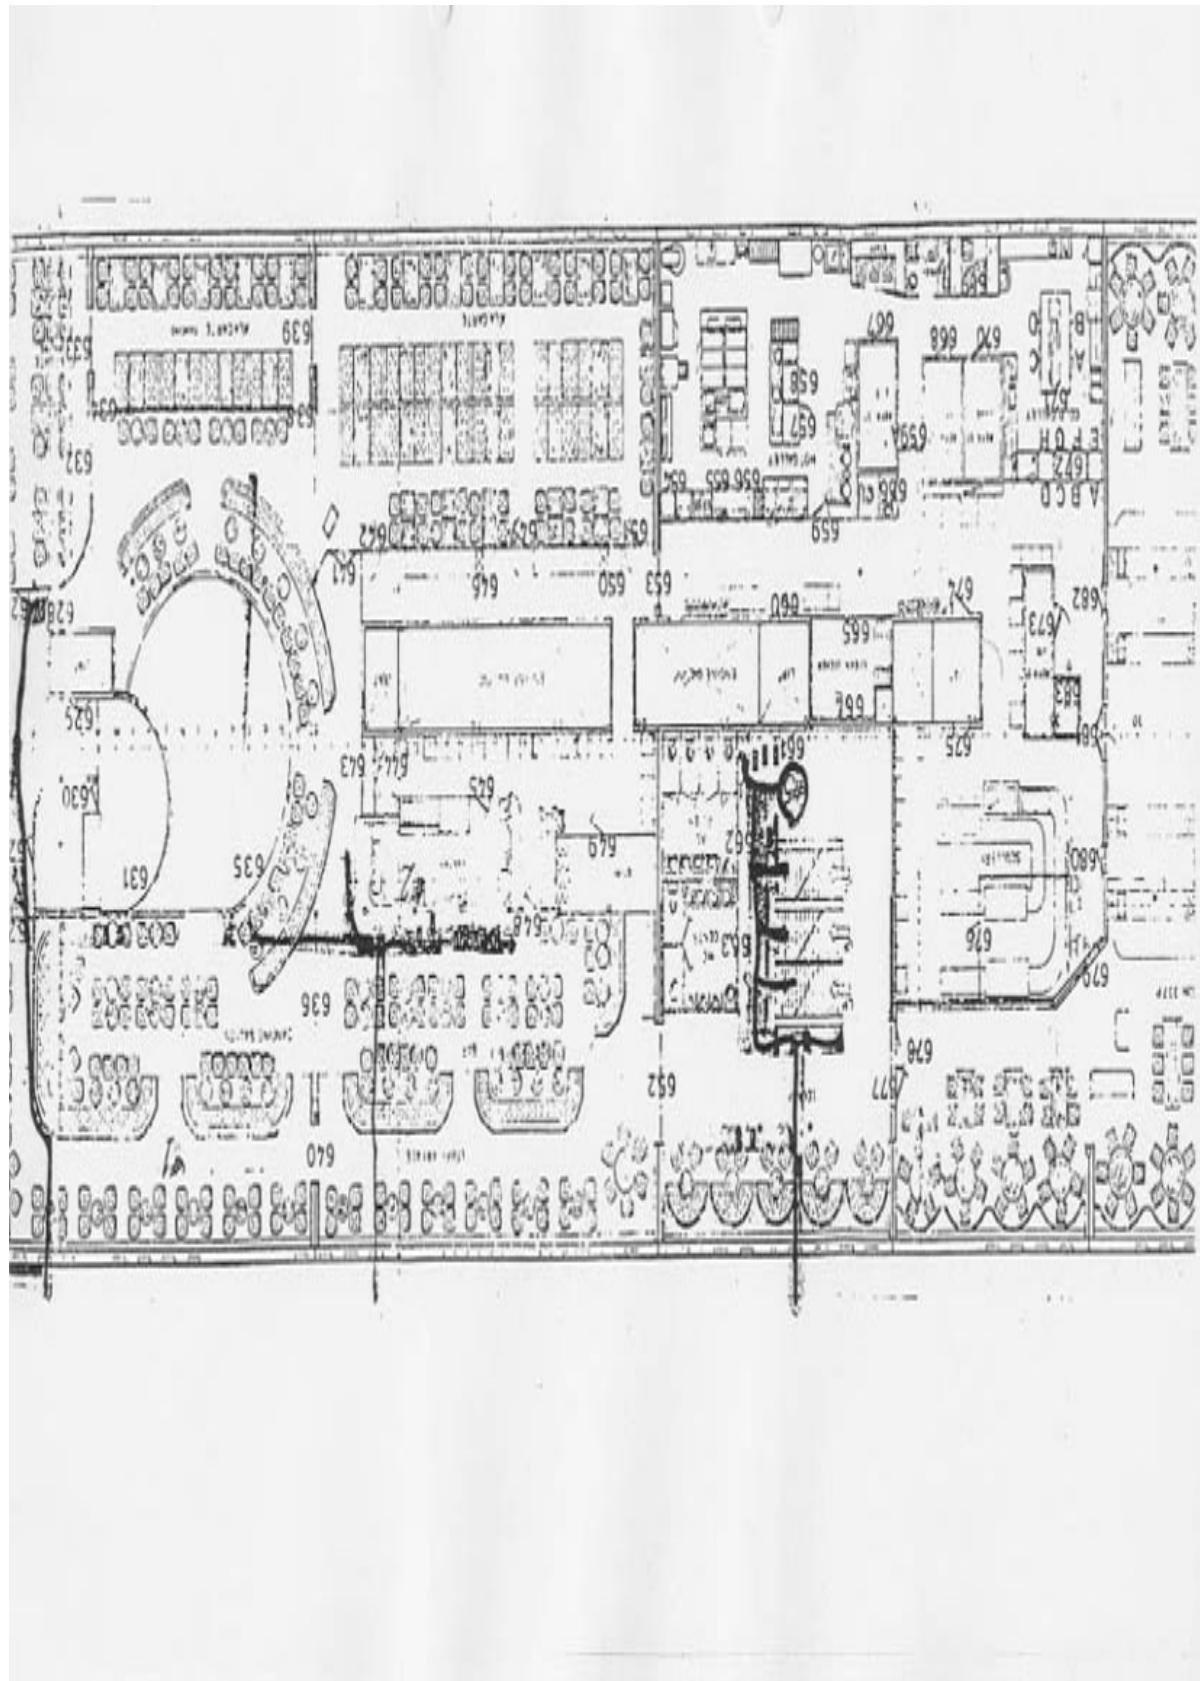
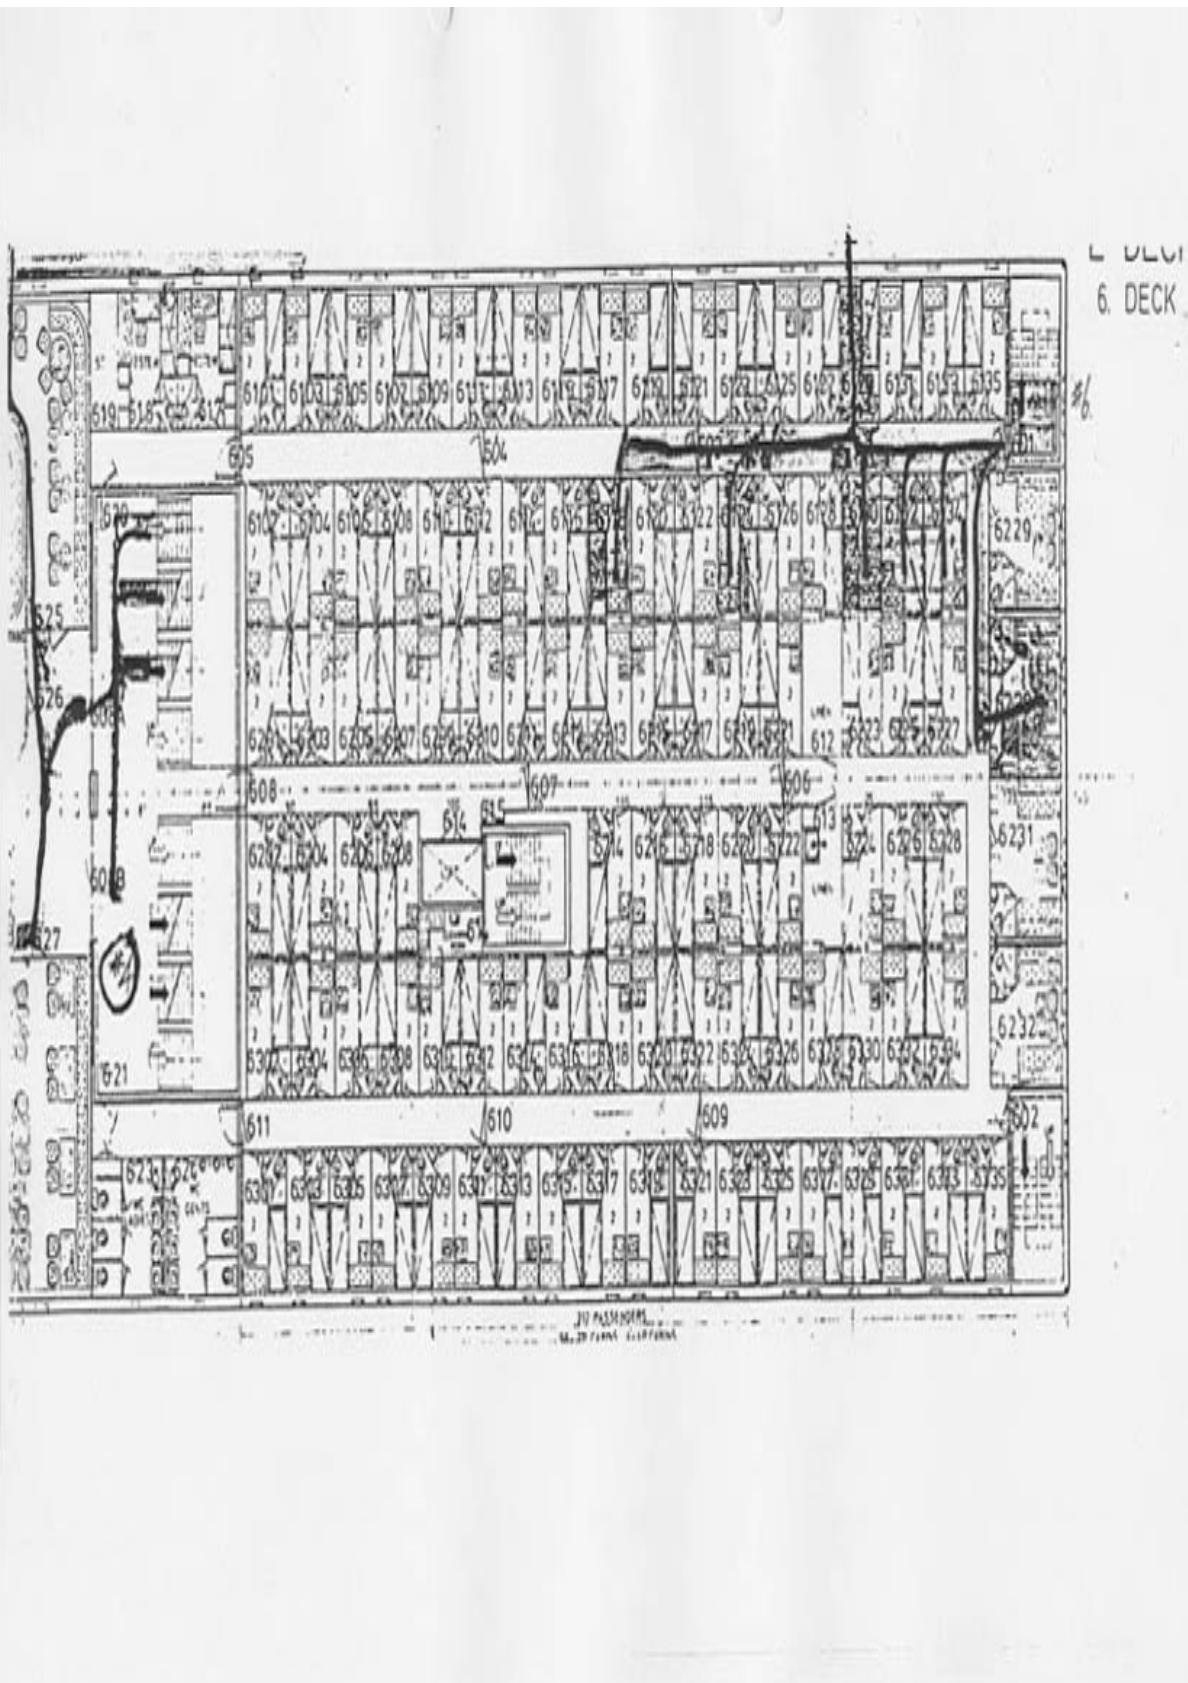
-
- #4. The entire starboard stairwell was blocked by debris. The deck head linings had collapsed.
 - #5. The 4 victims identified adjacent to the men's WC in the port side lounge were surrounded by debris and it is suspected that more victims are present beneath the debris.
 - #6. It is suspected that access to the port side forward stairwell was blocked by the number of victims present in the stairwell behind door 601.

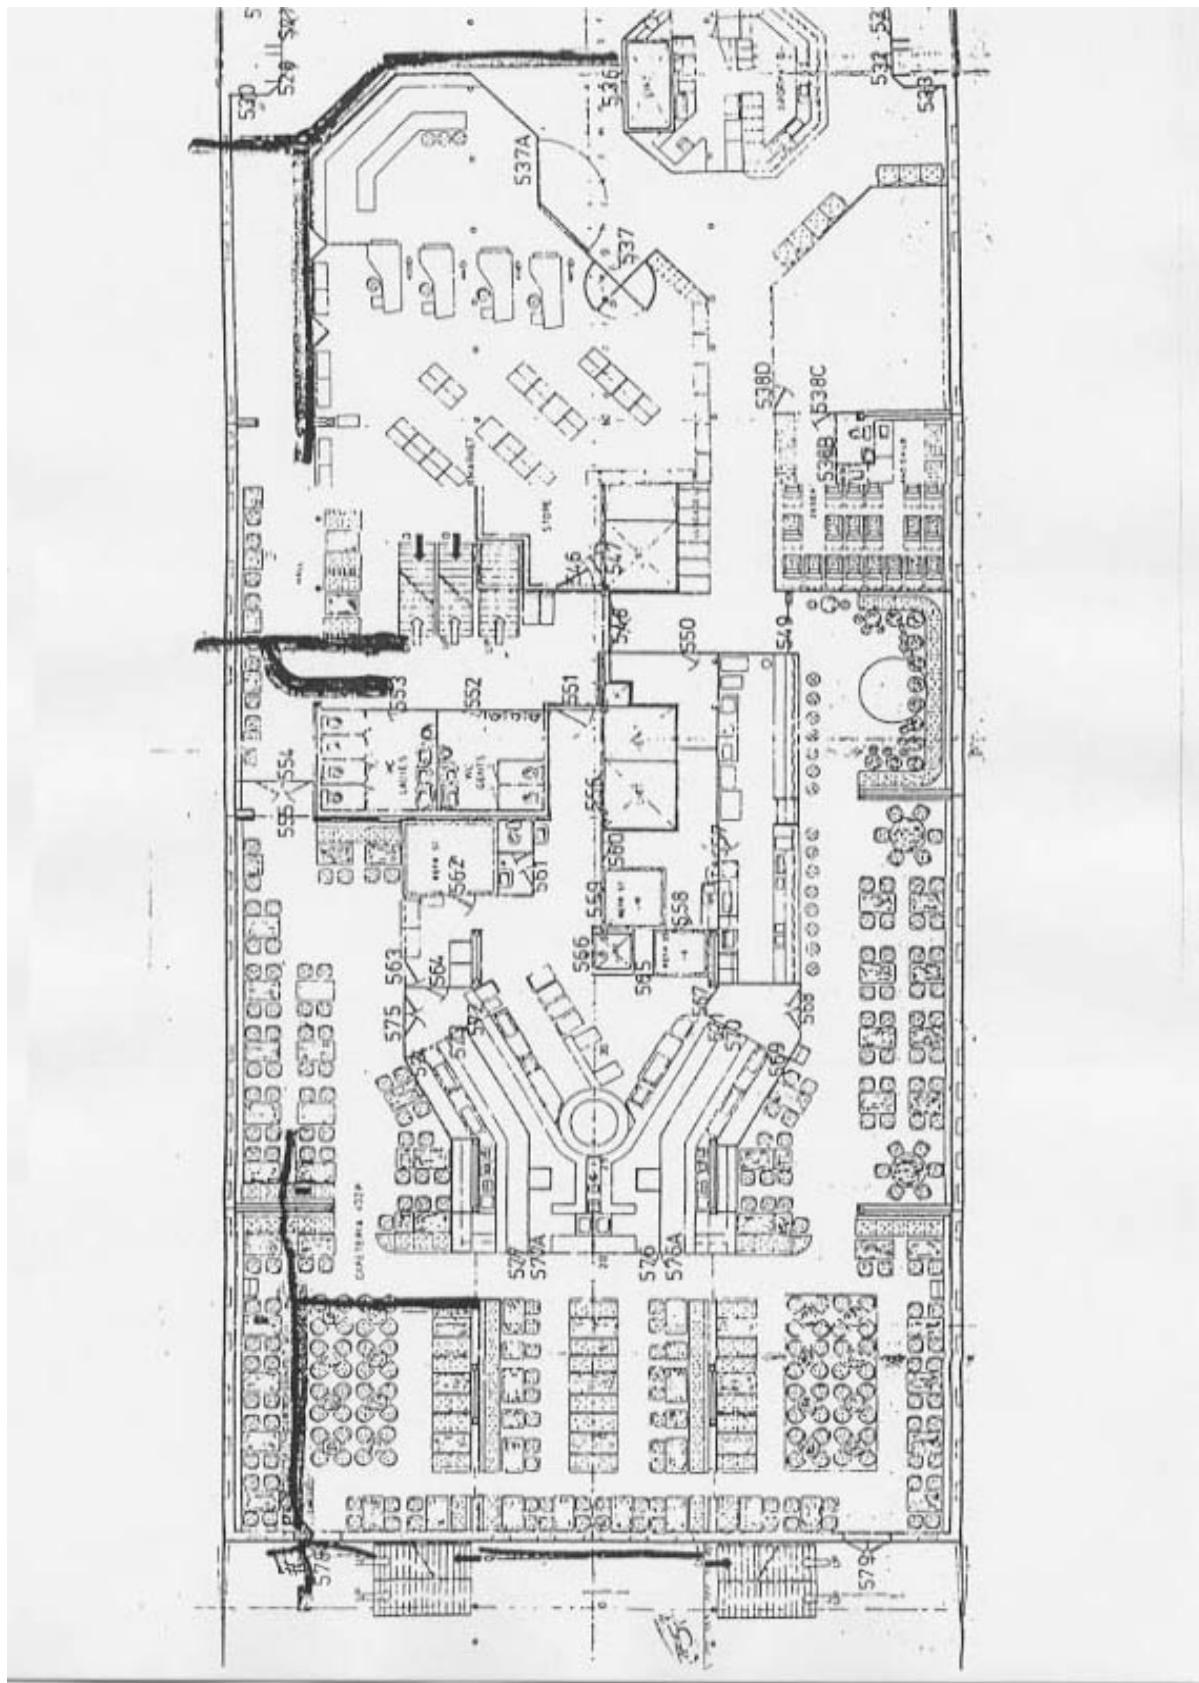
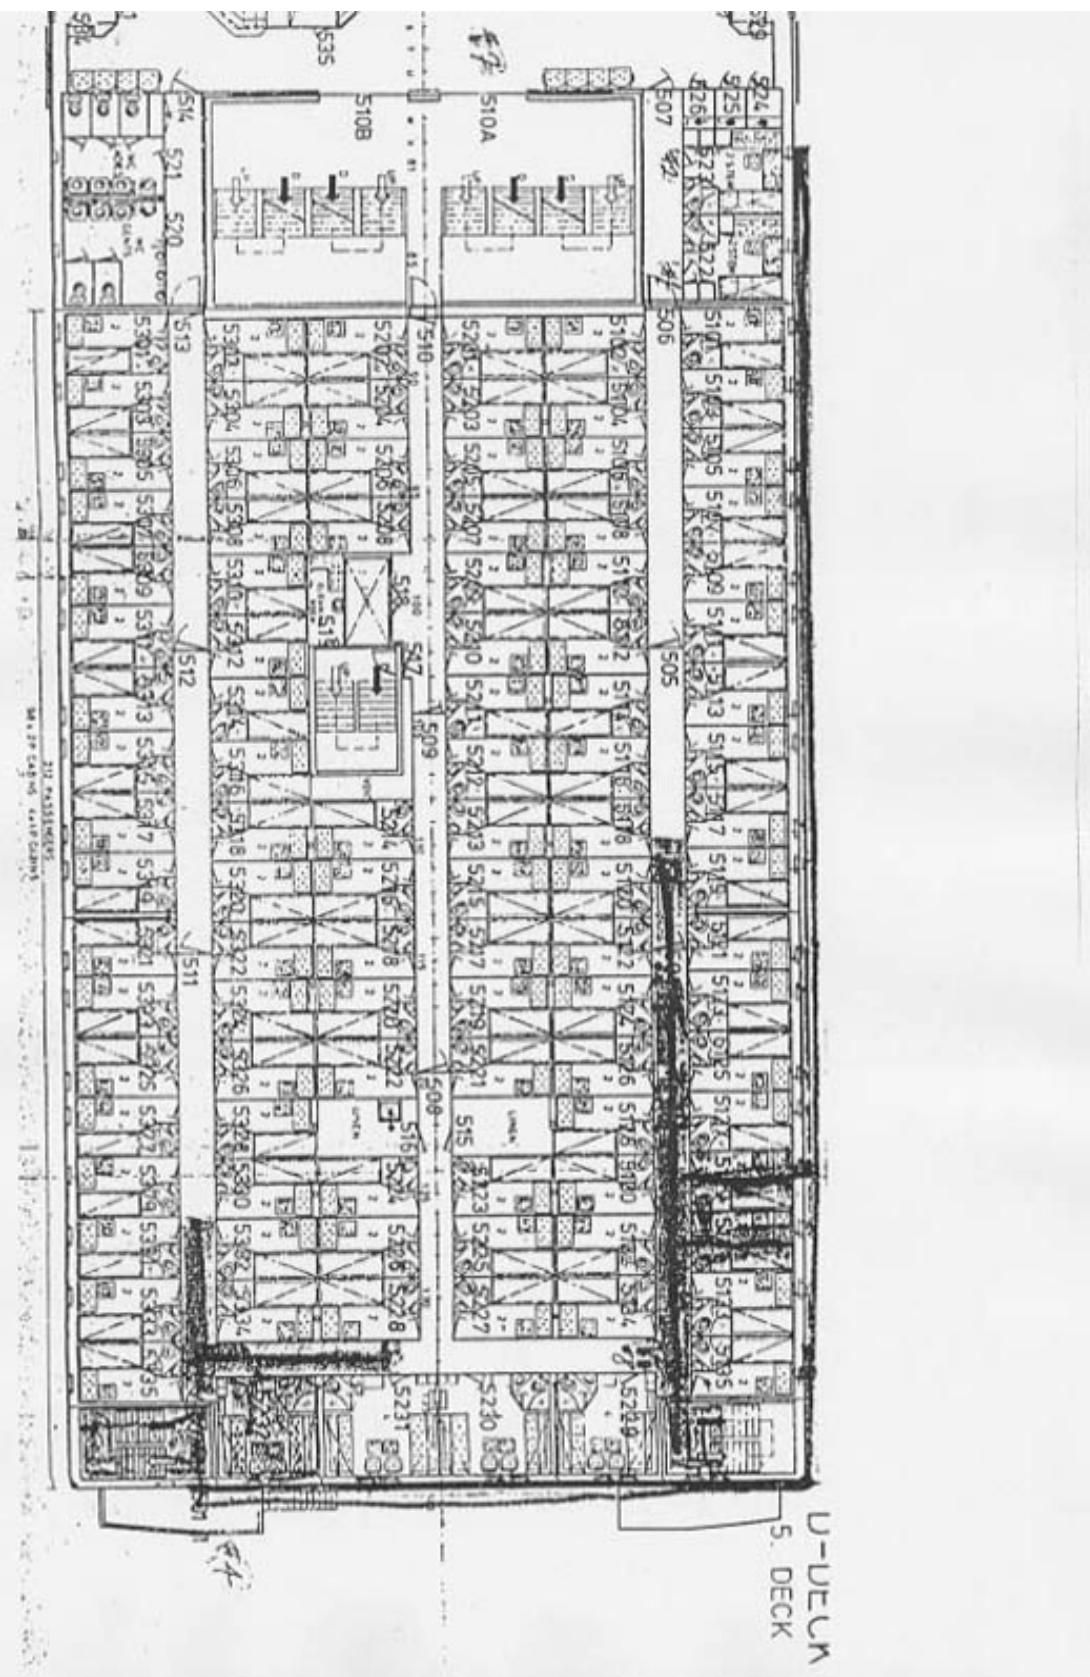
- #1. The deck head linings to the companionway on the port side running forward from the amidships stairwell had collapsed at door 506 refusing access to the diver.
- #2. Cabin 523 had collapsed.
- #3. Port side stern doors 578 were missing.
- #4. Forward starboard door 501 was open.
- #5. The stern of the vessel was partly buried denying access to the stern starboard side doors.
- #6. Virtually the entire deck head linings in the port side stern hall containing the stairwell had collapsed allowing very little access for diver survey.
- #7. The doors 510A and 510B from the shopping area to the main stairwell could not be identified by the diver due to accumulation of debris.
- #8. The glass door (503) to the port side forward stairwell had been removed and was blocking the forward transverse companionway and trapping 2 bodies.

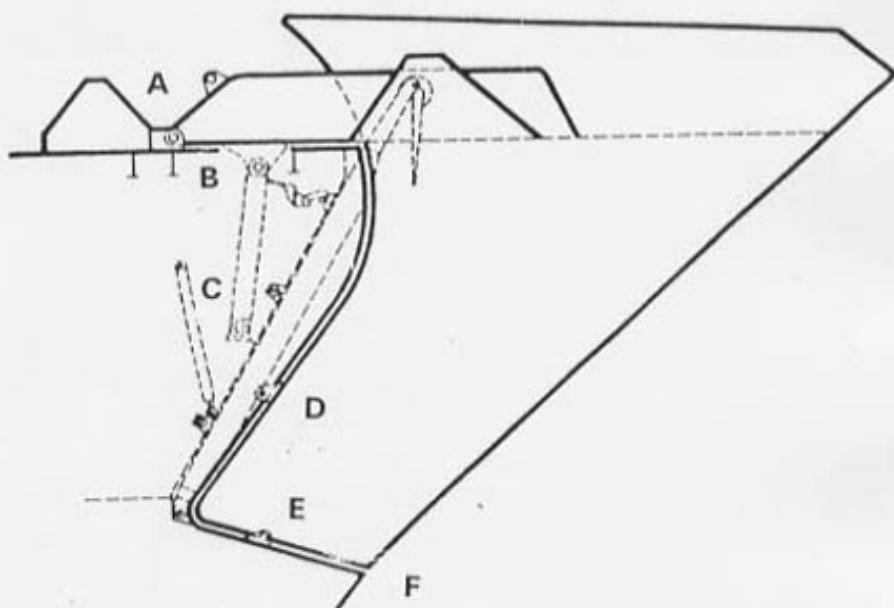
Fig. 1: Bow visor arrangement of MV "ESTONIA"

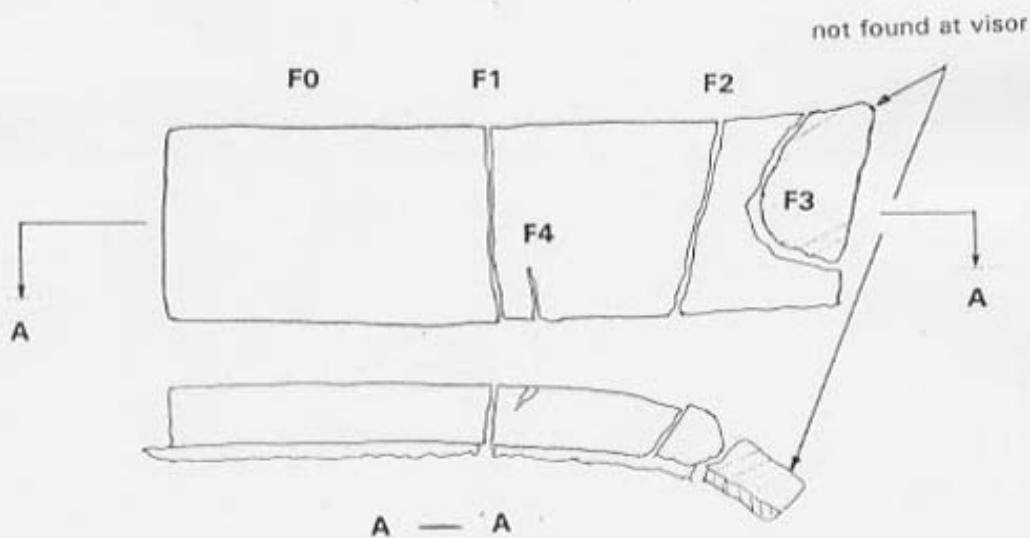
Fig.2a: Stempost fracture sketch

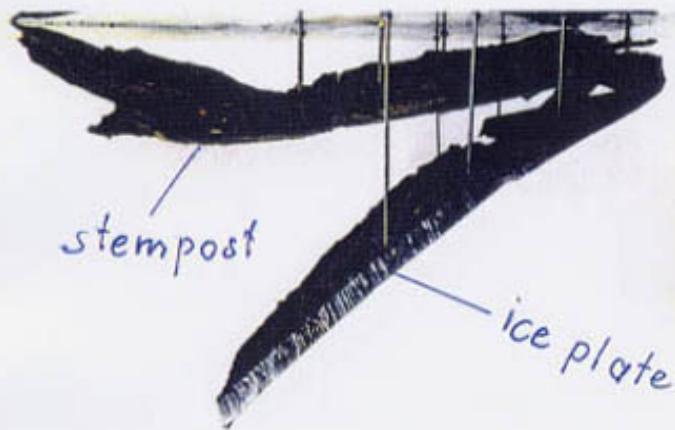
Fig.3: Damaged stempost with iceplates

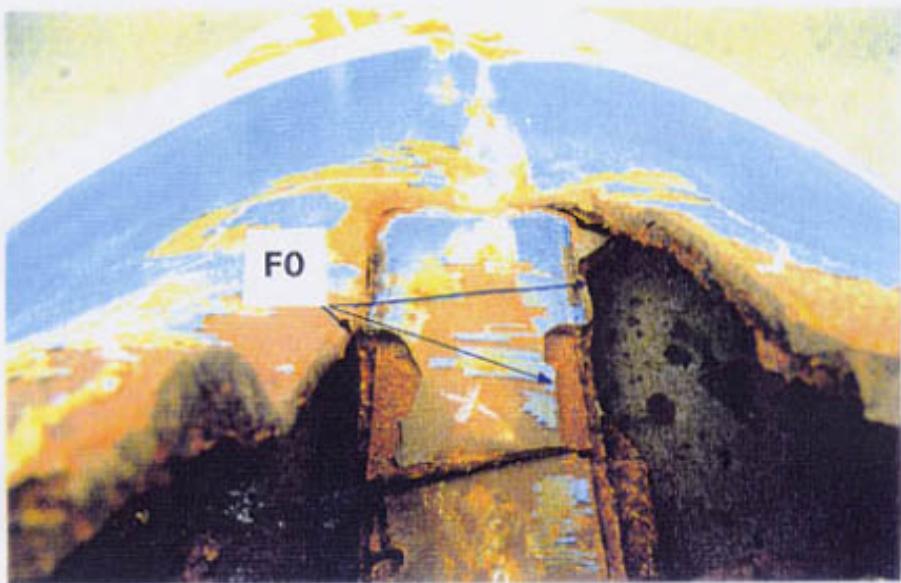
Fig.4a: Upper stempost before removal from visor

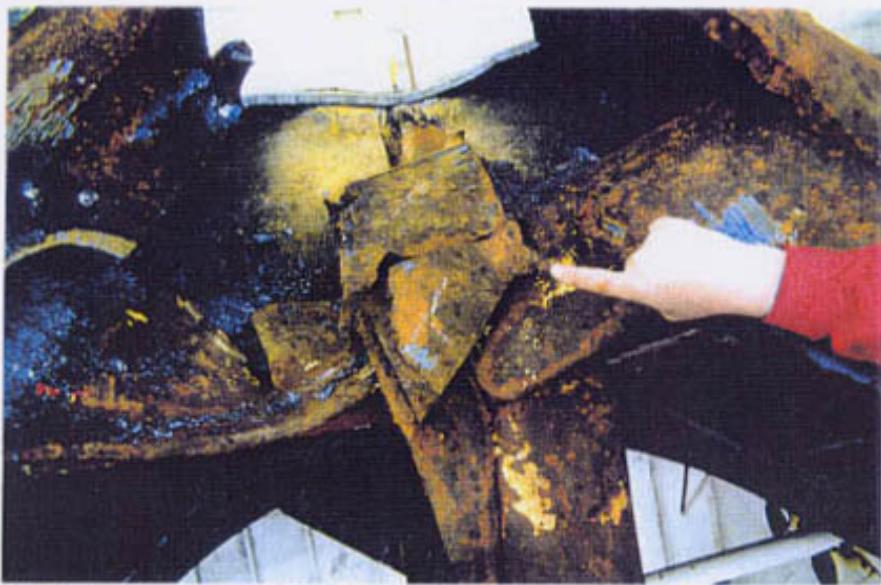
Fig.4b:Lower stempost after removal of upper part

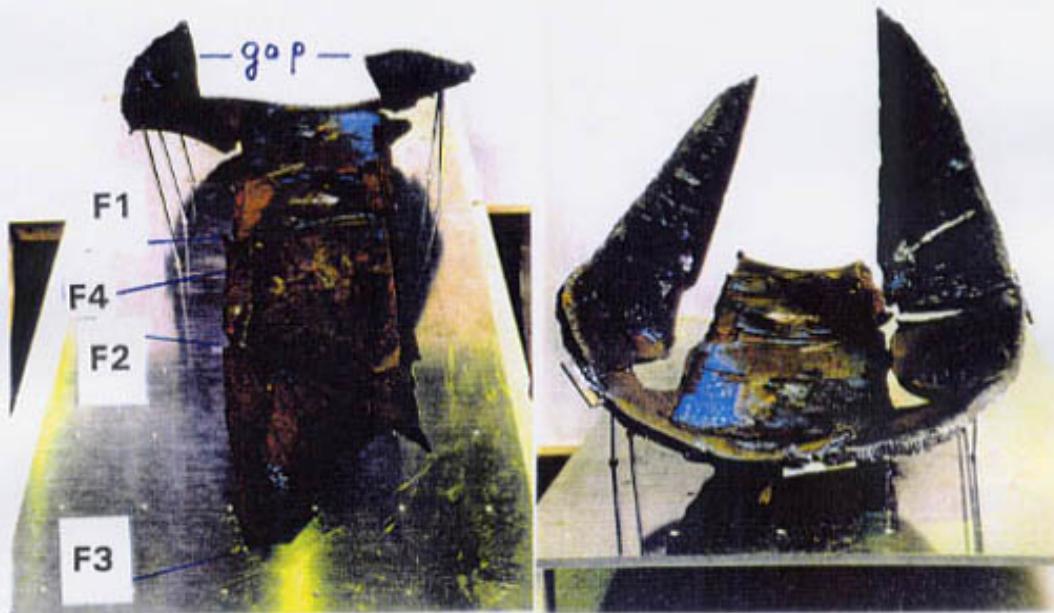
Fig.4c : Stempost after rearranging of broken parts

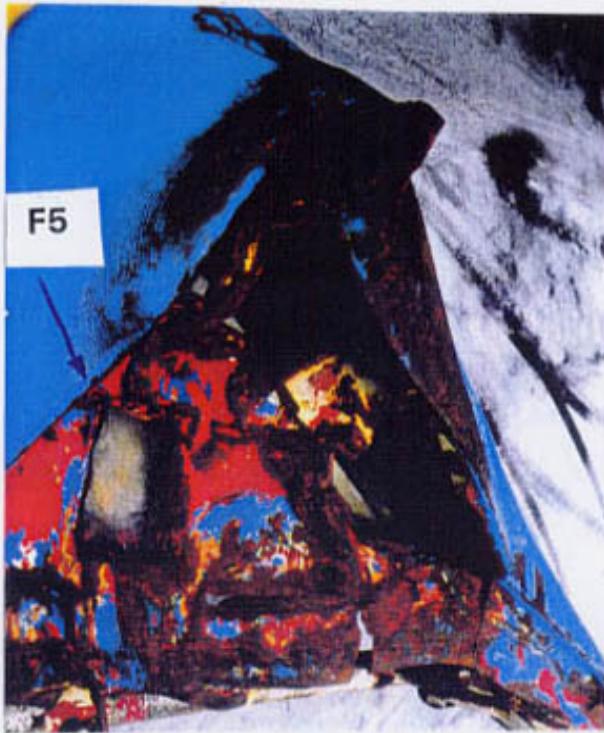
As a last item from the stempost location, fracture F5, fig.5, of the weld joint between the visor bottom and the iceplates at the starboard side was inspected. There were full penetration multilayer welds, fig.16, however, with lack of fusion defects.

Fig.5: Failure of visor bottom-iceplate welds

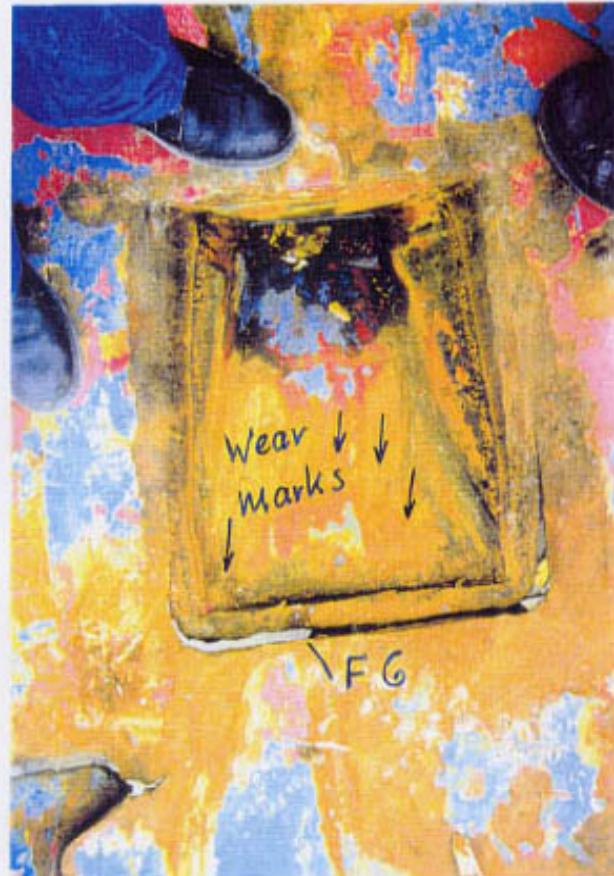
The visor bottom had a midship recess for positional fixing, see fig.6. In its present state, it is exhibiting partial fracture (F6) of the weld joint locations, fig.7, without much further distortion. The bottom of this recess is showing heavy metallic wear indicating deposition of its respective counterpart at the hull. Cutouts of these fractures have been removed by VTT for closer verification of crack type.

Fig. 7: Positioning recess with fractures and wear marks

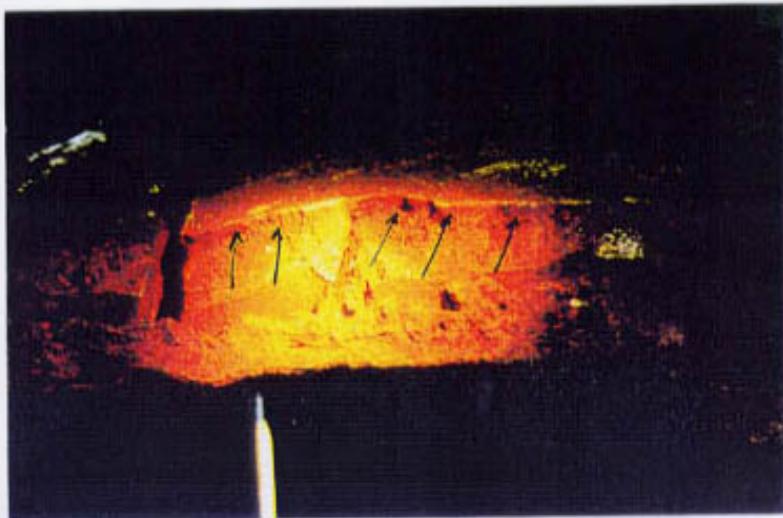
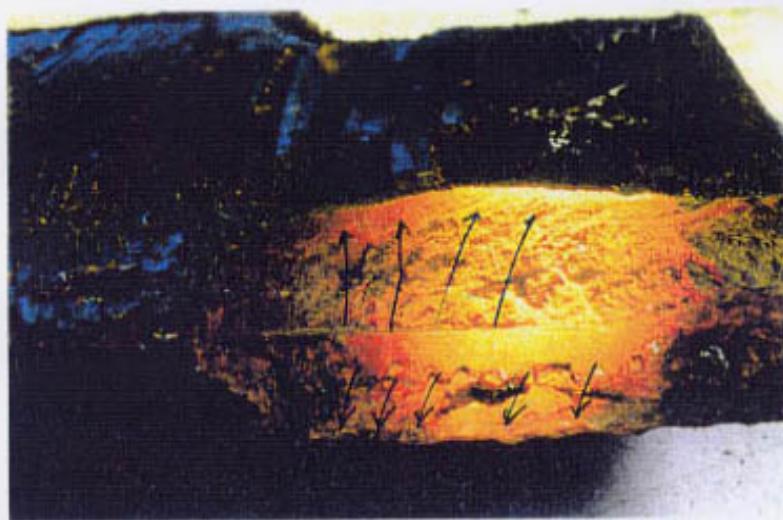
From stereomicroscopic investigation, the fractures F0 between the stempost and the hull/iceplates were initiated as fatigue cracks from the roots of the partial penetration welds, fig.8. They propagated in a direction perpendicular to the land surface and ended at a distance of about 60 - 70 mm from their start closely below the stempost surface as indicated by arrows. The remaining rest of the fractures occurred in the shear mode.

Fig.8: Fractures F0 starting from partial penetration weld roots

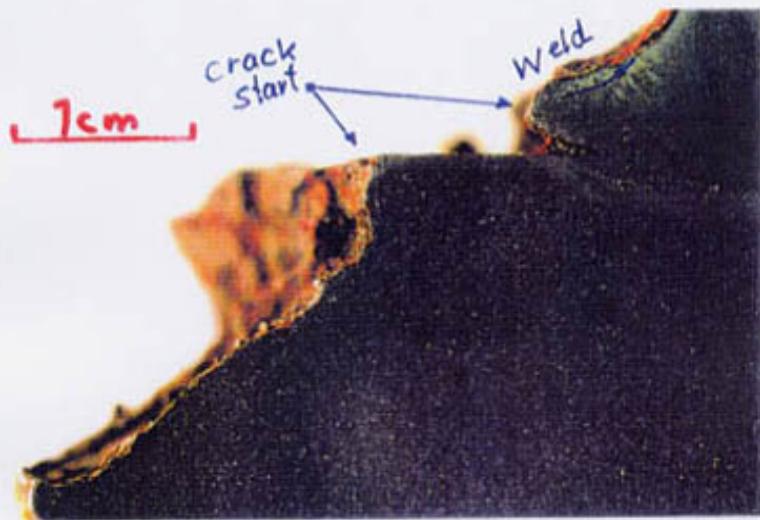
Both crack initiation points are shown in the light microscopic photo, fig.9. From SEM investigation, typical ratchet marks characterized the fatigue crack initiation from inside the partial penetration welds, fig.10a. Beach marks indicated several intermediate stages of crack propagation. Fatigue striations together with corrosion layers of, presumably, magnetite, provided evidence of additional corrosive acceleration of the stepwise crack propagation, fig. 10 b. (According to (2), fatigue cracking can be identified by ratchet marks at the initiation points, by bench marks at locations of load variations in direction and intensity, by striations resulting from cyclic loading.)

Fig.9: Crack initiation from partial penetration weld roots in fig.8

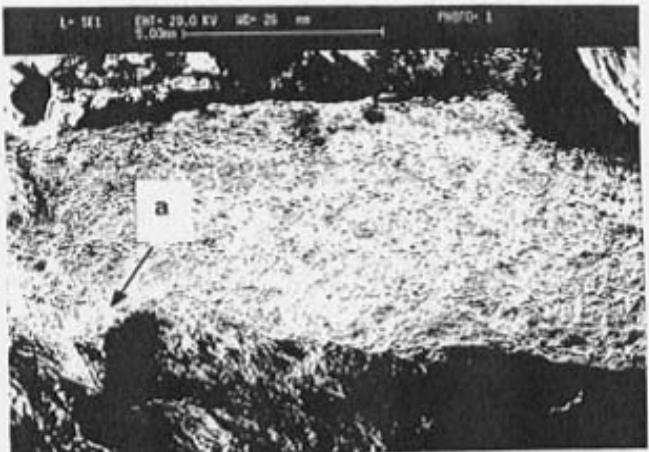
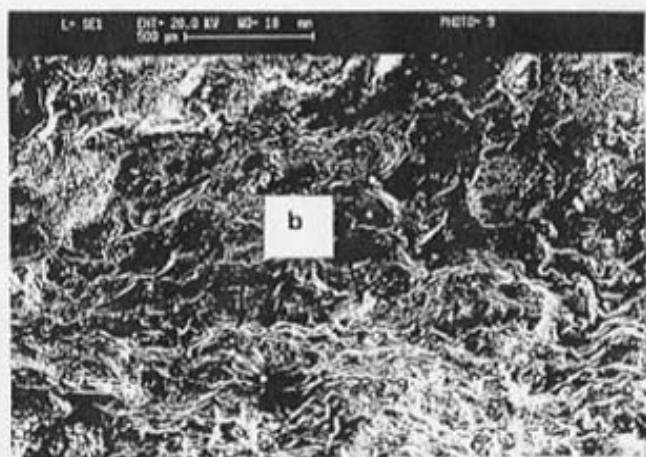
Fig.10:Ratchet marks a), and fatigue striations b), on stempost crack

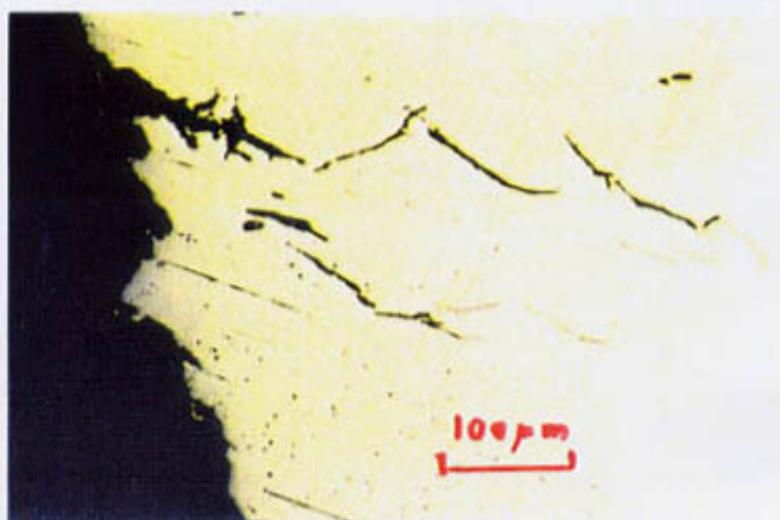
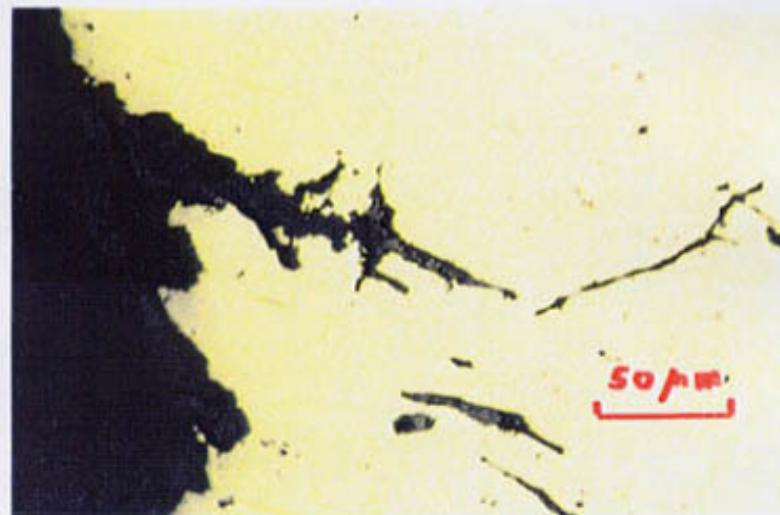
The mechanism of corrosion fatigue is furthermore demonstrated by metallographic investigation perpendicular to the crack surfaces, fig.11. It is evident, that corrosion layers are present not only on the main crack path flanks, but occupy also side branches which are exhibiting typical transcrystalline fissures in the first stages. From this pattern, also stress corrosion cracking under static load could have served to the observed fractures.

Fig.11: Side branching and corrosion layers at crack flanks of stempost / iceplate fracture F0

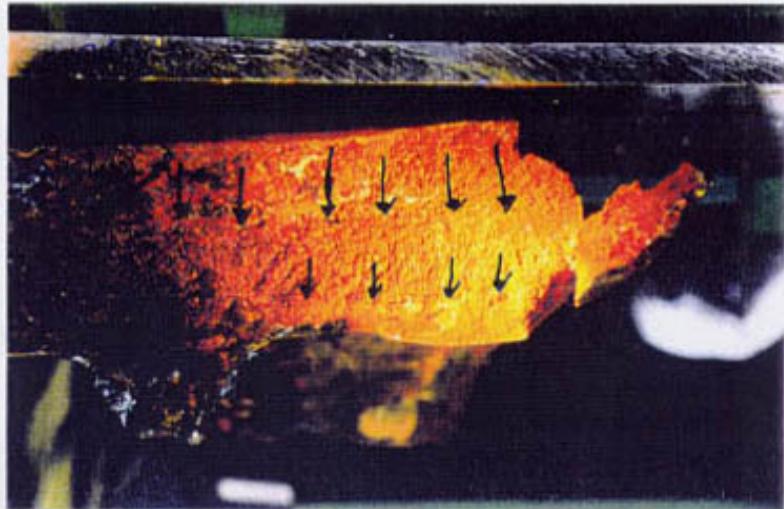
Fig.12 is representing the surface of the transverse stempost fracture F1. As with F0, macroscopic deformations are very small and limited to the shear lip location at the end of the lower row of arrows. Ratchet marks and beach marks are again indicating fatigue crack initiation and propagation starting from the water side according to direction of arrows. Microscopic fatigue striations and corrosion layers are identified by SEM.

Fig.12:Transverse stempost crack F1 indicating penetrated blue color at crack flank

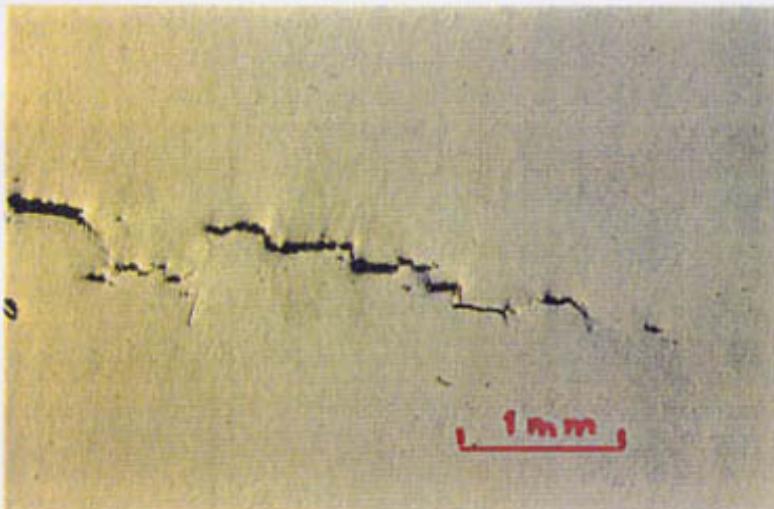
Fig.13 is representing the end location of fracture F4. As in the side branch cracks of F0, microfissures are seen together with corrosion layers. Due to the direction of crack propagation parallel to the rolling direction of the plate, some lamellar tearing is observed.

Fig.13:Crack root of stempost fracture F4

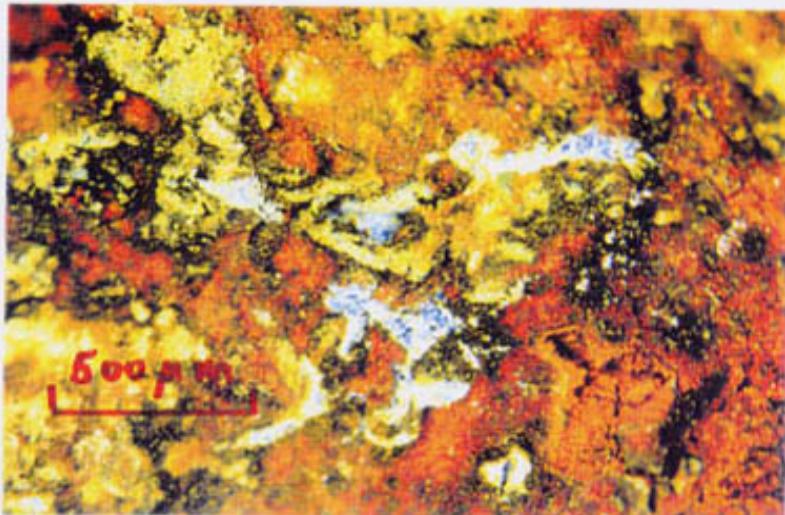
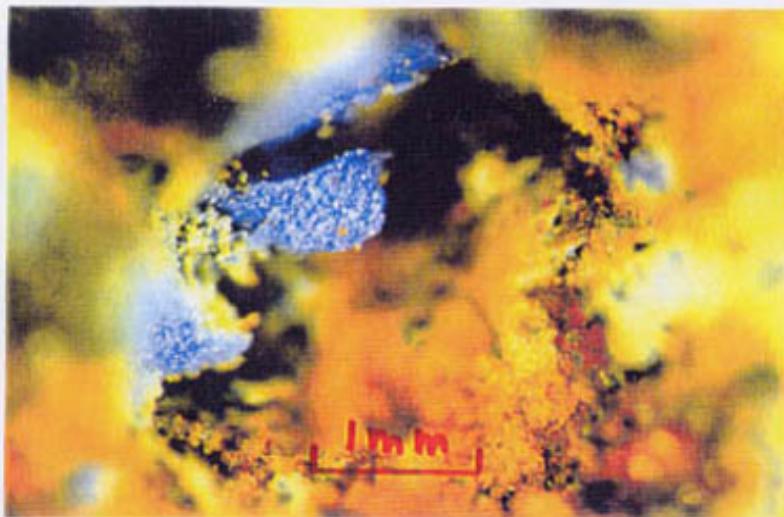
As a specific item of crack F1, a pronounced beach mark extending up to about 40 % of the stempost thickness is covered with dotted traces of blue color, fig.14. It could be verified by microscopic and SEM investigation, that these traces are originating from penetration of the outside paint into the crack opening at the time the crack had penetrated up to that respective beach mark. Results of EDAX analysis are given in fig.15 for both the color traces inside the crack F1 and a reference blue color piece being removed from a location close to the edge of the crack. Main findings are the presence of Ti, Ca, S, and Si in both samples, together with Fe. The other components are due to spattering of the color piece and seawater.

Fig.14: Penetrated blue color trace at location X in crack F1,fig.12

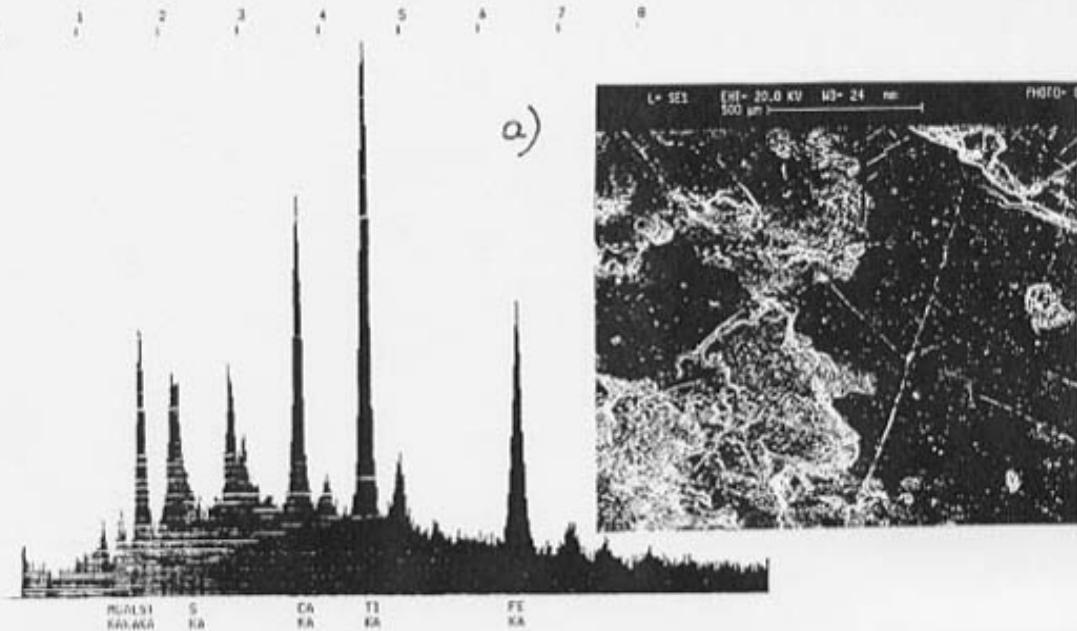
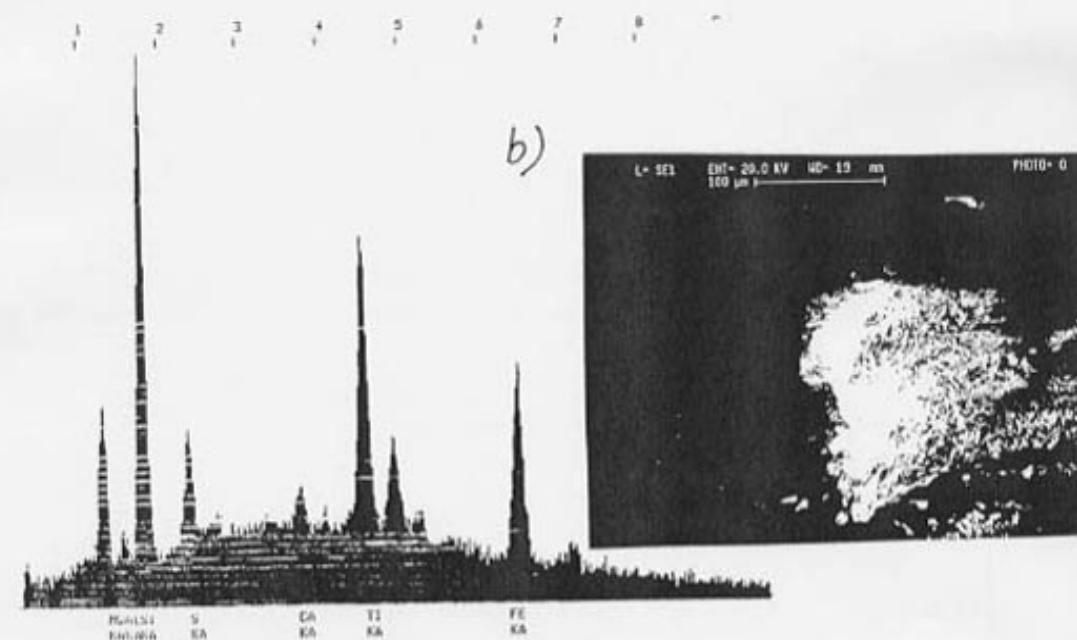
Fig.15:EDAX analysis of a) blue color at surface,b) color in crack
