CONDITION SURVEY OF FERRY "ESTONIA"

CONDITION SURVEY OF FERRY "ESTONIA"*Survey Report***1.0 INTRODUCTION**

ESTONIA - INVESTIGATION REPORT
by B H L Braidwood, MBIM, MIEngE

ESTONIA
SUPPLEMENTARY INVESTIGATION REPORT
by B H L Braidwood, MBIM, MIExpE

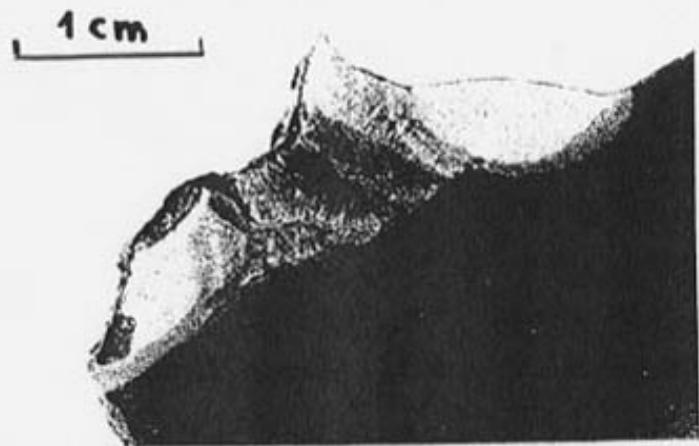
As a last item from the stempost location, fracture F5, fig.5, of the weld joint between the visor bottom and the iceplates at the starboard side was inspected. There were full penetration multilayer welds, fig.16, however, with lack of fusion defects.

Fig.16:Cross section of fracture F5,fig.5, between iceplate and visor bottom

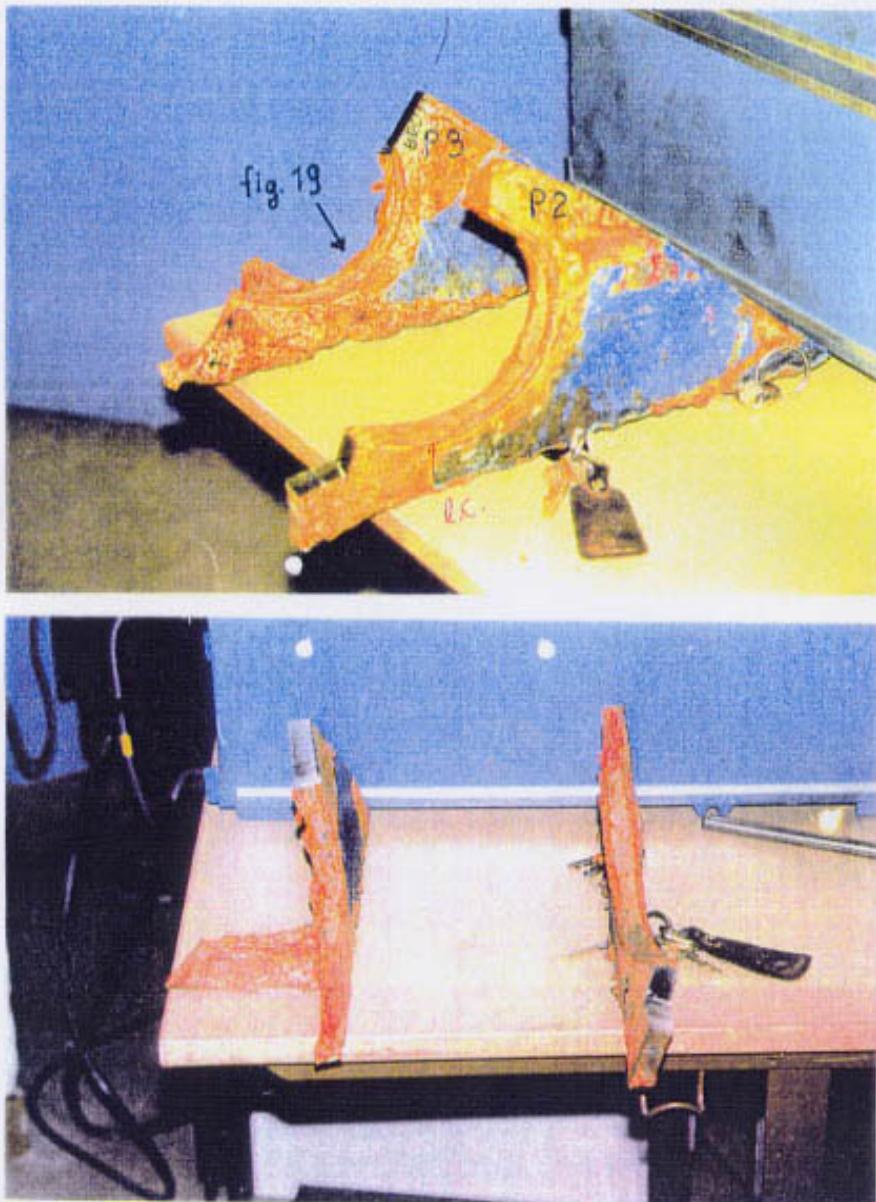
As can be drawn from inspection of the hull lugs at KTH, failure of the bottom lock took place by rupture of these lug plates, first in their circular welds to the support bushings, afterwards in the remaining cross sections by overload shear at about 40° to the mounting plane on deck A, see fig.18, which is also demonstrating bending distortion prior to final cracking of the assembly. The fractures in the welds revealed only minor plastic deformations, however, secondary cracking and fatigue ratchet marks as, for example, in fig.19 of lug plate no.P3.

Fig.18: Bottom lock hull mating lugs

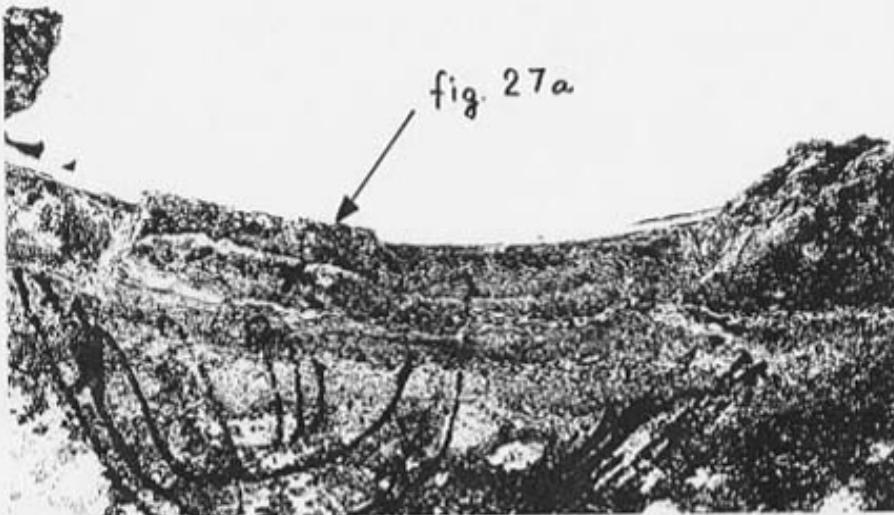
Fig.19: Weld cracking at bottom lock mating lug no. P3

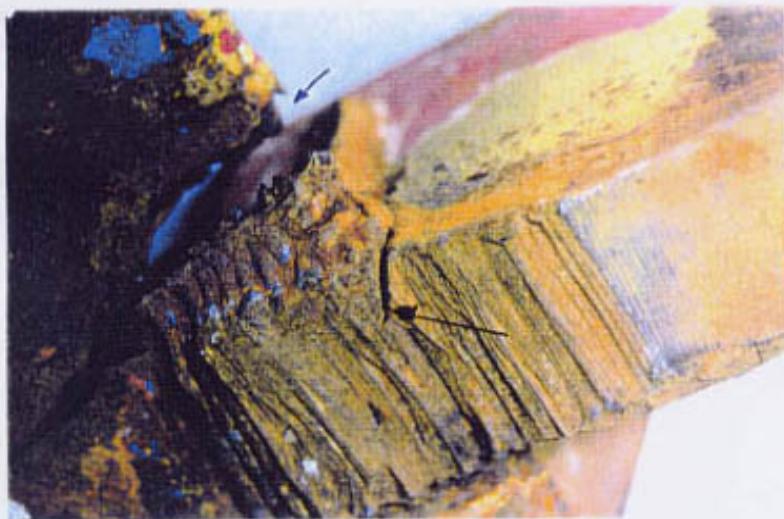
Fig.21: Fracture at visor bottom lock mating lug welds to bottom

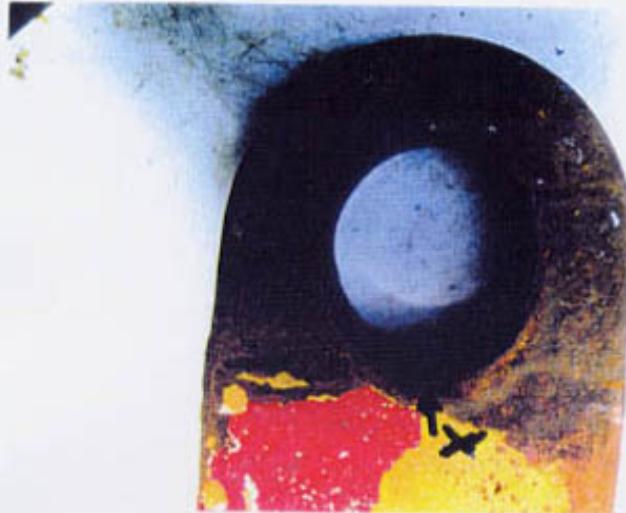
The bore of the mating lug had an original diameter of 85 mm. In its present state the dimensions are 91 X 105 mm. This means an oval extension in direction parallel to the visor bottom surface, fig.22.

The surface of the mating lug bore revealed strong plastic deformations by compression at the forward semicircular area x in fig.22. Similar deformations were found in sideways direction.

Fig.22: Oval deformation of visor bottom lock mating lug bore hole

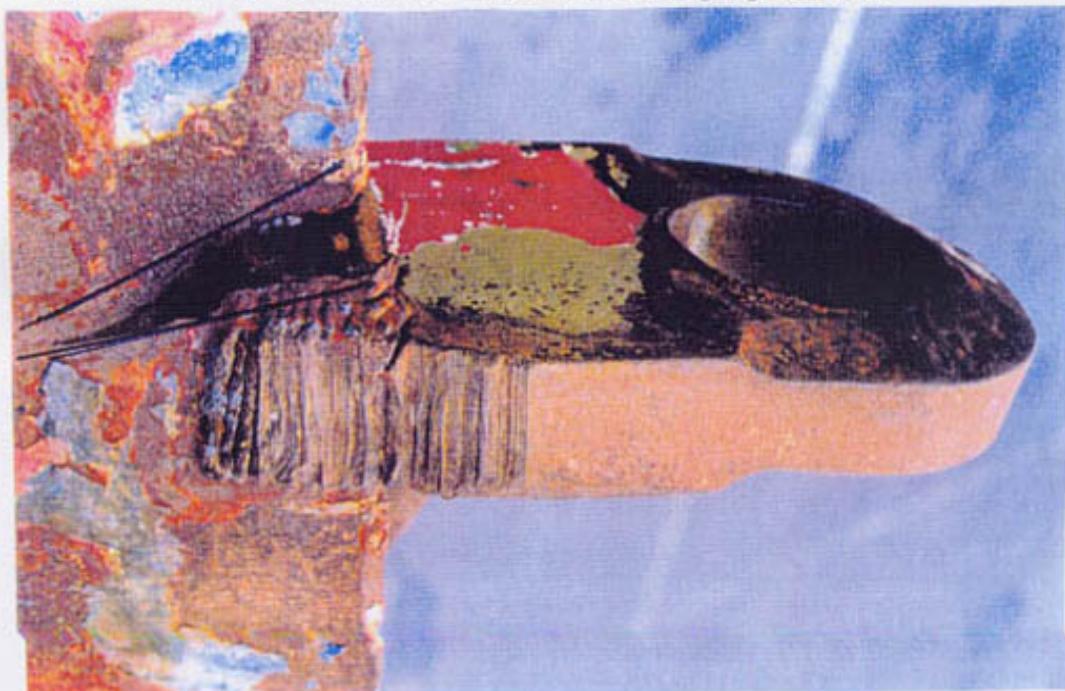
Fig.23: Forward bending deformation at visor bottom lock mating lug

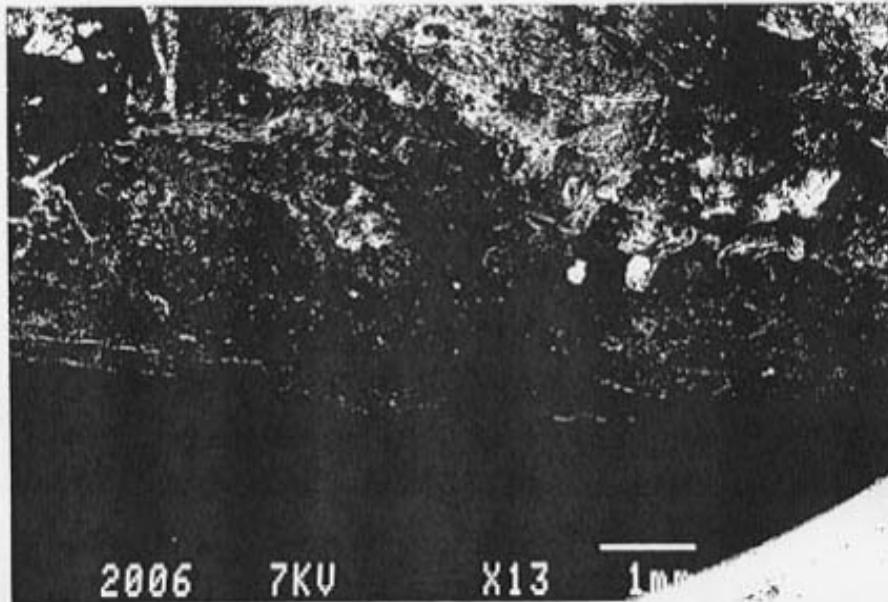
Fig.24: Ratched marks from fatigue crack initiation at hull mating lug P2

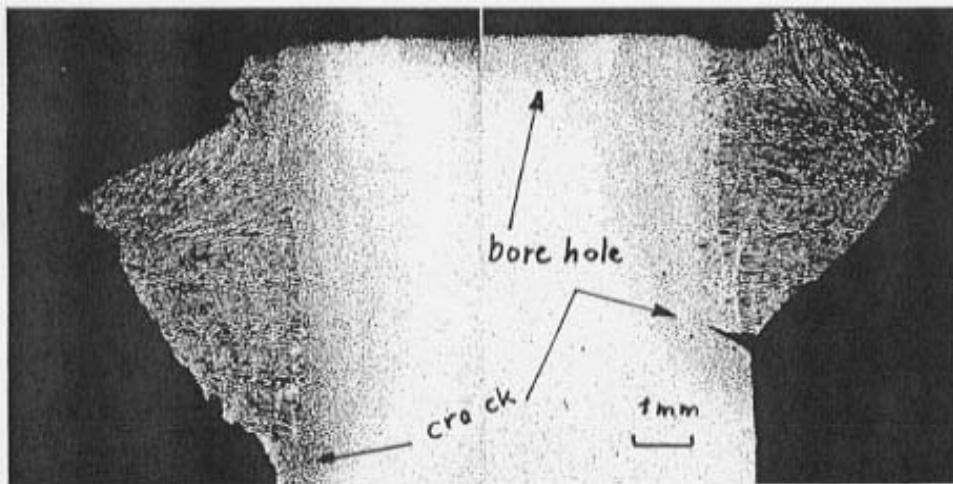
Fig. 27a: Secondary crack propagation at location X in fig.19 of lug P3

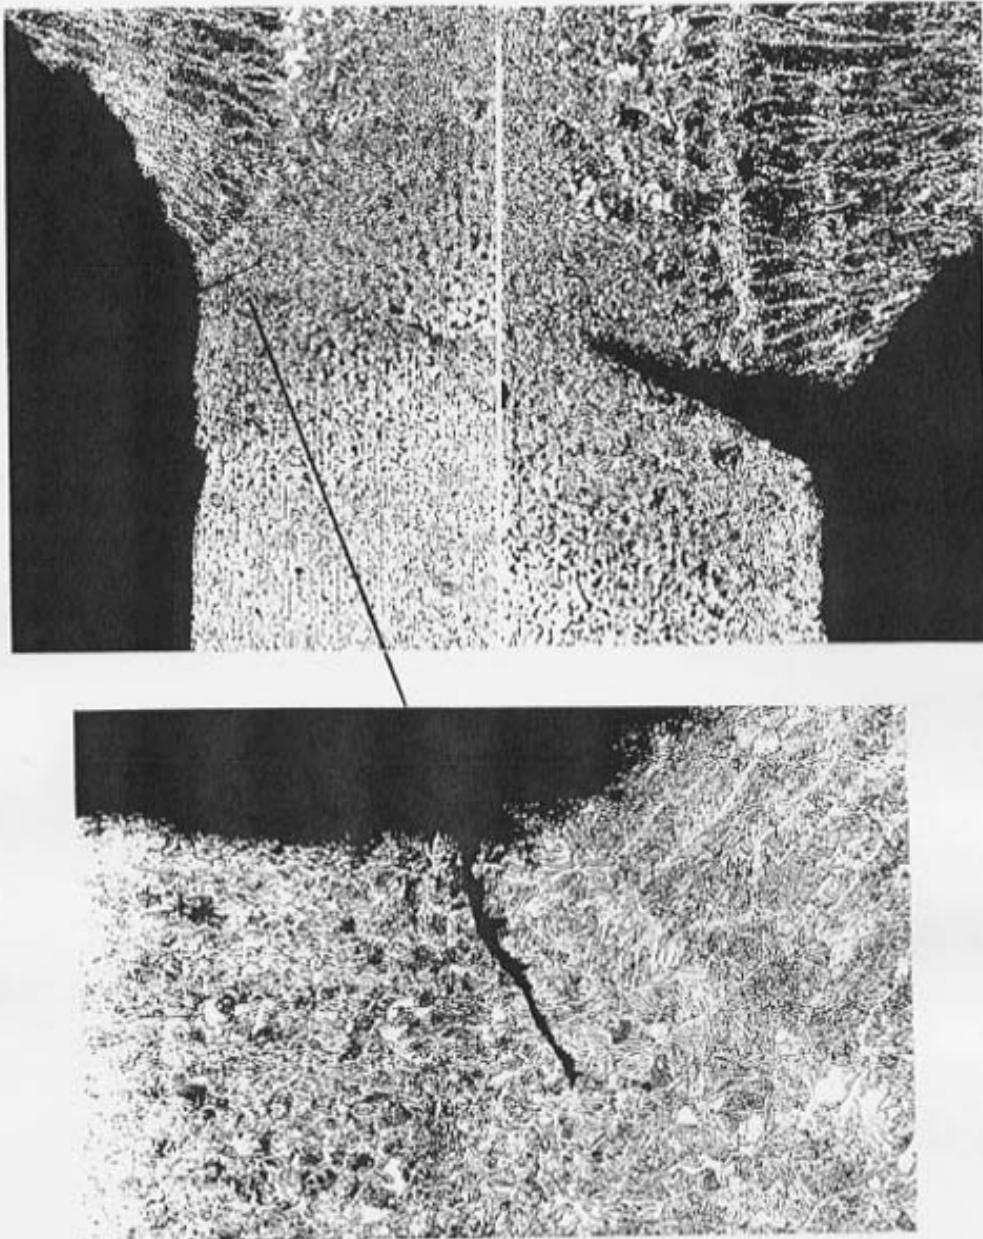
Fig. 27 b,c: Secondary crack propagation at location X in fig.19 of lug 3

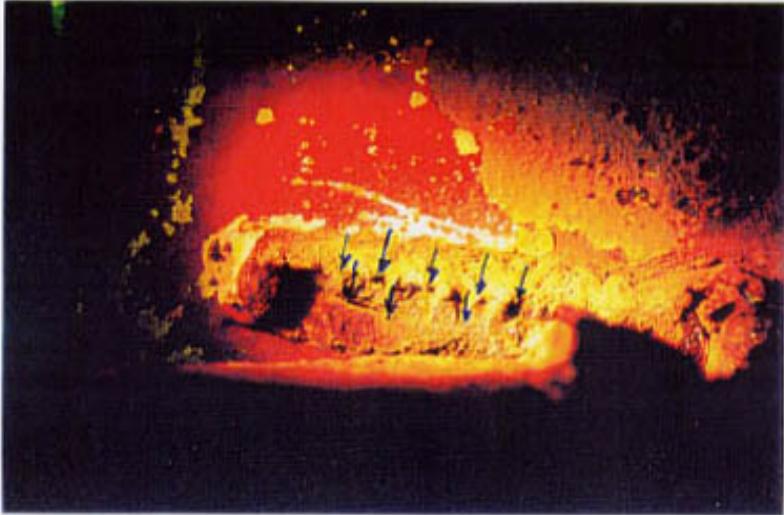
Fig.28:Fatigue crack at visor bottom lock mating lug weld

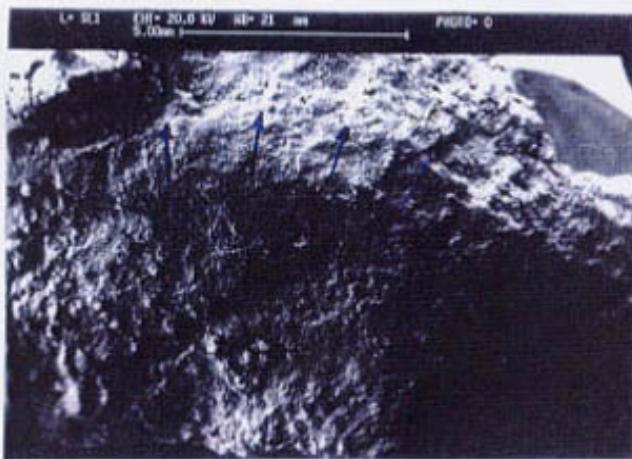
Fig.29: Fatigue bench marks and striations at crack in fig. 28

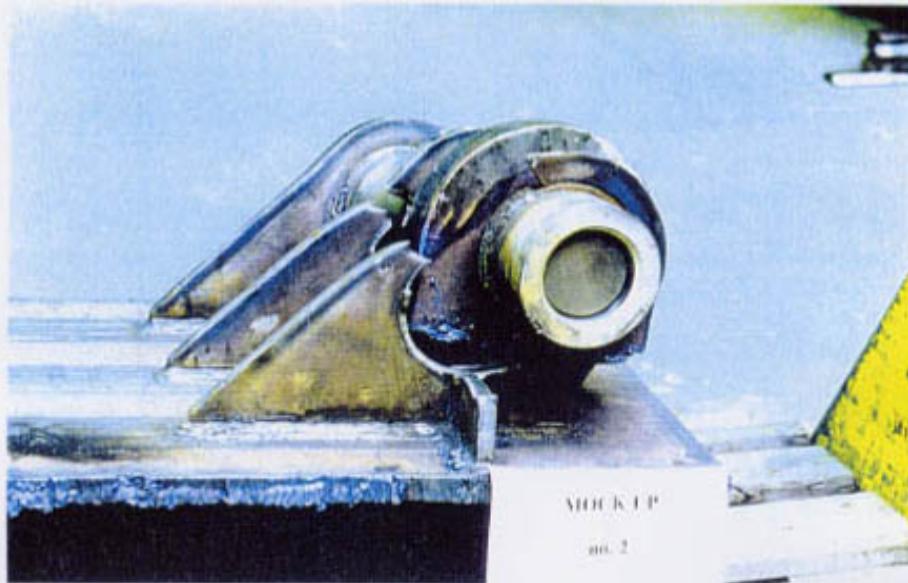
Fig. 29 a: Bottom lock mock up after testing

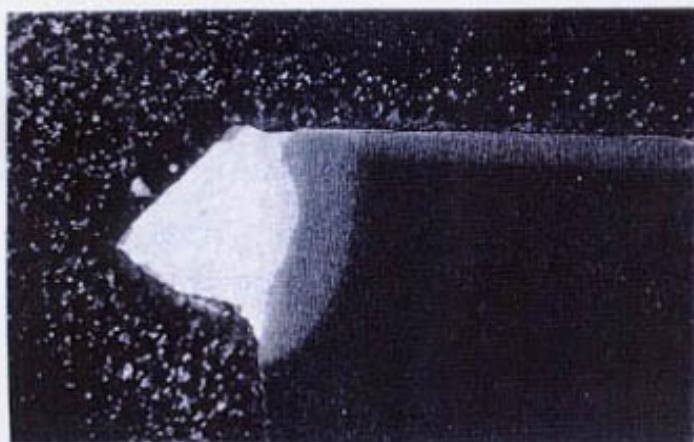
Fig. 29 b: Fracture of bottom lock mock up welds

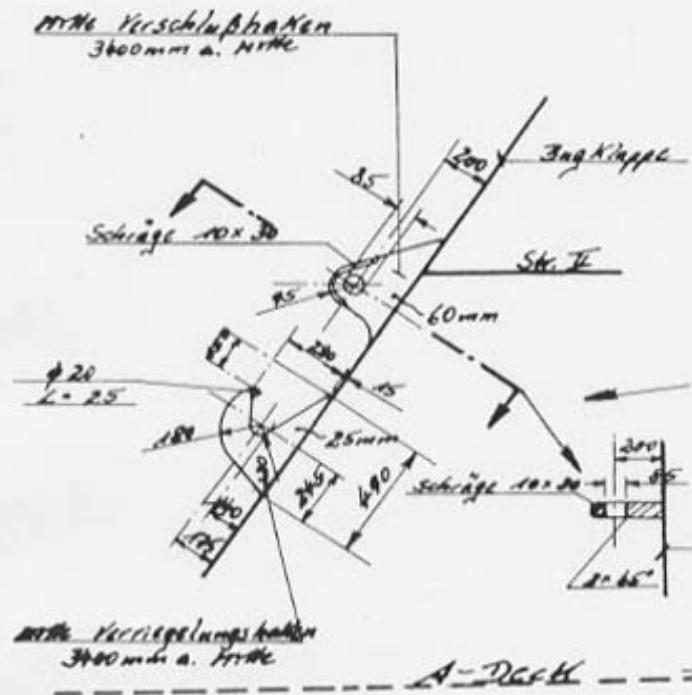
Fig.30: Visor side lock design

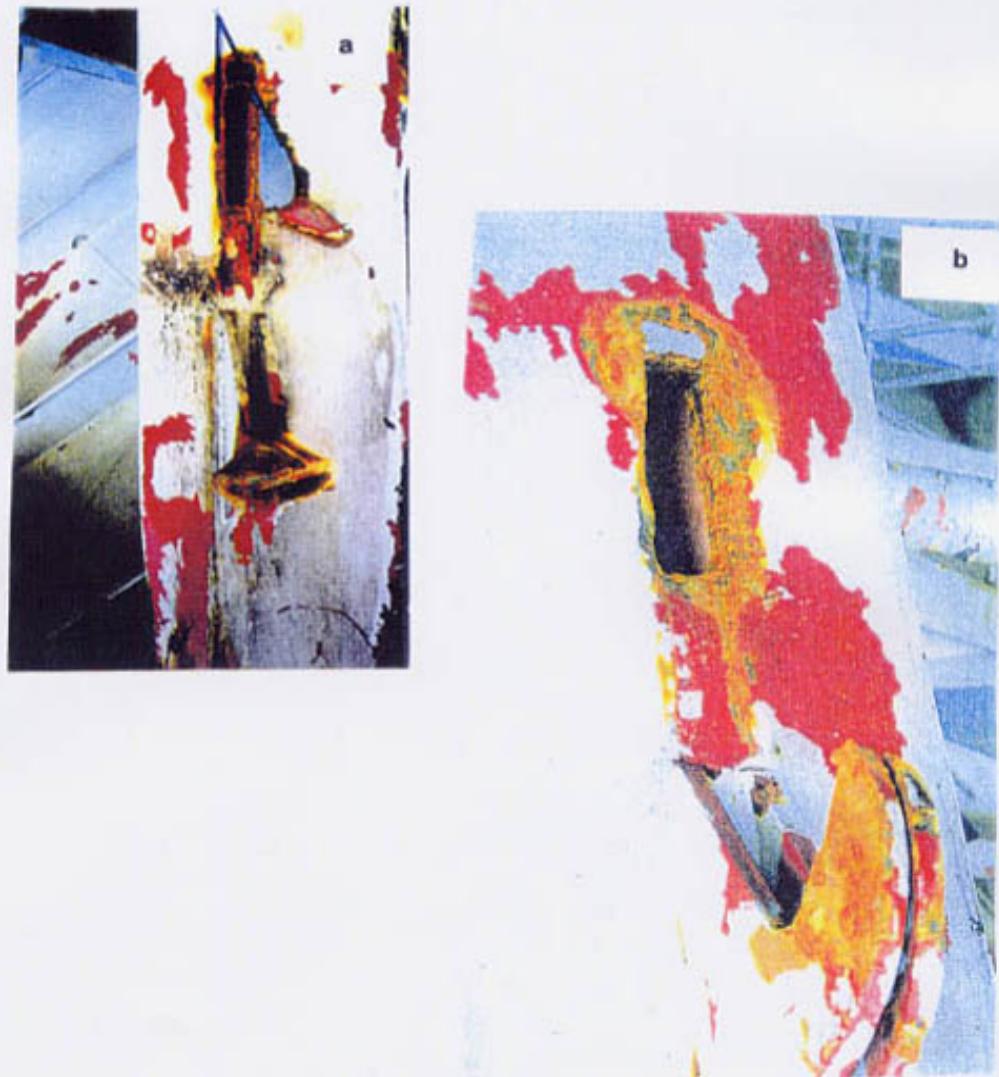
Fig.31: Visor sidelock failure, a) starboard, b) portside

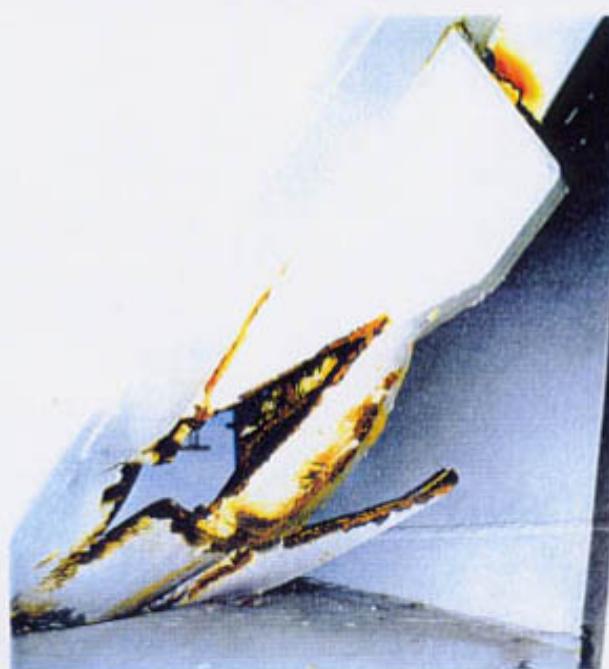
Fig. 32: Indent of locating hull horn below recess at portside.

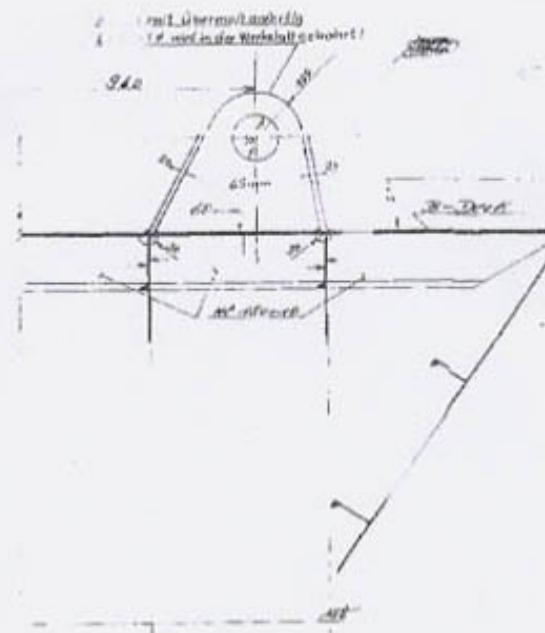
Fig. 33: Cylinder support mounting design at B deck

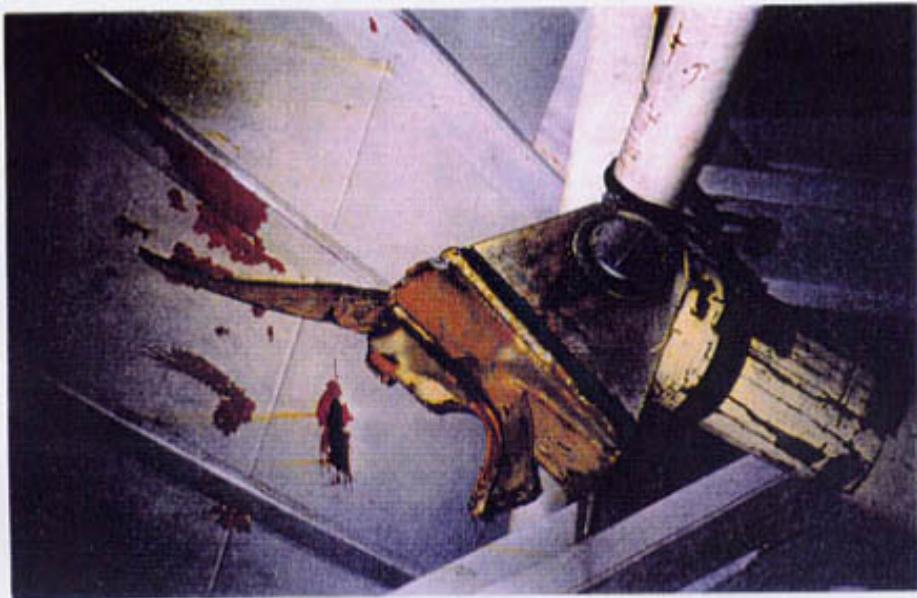
Fig. 34: Failed starboard cylinder mounting at B deck of hull

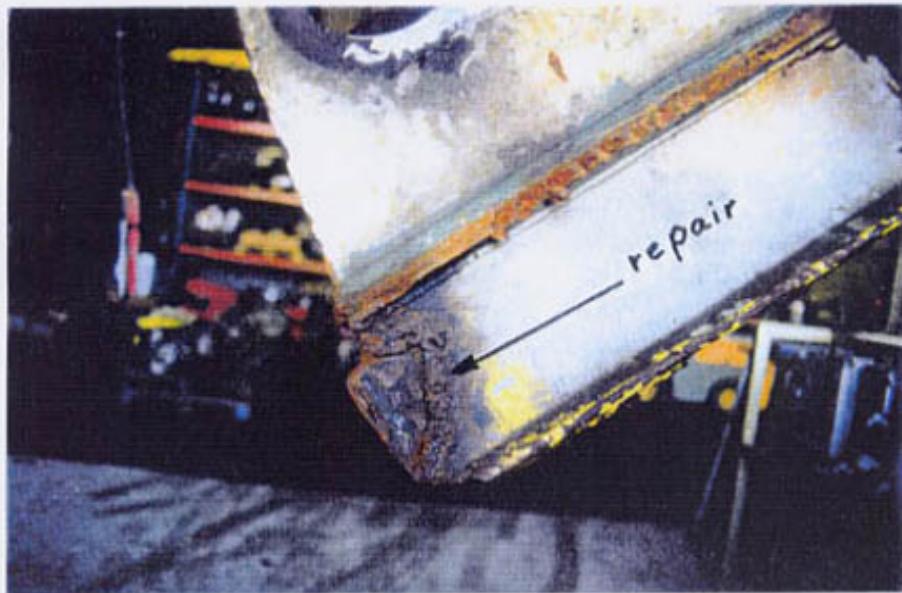
Fig. 35: Failed portside cylinder mounting at B deck of hull

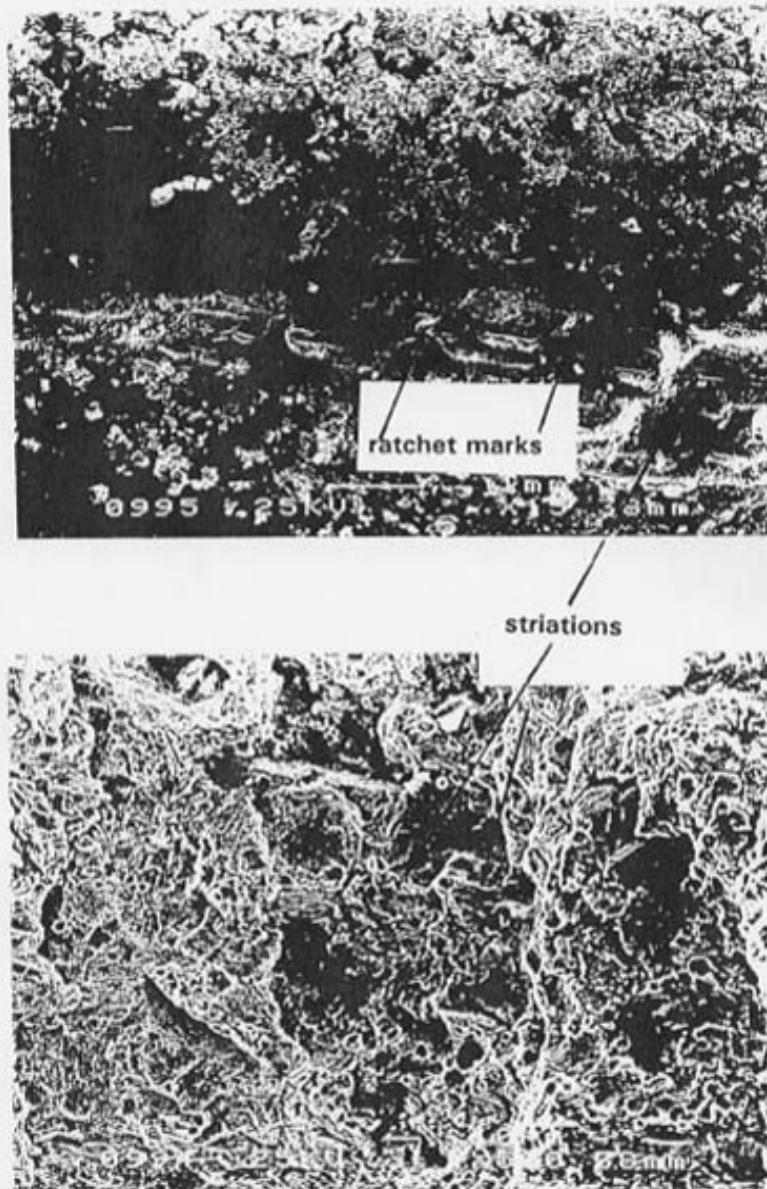
Fig.36: Fatigue striations on cylinder mounting weld crack from fig.35

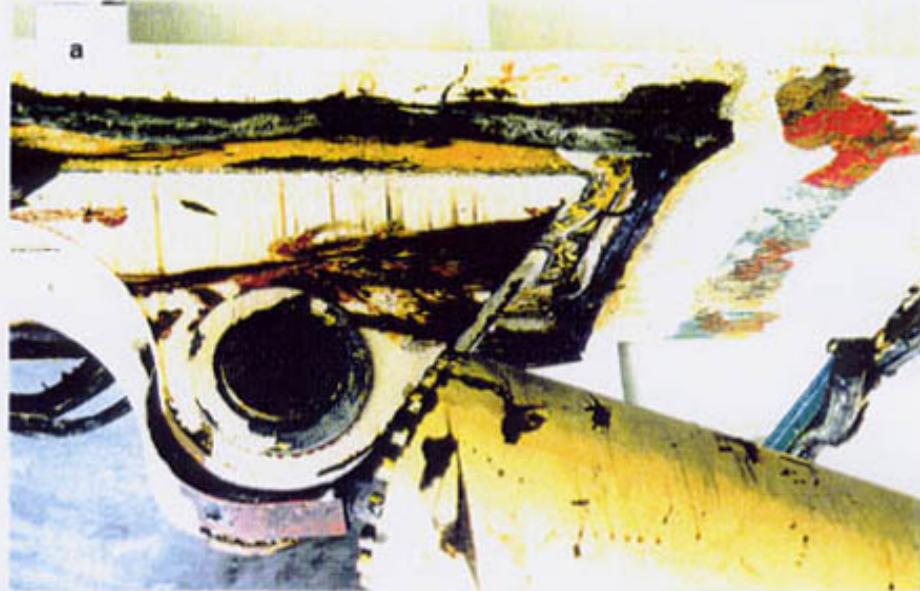
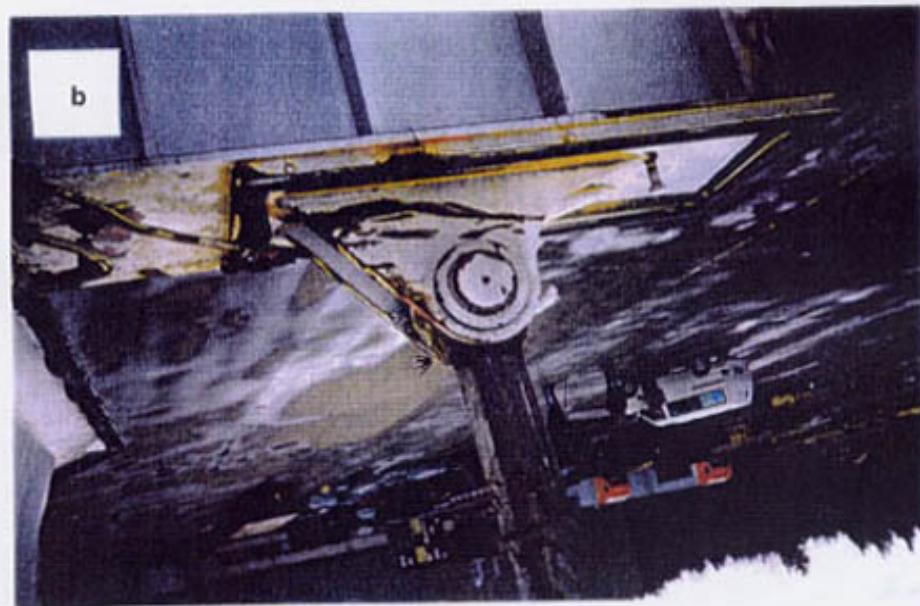
Fig. 37 a: Starboard visor hinge shortly before the accident

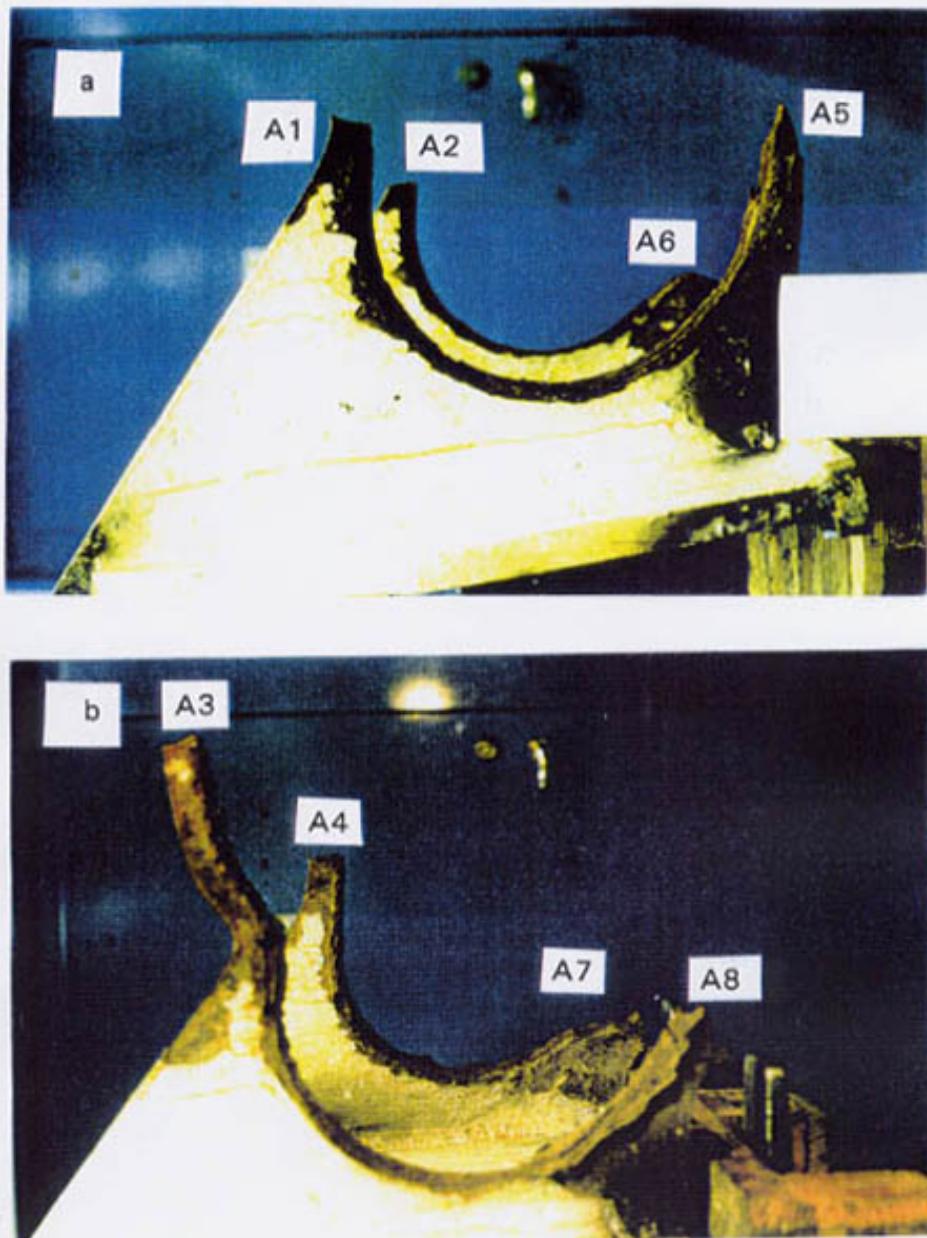
Fig.39: Failure of the visor hinge lugs,a),portside,b),starboard

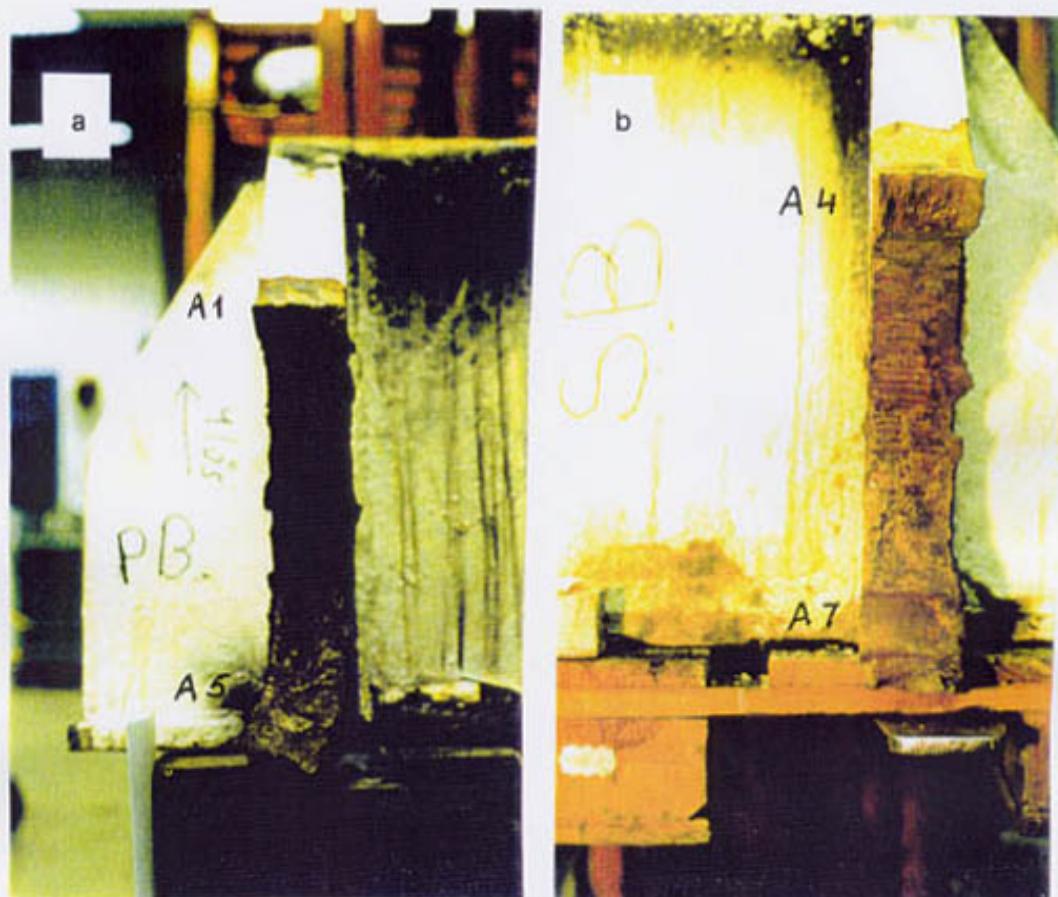
Fig.40: Deformations at visor hinge lugs,a),portside, b),starboard

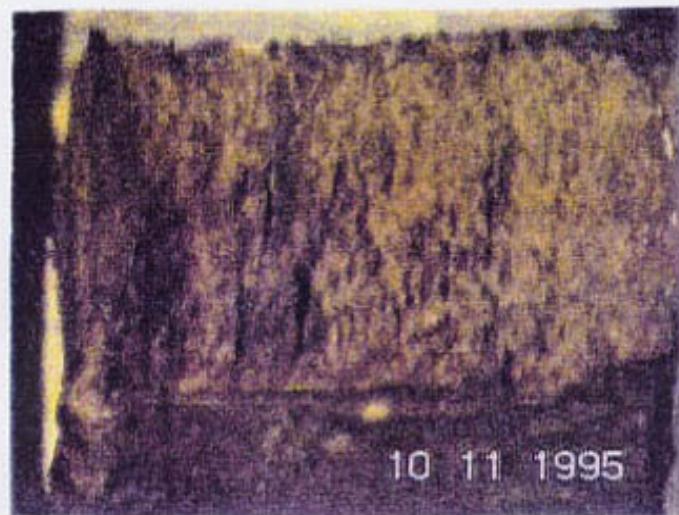
Fig. 40 a: Fracture surface of A 4 including longitudinally to rolling direction orientated delaminations from inclusions

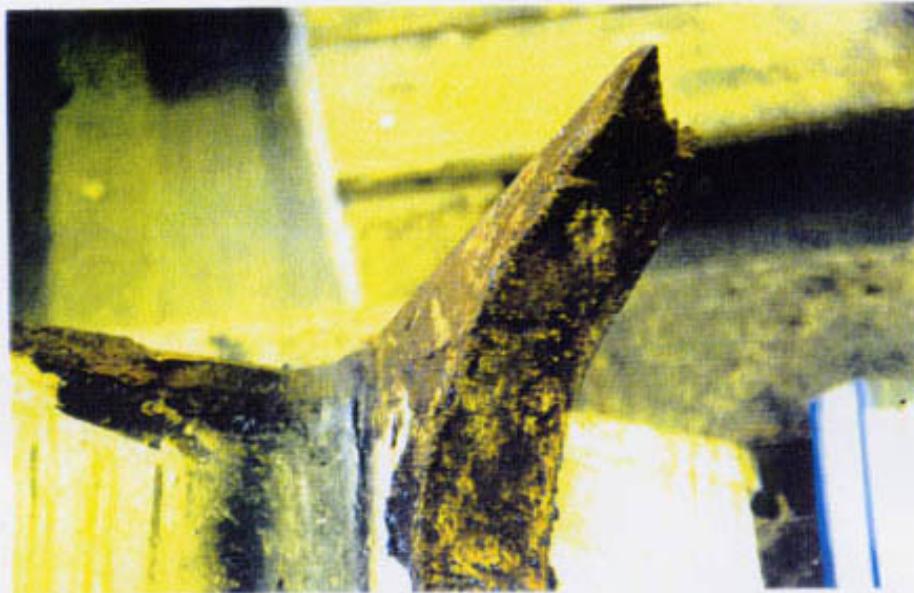
- due to observed hinge plate bending to portside of the portside hinge and plastic necking at their fractures it is assumed that the portside failed after the starboard hinges including a first portside directed tilt of the visor assembly.
- it shall be noted, that a final documentation of the fractures found at the inner starboard hinge plate/bushing assembly is still lacking since this piece (fig. 53 a) has not been available for investigation by the author of this investigation.

Fig.41: Plastic necking at portside A5 fracture

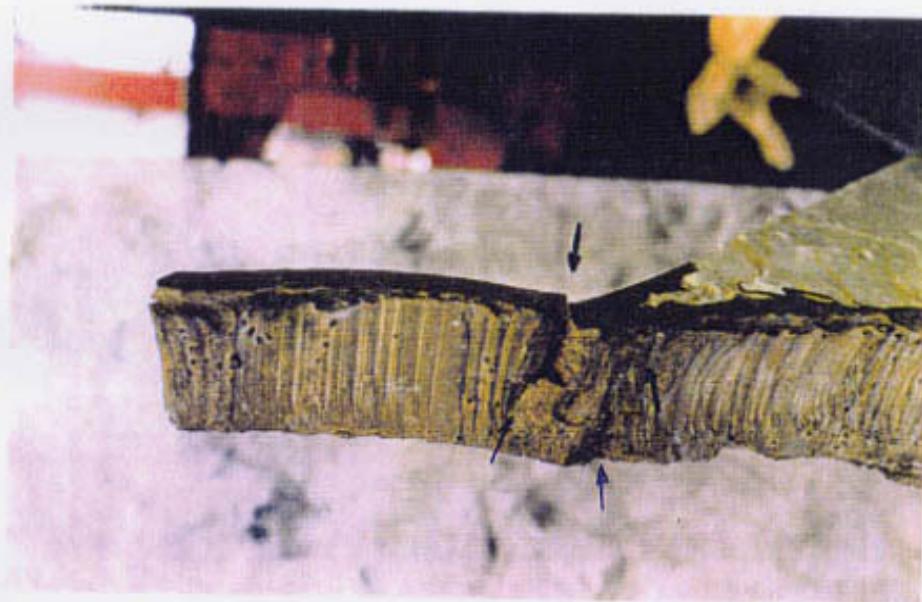
Fig.42: Secondary cracking starboard A3 fracture area

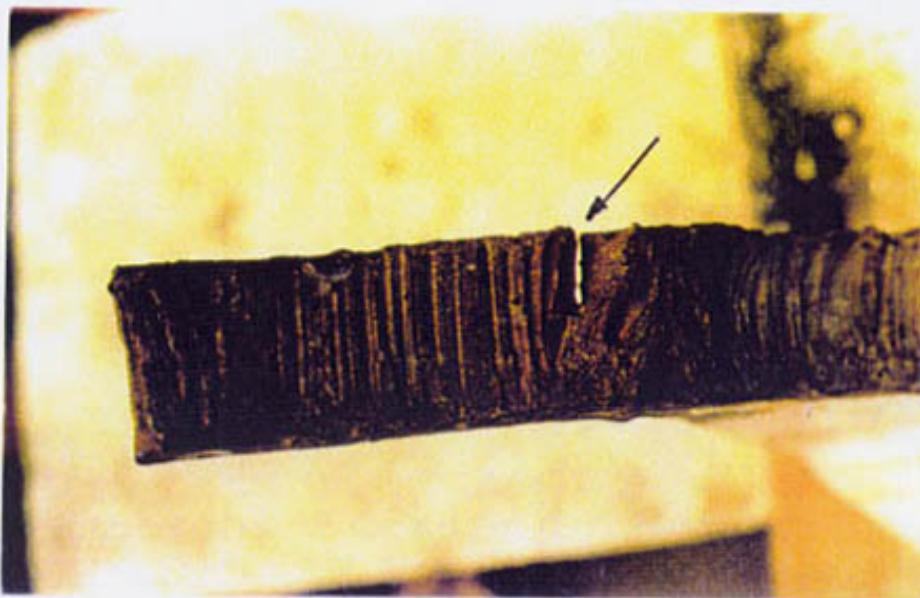
Fig.43:Penetrated secondary cracks at starboard A3 fracture area

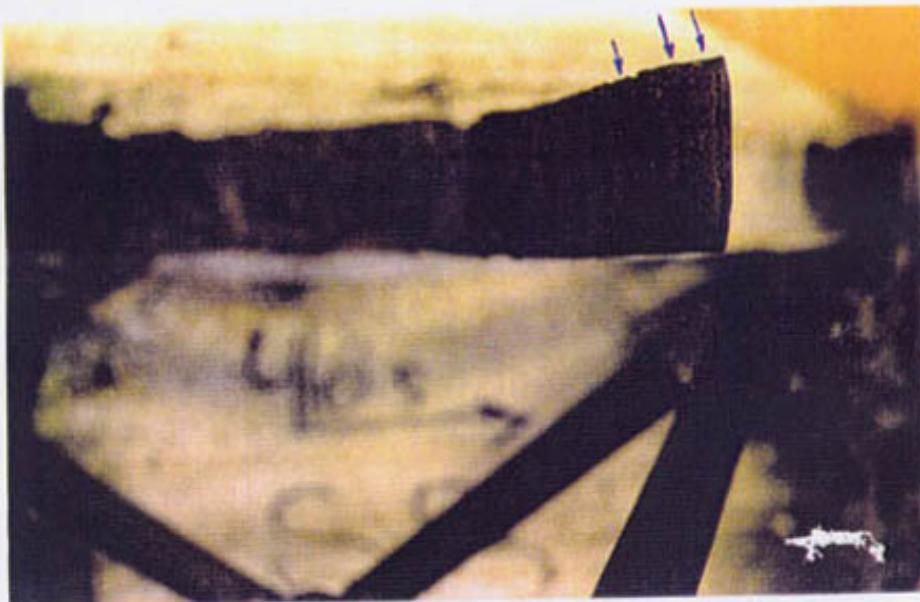
Fig.44: Fracture surface starboard A3 fracture

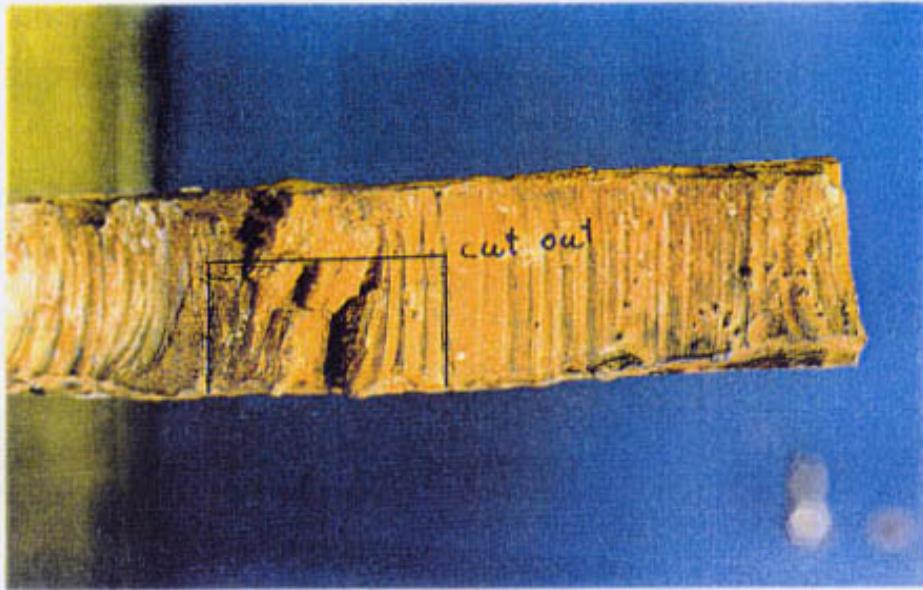
Fig.45:Fatigue crack start from flame cut marks at A3 fracture

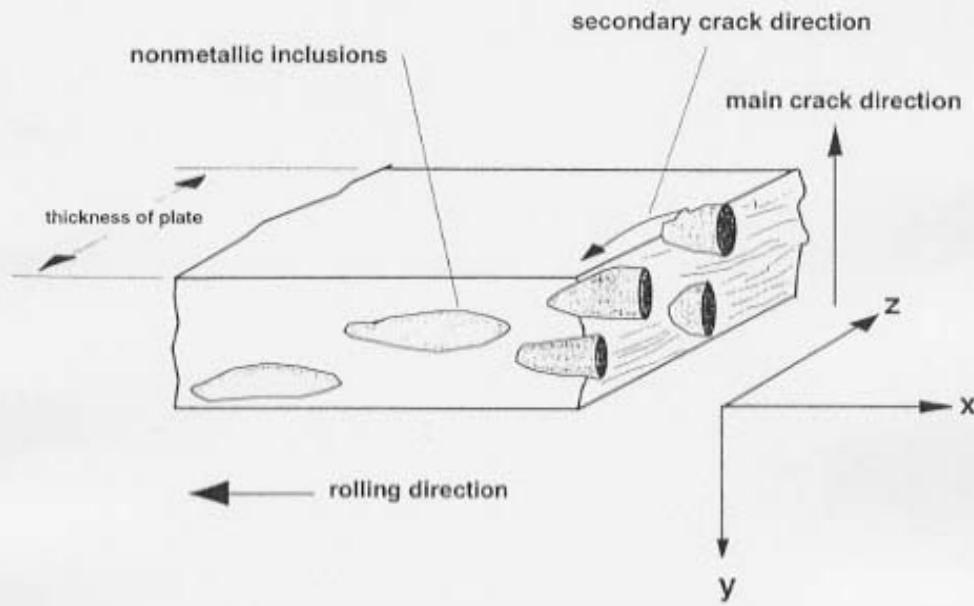
Fig. 46 a: Relation between crack directions, inclusions and rolling direction of plate

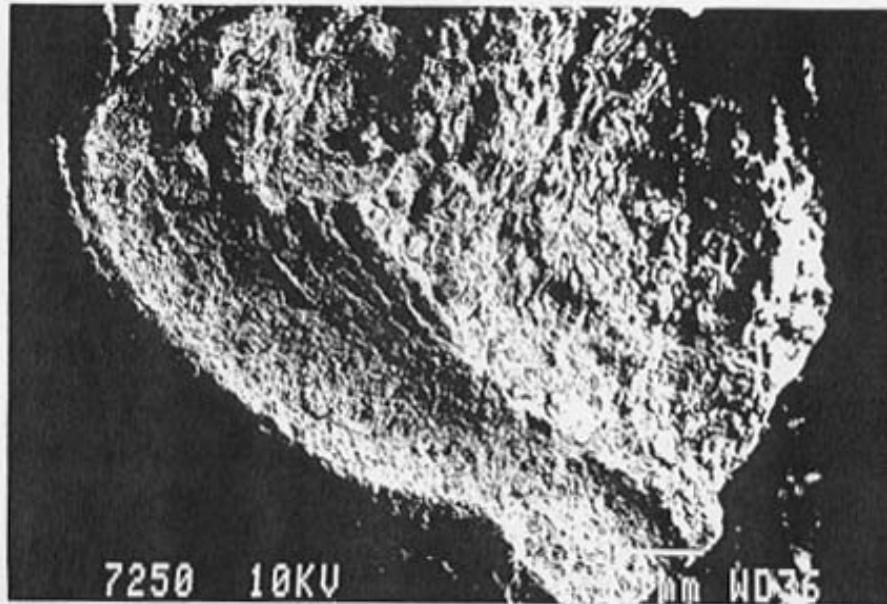
Fig.47:Inner starboard A3 hinge lug plate secondary crack, overview

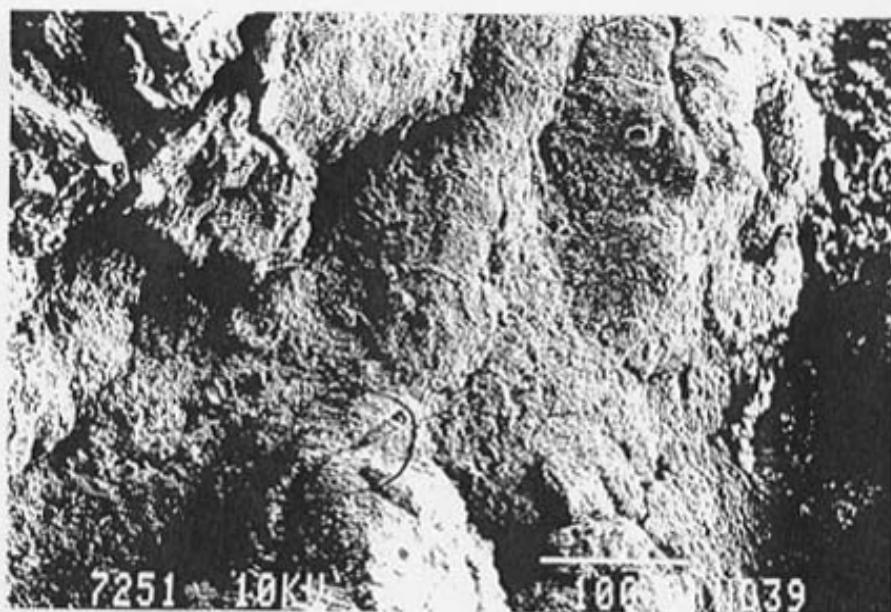
Fig.48a: Inner starbord A3 hinge lug secondary fatigue crack striations

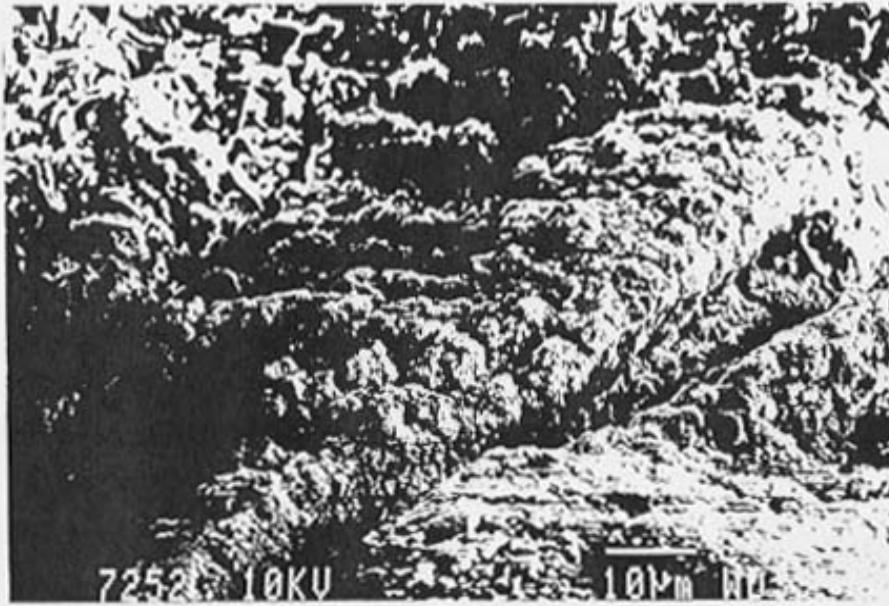
Fig. 48b: Inner starboard A3 hinge lug secondary fatigue crack striations

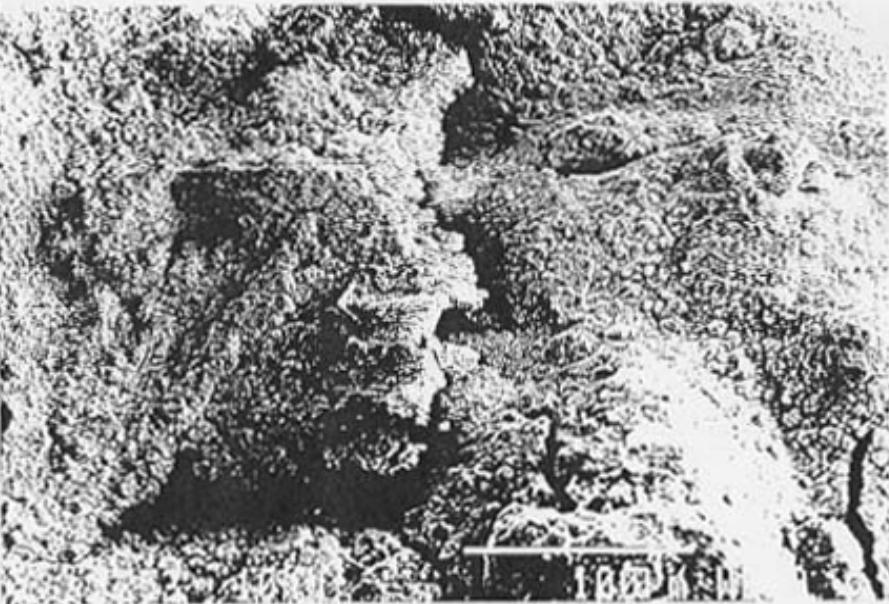
Fig.48c: Inner starboard A3 hinge lug secondary fatigue crack striations

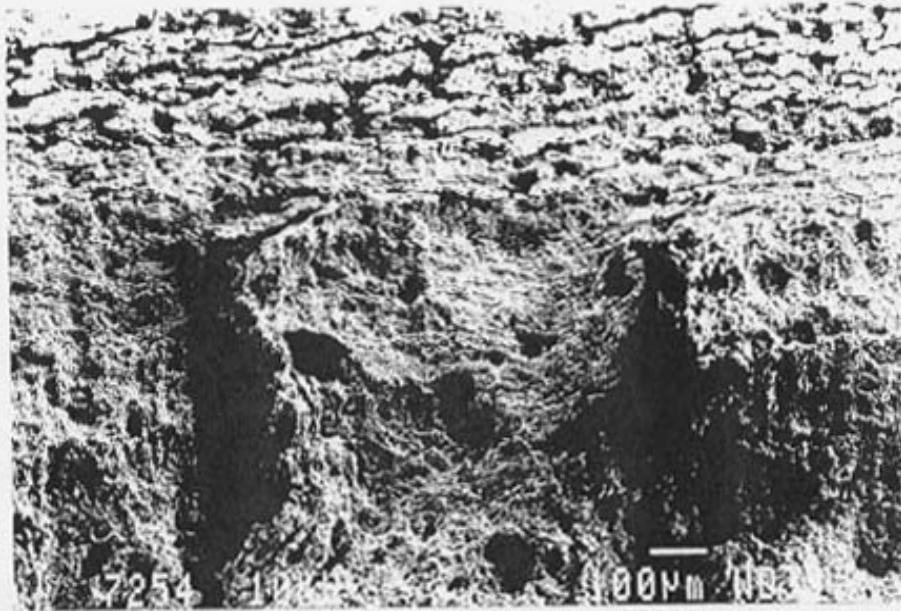
Fig.49a: Inner portside A2 hinge lug fatigue crack starting (ratchet marks)

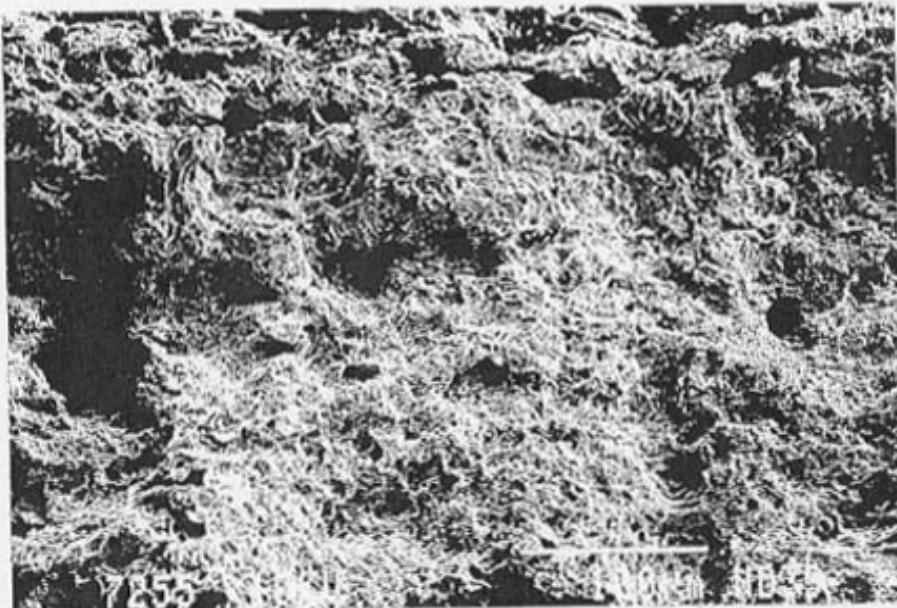
Fig.49b: Inner portside hinge lug fatigue crack bench marks + striations

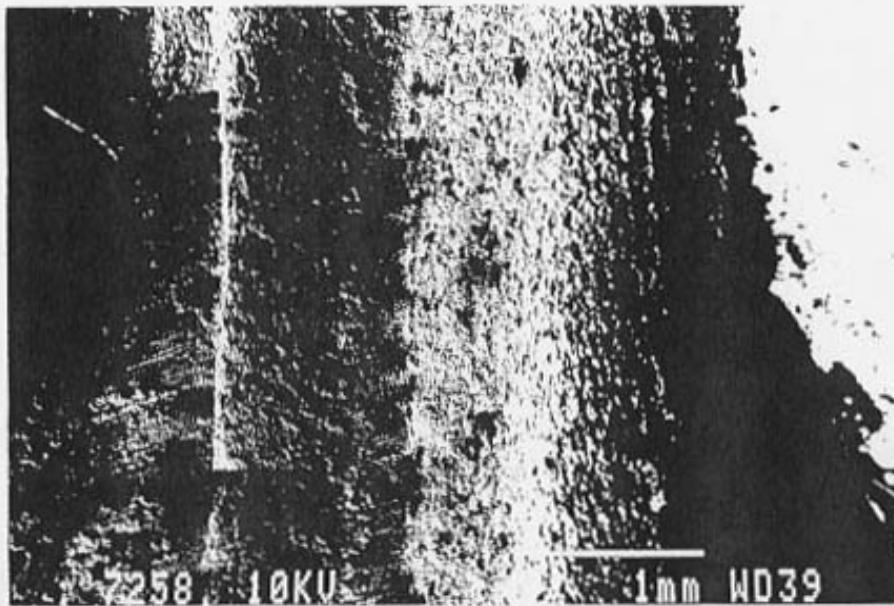
Fig.50: Flame cut and machined surface of bore hole surface of lug A2
