CONDITION SURVEY OF FERRY "ESTONIA"

CONDITION SURVEY OF FERRY "ESTONIA"*Survey Report***1.0 INTRODUCTION**

ESTONIA - INVESTIGATION REPORT
by B H L Braidwood, MBIM, MIEngE

ESTONIA
SUPPLEMENTARY INVESTIGATION REPORT
by B H L Braidwood, MBIM, MIExpE

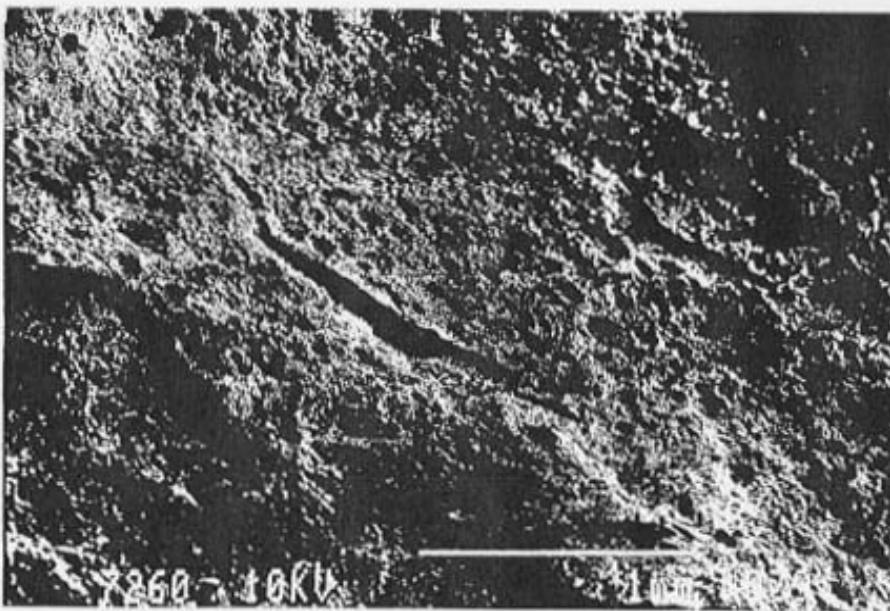
Fig.51a: A 2 weld crack at hinge plate overview

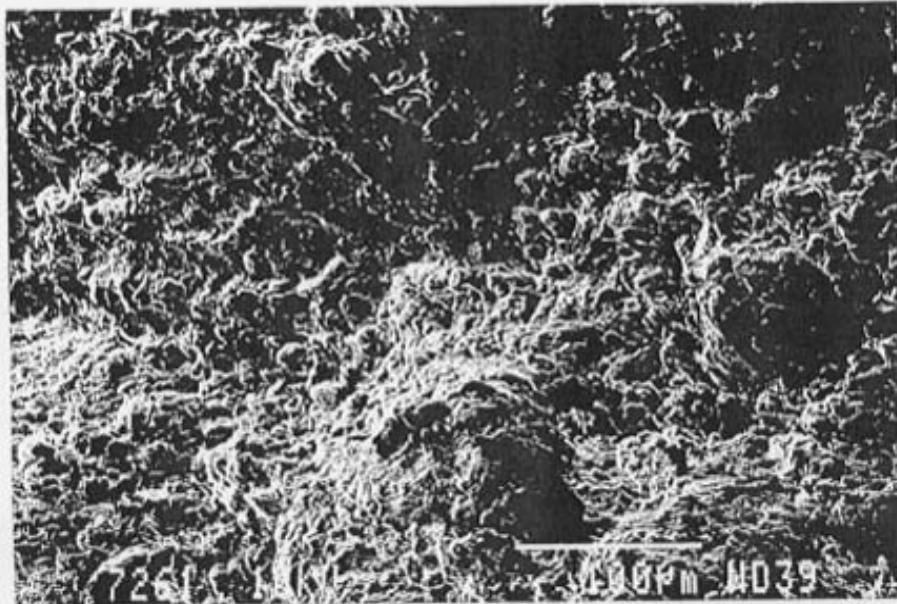
Fig.51b: A2 weld fatigue crack striations from fig 51a

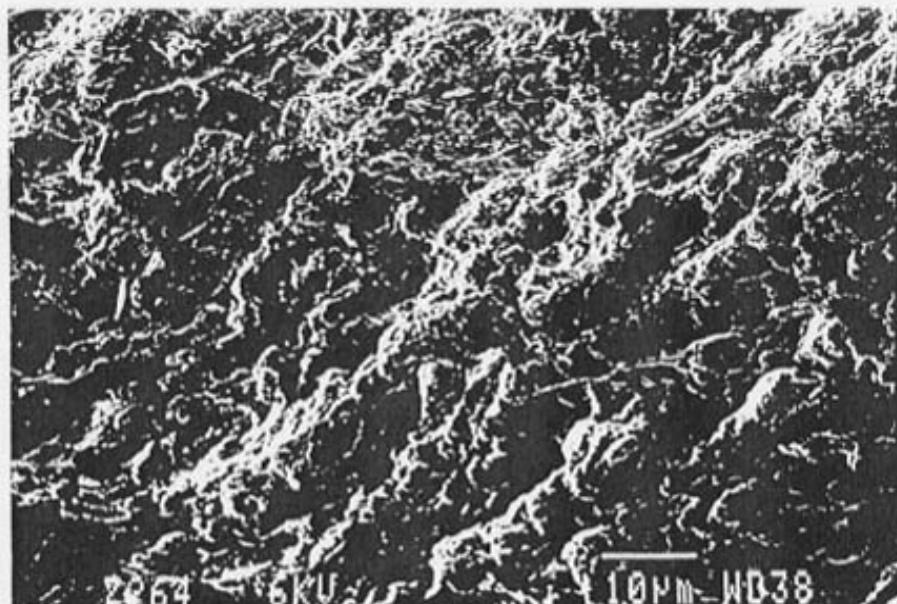
Fig.51c: A2 weld fatigue crack striations from fig 51b

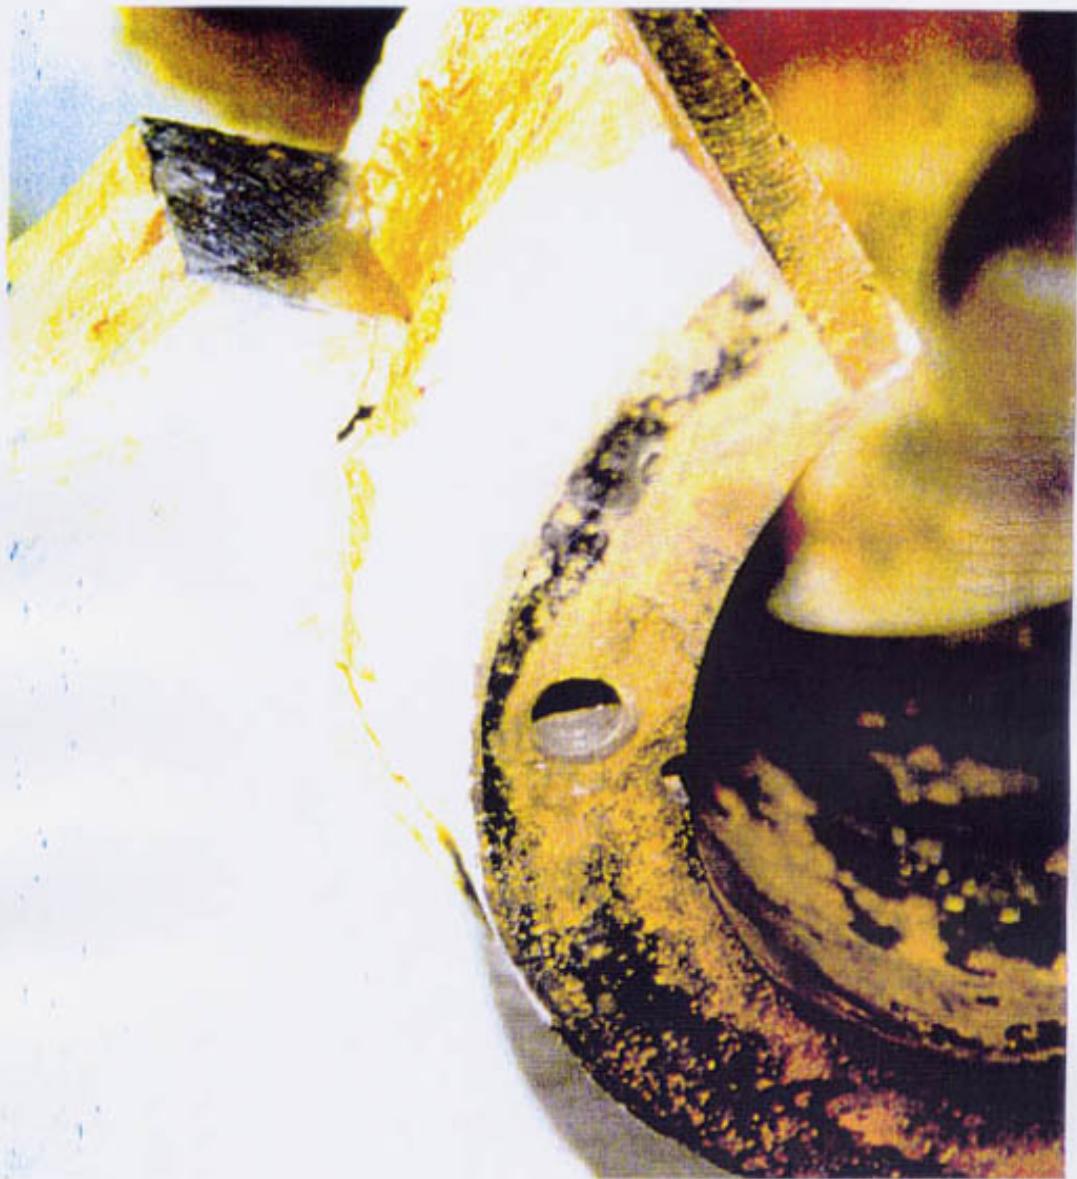
Fig. 52 a: Hinge fracture A3 , fig. 39, with refitted bushing

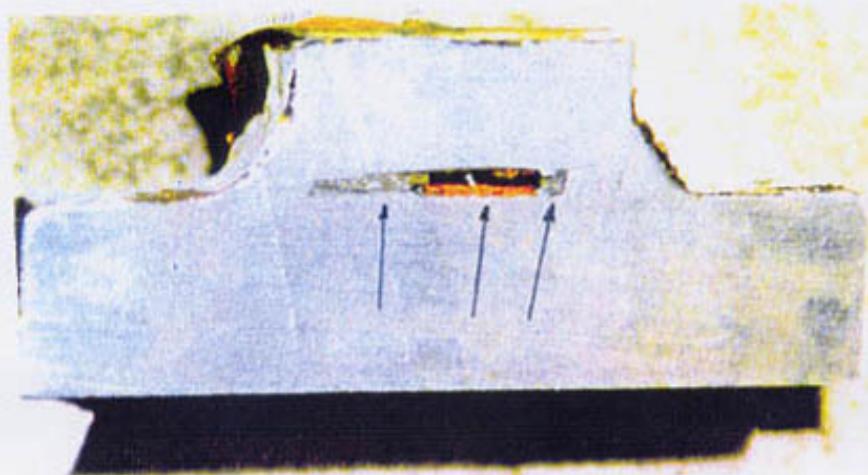
Fig.52 b: Corrosion products between lug plate and bushing

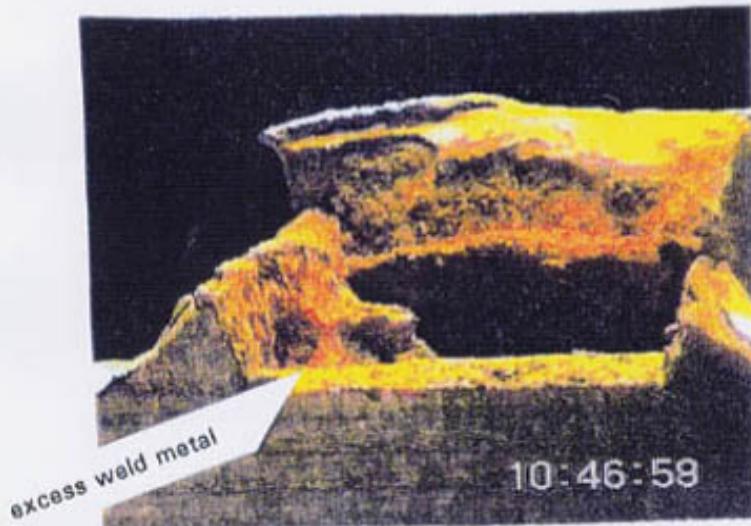
- due to observed hinge plate bending to portside of the portside hinge and plastic necking at their fractures it is assumed that the portside failed after the starboard hinges including a first portside directed tilt of the visor assembly.
- it shall be noted, that a final documentation of the fractures found at the inner starboard hinge plate/bushing assembly is still lacking since this piece (fig. 53 a) has not been available for investigation by the author of this investigation.

Fig.53 a: Transition from weld crack to hingeplate crack at recovered bushing

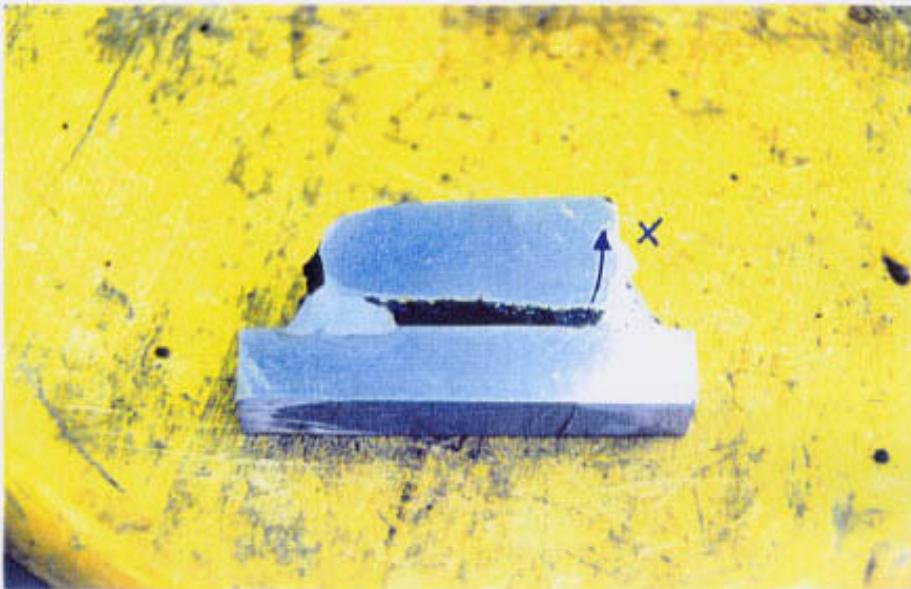
Fig. 53 b: Cross section of recovered bushing/hinge plate weld
with indication of crack direction of removed piece in
fig.54.

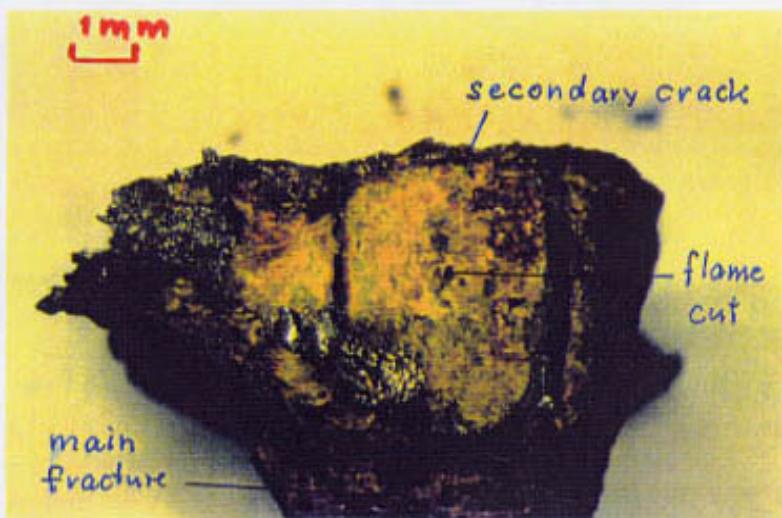
Fig.54: Sample of hinge plate material/weld from recovered bushing

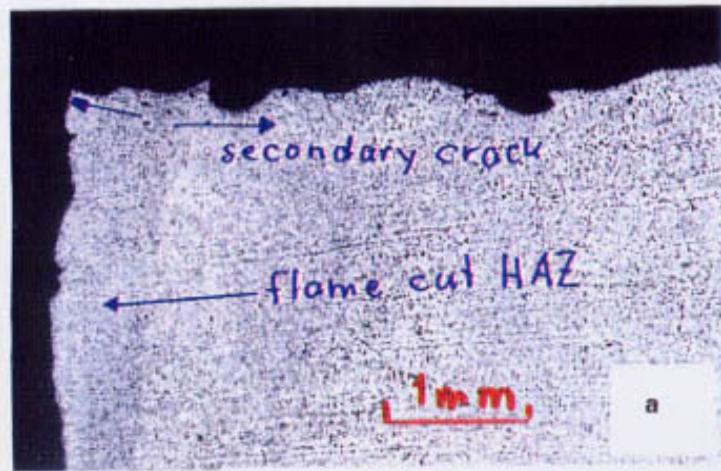
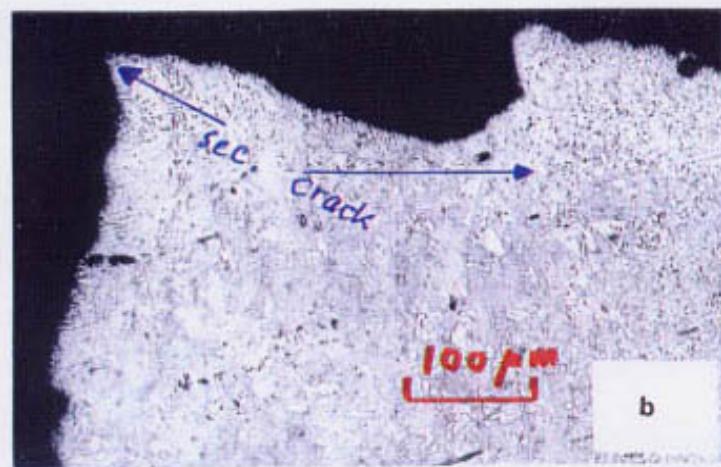
Fig.55: Metallographic section of secondary crack start at bushing-hinge lug plate weld a) 25x, b) 200x

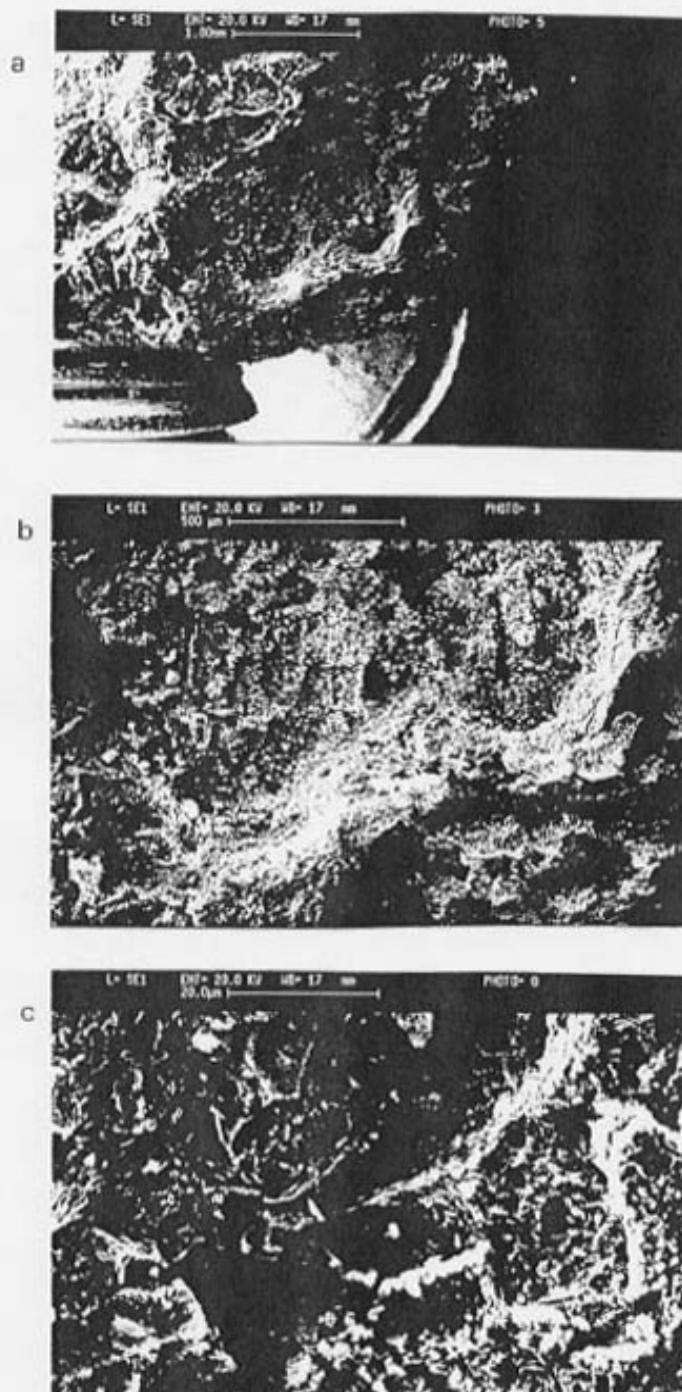
Fig.56: a,b,c:SEM investigation of secondary crack surface of fig.55

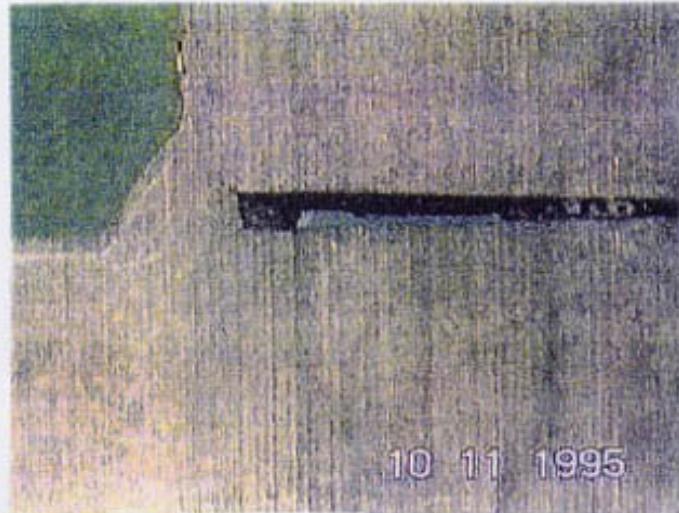
Fig.57: Cross section of visor hinge welds of MV "MARE BALTICUM"

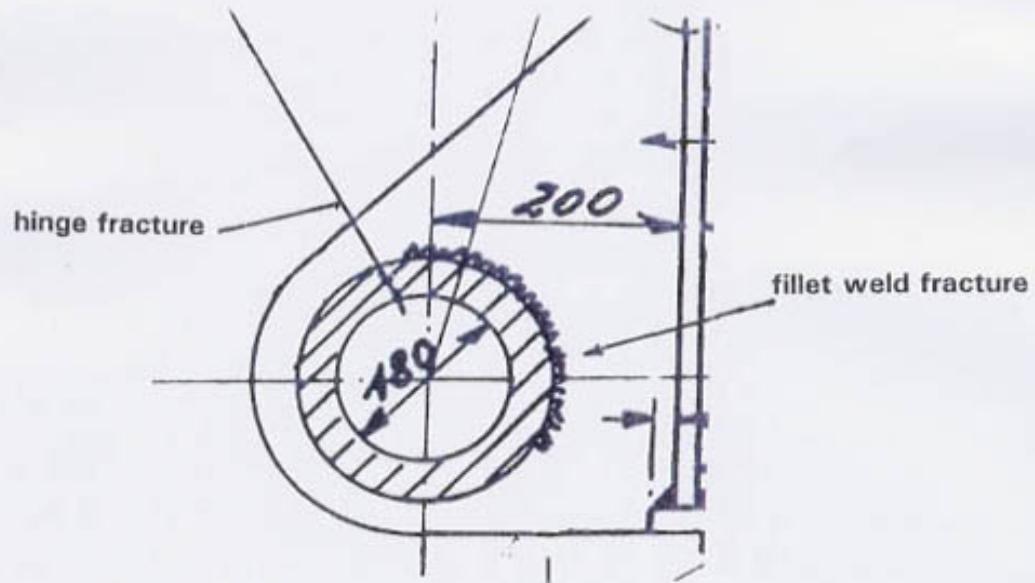
Fig.58: Location of fatigue cracking at hinge welds of "ESTONIA" (mm)

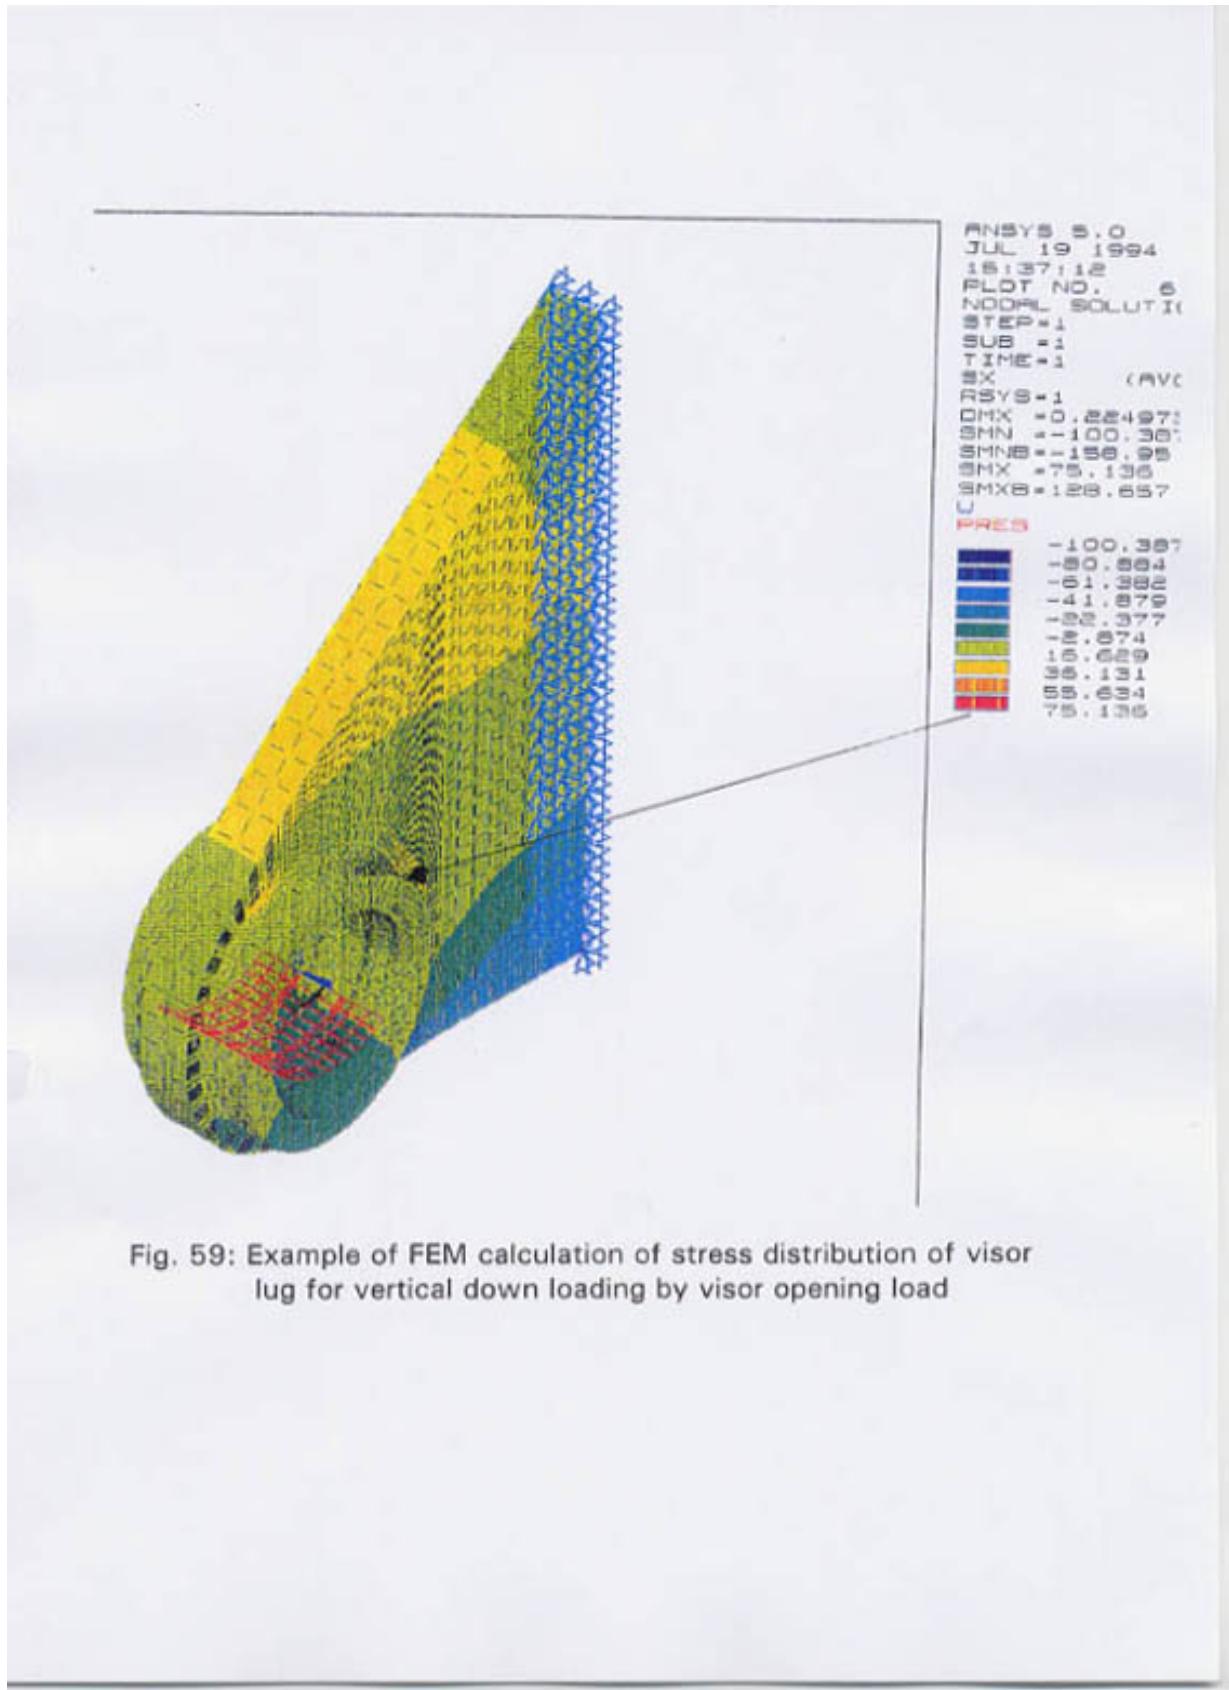
As a first step of furthermore required strength assessments, a Finite Element Calculation of the stresses in the above welds was carried out, fig.59.

Fig. 59: Example of FEM calculation of stress distribution of visor lug for vertical down loading by visor opening load

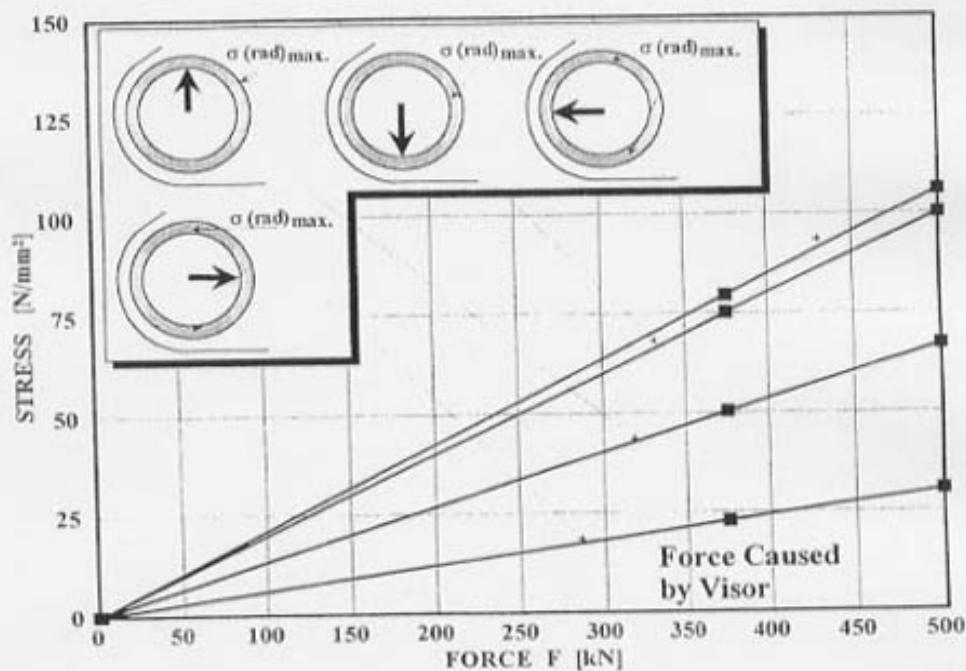
As an example, fig.60, the normal visor opening procedure would create a vertical down force of maximum 375 kN on each hinge lug, as calculated from nominal visor weight and respective leverages. As a result, the maximum radial stress in the fillet weld would be found at the location marked by the circle in fig.60, together with the stress distribution in radial direction, fig.61. As from fig. 60, the opening procedure would thus create a local radial weld joint stress of 75 N/mm².

Fig. 60: Results of FEM calculation of maximum fillet weld radial stresses at hinge lugs for four load cases

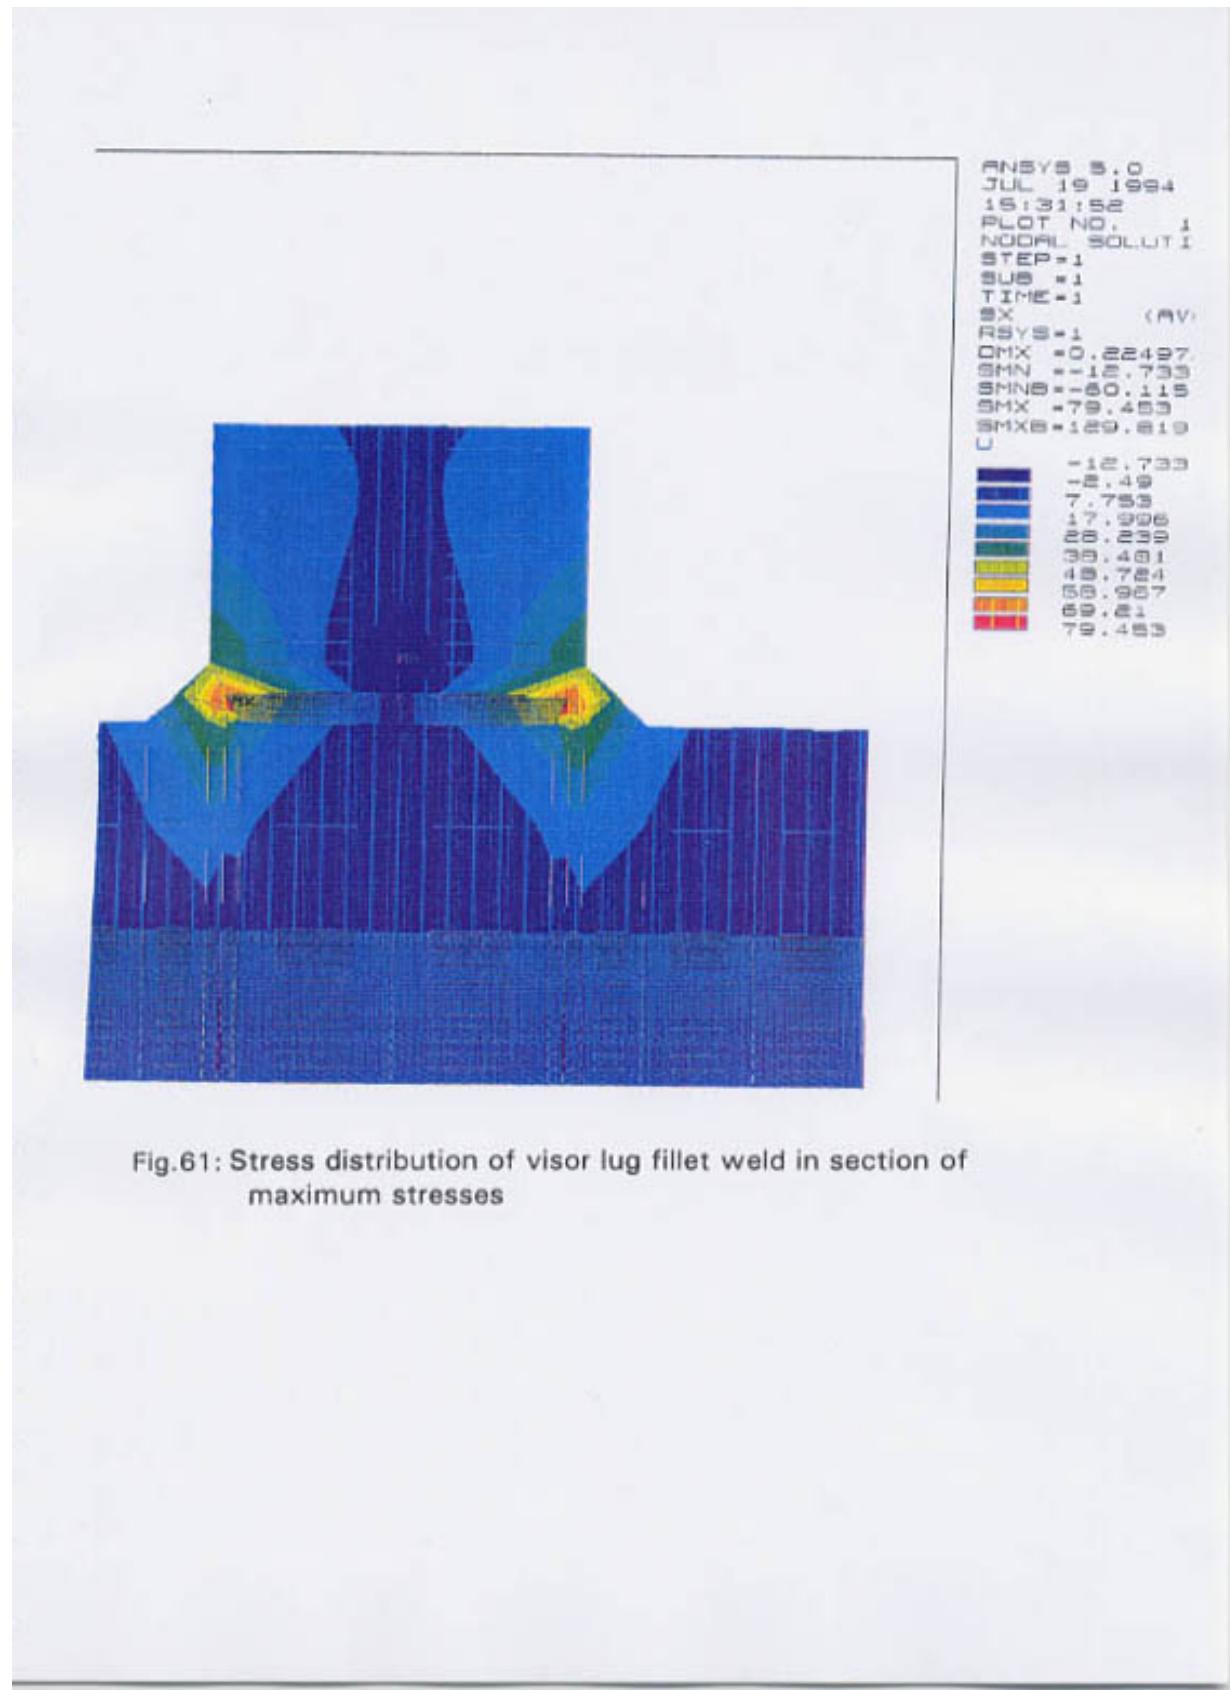
Fig.61: Stress distribution of visor lug fillet weld in section of maximum stresses

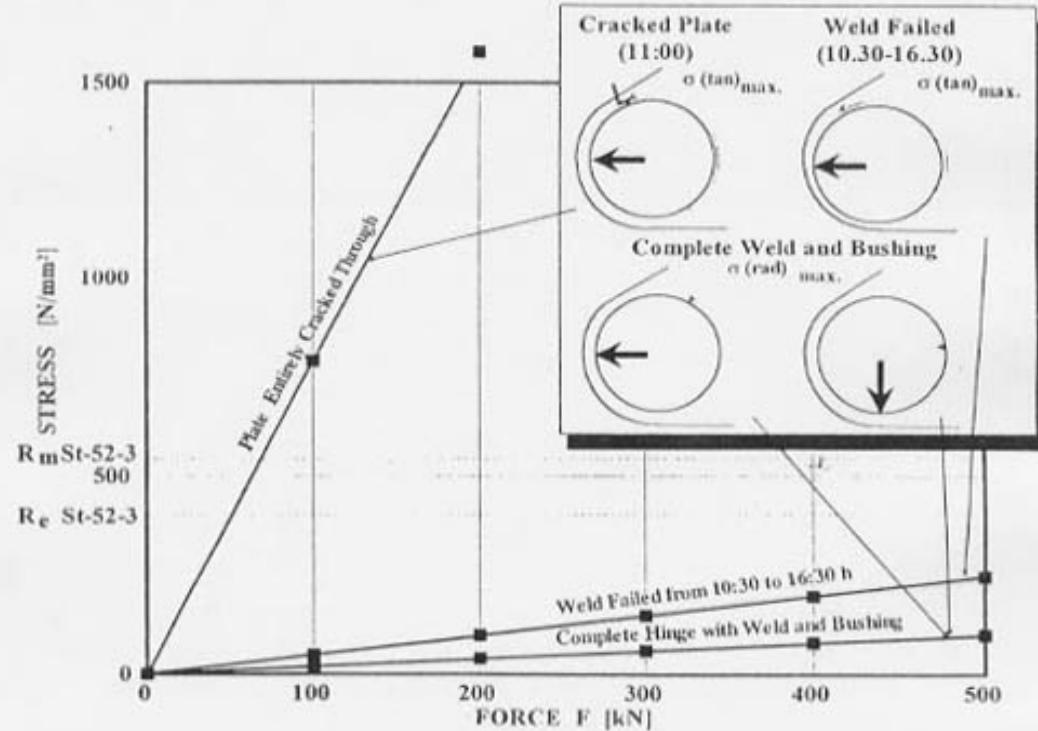
Such an afterwards load could have created the conditions for crack initiation and failure of the hinge plates, following the failure of the fillet welds. This case is simulated by FEM in fig.62. Assuming a fillet weld failure covering the position from 10.30h up to 16.30h, the maximum crack inducing tangential stress in the hinge plates is found at the 11.00 h position (encircled in fig. 62). Incidentally, this is about the same position as found for hinge plate cracking in fig.39 for the starboard hinges. Increasing this load up to around 800 kN, would provide yielding of the St52-3 hinge plate at a tangential local stress of 360 N/mm².

As a final simulation of relevance, fig.63 is visualizing tangential stress distributions after cracking of the hinge plate corresponding to fractures A1-A4 in fig. 39. The respective evaluation in fig.62 reveals a final hinge failure load of 75 kN.

Fig. 62: FEM calculation of maximum hinge plate stresses

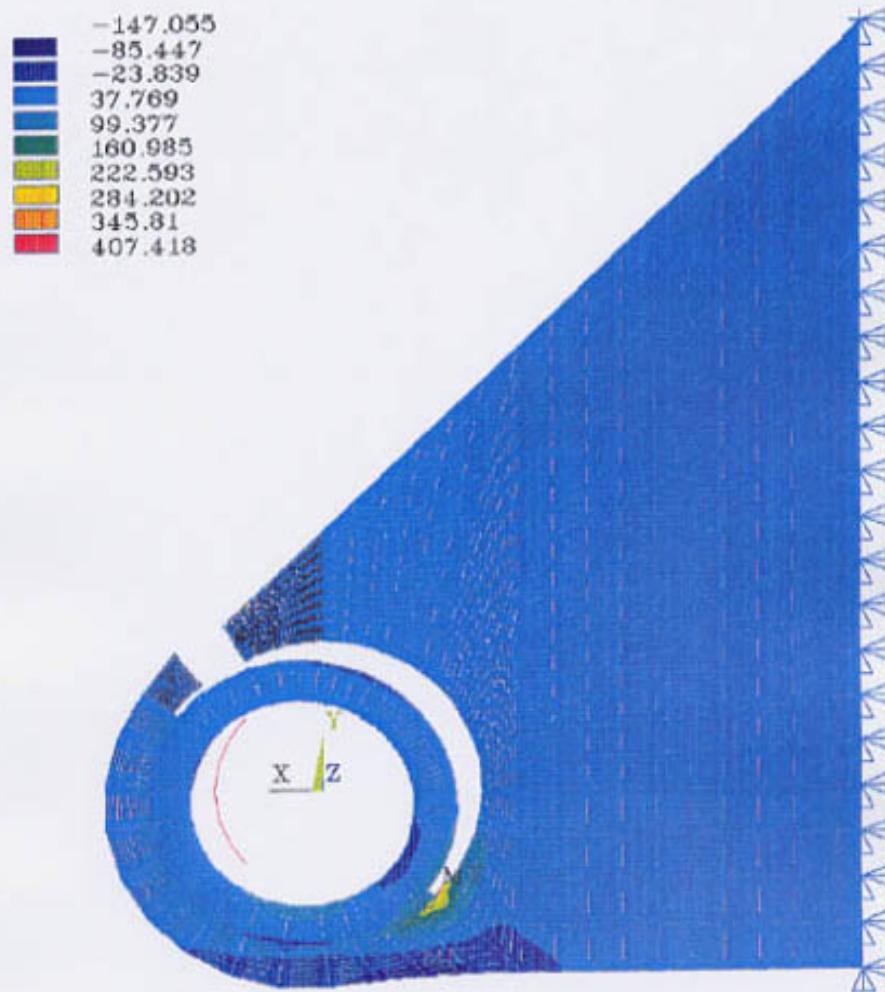
Fig. 63: Location of maximum tangential stress in visor hinge after failure of weld and plate. Loading force = 100 kN

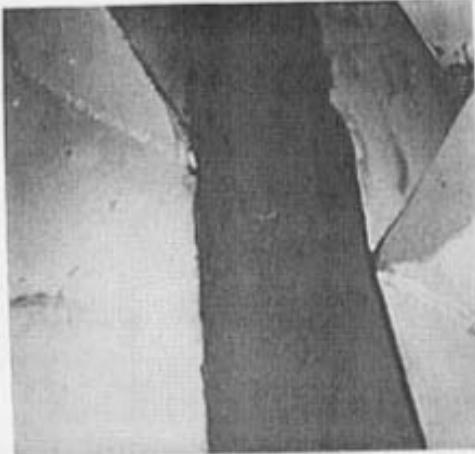
- Photo 5 Visor from inside ship and lifting cylinder
- Photo 6 Vertical crack in visor arm
- Photo 7 Portside inside the visor
- Photo 8 Side locating horn with pocket pushed in

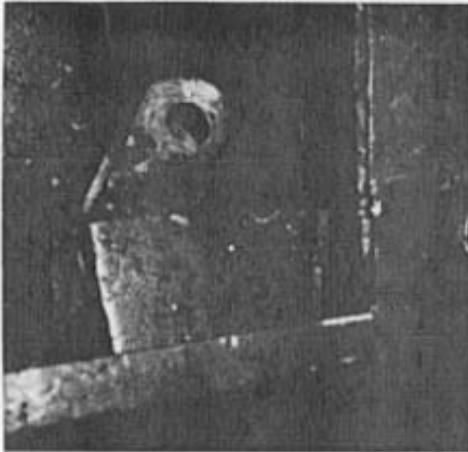
- Photo 18 Enlargement of crack in lower part of the visor arm (see 17)
- Photo 19 Eye for hydraulic cylinder rod
- Photo 20 similar
- Photo 21 Visor eye (.....) broken off the visor

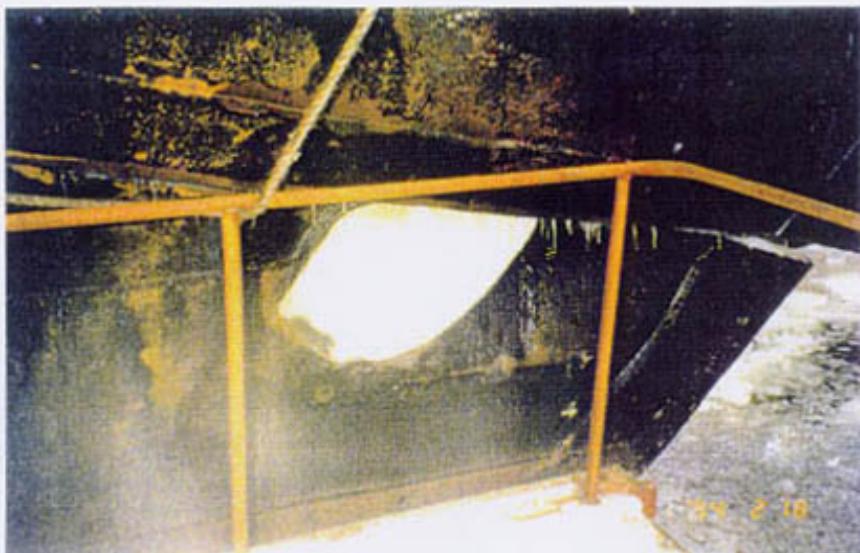
3

1. "Saint Patrick II" in Tallinn 18.2.1994.
2. Bow of the "Saint Patrick II" while in Tallinn 18.2.1994.
3. Ice damage to the bow of the "Saint Patrick II".

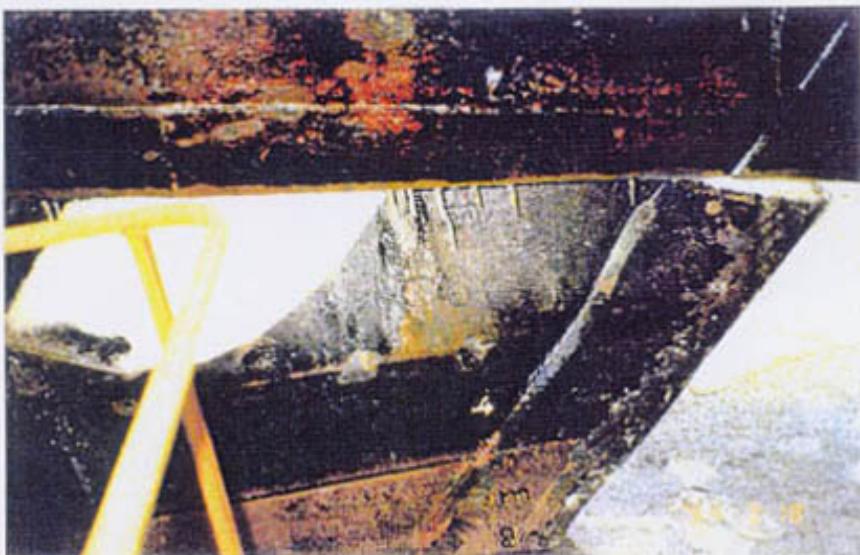
4

4. Ice damage to the bow of the "Saint Patrick II".
5. Starboard bow plating just below the visor position and insert plate fitted after ice damage 18th February 1994.

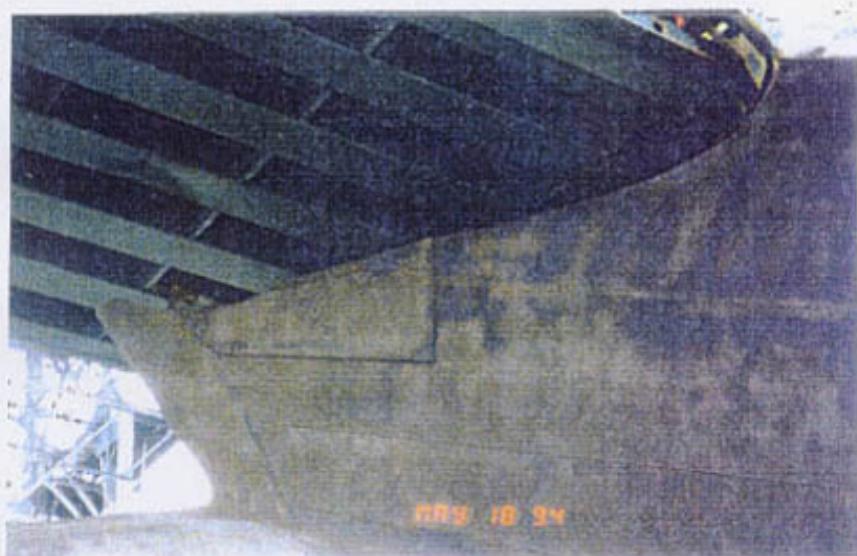
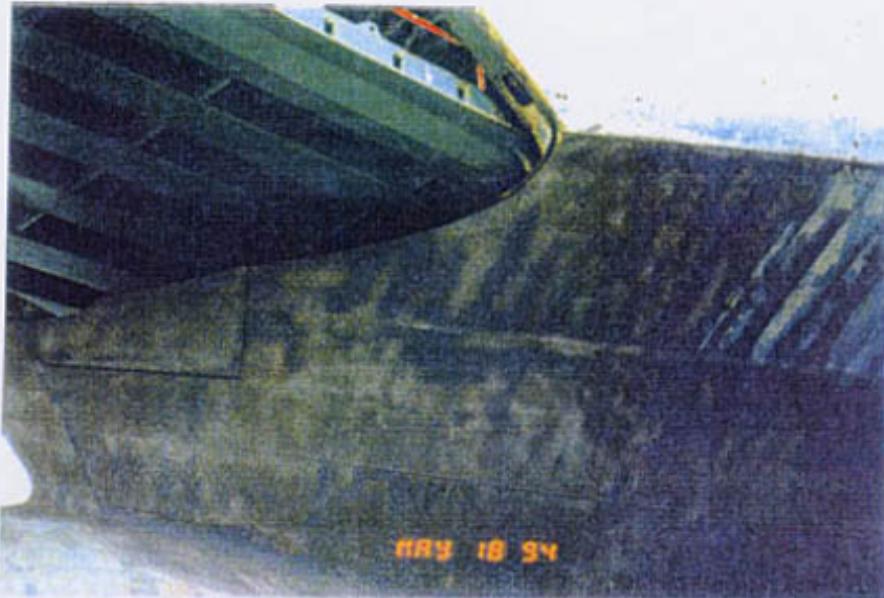
6. - 8. Showing port side bow plating just below visor showing temporary ice damage repairs effected 4th April 1994.
9. Showing bow visor generally in half-open position, with alleged ice damage to lower portion.

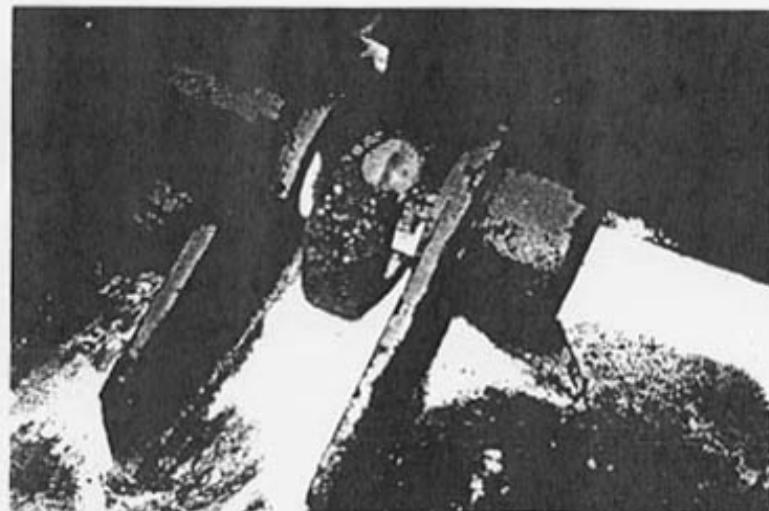
024
22A

Crack on bow hatch center locking point

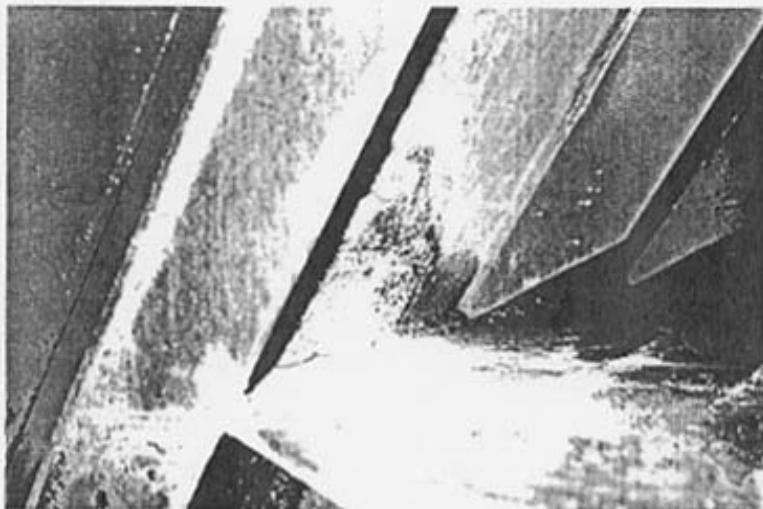
Repairs on backside of locking eye pads for bow hatch

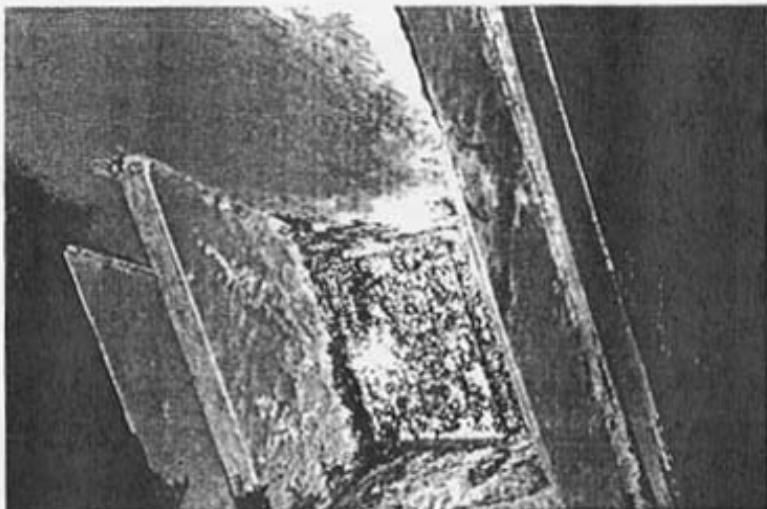
025
5A

Repair on backside of stb locking eye pad, bow hatch

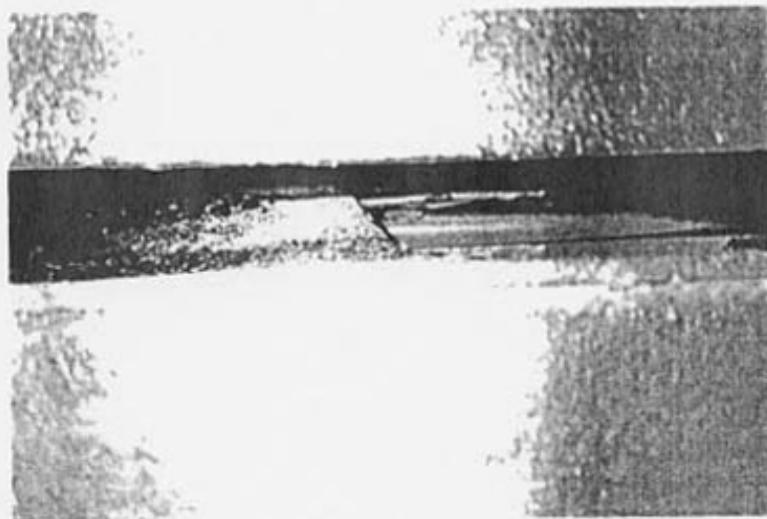
026
4A

Welded on locking eye pad sto side

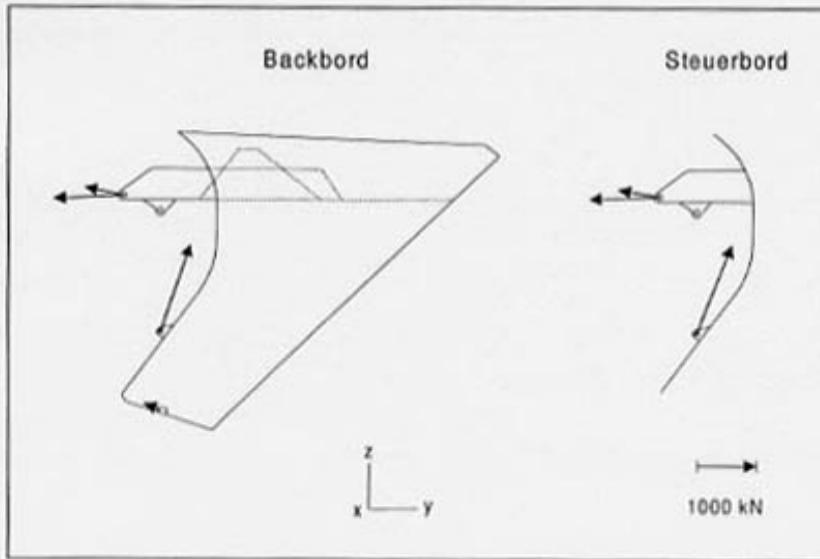
Bild 14: Kraftvektoren an der Bugklappe

Im normalen Fall treten die größten Reaktionskräfte an den seitlichen Verschlüssen auf (Bild 14). Die Belastung führt im mittleren und oberen Bereich der Klappe zu einem Andrücken der Rückwand an den Schiffsrumph (Bild 15).

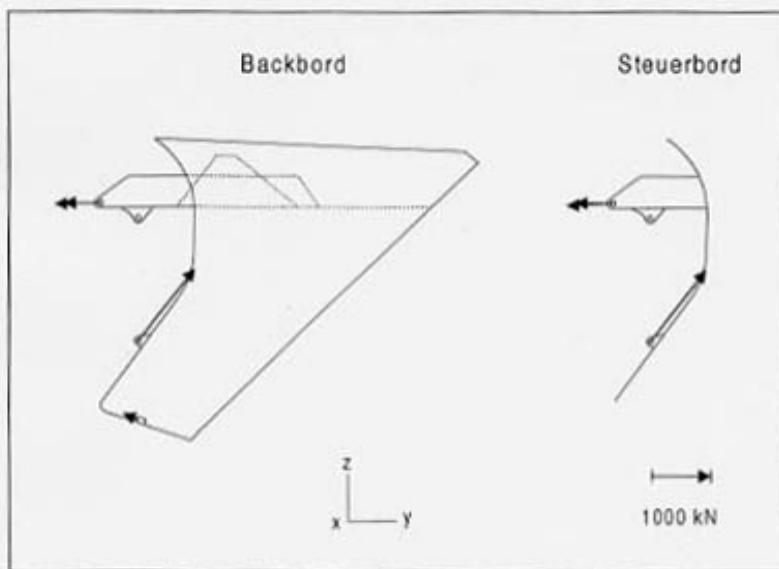
Bild 16: Kraftvektoren an der Bugklappe

Wird das Abstützen über eine Dichtung an den Schiffskörper berücksichtigt, so erfolgt eine Reduzierung der Kraftkomponenten senkrecht zur Rückwand der Klappe (Bild 16).

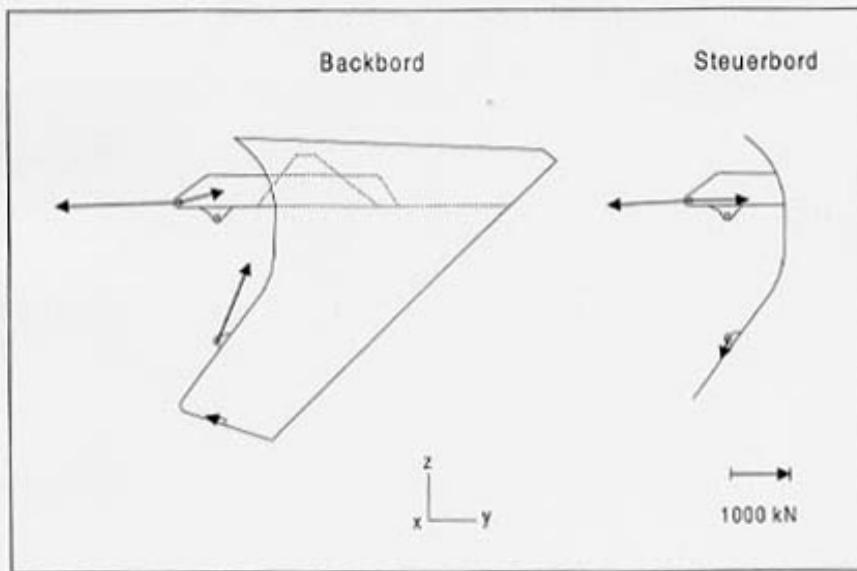
Bild 18: Kraftvektoren an der Bugklappe

Bei einseitiger Belastung der Klappe erhöht sich die Lagerkraft an dem Scharnier an der belasteten Seite, die anderen Lager werden geringer als beim Normalfall, aber teilweise in andere Richtungen belastet (Bild 18).

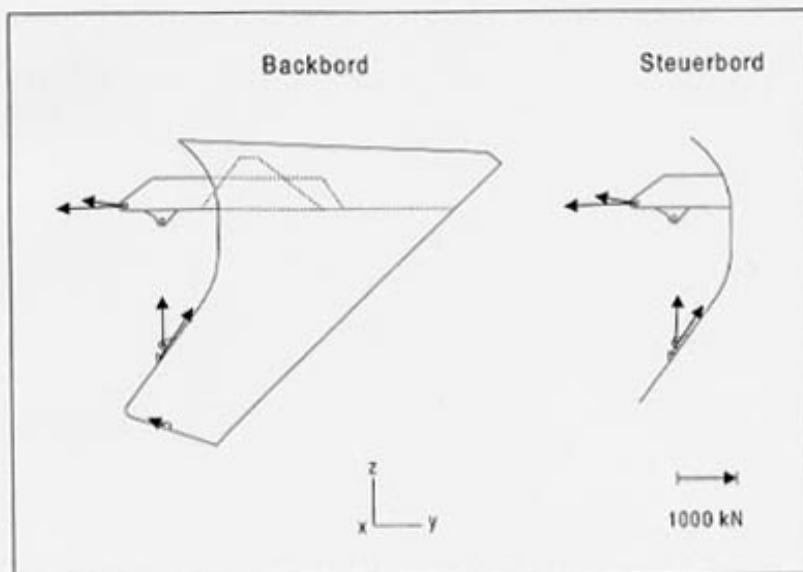
Bild 20: Kraftvektoren an der Bugklappe

Bei aktivierter Bugklappensicherung teilen sich die Kräfte der seitlichen Verschlüsse des Normalfalls nun auf die Sicherungen und die Verschlüsse auf. Die übrigen Lagerkräfte verändern sich nur unwesentlich (Bild 20). Da die Lagerpunkte der Sicherung und des Verschlusses sehr dicht nebeneinander liegen und die Lager im Modell nicht genauer nachgebildet sind, ist die errechnete Verteilung der Kräfte zwischen Sicherung und Verschluß sehr ungenau.

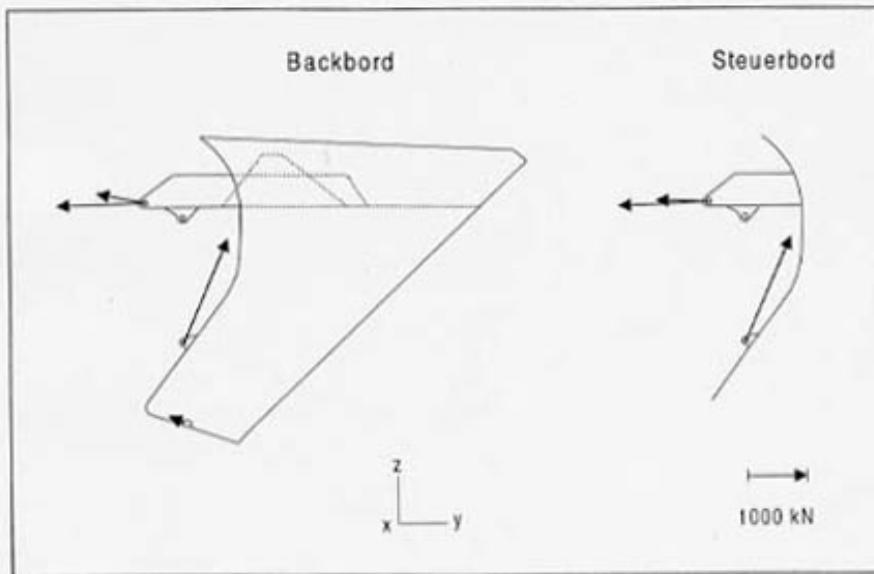
Bild 22: Vektoren an der Bugklappe

Bei der Belastung der Klappe mit konstantem Druck erhöhen sich die Kräfte an den Scharnieren und den seitlichen Verschlüssen. Die Kraft an der Atlantiksicherung ist geringer (Bild 22).

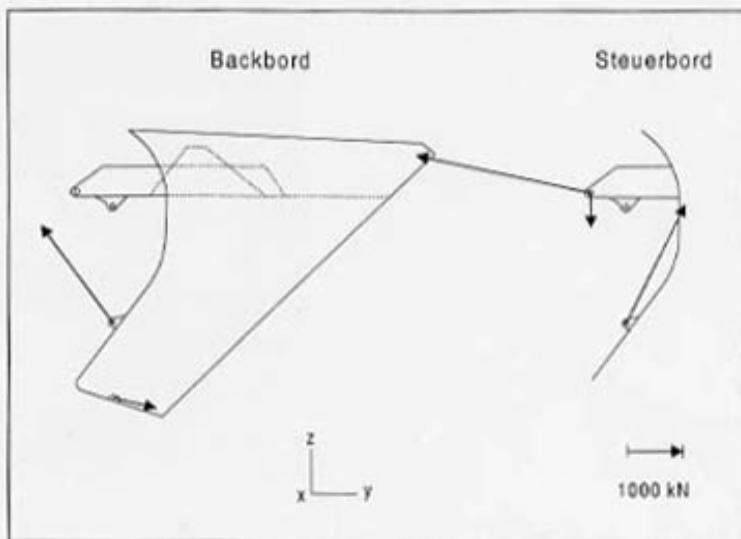
Bild 24: Kraftvektoren an der Bugklappe

Versagen die Lager eines oder beider Scharniere, so werden alle übrigen Lager deutlich mehr beansprucht. Die Kraft auf die Atlantiksicherung wirkt nun in die entgegengesetzte Richtung (Bild 24, 26).
