CONDITION SURVEY OF FERRY "ESTONIA"

CONDITION SURVEY OF FERRY "ESTONIA"*Survey Report***1.0 INTRODUCTION**

ESTONIA - INVESTIGATION REPORT
by B H L Braidwood, MBIM, MIEngE

ESTONIA
SUPPLEMENTARY INVESTIGATION REPORT
by B H L Braidwood, MBIM, MIExpE

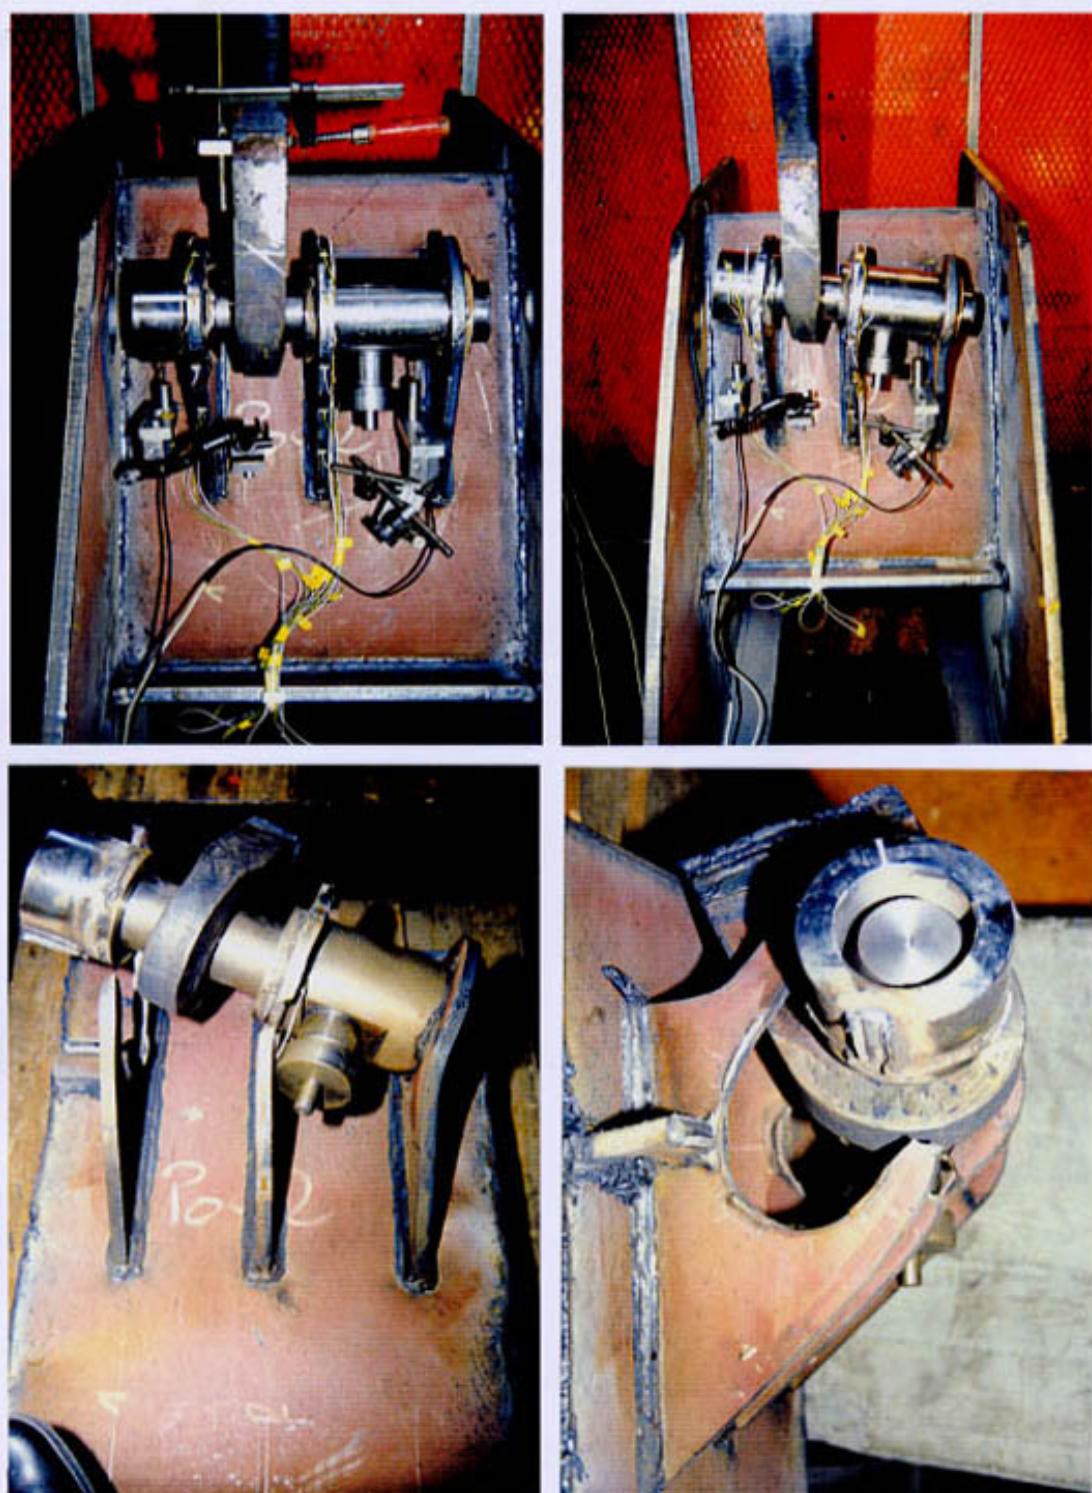
fig. 6

ATL 1: fracture in visor lug at 2043 kN (photos are shown in fig. 6)

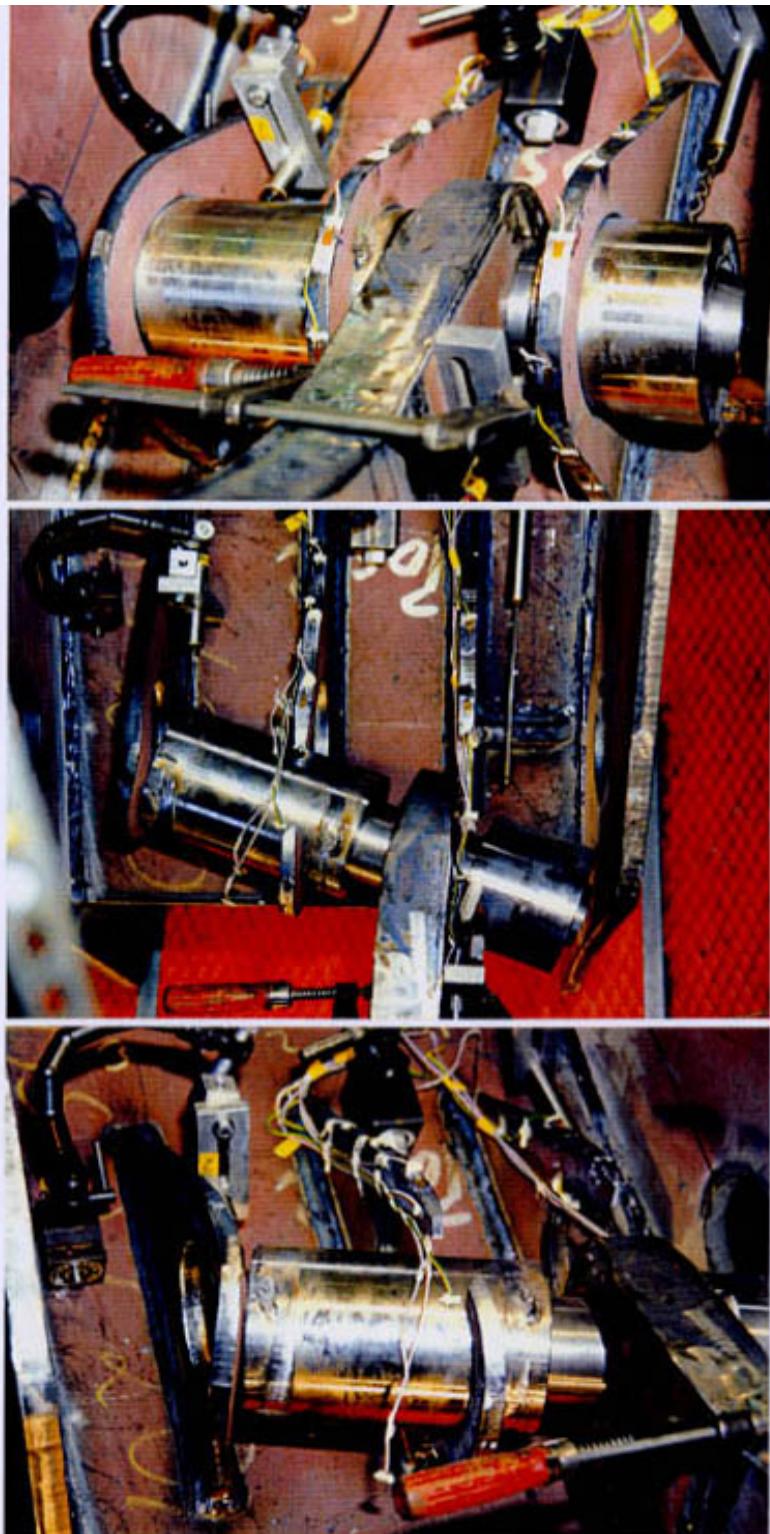
fig. 7

ATL 2: fracture in lug1 and lug 2 at 1425 kN (photos are shown in fig. 7)

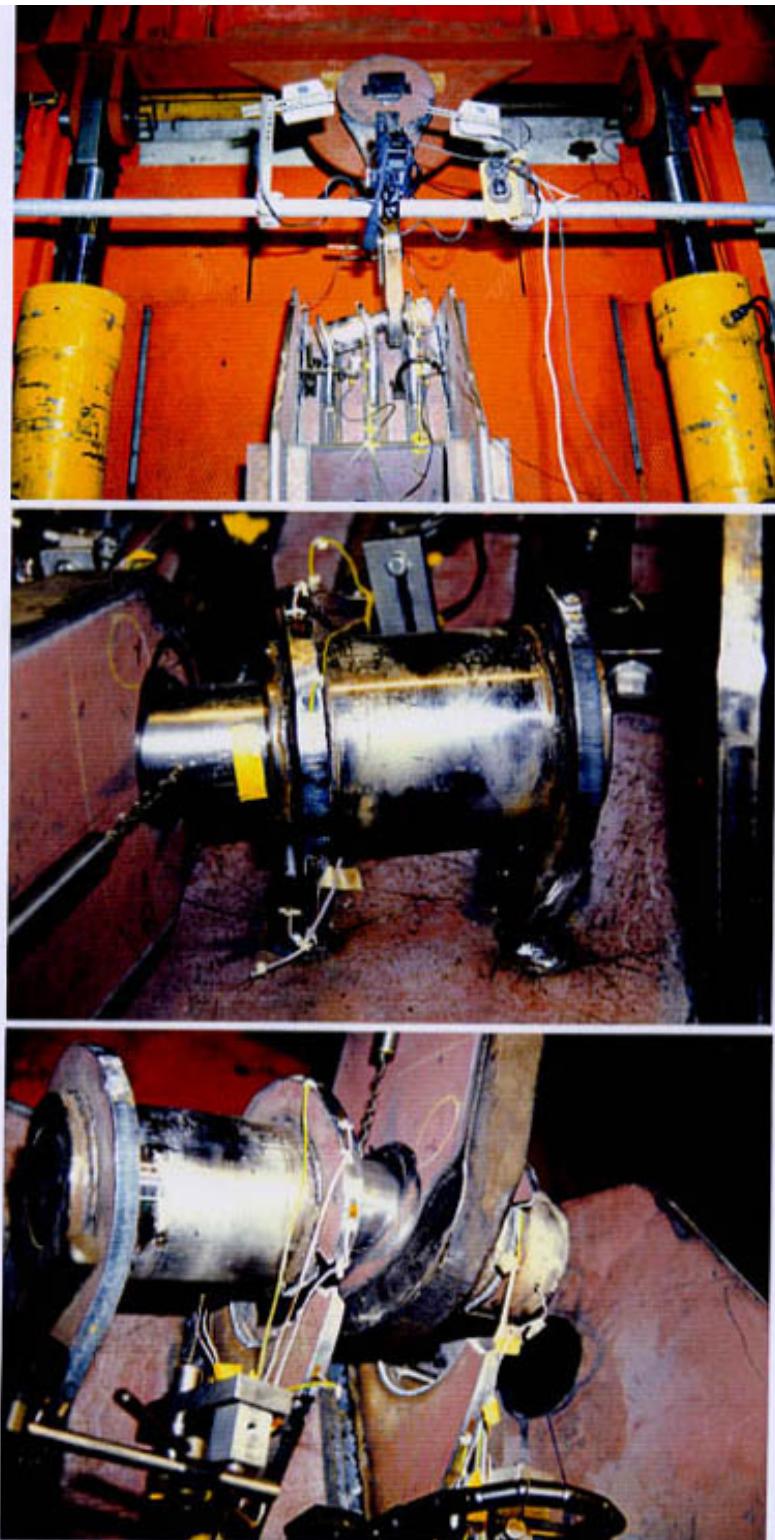
fig. 8

ATL 3: fracture in lug1 and lug 2 at 992 kN (photos are shown in fig. 8)

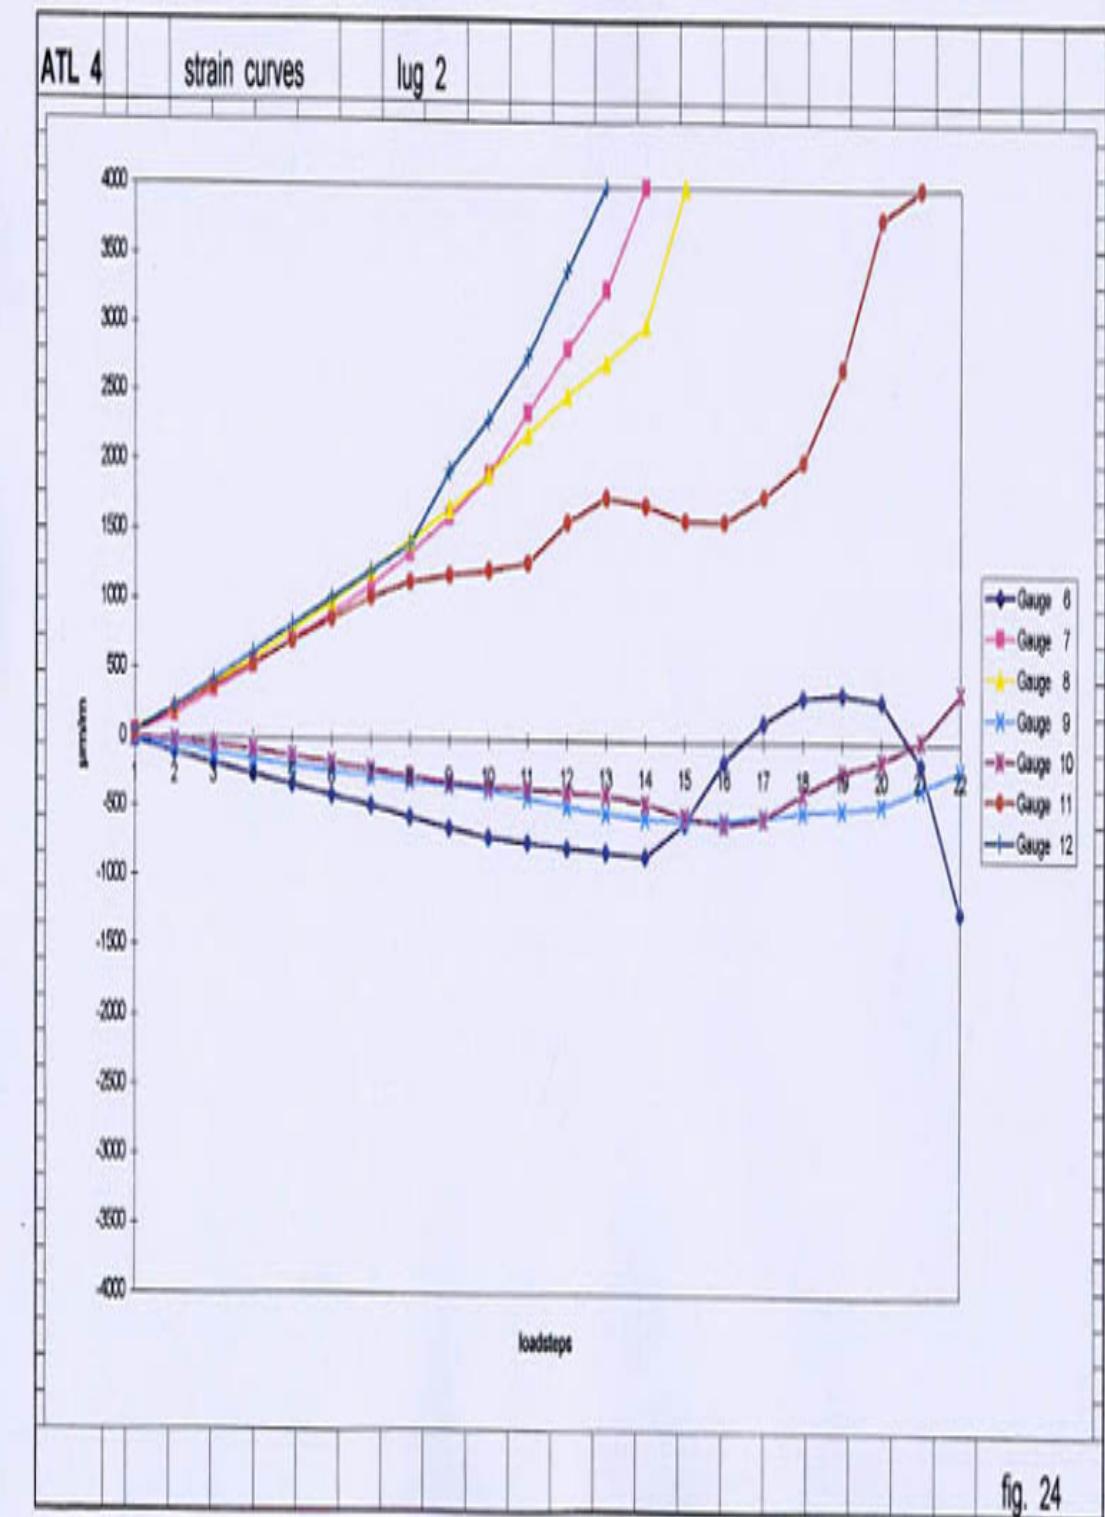
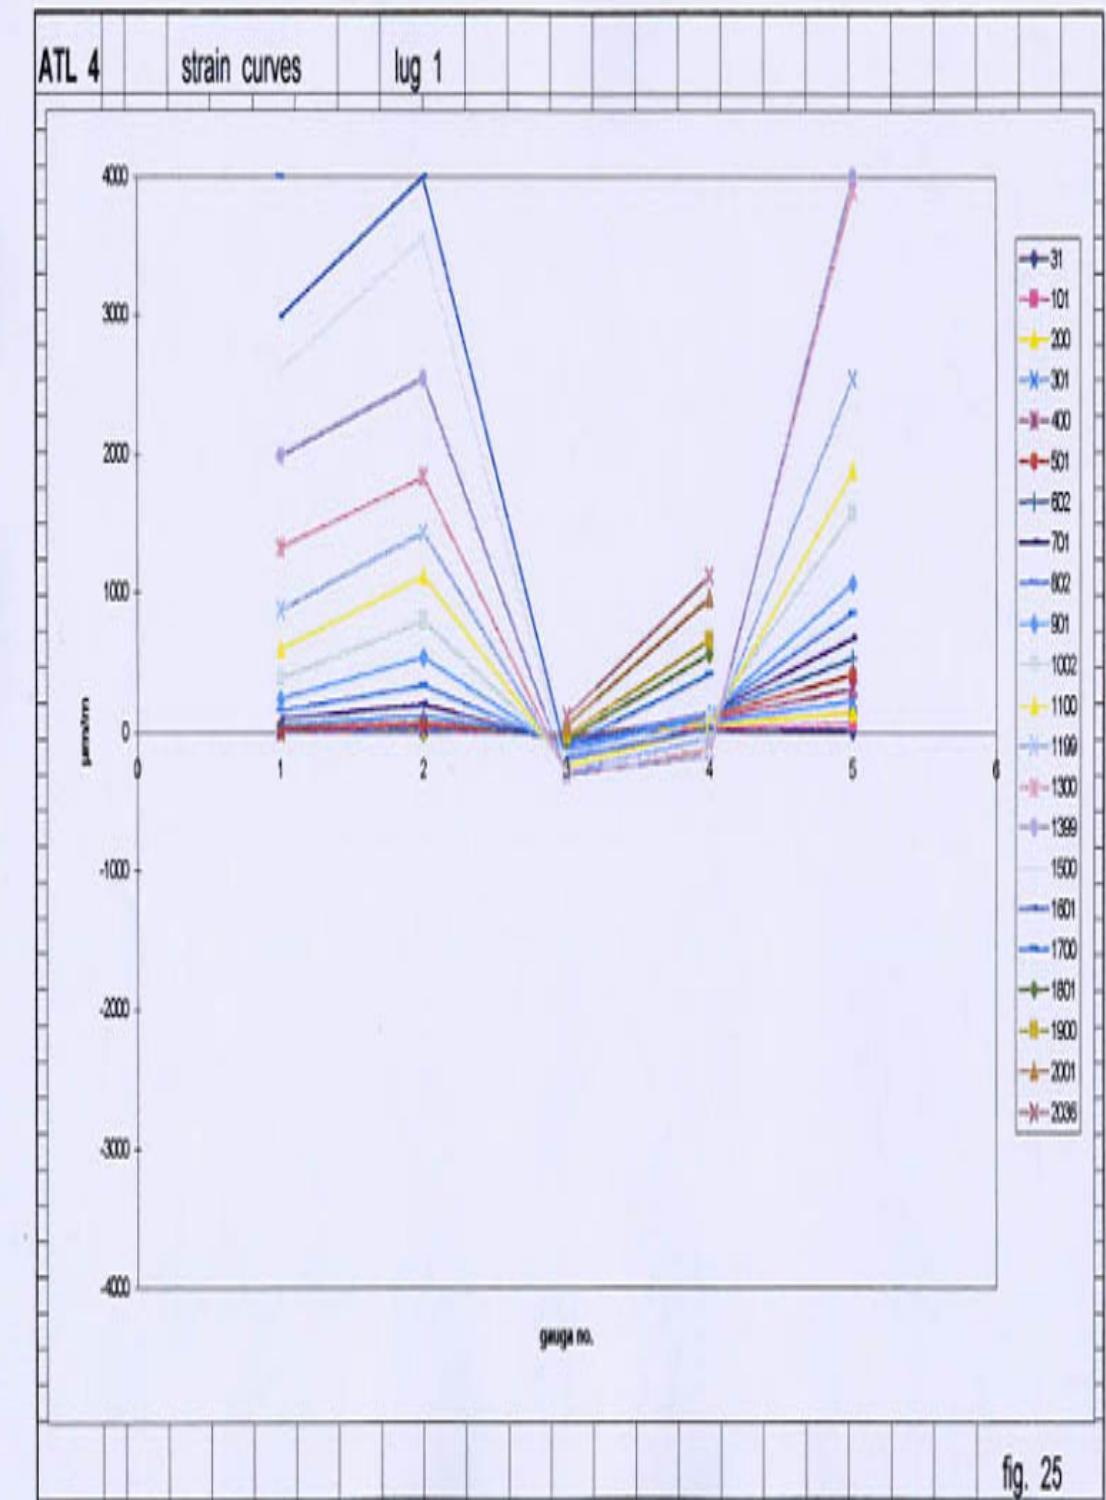
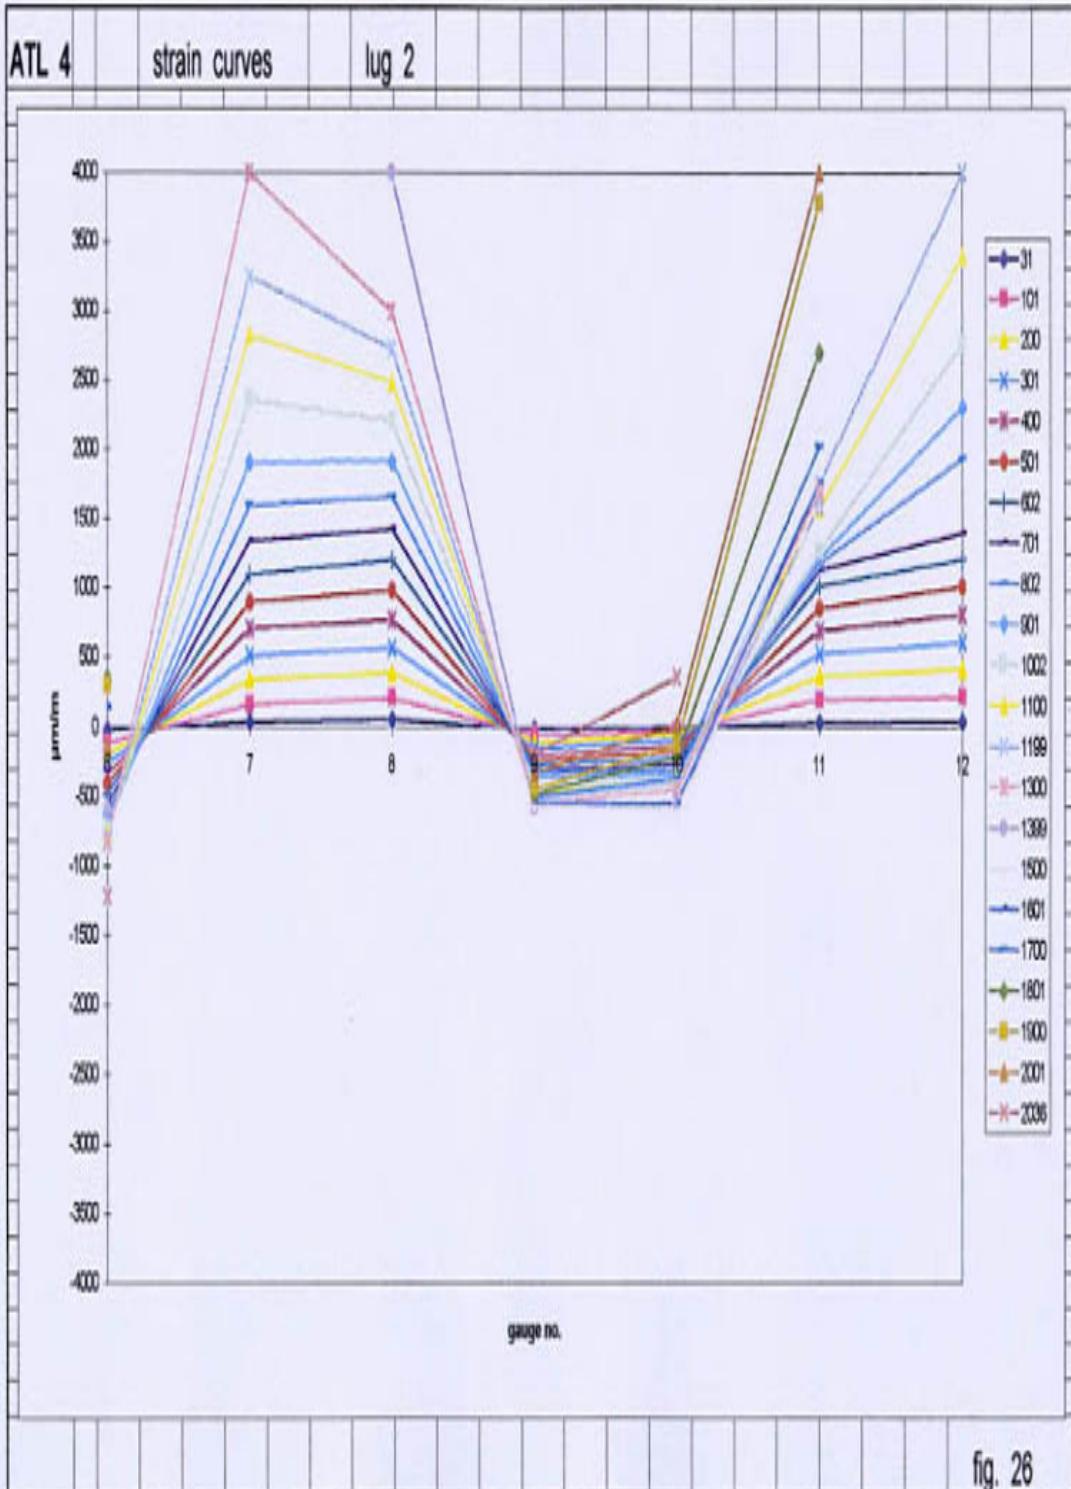
fig. 23

ATL 4: table 4 - figures 23 - 26

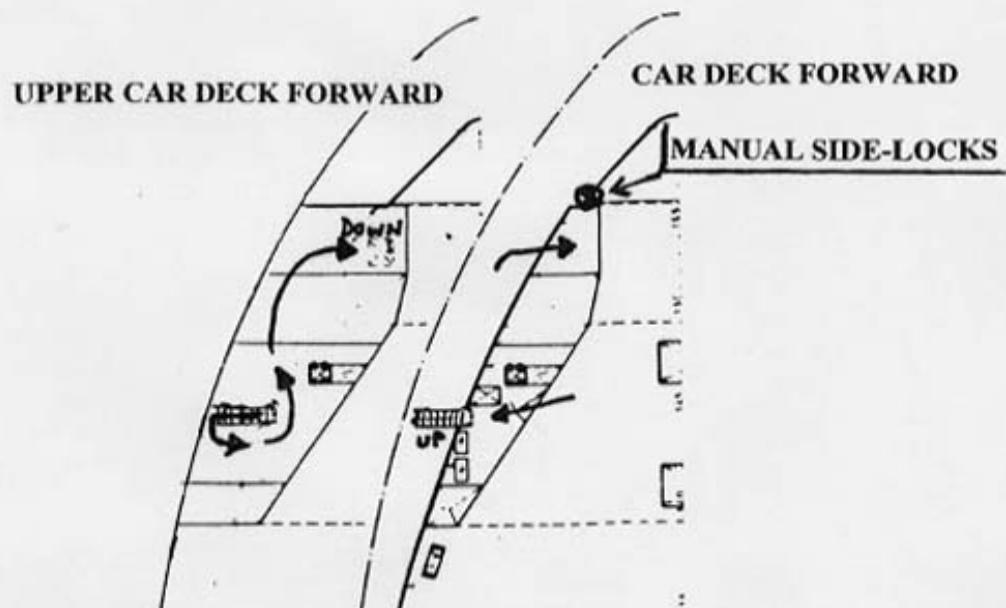
DAMAGE TO THE CAR DECK PORT SIDE FORWARD

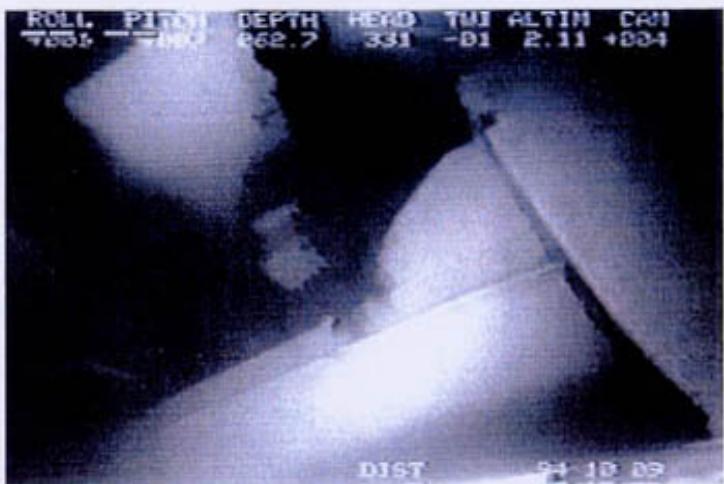
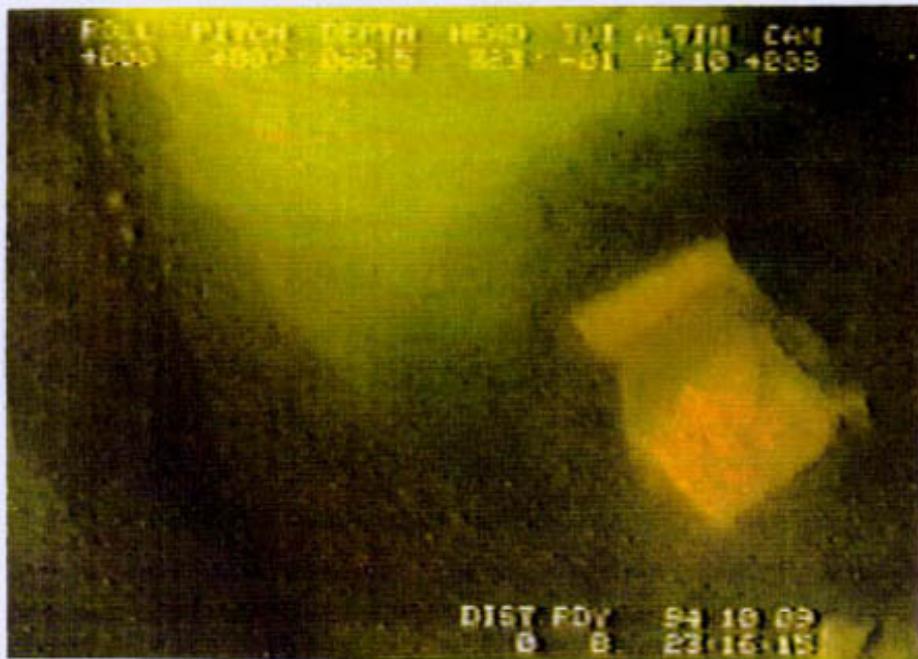
P-8

**TOP PHOTO THE SUSPECT PACKAGE BETWEEN HAWSERS
NEAR THE PORT HYDRAULIC SIDE-LOCK RECESS, AND BOW RAMP**

BOTTOM PHOTO CLOSE-UP VIEW OF THE SUSPECT PACKAGE

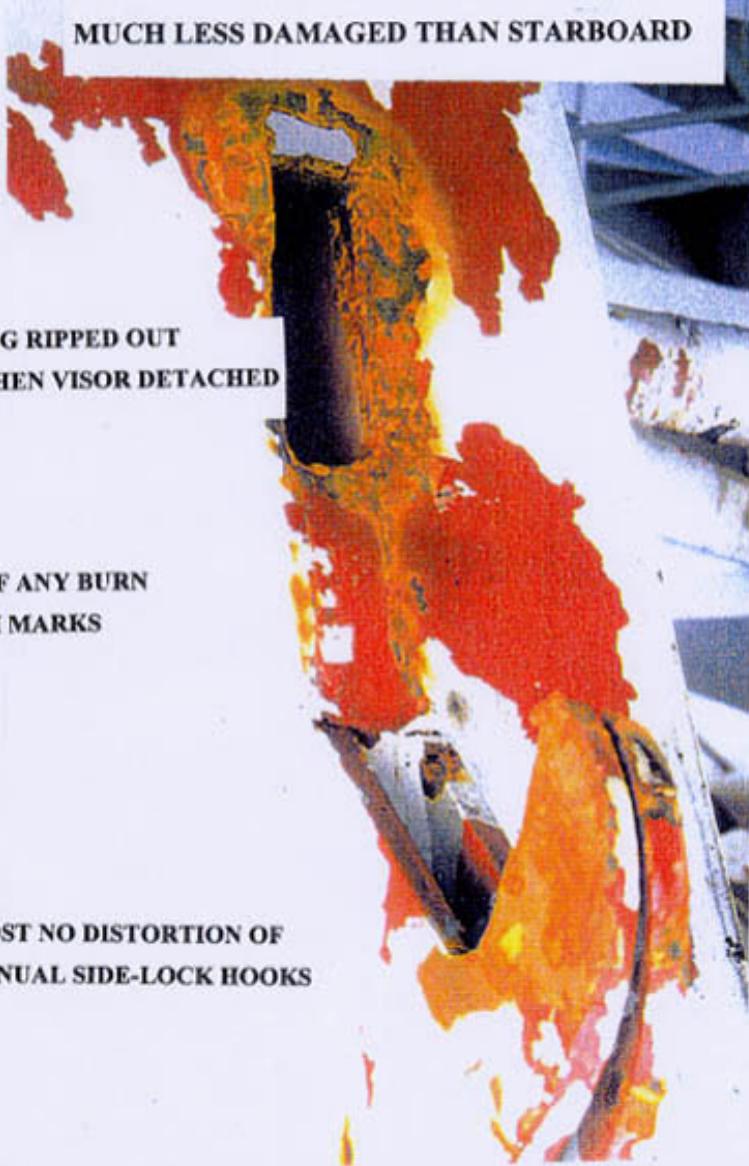
P-9

**ABSENCE OF ANY BURN
OR SCORCH MARKS**

**ALMOST NO DISTORTION OF
THE MANUAL SIDE-LOCK HOOKS**

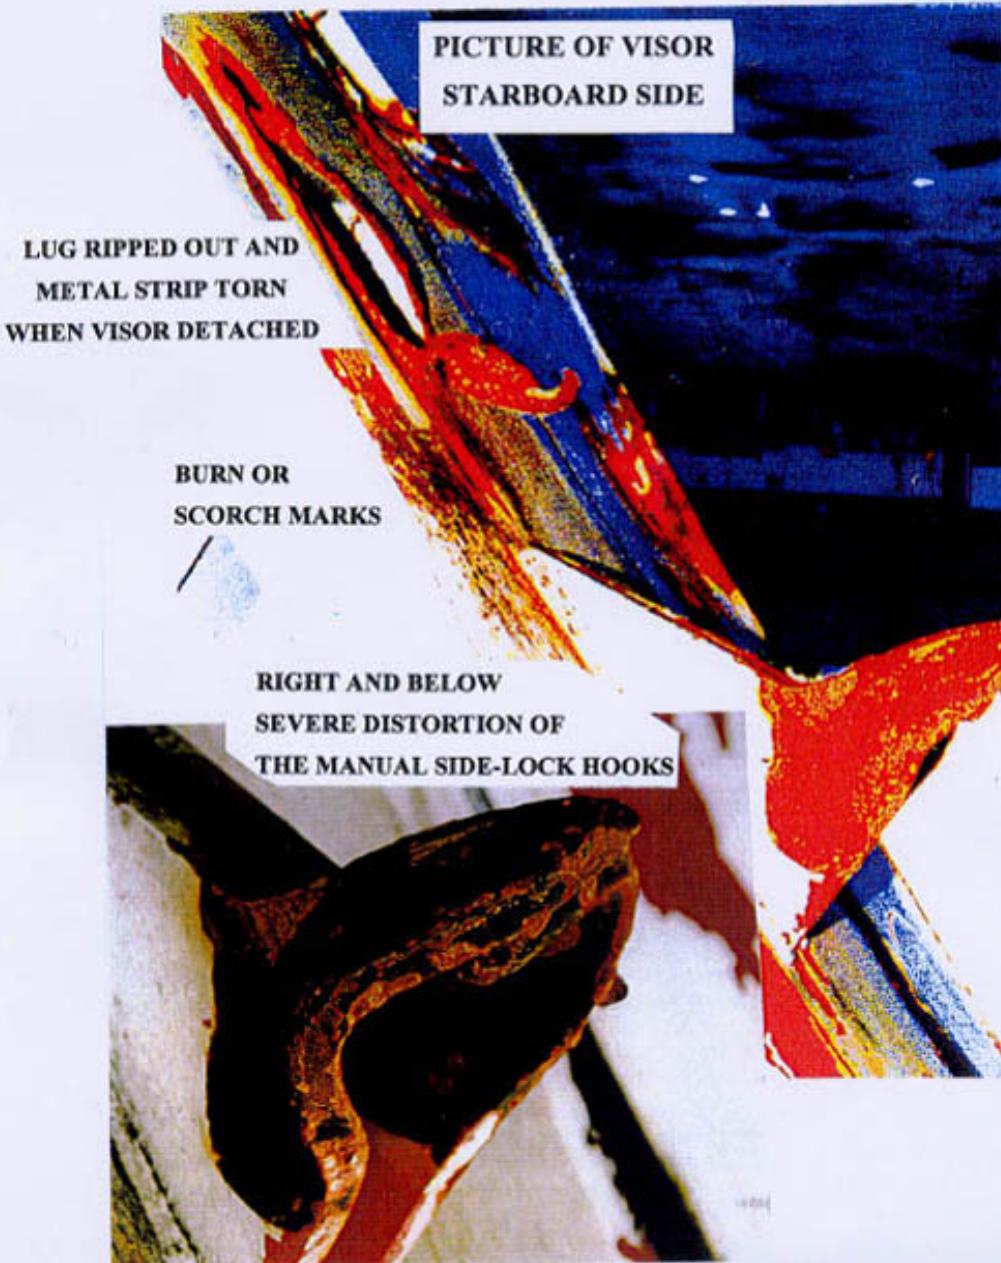
P-10

DAMAGE NEAR THE STARBOARD VISOR SIDE-LOCKS

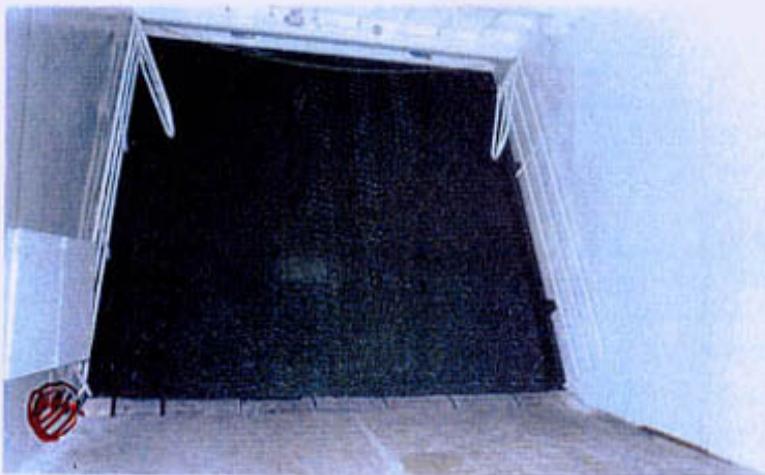
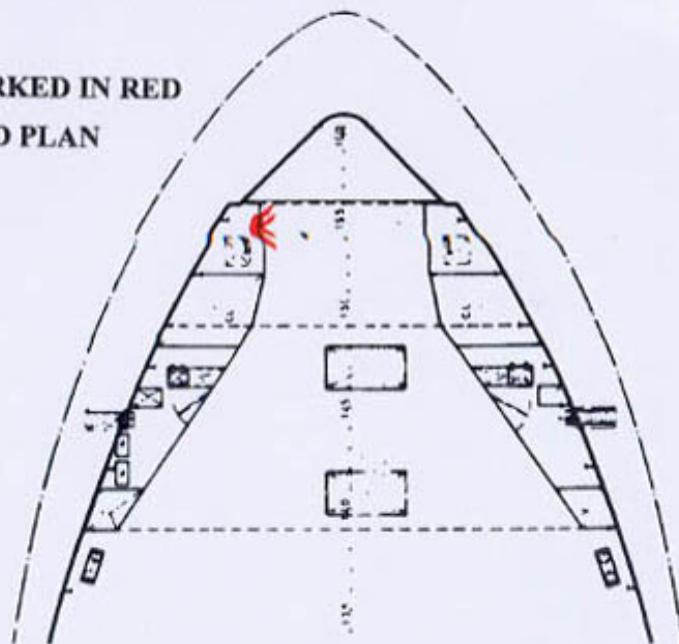
P-16

**DAMAGE AREA MARKED IN RED
ON PHOTO AND PLAN**

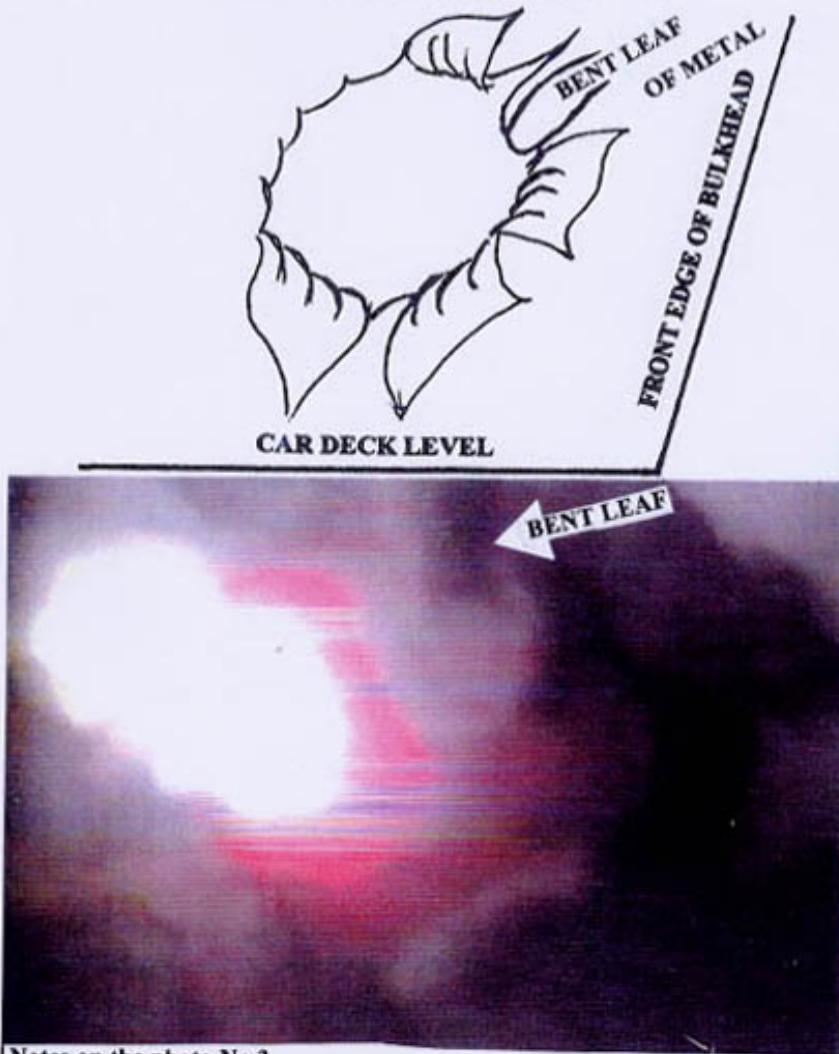
Notes on the photo No 3
CENTRE RIGHT PART OF HOLE
JUST RIGHT OF TOP CENTRE - DISTINCTIVE BENT LEAF OF METAL
ON LEFT - LIGHT AND REFLECTION FROM PINK BEDDING

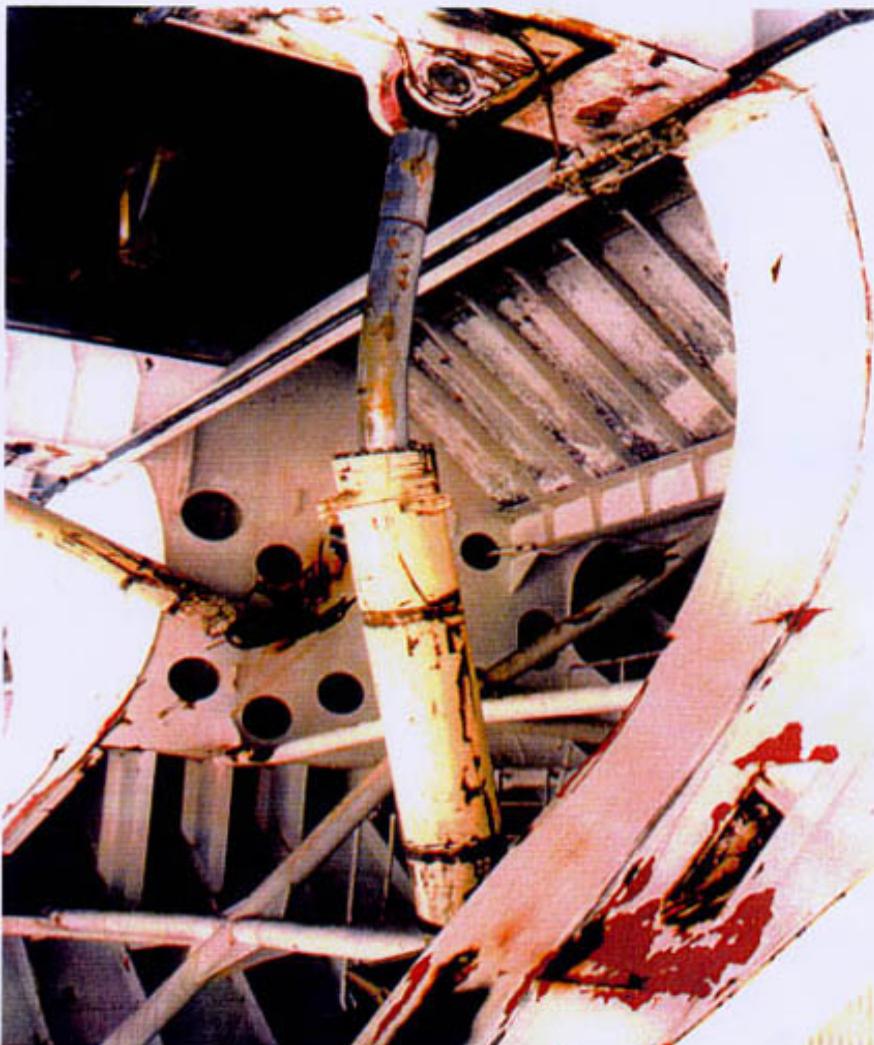
P - 2

**STARBOARD ACTUATOR
(FULLY EXTENDED)**

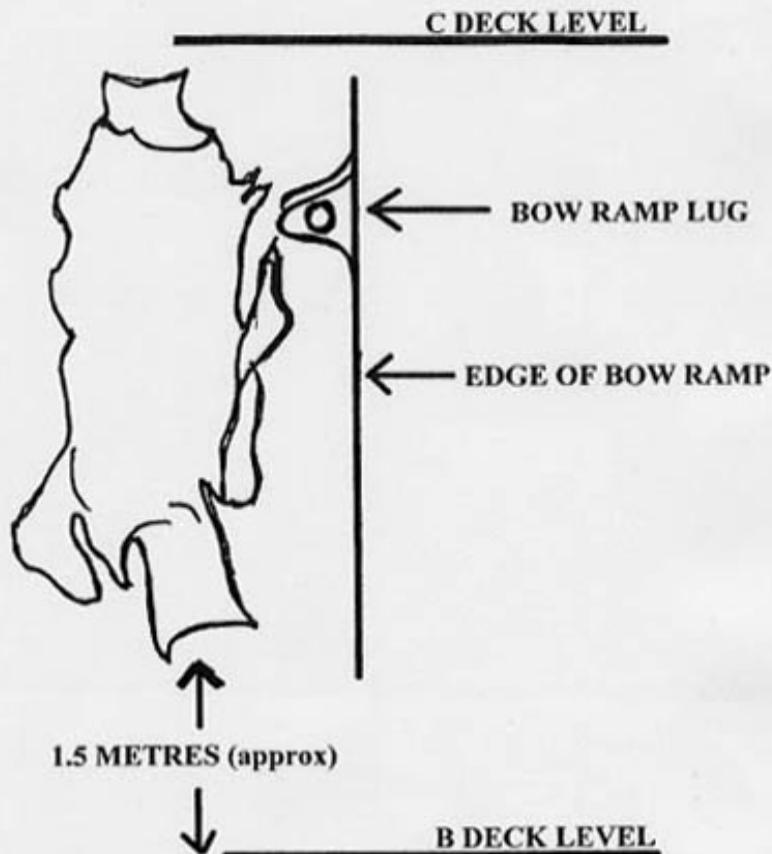
**OUTLINE SKETCH OF HOLE IN FORWARD BULKHEAD
BESIDE THE STARBOARD ACTUATOR/CYLINDER**

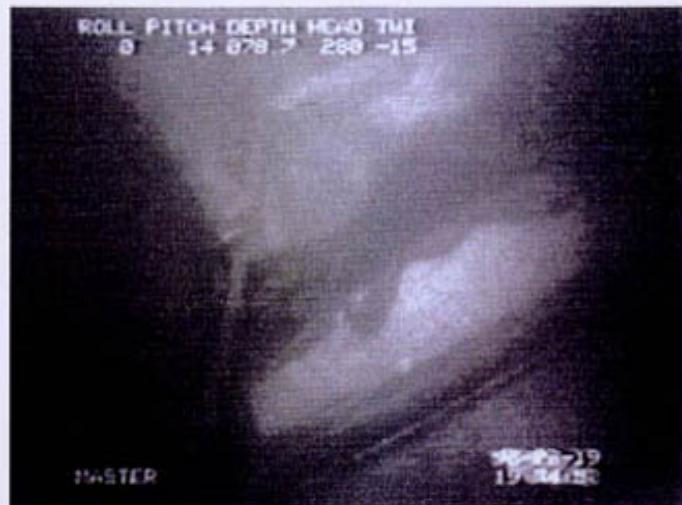
**HOLE IN FORWARD BULKHEAD
UPPER END - NEAR C DECK LEVEL**

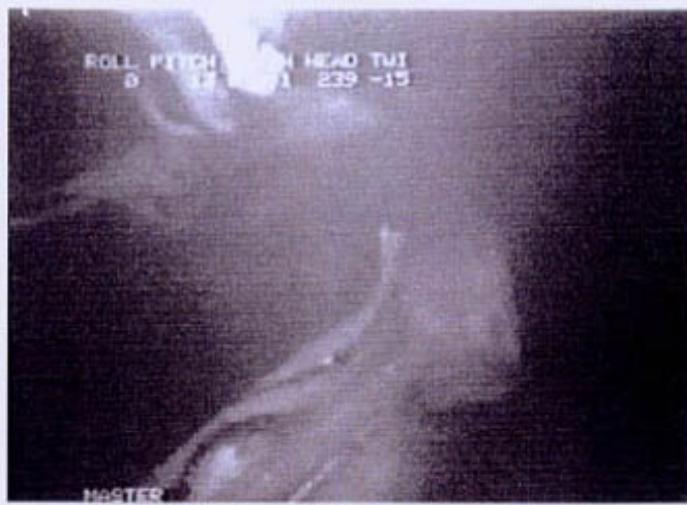
**HOLE IN FORWARD BULKHEAD
MIDDLE PART**

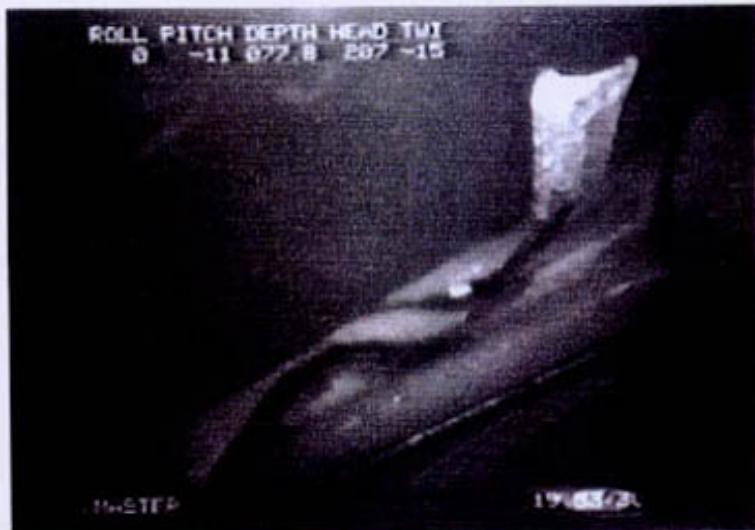
**HOLE IN FORWARD BULKHEAD
MIDDLE PART AND LOWER END**

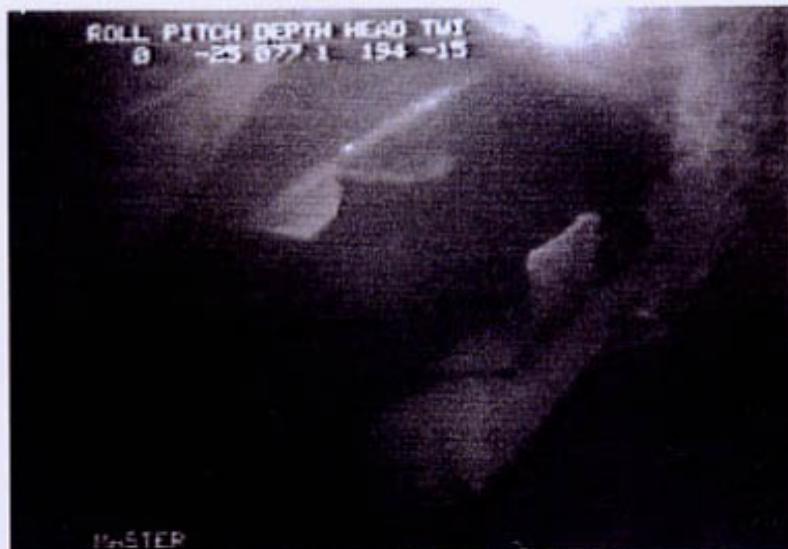
**HOLE IN FORWARD BULKHEAD
LOWER END - NEAR B DECK LEVEL**

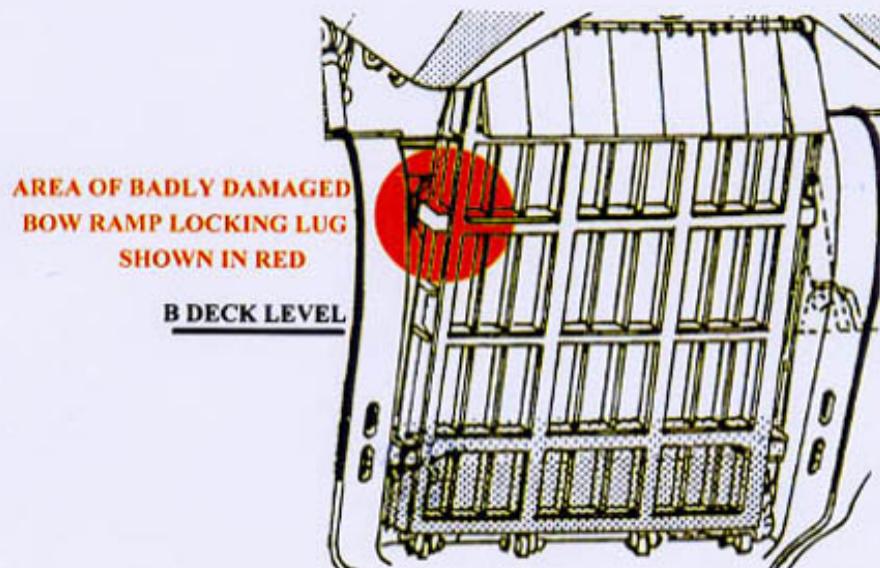
P - 7

BOW RAMP DAMAGE ABOVE B DECK LEVEL

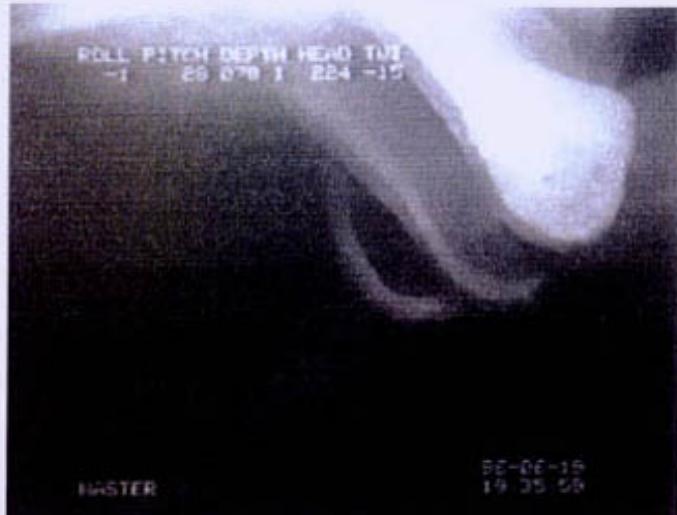
**CLOSE UP OF
BOW RAMP LOCKING LUG**

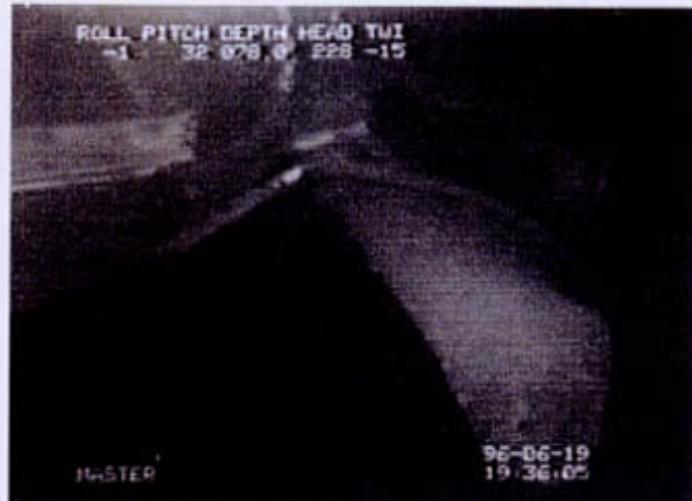
**BOW RAMP LOCKING LUG
CLOSE UP OF SEVERE DISTORTION**

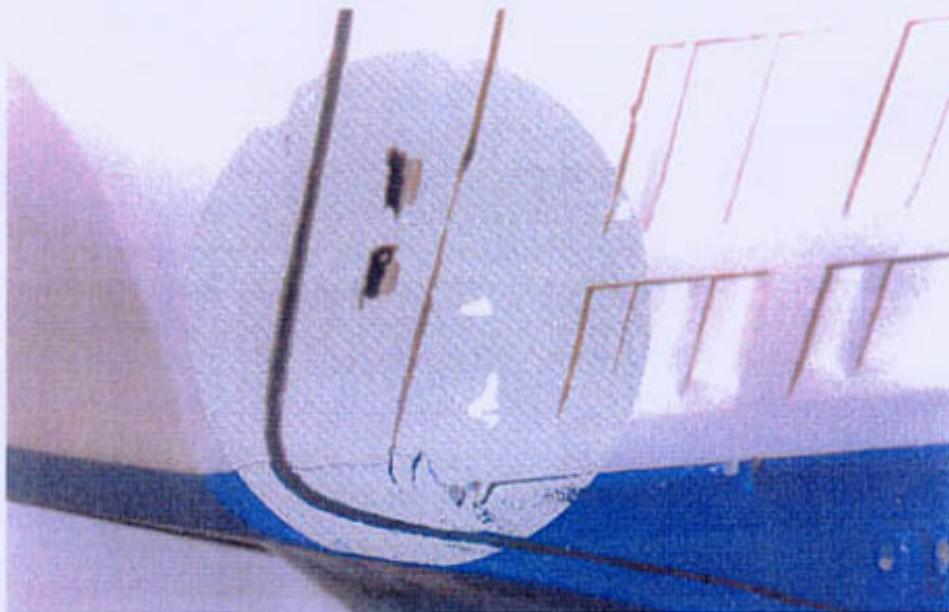
1. The black watertight Visor seal can be seen running down from the Forecastle level and then across under the bow ramp to the other side.
2. The shaded area indicates the extent of damage to the forward bulkhead and the bow ramp.

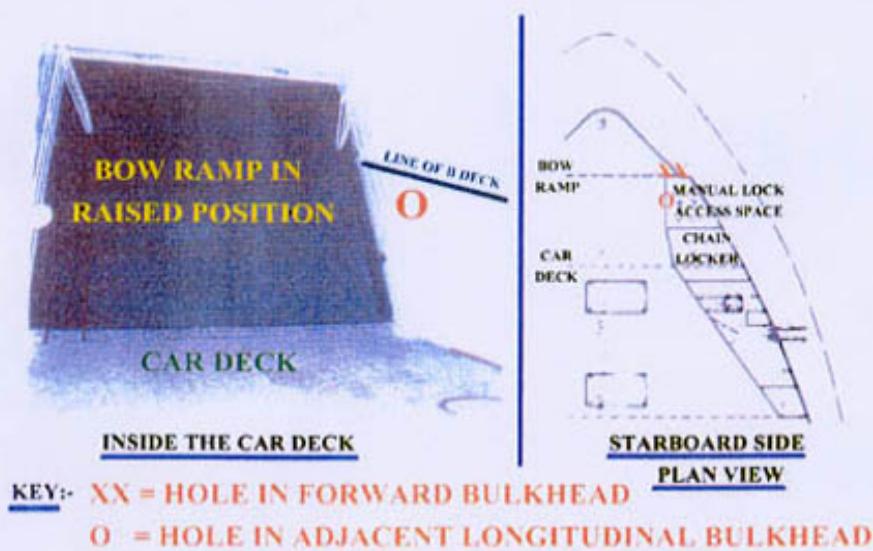
**PHOTOGRAPH AND PLAN
OF STARBOARD SIDE FORWARD
TO IDENTIFY POSITIONS OF DAMAGE
AND ADJACENT COMPARTMENTS**

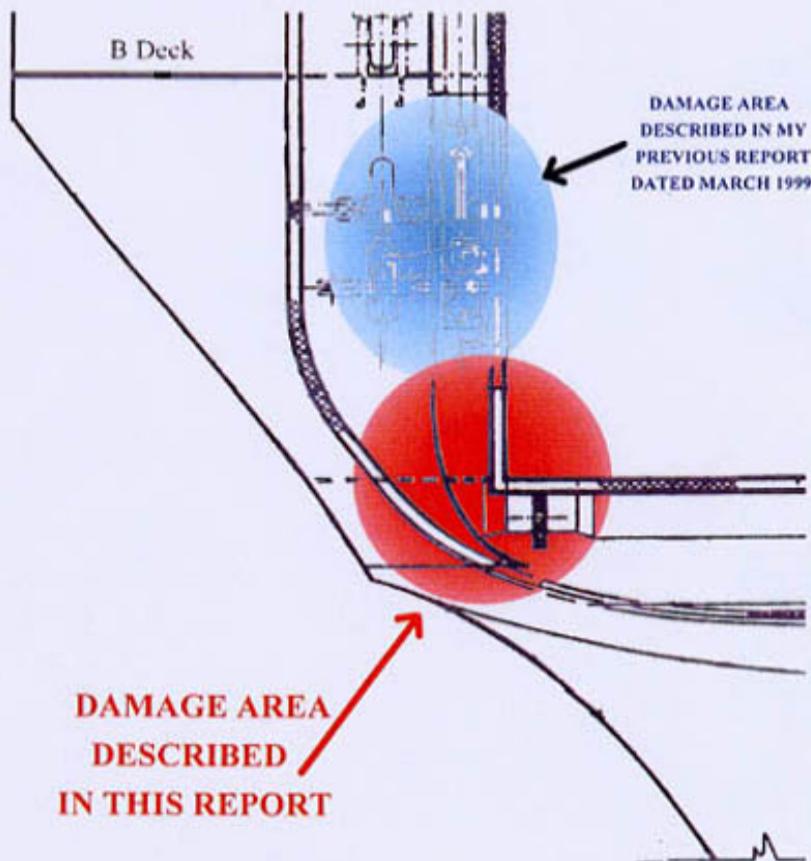
**SHIP'S DRAWING SHOWING
DAMAGE AREAS**

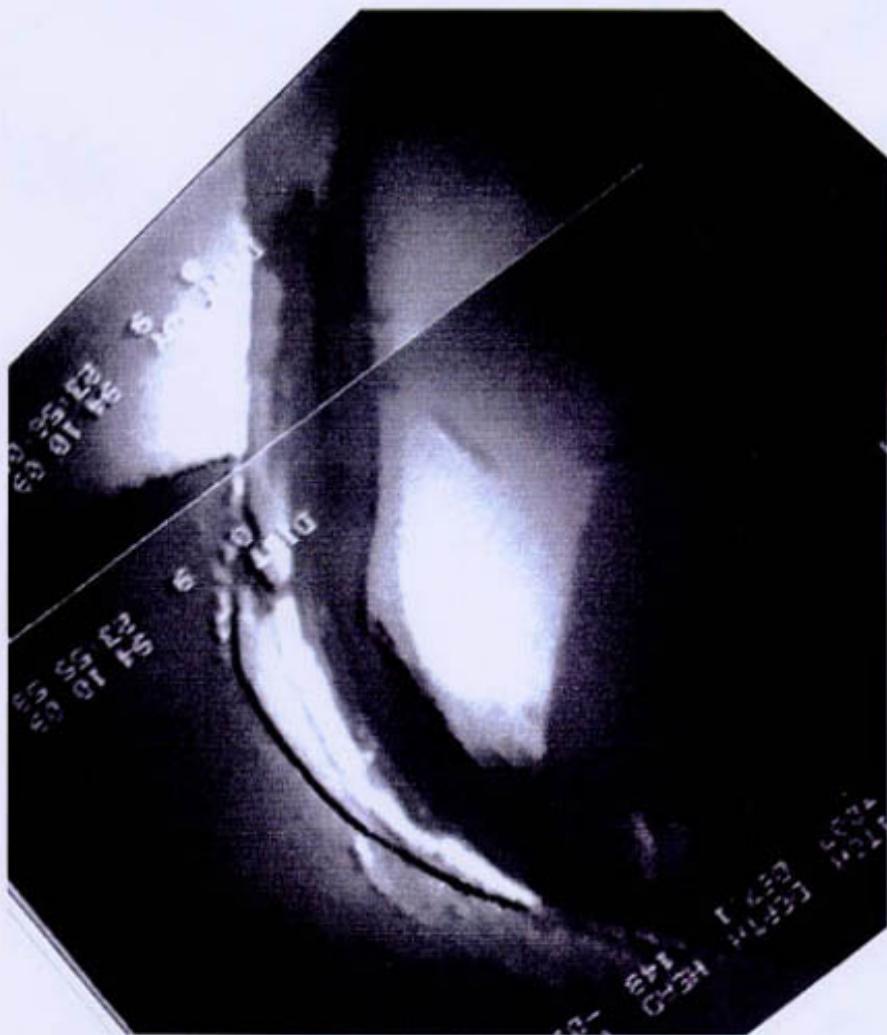
P - 13

**COMPOSITE PHOTO
OF STILLS FROM VIDEOS
SHOWING DAMAGE AREA ON
LOWER STARBOARD FORWARD BULKHEAD**

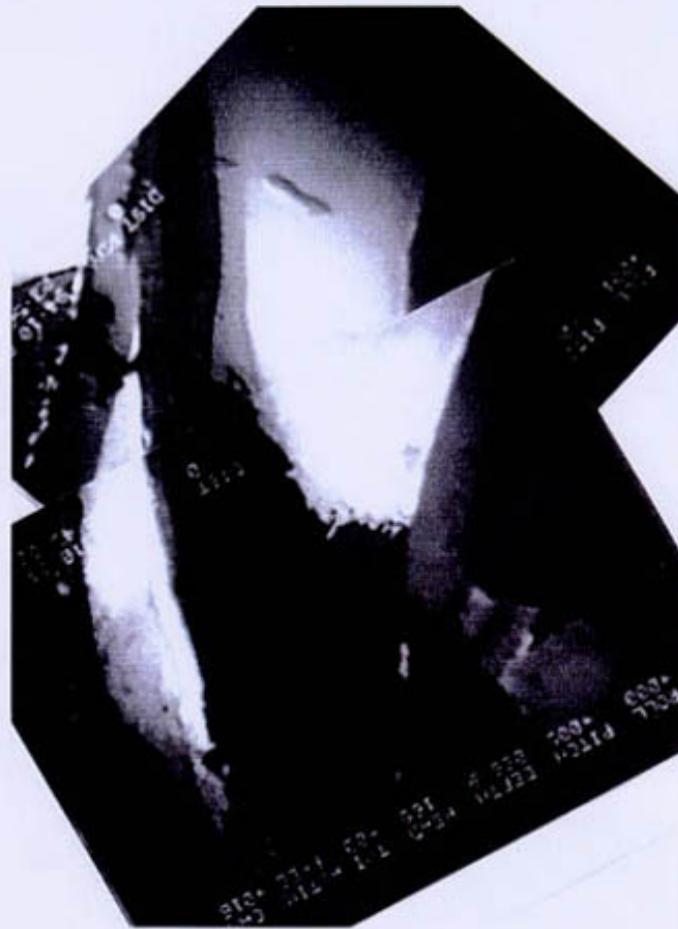
P - 14

**COMPOSITE PHOTO
OF STILLS FROM VIDEOS
SHOWING DAMAGE AREA ON
LOWER STARBOARD FORWARD BULKHEAD**

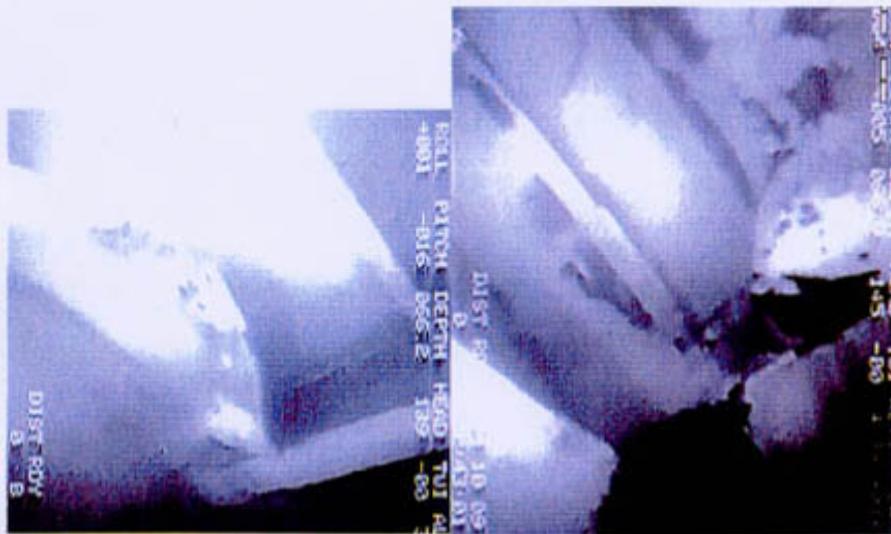
Two views of damage to the lower starboard corner of the Bow Ramp.

Note the severe distortion of the starboard vertical frame which has been separated from the bottom and first transverse frames
