CONDITION SURVEY OF FERRY "ESTONIA"

CONDITION SURVEY OF FERRY "ESTONIA"*Survey Report***1.0 INTRODUCTION**

ESTONIA - INVESTIGATION REPORT
by B H L Braidwood, MBIM, MIEngE

ESTONIA
SUPPLEMENTARY INVESTIGATION REPORT
by B H L Braidwood, MBIM, MIExpE

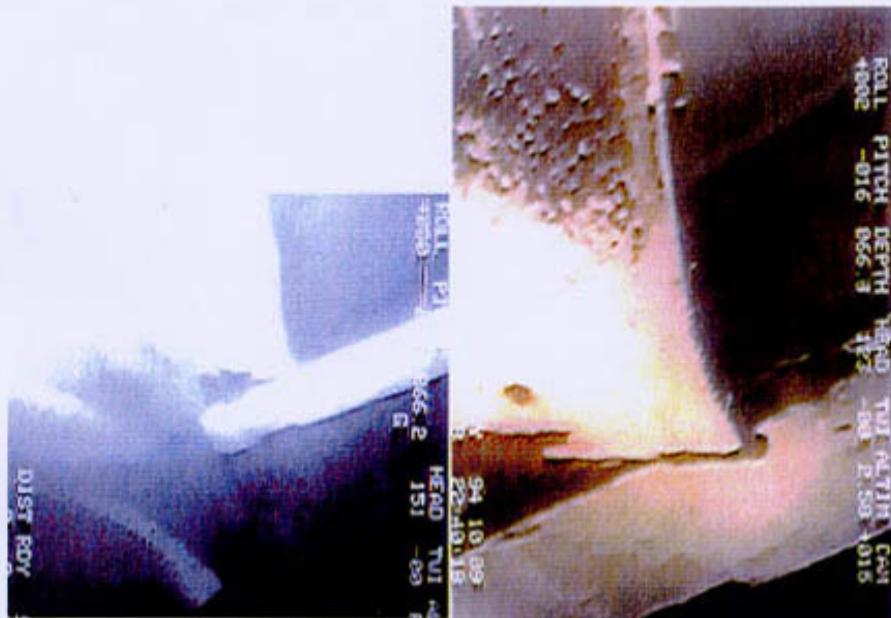
LEFT Another photo of the starboard lower corner of the Bow
Ramp.

RIGHT Close up of the vertical and transverse frames separation.

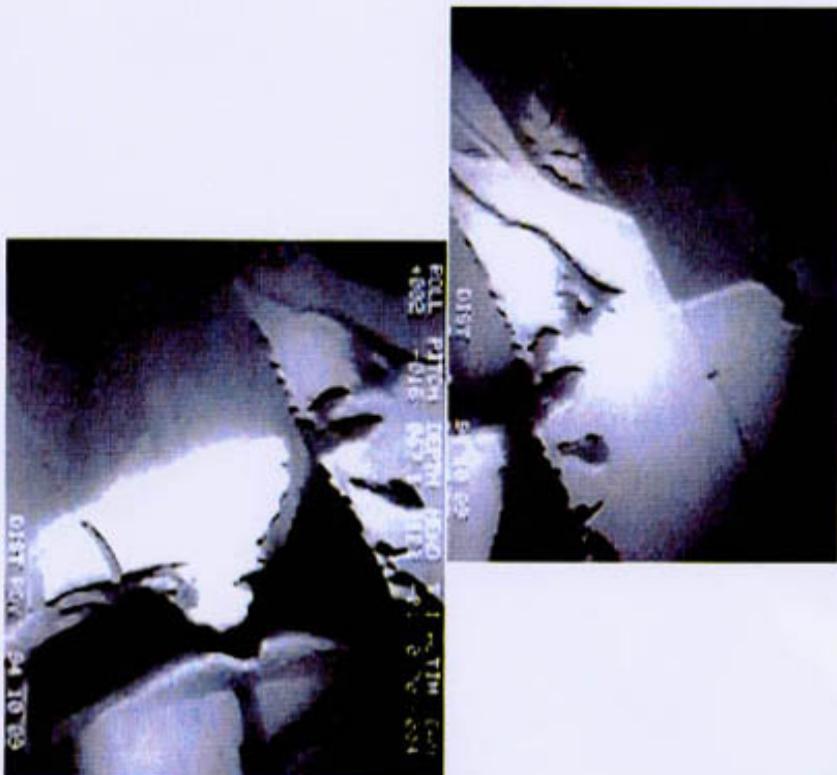
LEFT Bow Ramp Actuator Ram connecting box split open.

RIGHT Almost overlapping photo showing adjacent damage to Bow
Ramp edge beside the first transverse frame.

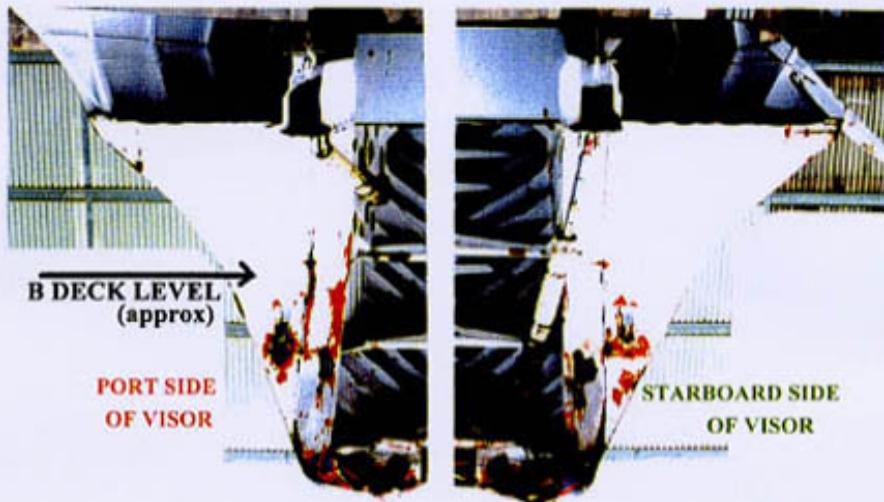
These photos show both sides of the visor after bulkhead.

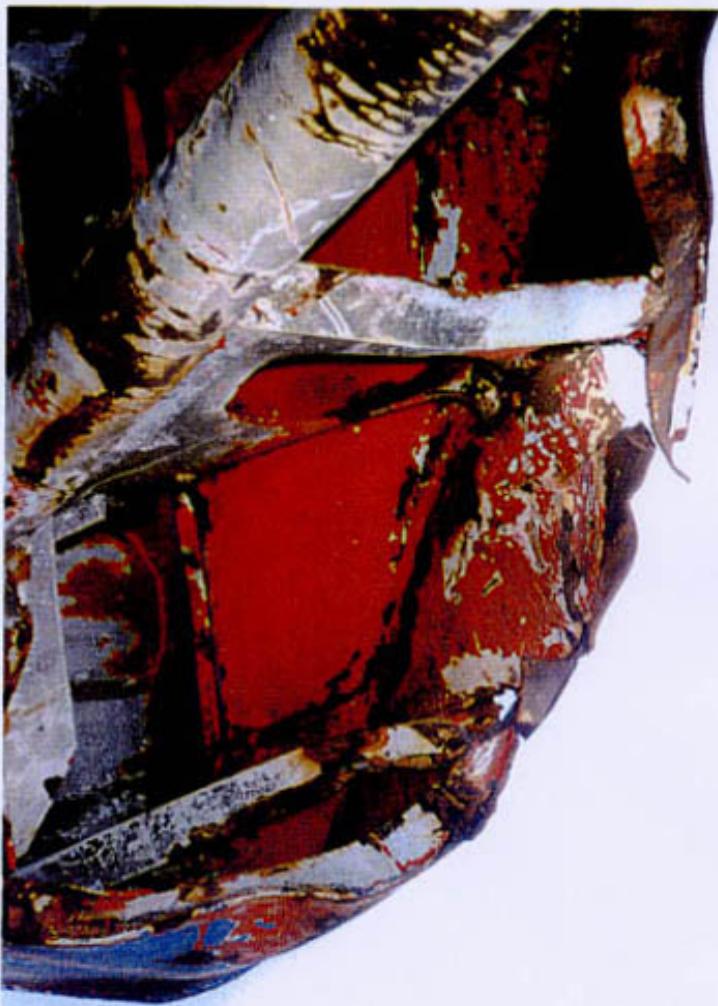
P - 22

**CLOSE UP PHOTO OF DAMAGE TO THE VISOR
AFTER BULKHEAD ON THE STARBOARD SIDE**

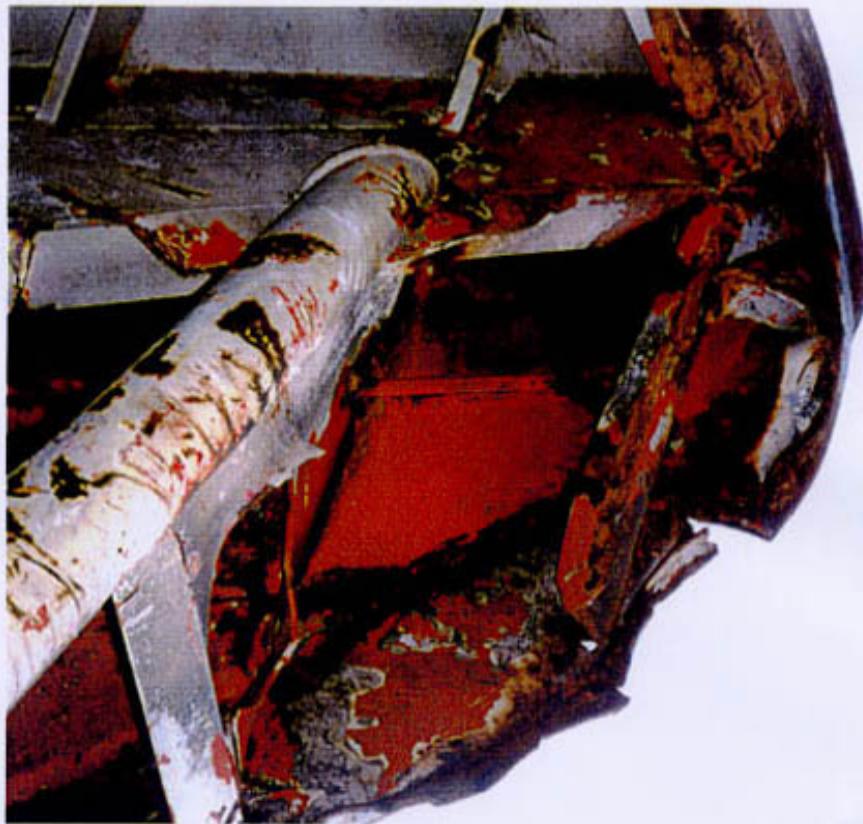
P - 23

**CLOSE UP PHOTO OF DAMAGE TO THE VISOR
AFTER BULKHEAD ON THE STARBOARD SIDE**

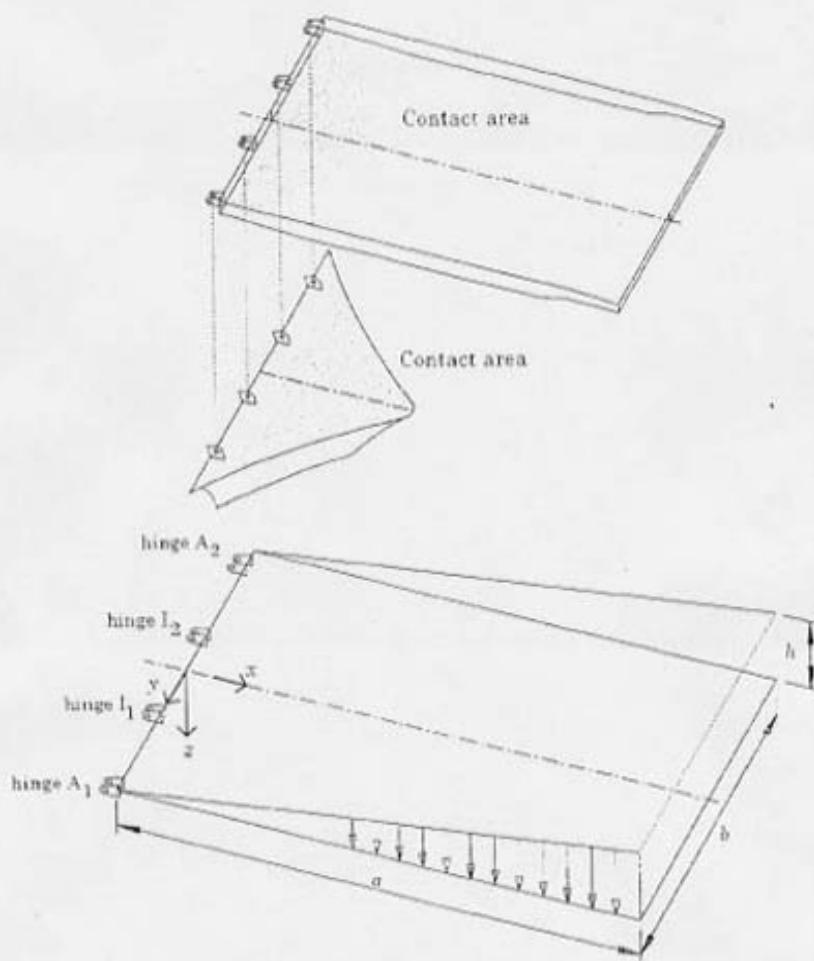
Figure 6

To find out the reaction forces of the hinges in case of a water pressure load it was assumed that a distributed load as shown in Fig. 6 acts at the ramp.

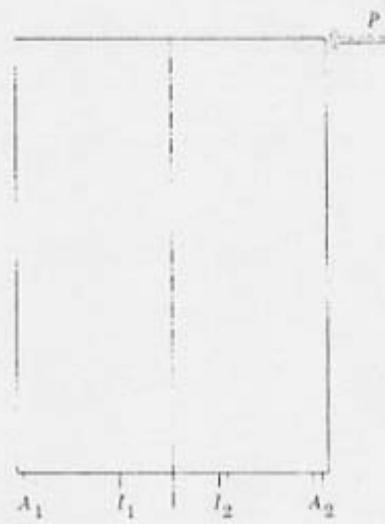
Figure 7

A possible load case which can break the hinges has been agreed that at the top of the ramp in horizontal direction as shown in Fig. 7

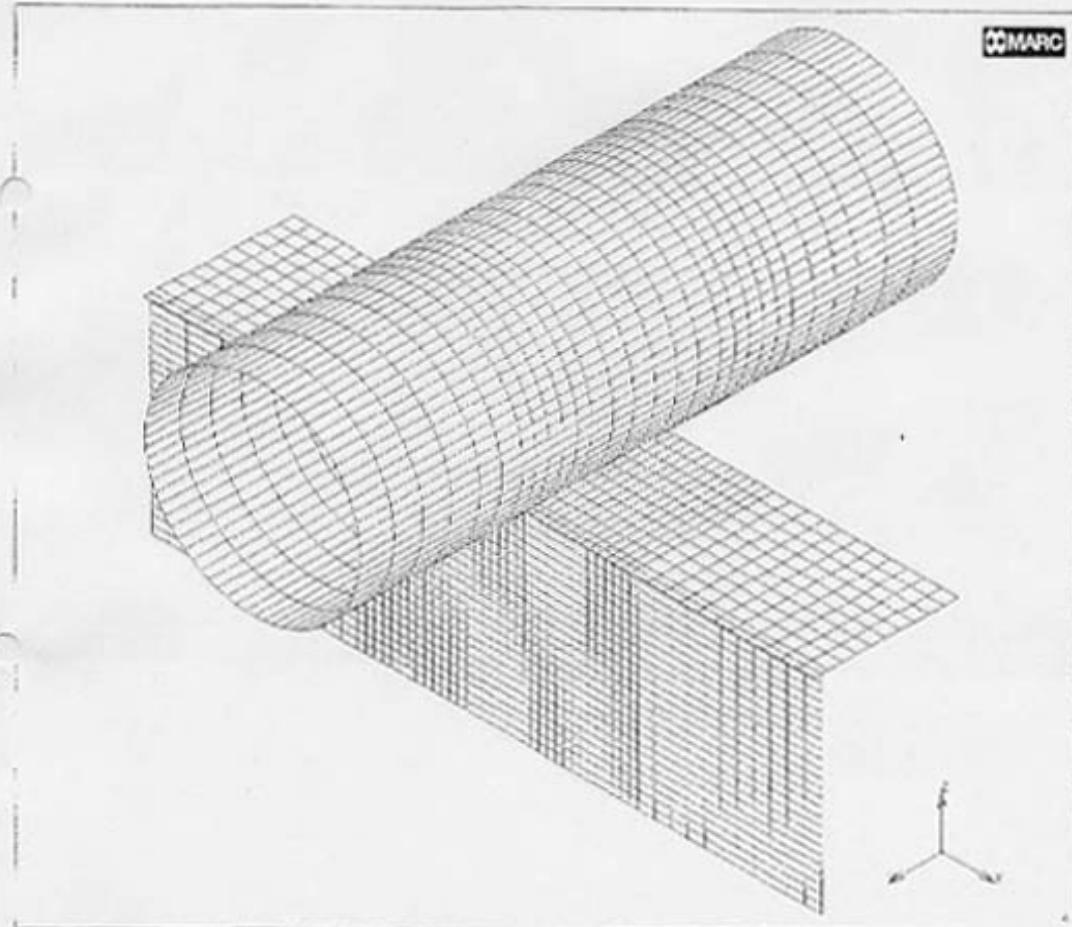
Figure 8

A finite element model as shown in Fig. 8 has been established. It is assumed that the ramp drops into the visor. The deformation at the contact line between ramp and visor is shown in Fig. 9. It clearly shows that first the internal tubetype vertical stiffener of the visor became indented. It can be concluded that the scenario seems to be unrealistic because no such indentation has been found.

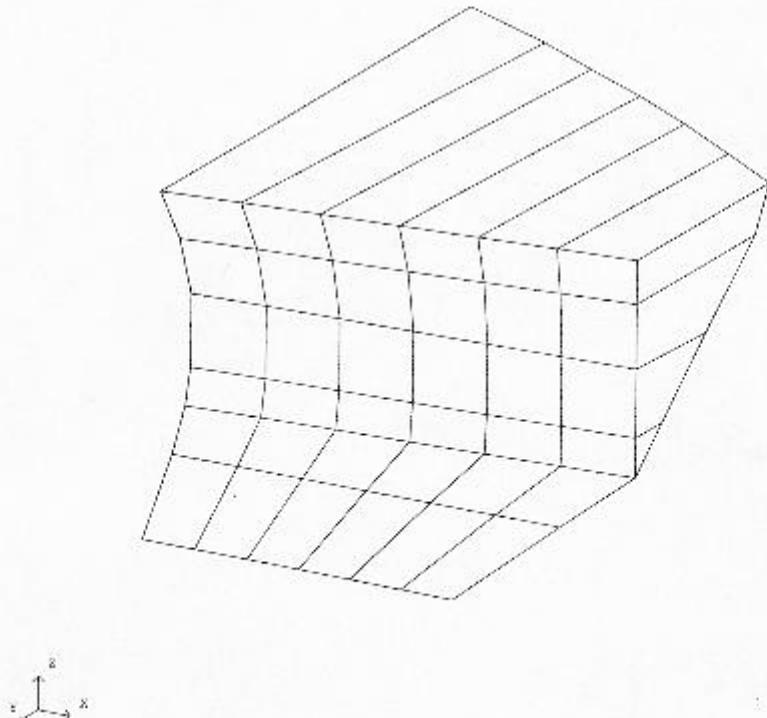
Figure 1

The space volume between the shell plating and the inner longitudinal bulkhead, bounded by the deck and the frame plate No. 167, has been calculated. The block shape of the visor is shown in Fig. 1. The volume of this block is about 19 m³, which means that the bow visor, weight 56 t, is not self-floatable.
