# Interview of Ake sjöblom

Enclosure 15.201

Interview of Ake Sjöblom -  
chief surveyor of the Swedish Maritime Administration,  
Malmö on 28.9.94

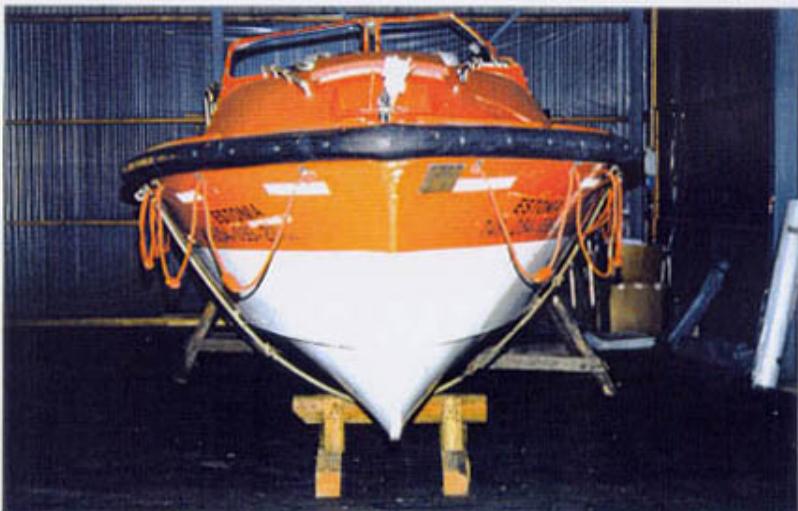
Valokuvaliite nro 1.

M/S ESTONIAAn pelastus/valmiusvene nro 1.

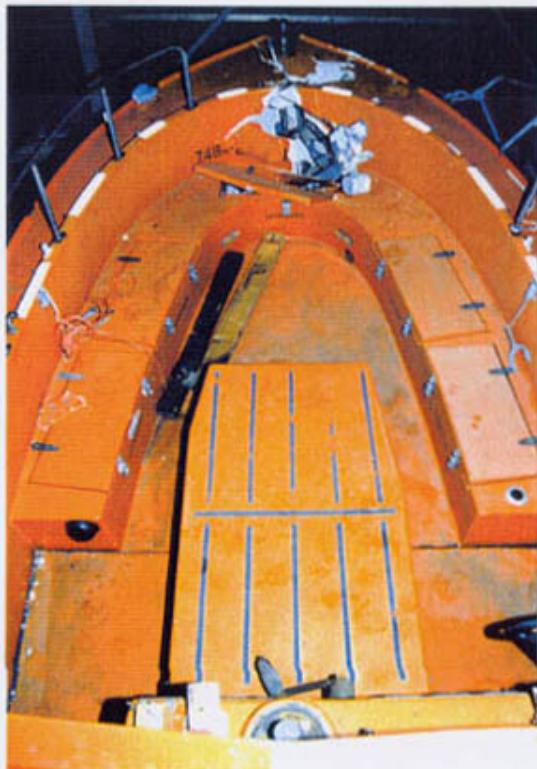
Valokuvaliite nro 3.

M/S ESTONIAAn pelastus/valmiusvene nro 1.  
Peräkoukun kiinnitysraudat ovat repineet kansirakennelmia.
