CONDITION SURVEY OF FERRY "ESTONIA"

**CONDITION SURVEY OF FERRY "ESTONIA"***Survey Report***1.0 INTRODUCTION**

**ESTONIA - INVESTIGATION REPORT**  
by B H L Braidwood, MBIM, MIEngE

**ESTONIA**  
**SUPPLEMENTARY INVESTIGATION REPORT**  
by B H L Braidwood, MBIM, MIExpE

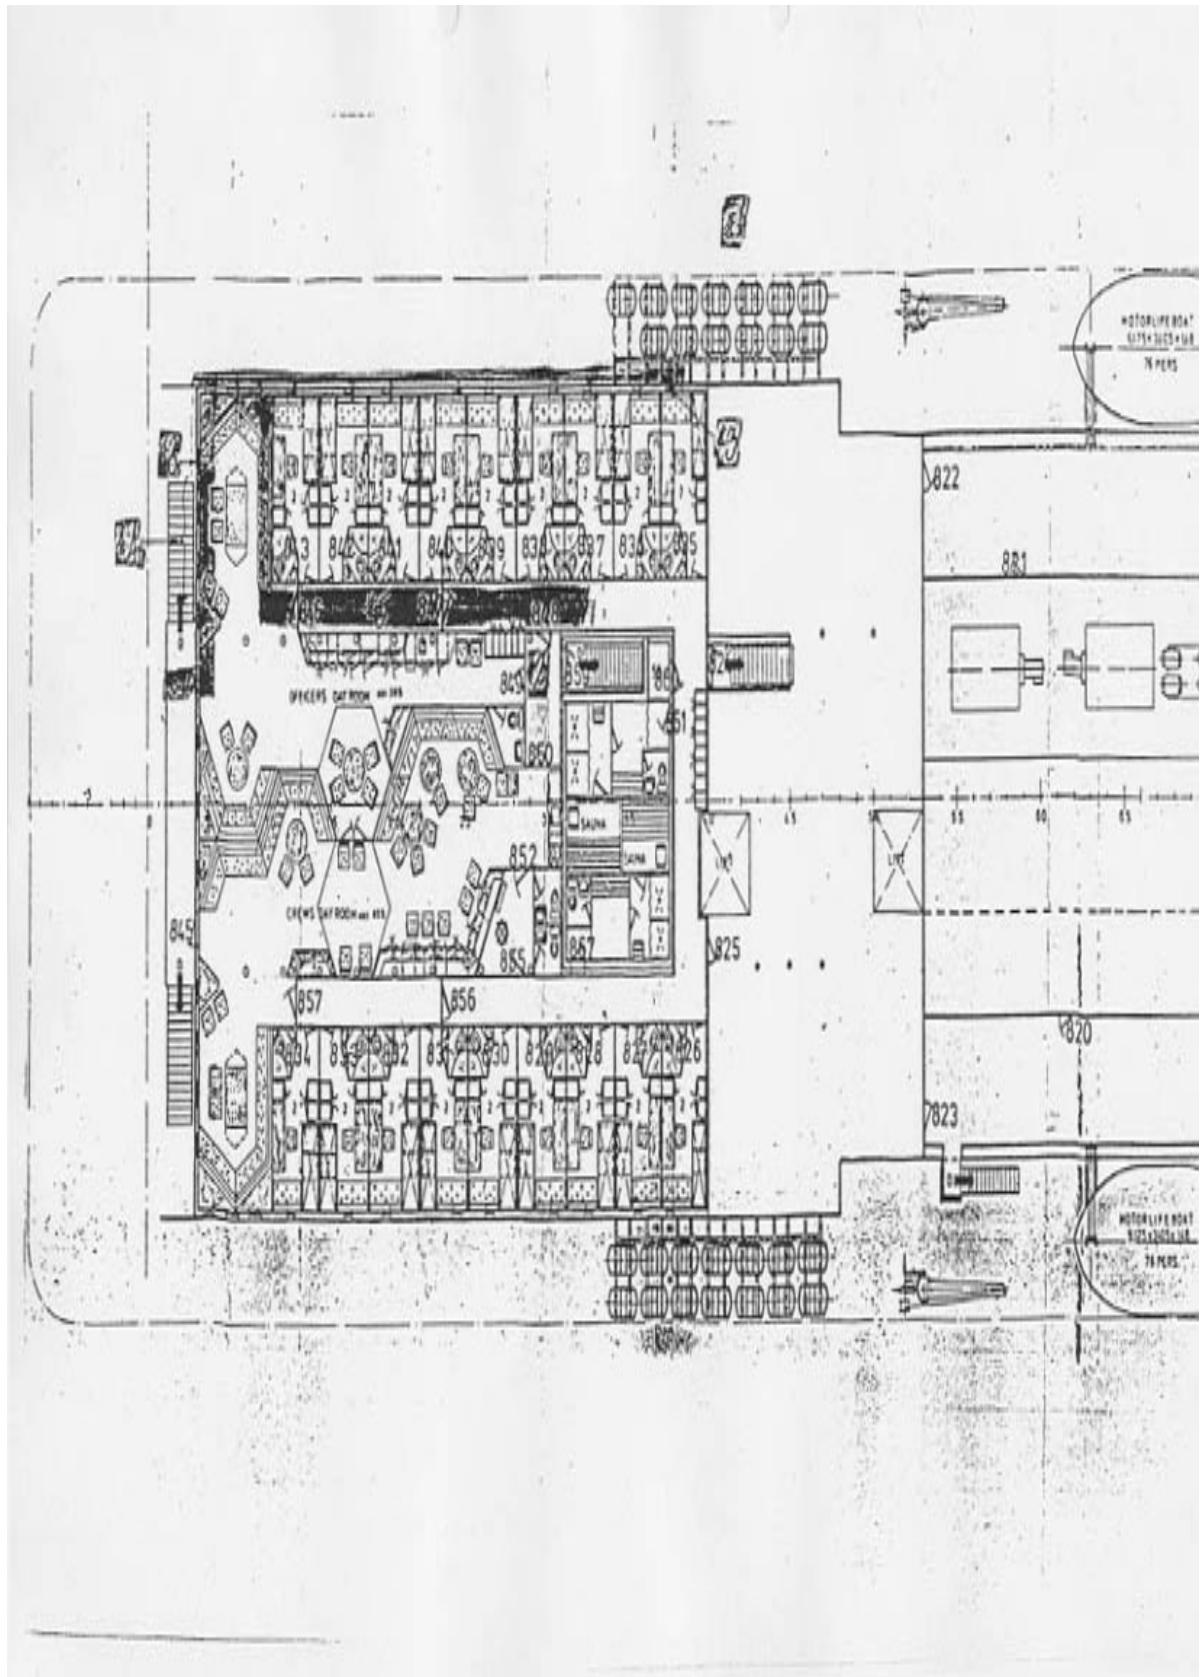
The stern/port quarter of the vessel sustained structural damage of the upper levels of the superstructure during the sinking and the targeted cabins had been all but destroyed. The partitions between the cabins had collapsed, as had the partitions which formed the toilets in each cabin. Plumbing, wiring and the fixtures had spilled from the cabins and into the now collapsed companionway running forward.

- #1. All liferafts and lifeboats on the port side were missing, presumably released during the sinking.
- #2. Door 848 and the surrounding bulkhead were found to be intact.
- #3. The window to cabin 835 was found to be open, as was the window furthest to port on the aft bulkhead. The remainder were intact and closed.
- #4. The aft bulkhead and deck head to Deck 8 were buckled in the area of the port side external aft stairs.

#5. The deck itself appeared buckled adjacent to cabin 841.

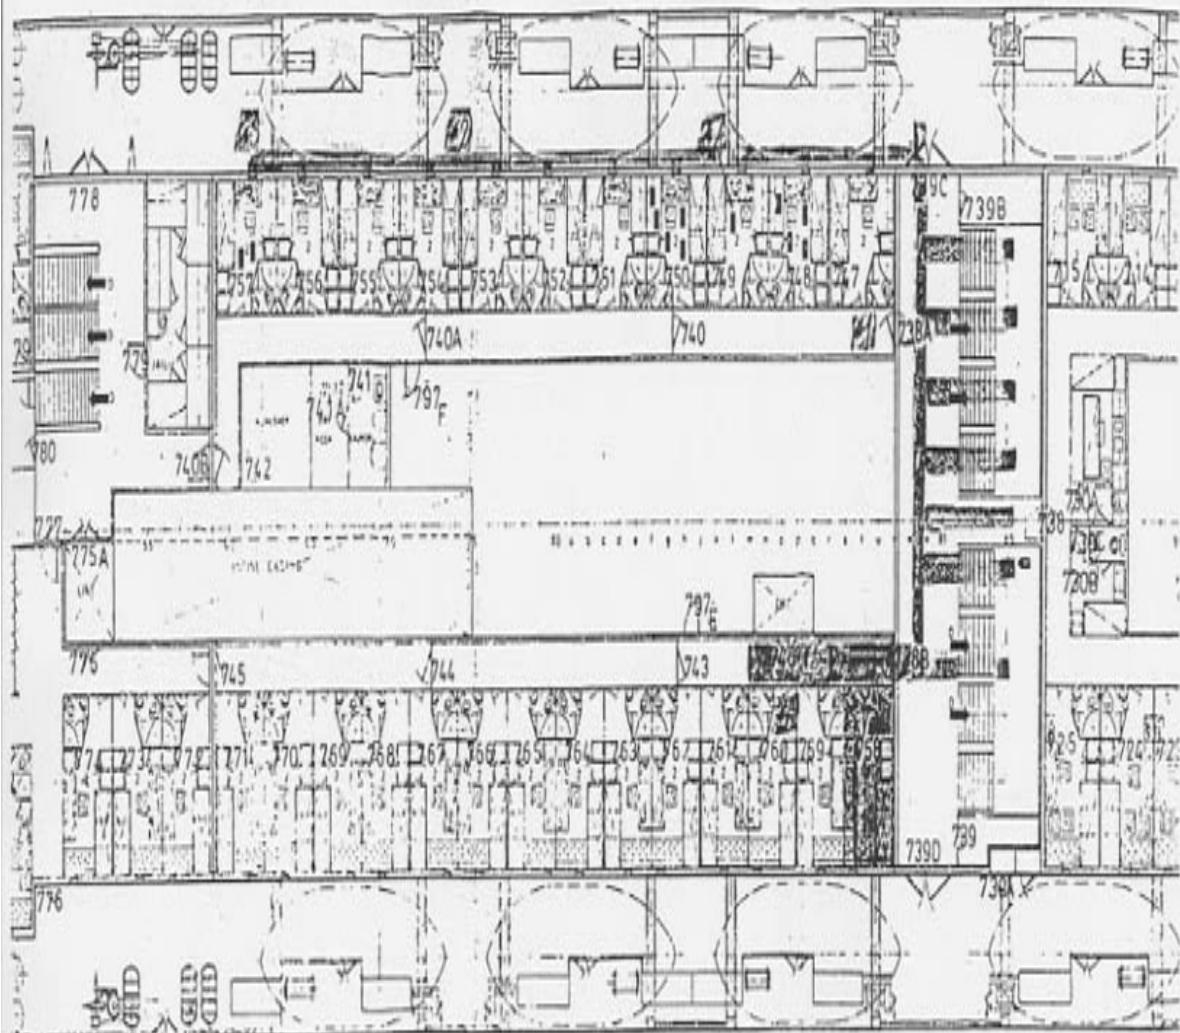
7. DECK

- #1. Door 738A fitted with an electronic lock. The door was locked and the diver was unable to access using a crowbar.
- #2. Cabins 747 to 751 were viewed from the outside of the vessel through the ports. Though the main partitions were intact, the deck head linings and fixtures had collapsed in most of the cabins obscuring the view. Visibility within the cabins was generally poor.
- #3. The windows to cabins 752, 754 and 757 were open and/or broken.
- #4. The identification of a victim in cabin 749 is suspect due to poor visibility.
- #5. Doors 746 to the lift shaft in the starboard companionway were missing

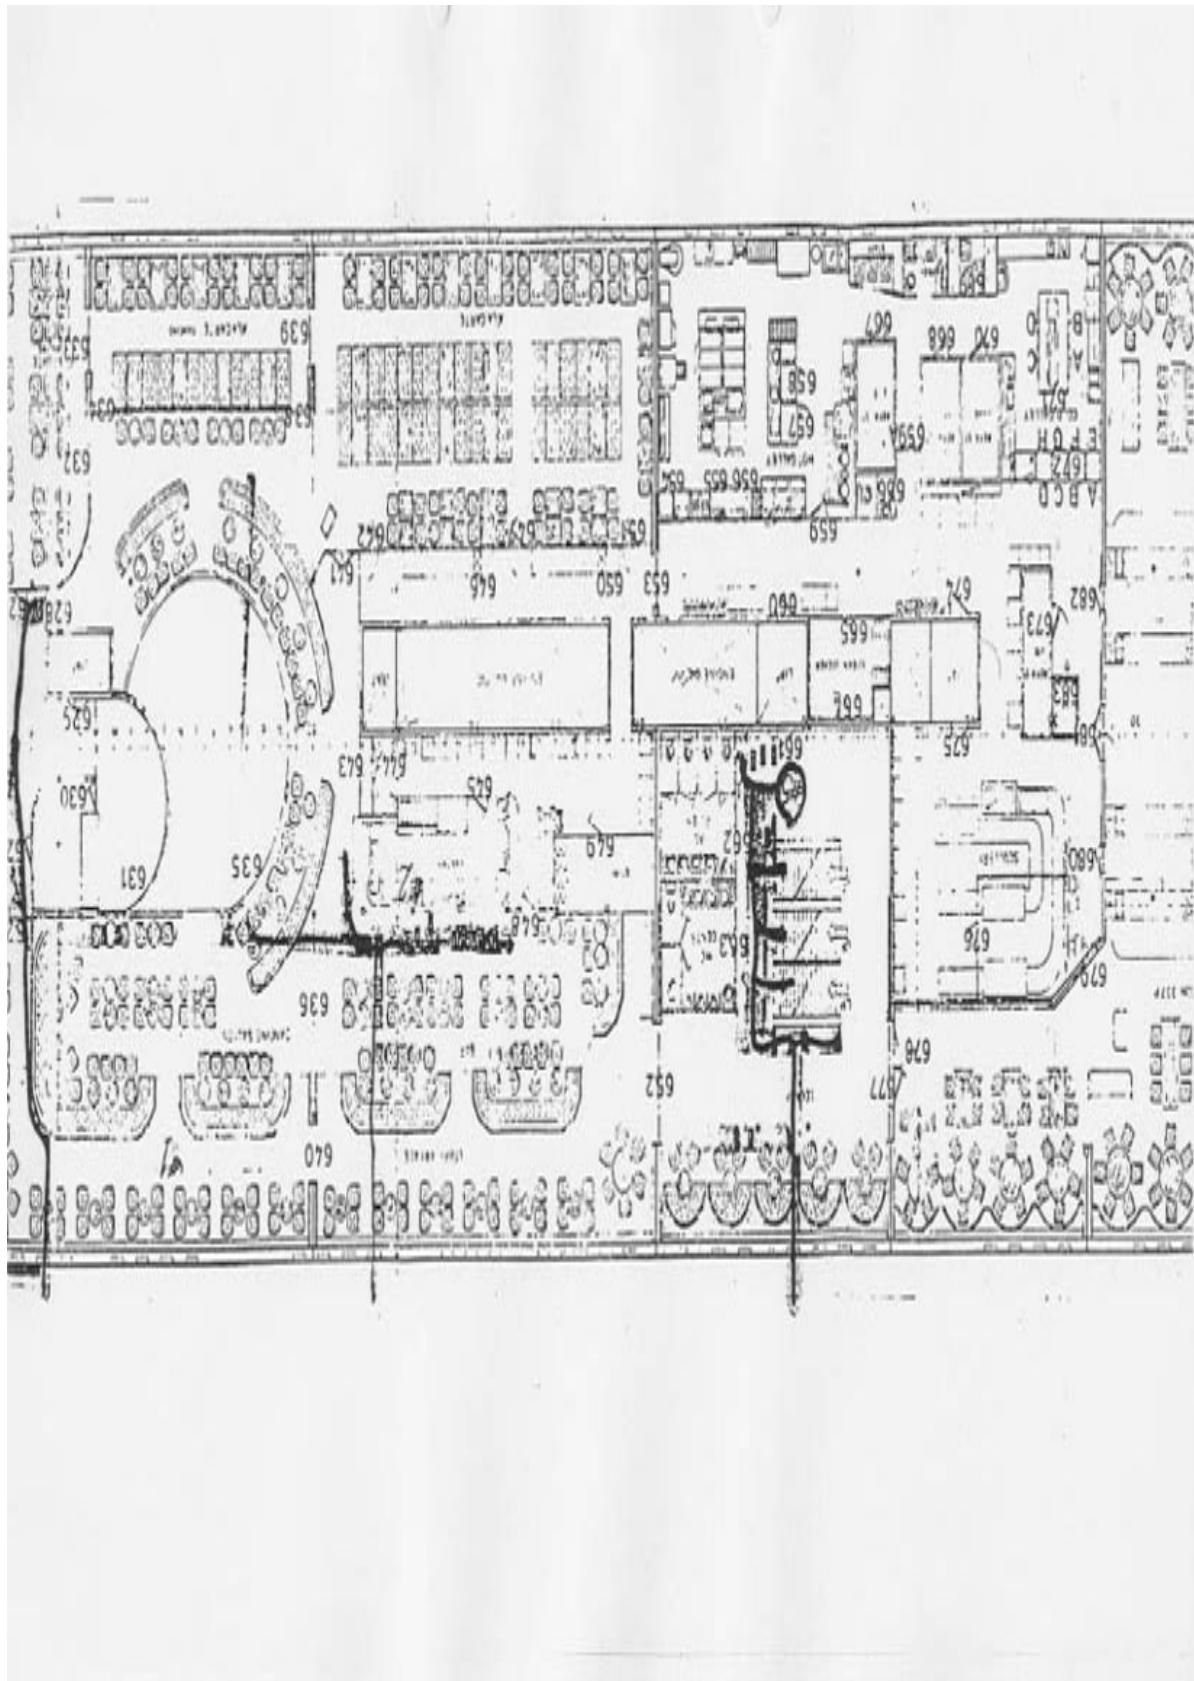
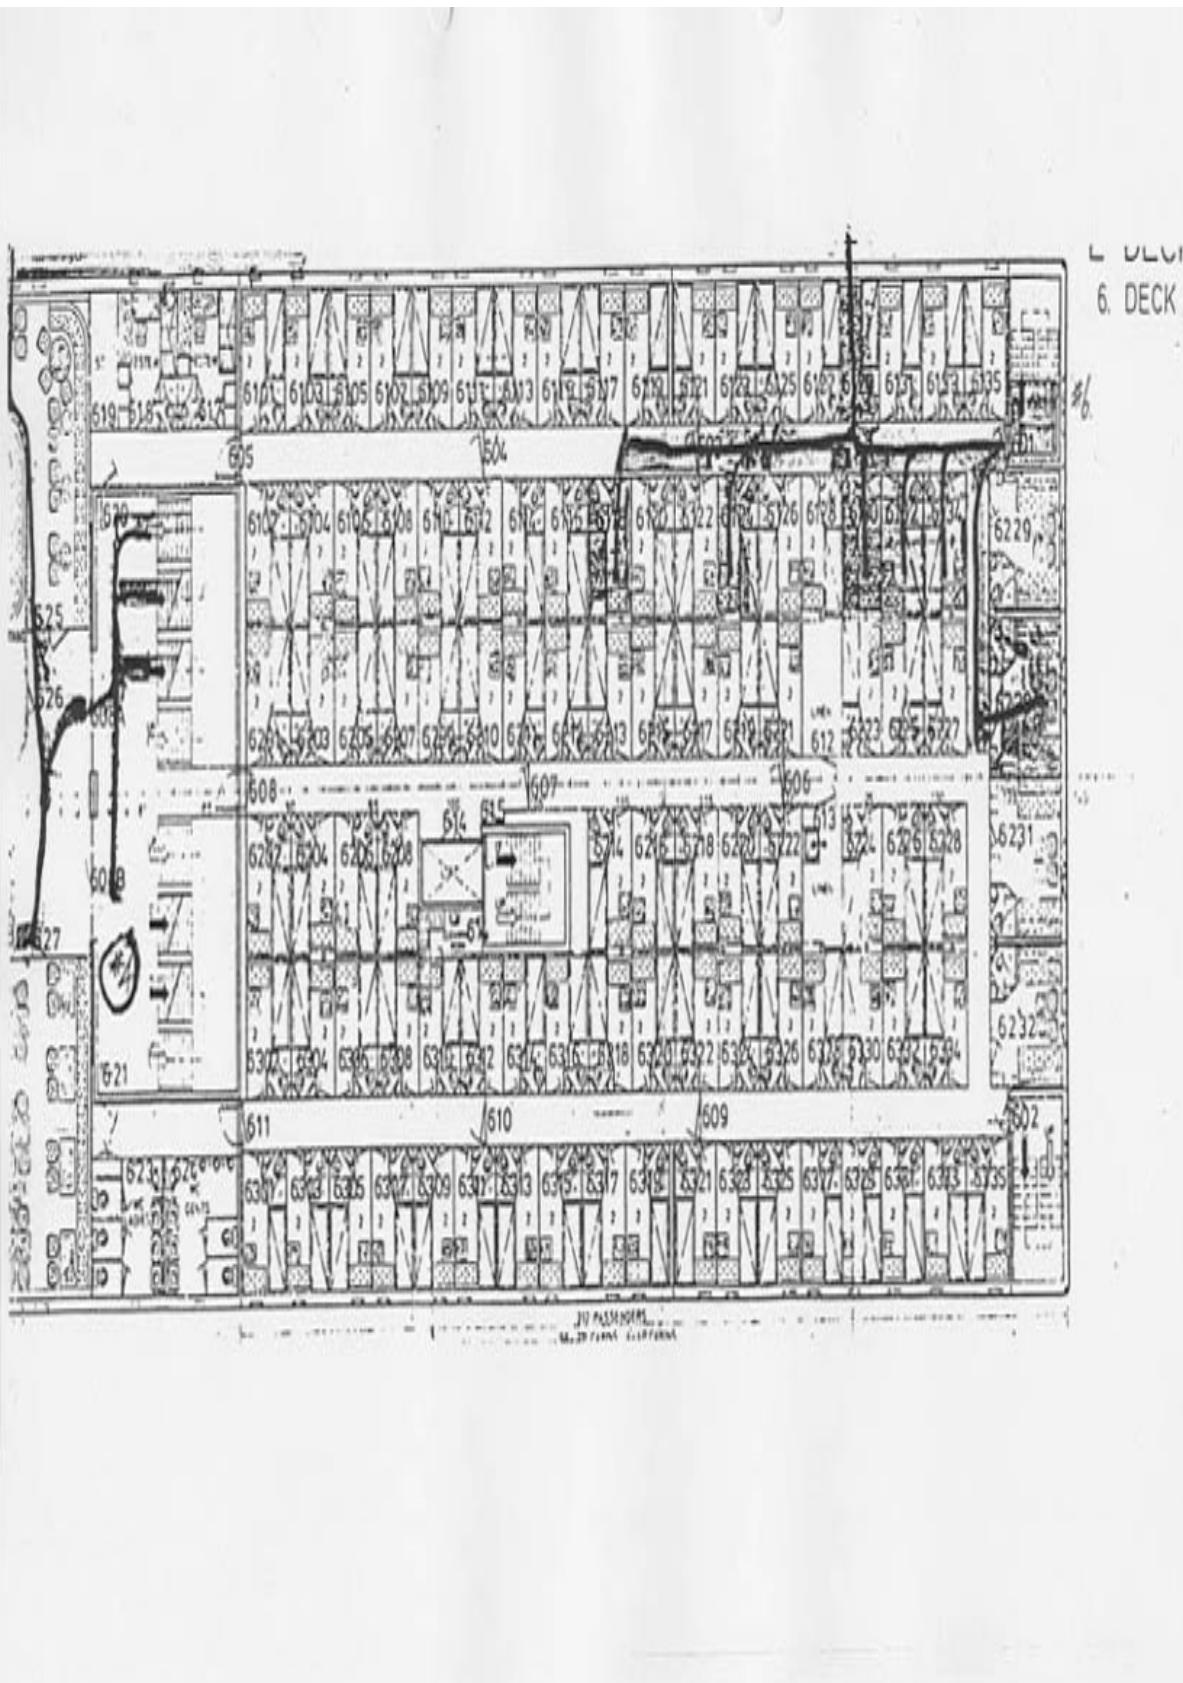
- 
- #4. The entire starboard stairwell was blocked by debris. The deck head linings had collapsed.
  - #5. The 4 victims identified adjacent to the men's WC in the port side lounge were surrounded by debris and it is suspected that more victims are present beneath the debris.
  - #6. It is suspected that access to the port side forward stairwell was blocked by the number of victims present in the stairwell behind door 601.

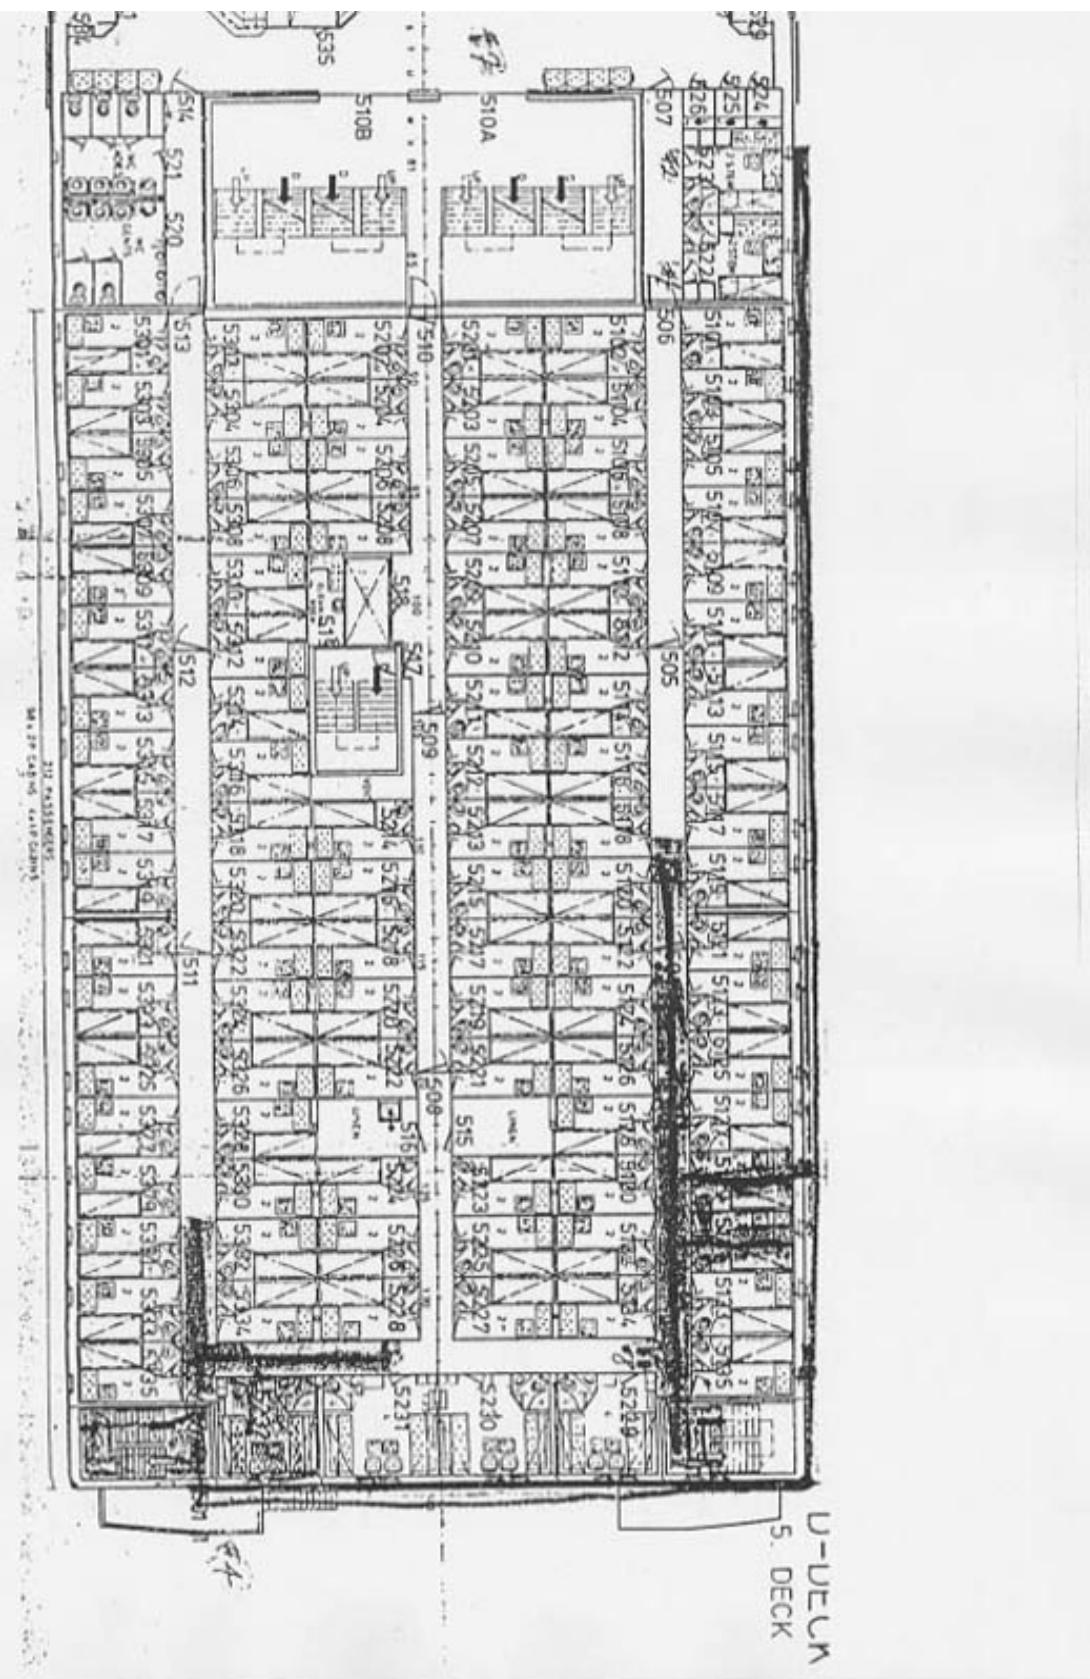
- #1. The deck head linings to the companionway on the port side running forward from the amidships stairwell had collapsed at door 506 refusing access to the diver.
- #2. Cabin 523 had collapsed.
- #3. Port side stern doors 578 were missing.
- #4. Forward starboard door 501 was open.
- #5. The stern of the vessel was partly buried denying access to the stern starboard side doors.
- #6. Virtually the entire deck head linings in the port side stern hall containing the stairwell had collapsed allowing very little access for diver survey.
- #7. The doors 510A and 510B from the shopping area to the main stairwell could not be identified by the diver due to accumulation of debris.
- #8. The glass door (503) to the port side forward stairwell had been removed and was blocking the forward transverse companionway and trapping 2 bodies.

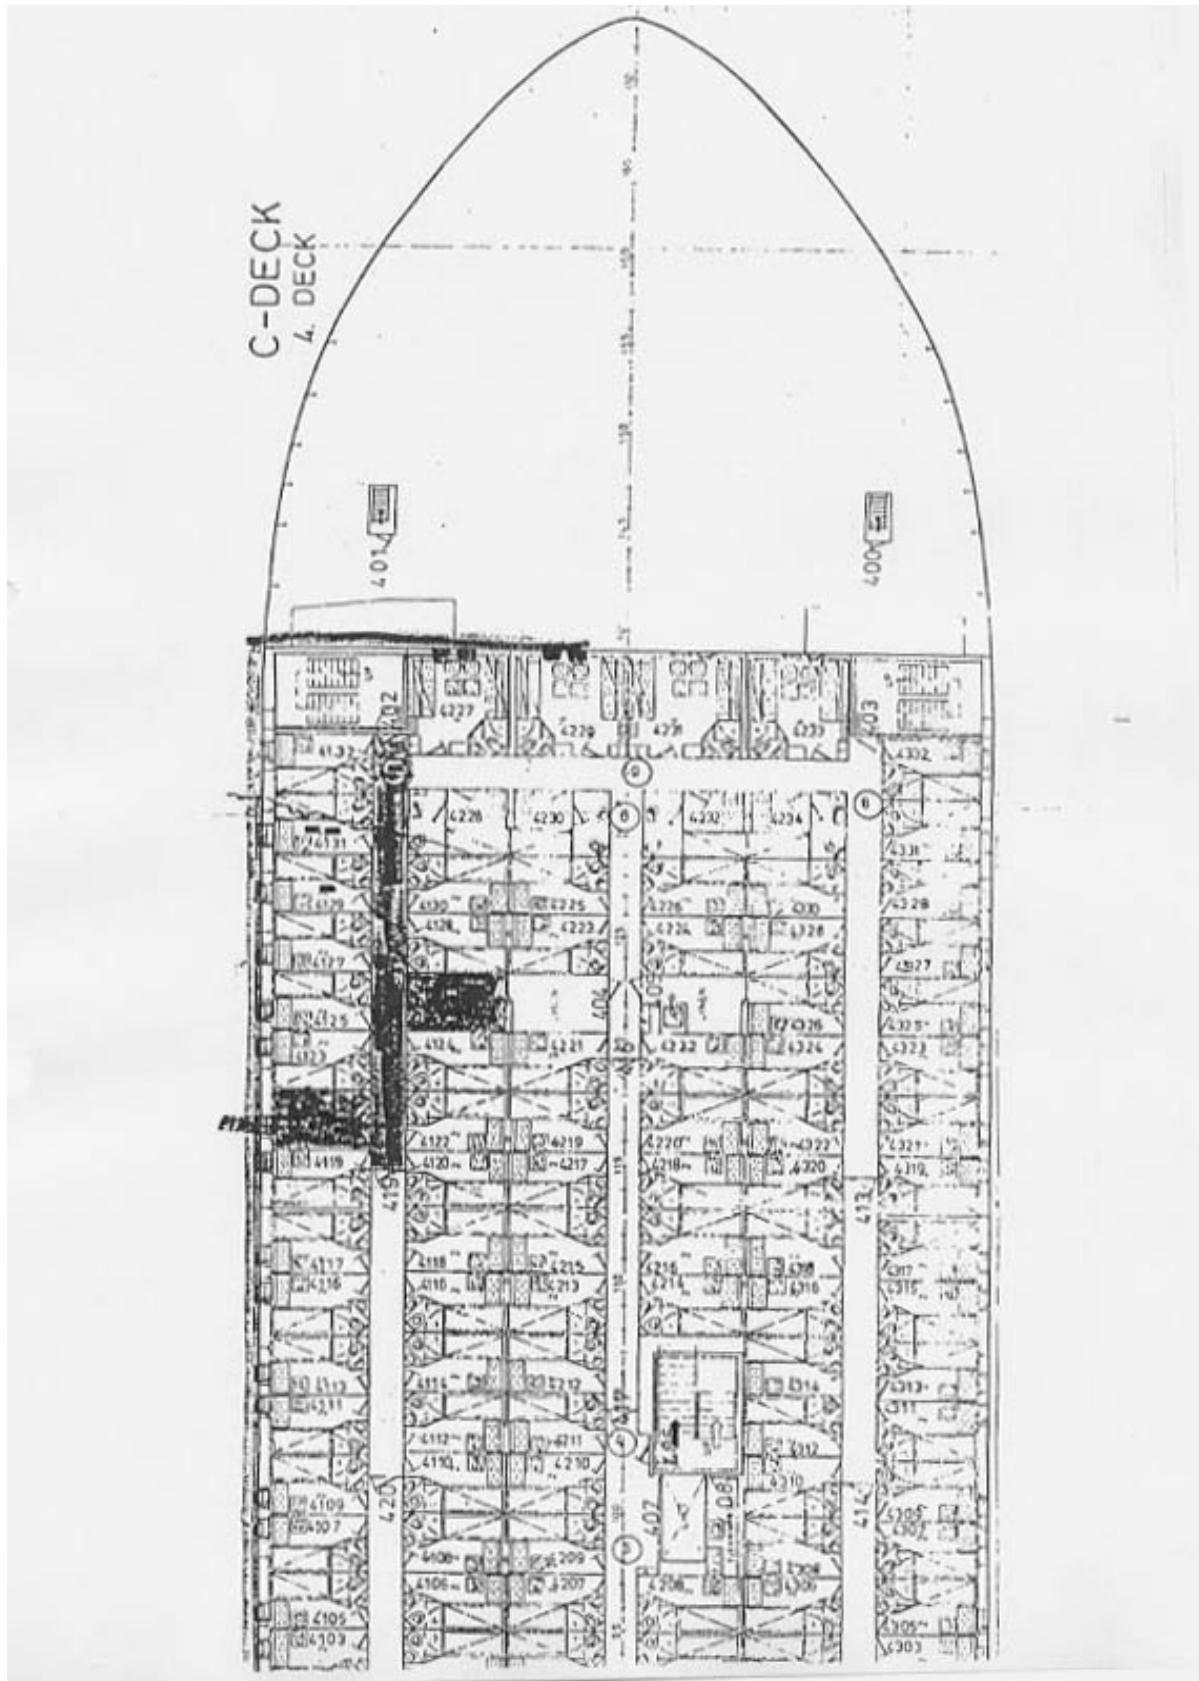
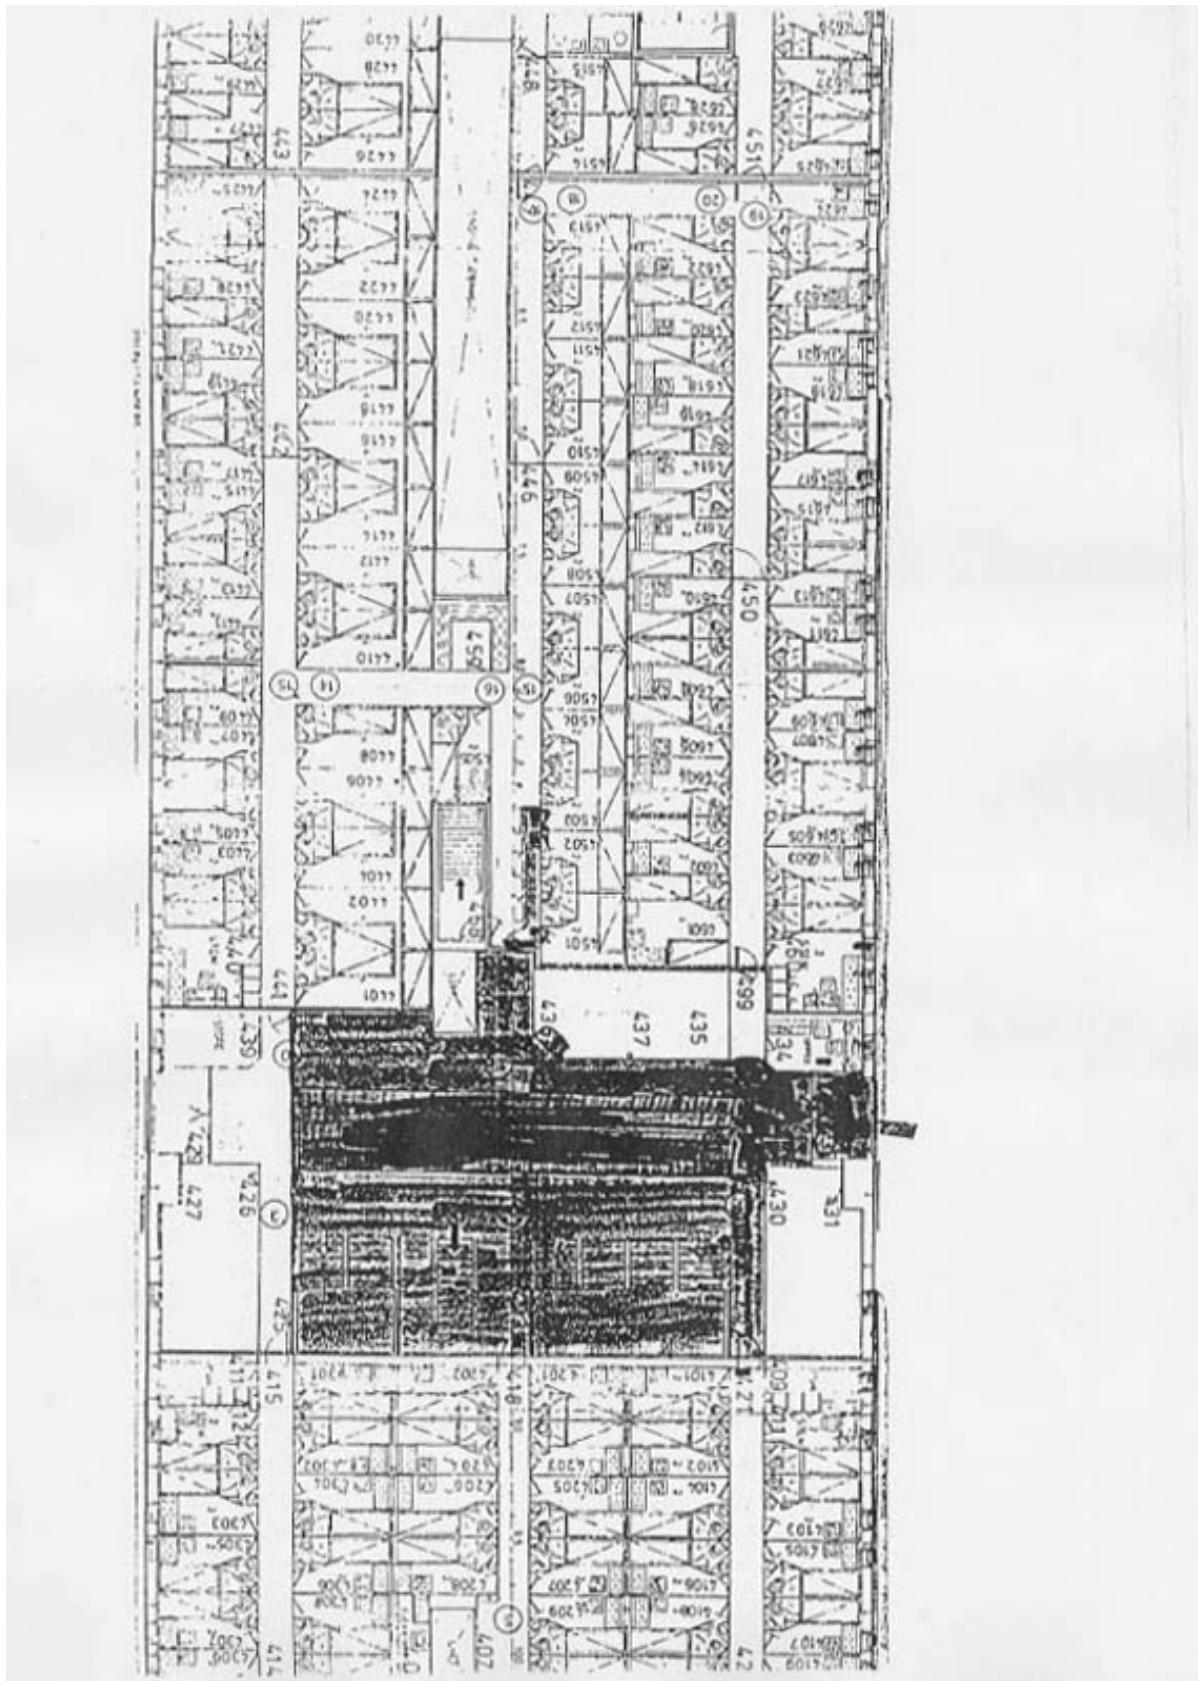
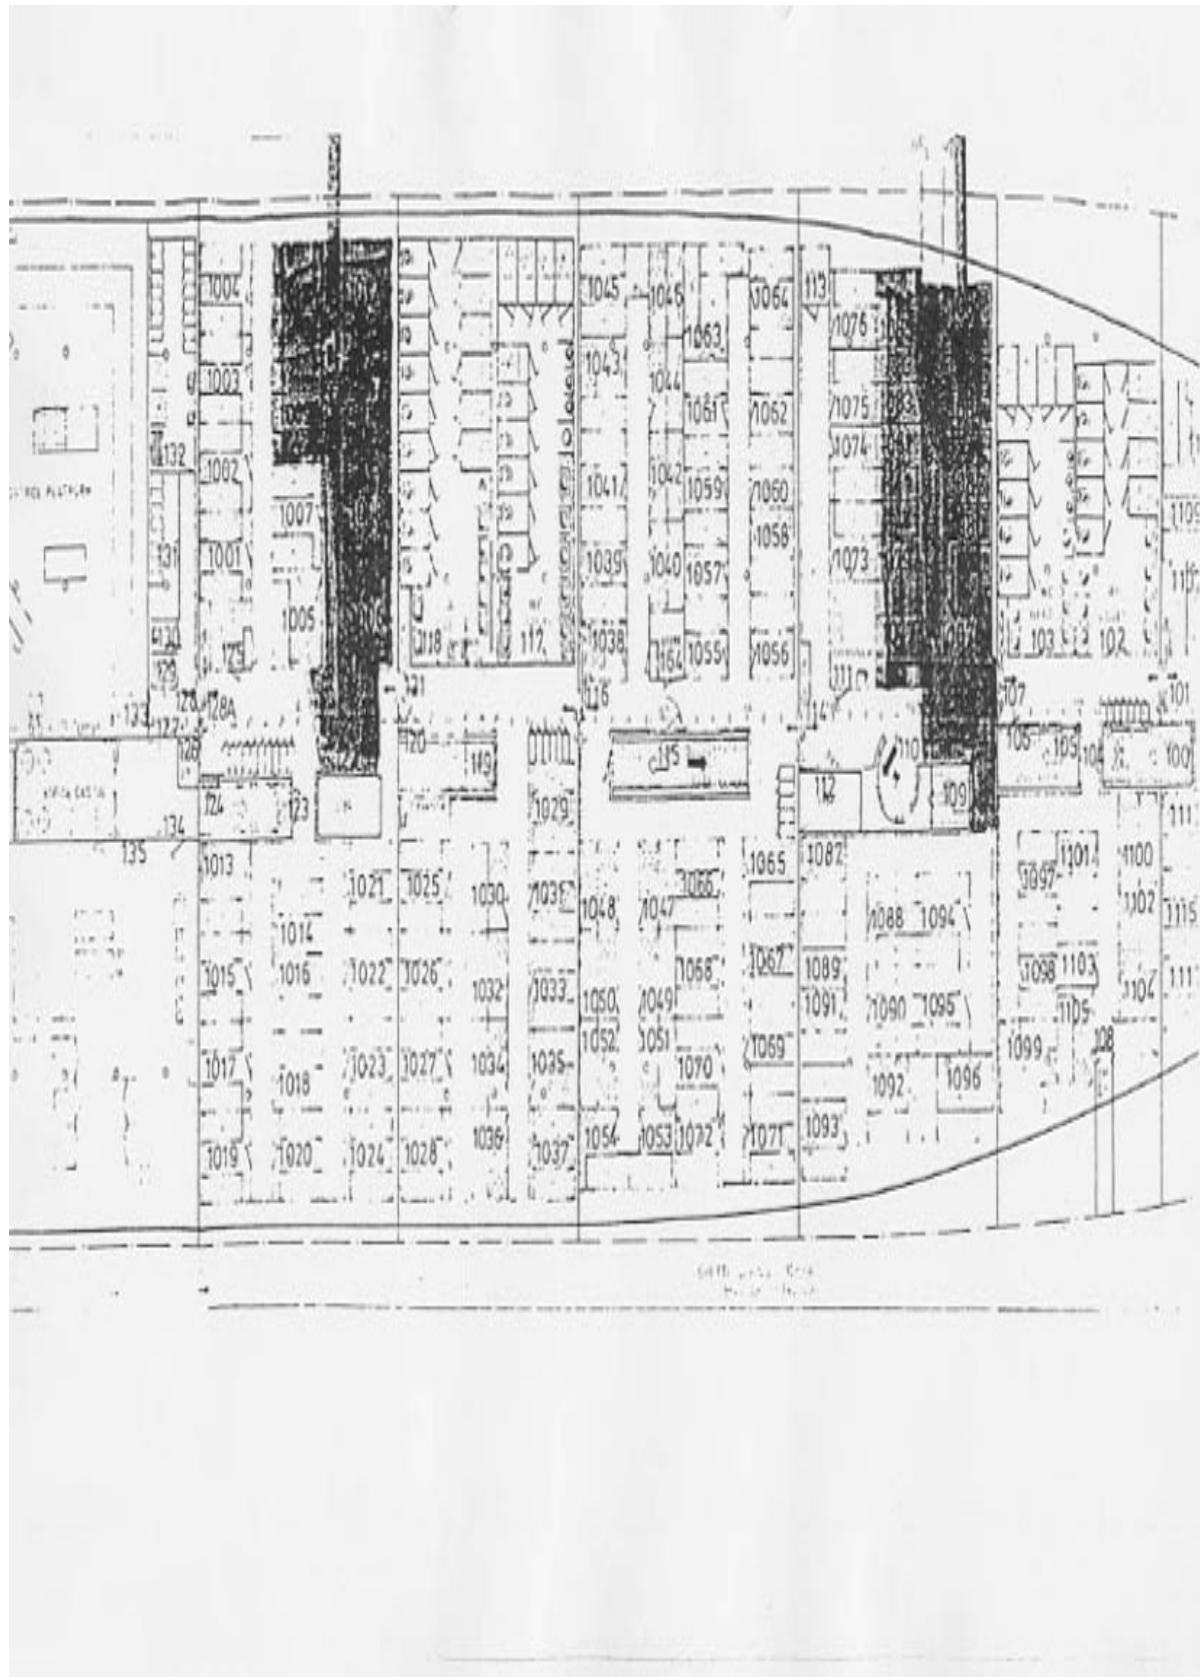
Companionway door 419 was jammed preventing further access along the companionway.

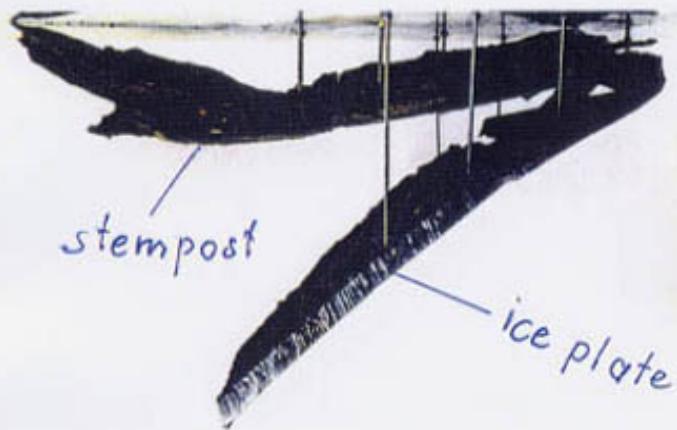
Fig.3: Damaged stempost with iceplates

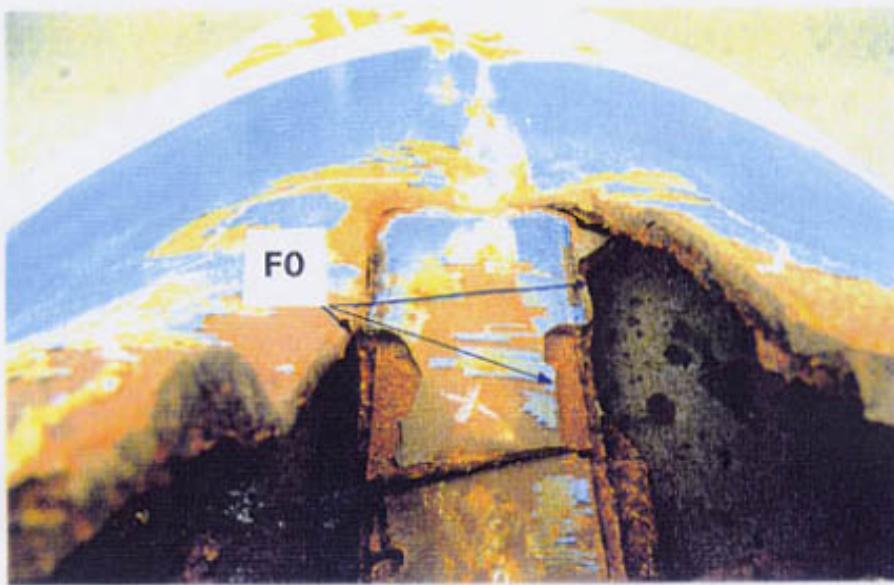
Fig.4a: Upper stempost before removal from visor

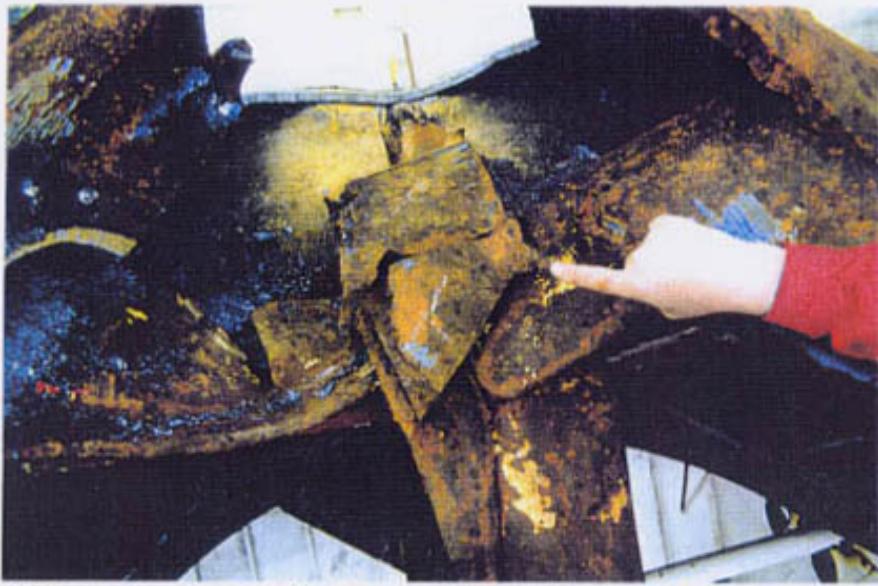
Fig.4b:Lower stempost after removal of upper part

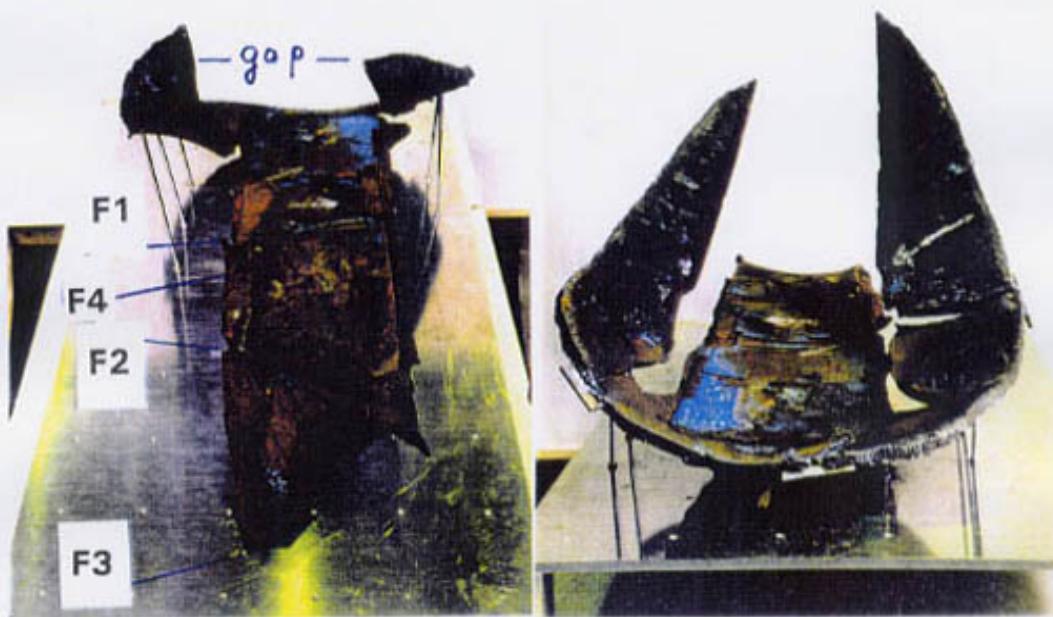
Fig.4c : Stempost after rearranging of broken parts

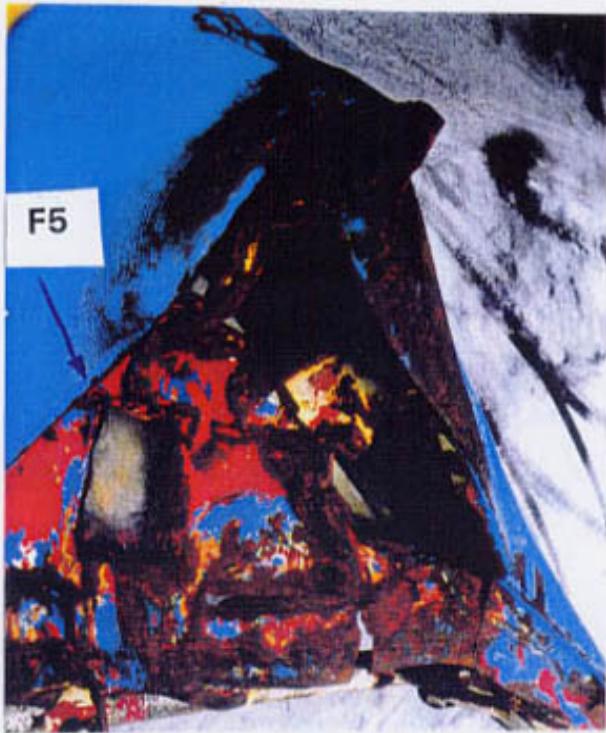
As a last item from the stempost location, fracture F5, fig.5, of the weld joint between the visor bottom and the iceplates at the starboard side was inspected. There were full penetration multilayer welds, fig.16, however, with lack of fusion defects.

Fig.5: Failure of visor bottom-iceplate welds

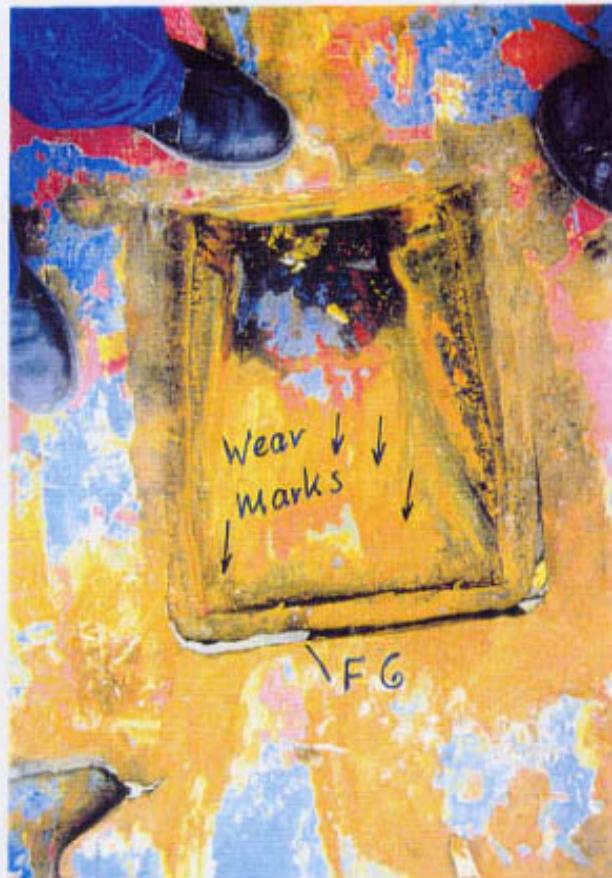
The visor bottom had a midship recess for positional fixing, see fig.6. In its present state, it is exhibiting partial fracture (F6) of the weld joint locations, fig.7, without much further distortion. The bottom of this recess is showing heavy metallic wear indicating deposition of its respective counterpart at the hull. Cutouts of these fractures have been removed by VTT for closer verification of crack type.

Fig. 7: Positioning recess with fractures and wear marks

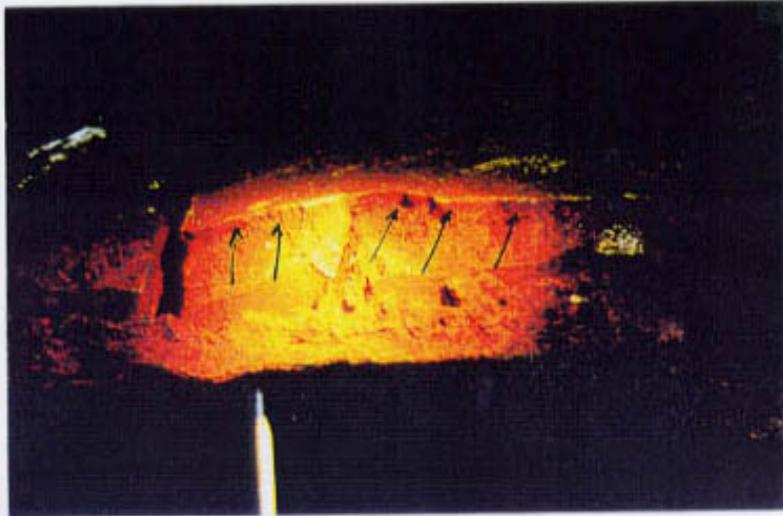
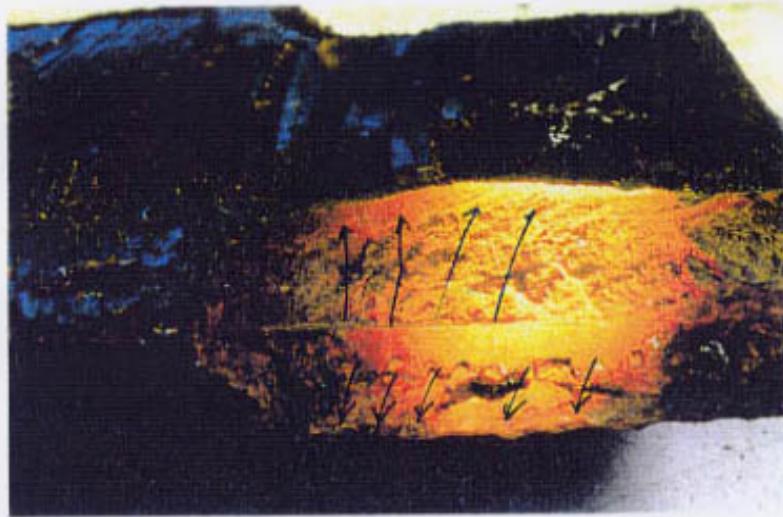
From stereomicroscopic investigation, the fractures F0 between the stempost and the hull/iceplates were initiated as fatigue cracks from the roots of the partial penetration welds, fig.8. They propagated in a direction perpendicular to the land surface and ended at a distance of about 60 - 70 mm from their start closely below the stempost surface as indicated by arrows. The remaining rest of the fractures occurred in the shear mode.

Fig.8: Fractures F0 starting from partial penetration weld roots

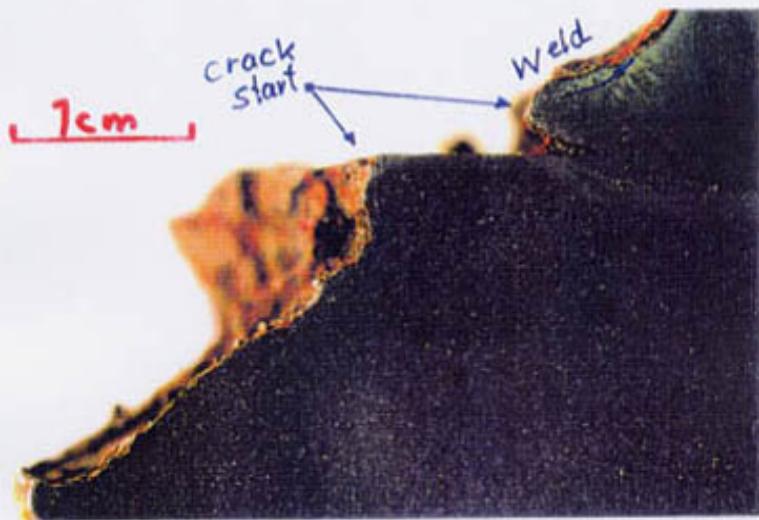
Both crack initiation points are shown in the light microscopic photo, fig.9. From SEM investigation, typical ratchet marks characterized the fatigue crack initiation from inside the partial penetration welds, fig.10a. Beach marks indicated several intermediate stages of crack propagation. Fatigue striations together with corrosion layers of, presumably, magnetite, provided evidence of additional corrosive acceleration of the stepwise crack propagation, fig. 10 b. (According to (2), fatigue cracking can be identified by ratchet marks at the initiation points, by bench marks at locations of load variations in direction and intensity, by striations resulting from cyclic loading.)

Fig.9: Crack initiation from partial penetration weld roots in fig.8

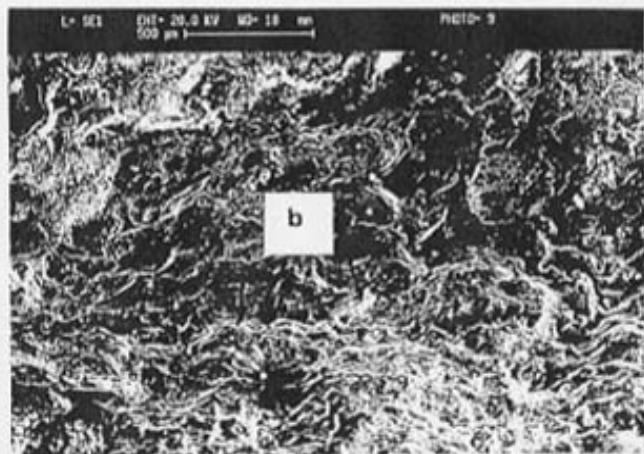
Fig.10:Ratchet marks a), and fatigue striations b), on stempost crack

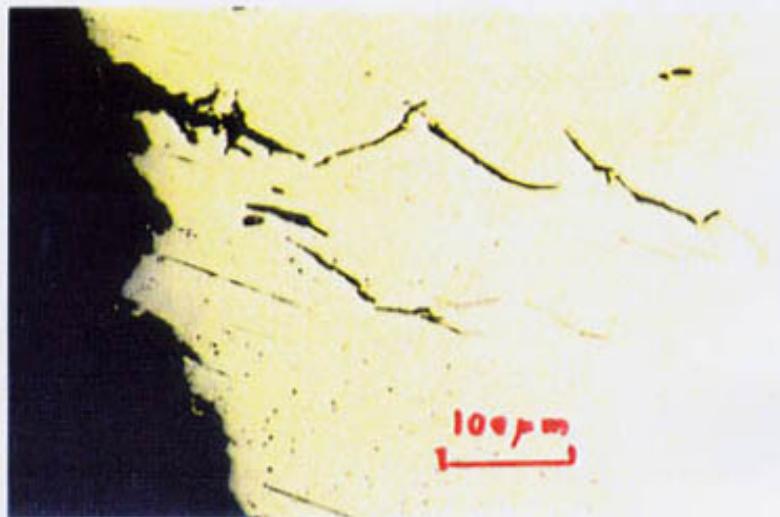
The mechanism of corrosion fatigue is furthermore demonstrated by metallographic investigation perpendicular to the crack surfaces, fig.11. It is evident, that corrosion layers are present not only on the main crack path flanks, but occupy also side branches which are exhibiting typical transcrystalline fissures in the first stages. From this pattern, also stress corrosion cracking under static load could have served to the observed fractures.

Fig.11: Side branching and corrosion layers at crack flanks of stempost / iceplate fracture F0

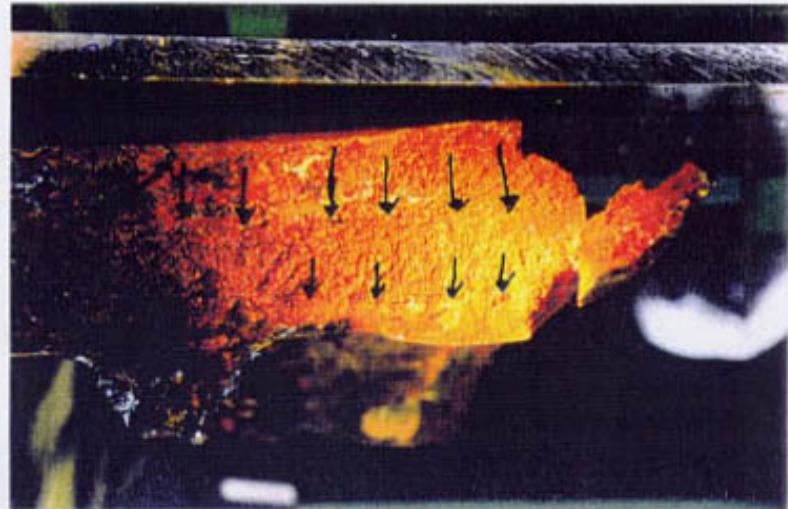
Fig.12 is representing the surface of the transverse stempost fracture F1. As with F0, macroscopic deformations are very small and limited to the shear lip location at the end of the lower row of arrows. Ratchet marks and beach marks are again indicating fatigue crack initiation and propagation starting from the water side according to direction of arrows. Microscopic fatigue striations and corrosion layers are identified by SEM.

Fig.12:Transverse stempost crack F1 indicating penetrated blue color at crack flank

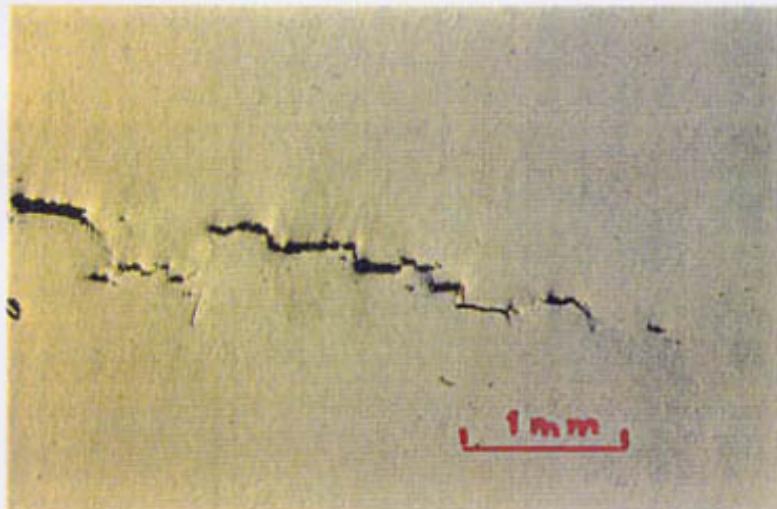
Fig.13 is representing the end location of fracture F4. As in the side branch cracks of F0, microfissures are seen together with corrosion layers. Due to the direction of crack propagation parallel to the rolling direction of the plate, some lamellar tearing is observed.

Fig.13:Crack root of stempost fracture F4
